Asbestinventarisatetest

Liersesteenweg 5/1, 2570 Duffel

Attestnummer : **20251014-000475.000**

Uitgegeven op : **14.10.2025**

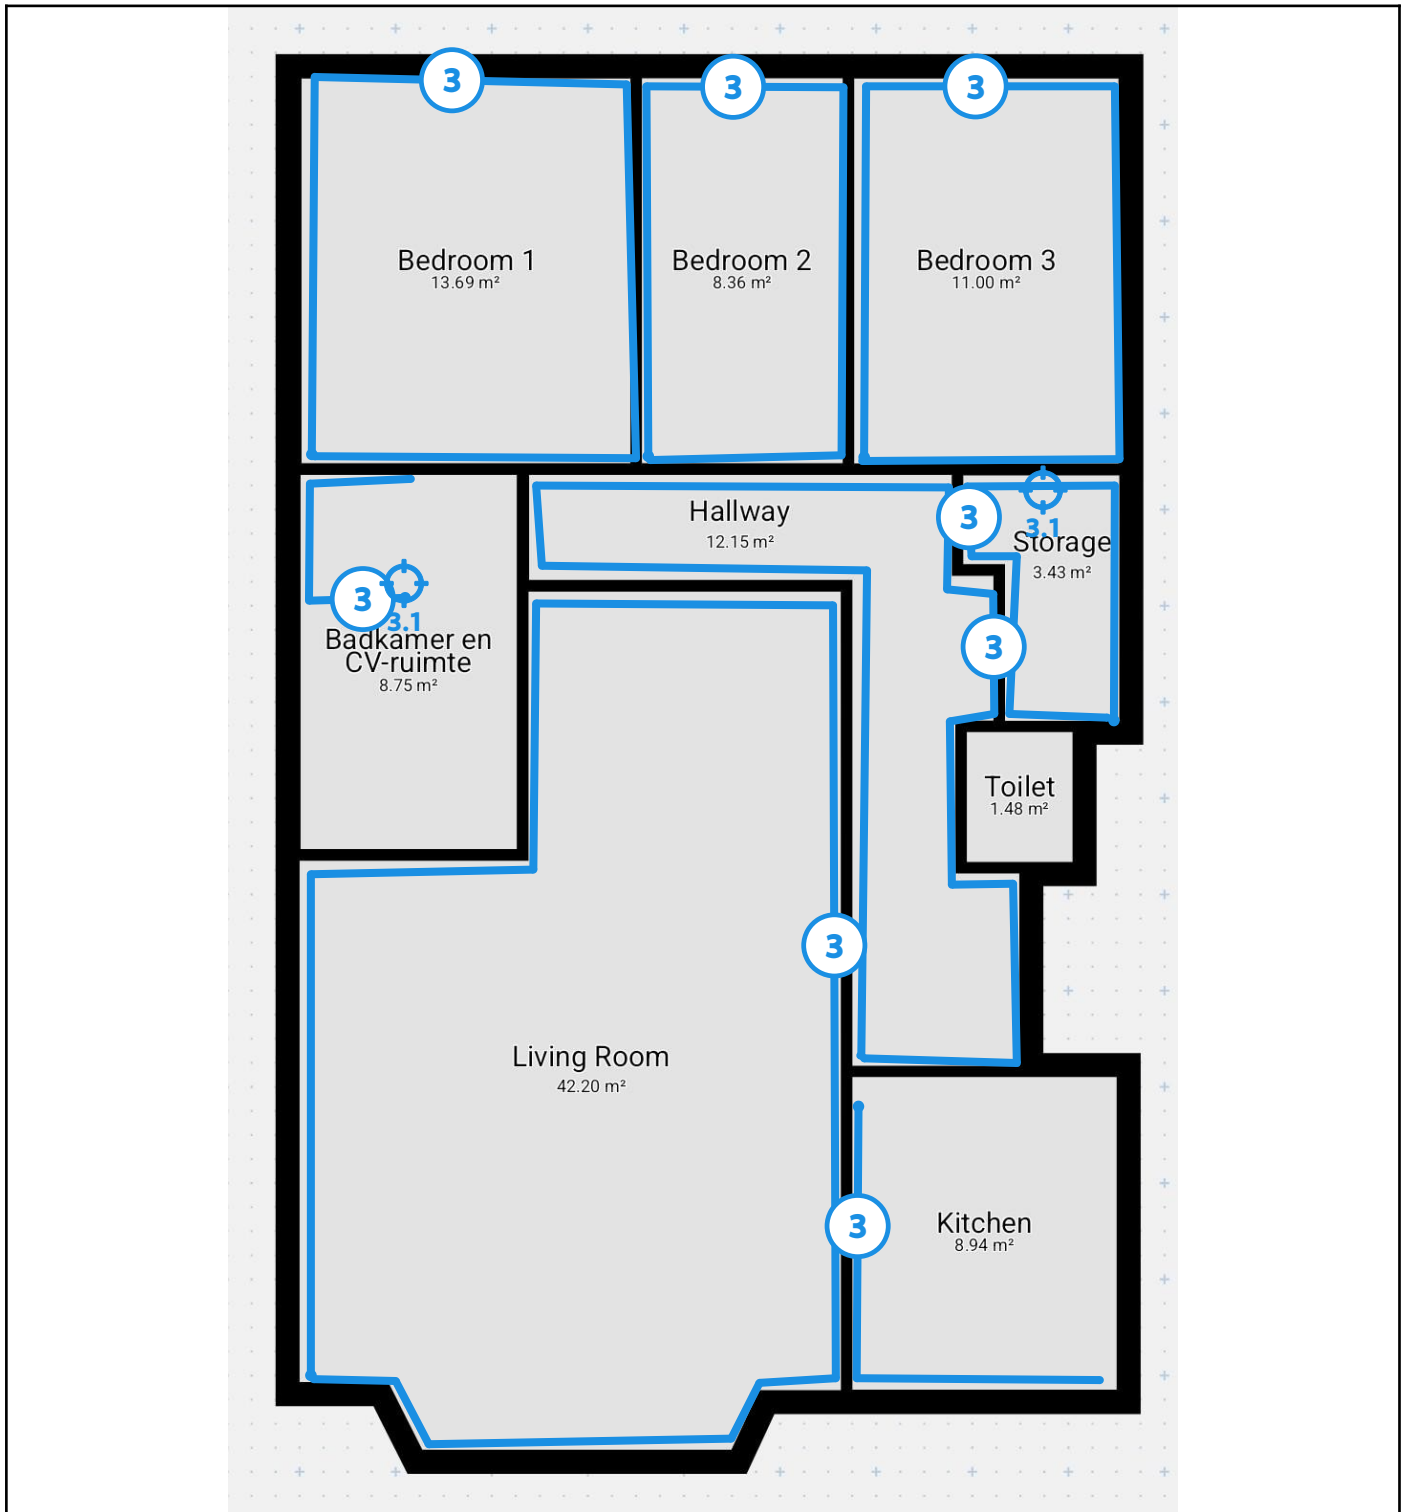
Plan 1.1: Appartement bus 1

Beschrijving	Type	Actie
3. Pleisterwerk binnenmuren appartement	Geen asbest	-

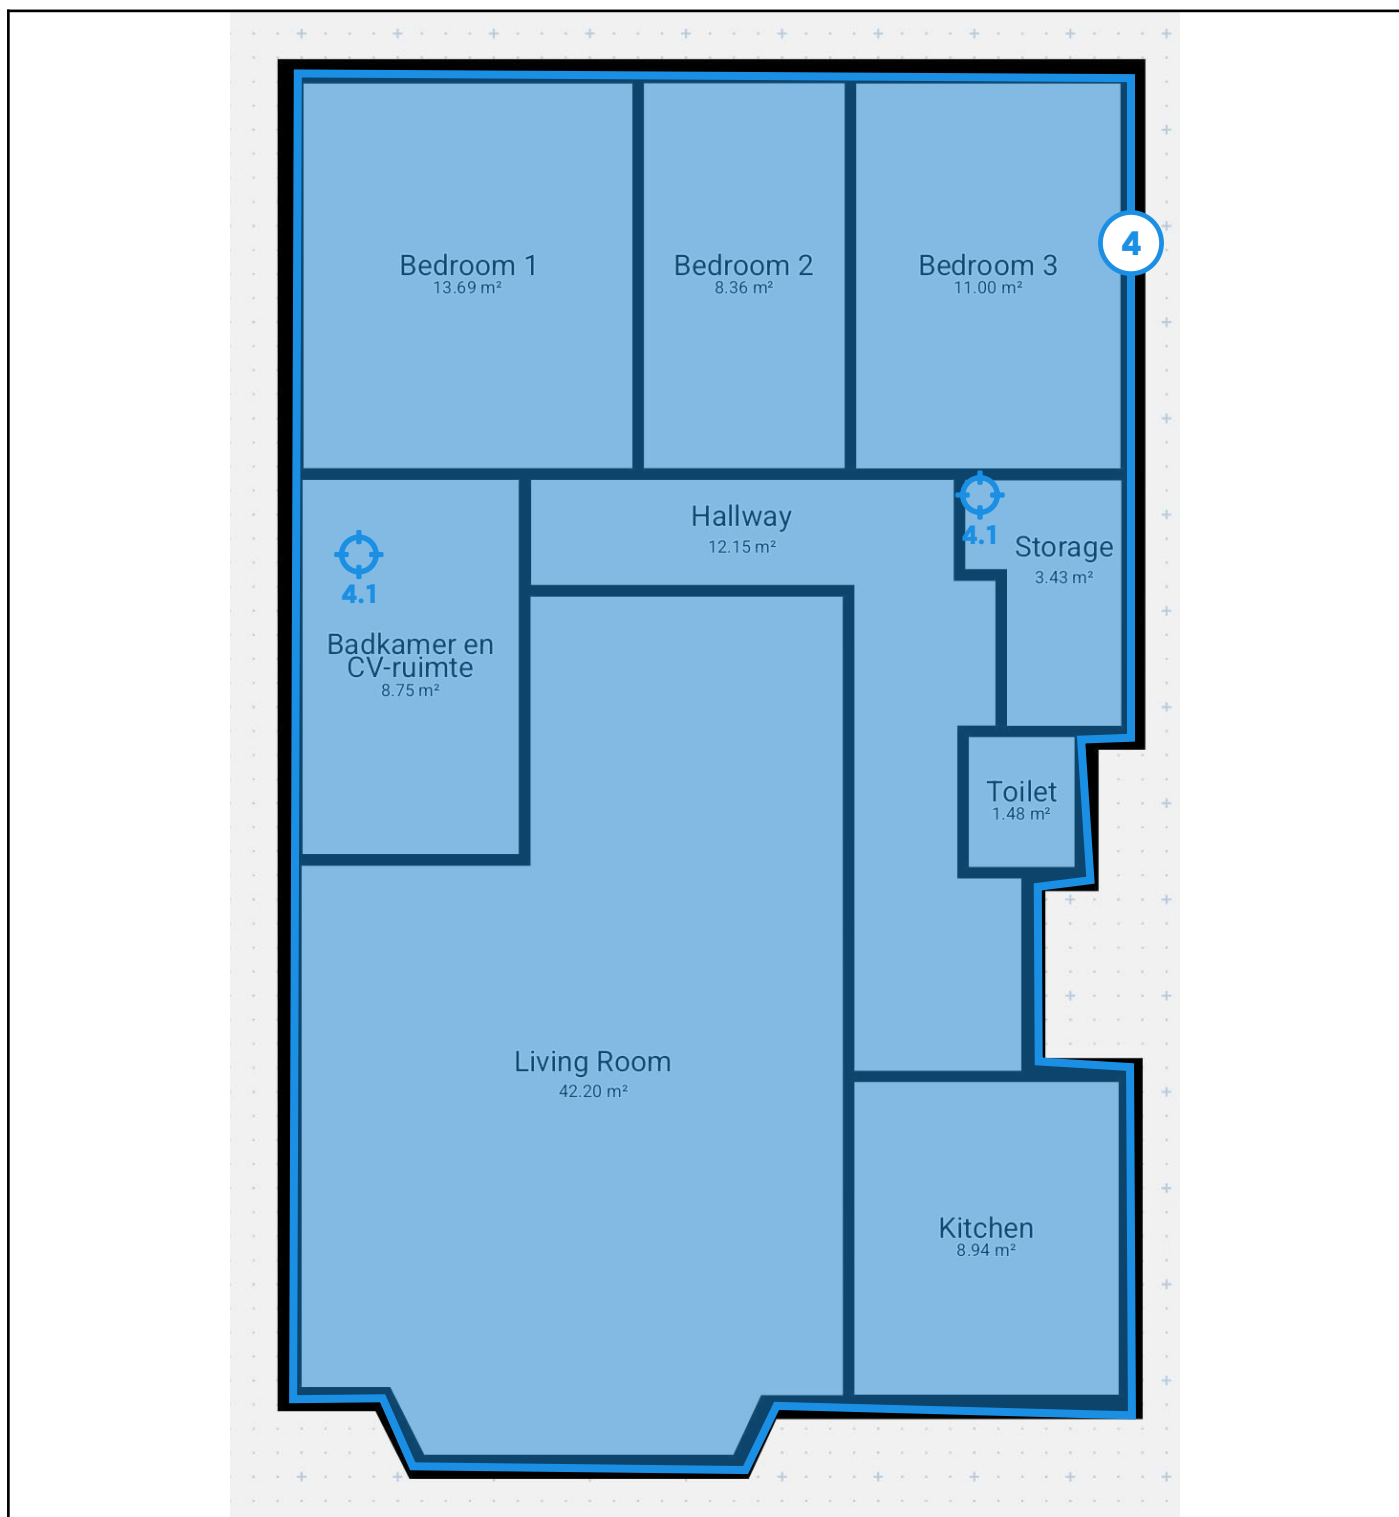
Plan 1.2: Appartement bus 1

Beschrijving	Type	Actie
4. Pleisterwerk plafonds appartement	Geen asbest	-

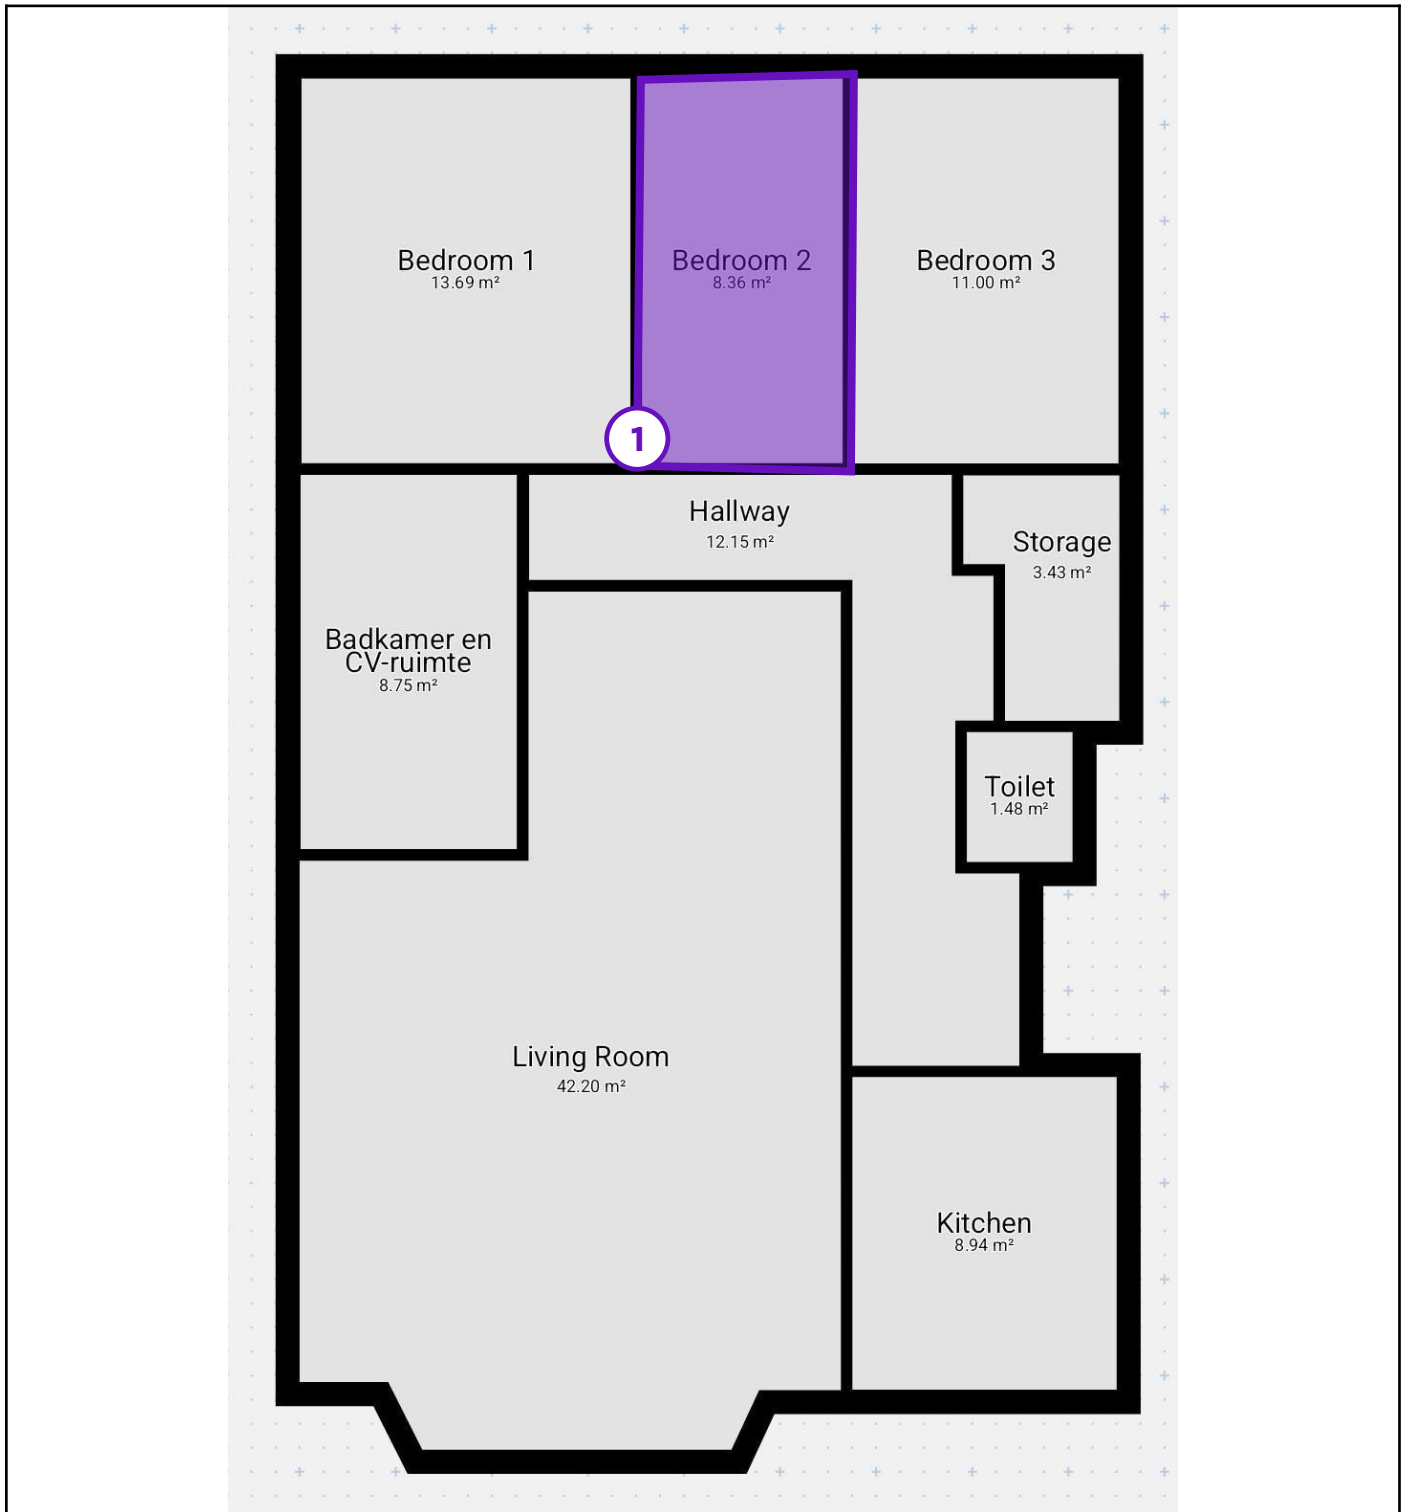
Plan 1.3: Appartement bus 1

Beschrijving	Type	Actie
1. Vloerzeil slaapkamer 2	Advies	-

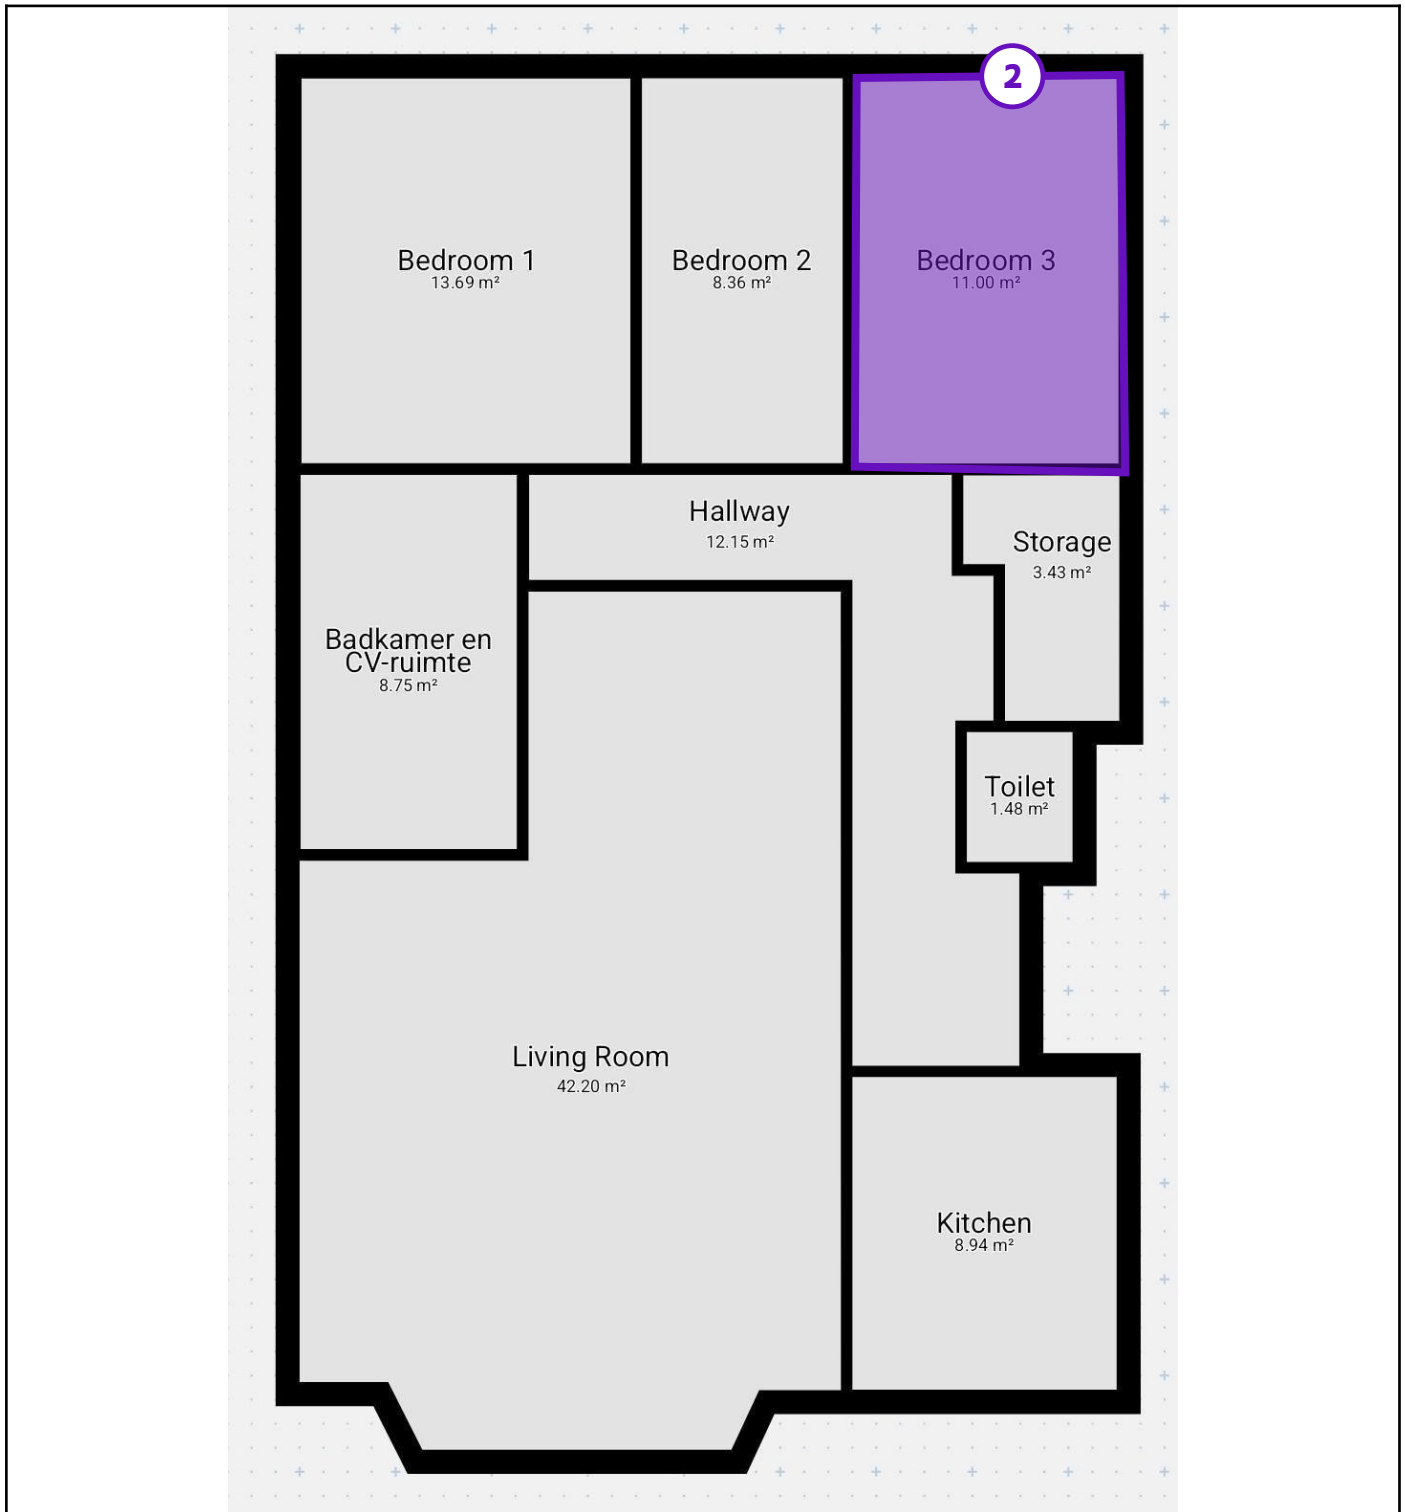
Plan 1.4: Appartement bus 1

Beschrijving	Type	Actie
2. Vloerzeil slaapkamer 3	Advies	-

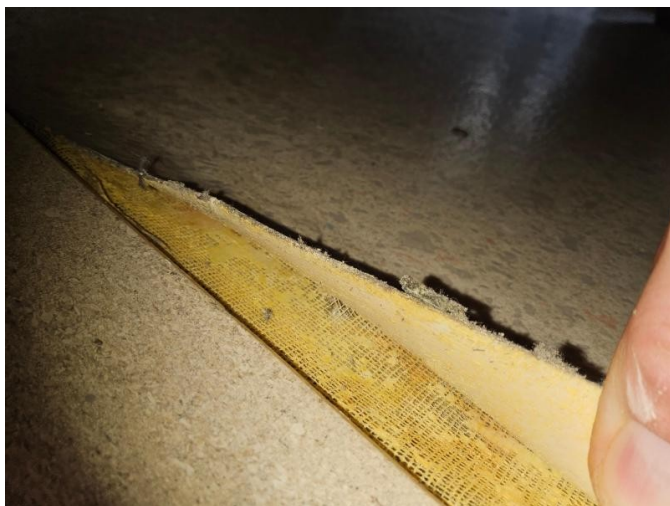
Soepel vloerzeil zonder asbestverdachte onderlaag. Niet asbestverdacht.

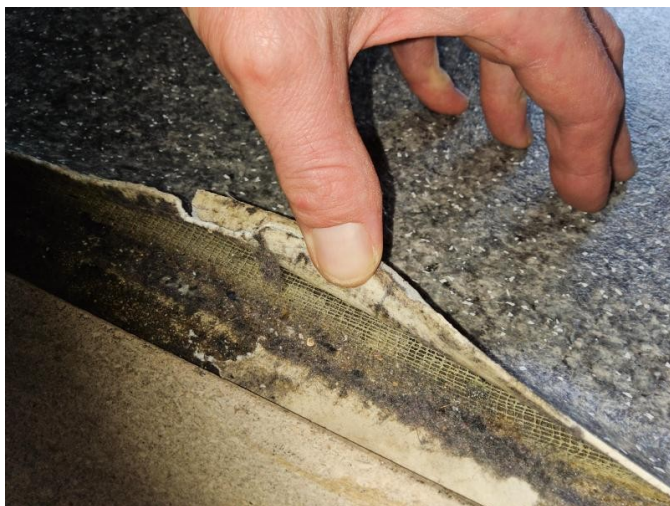
Soepel vloerzeil zonder asbestverdachte onderlaag. Niet asbestverdacht.

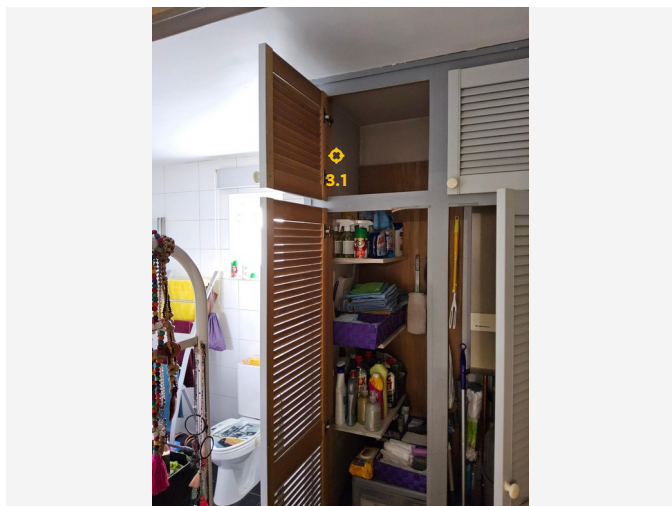
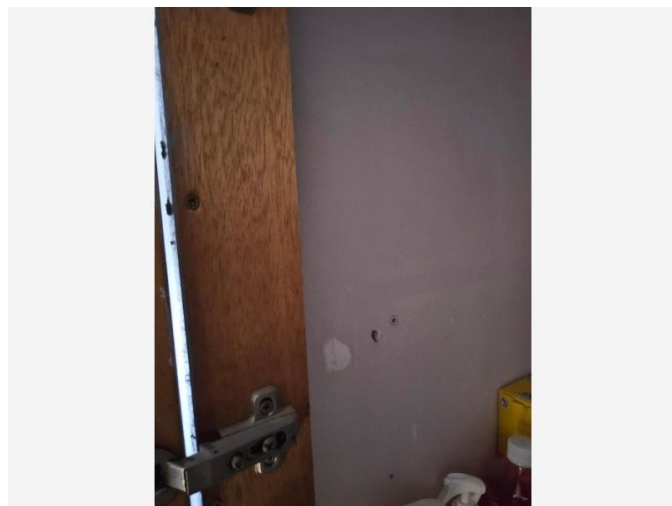
Geen asbest

#	Type	Referentie	Resultaat
3.1	Mengmonster	1.1	Geen asbest

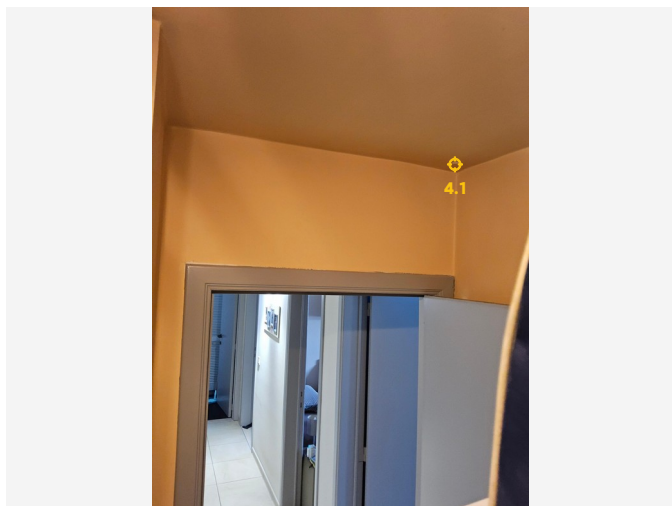
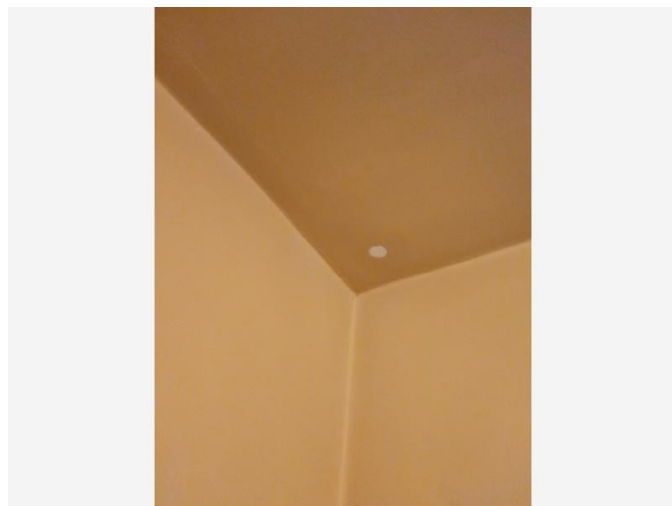
Geen asbest

#	Type	Referentie	Resultaat
4.1	Mengmonster	2.1	Geen asbest
