Asbestinventarisatetest

Molenbergstraat 45, 2840 Rumst

Attestnummer : 20250822-000272.000

Niet-asbestveilig

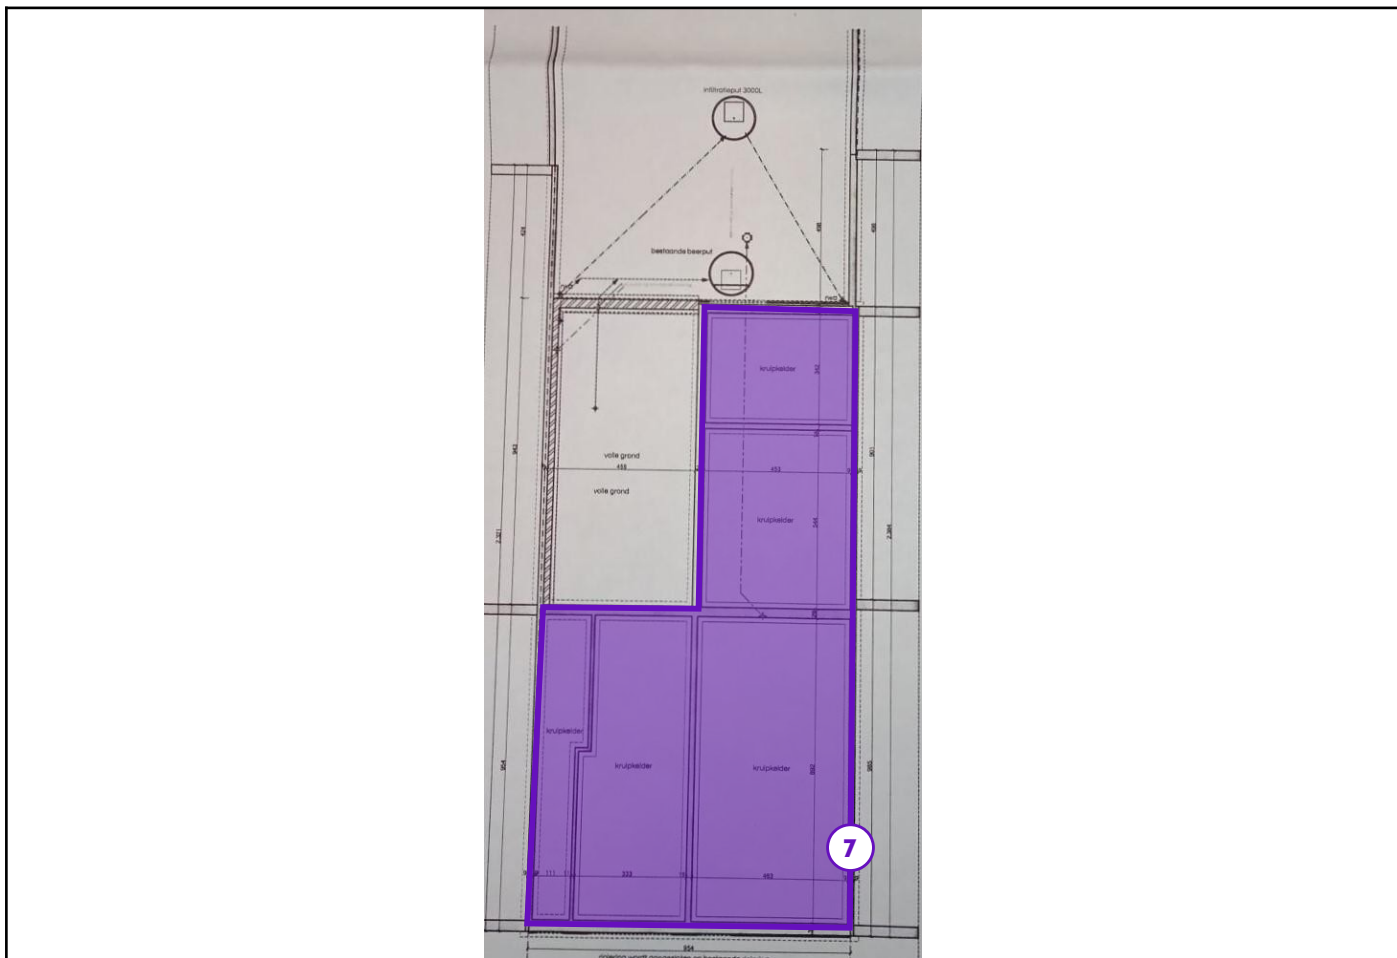
Plan 1.1: Kruipkelder plan

Beschrijving	Type	Actie
7. Kruipkelder	Beperking	-

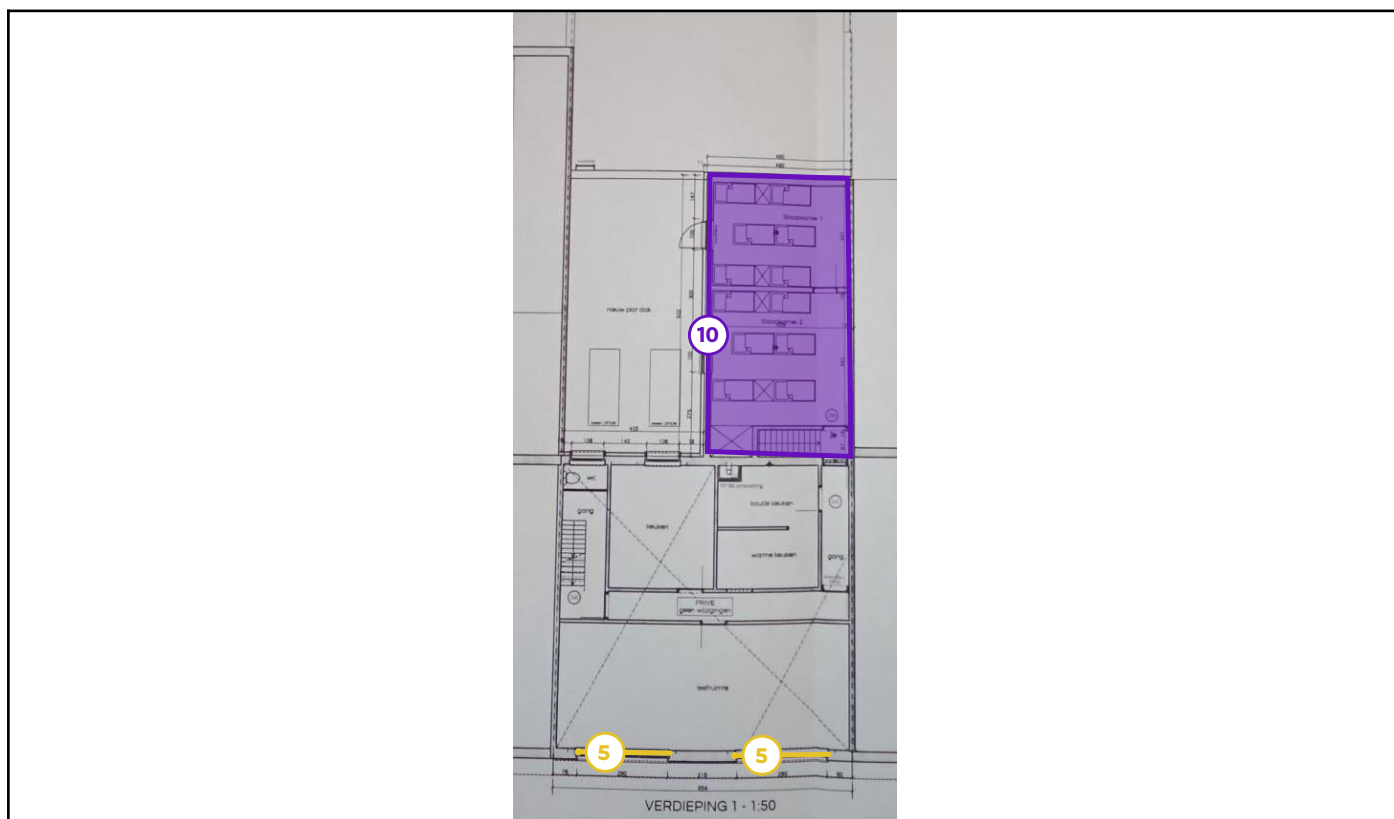
Plan 1.3: Eerste verdieping plan

Beschrijving	Type	Actie
5. Kitramen (tussen glas en profiel)	Asbestmateriaal	Zorgvuldig beheren
10. Plafonds uit niet asbestverdacht materiaal	Advies	-

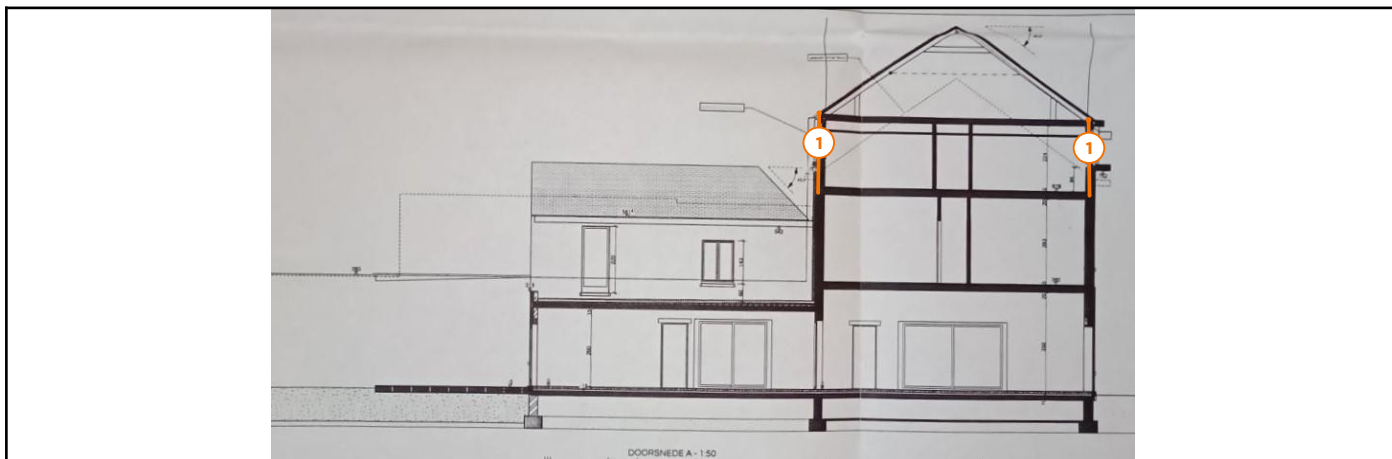
Plan 1.4: Doorsnede plan

Beschrijving	Type	Actie
1. Gevel uit Asbest leien	Asbestmateriaal	Verwijderen

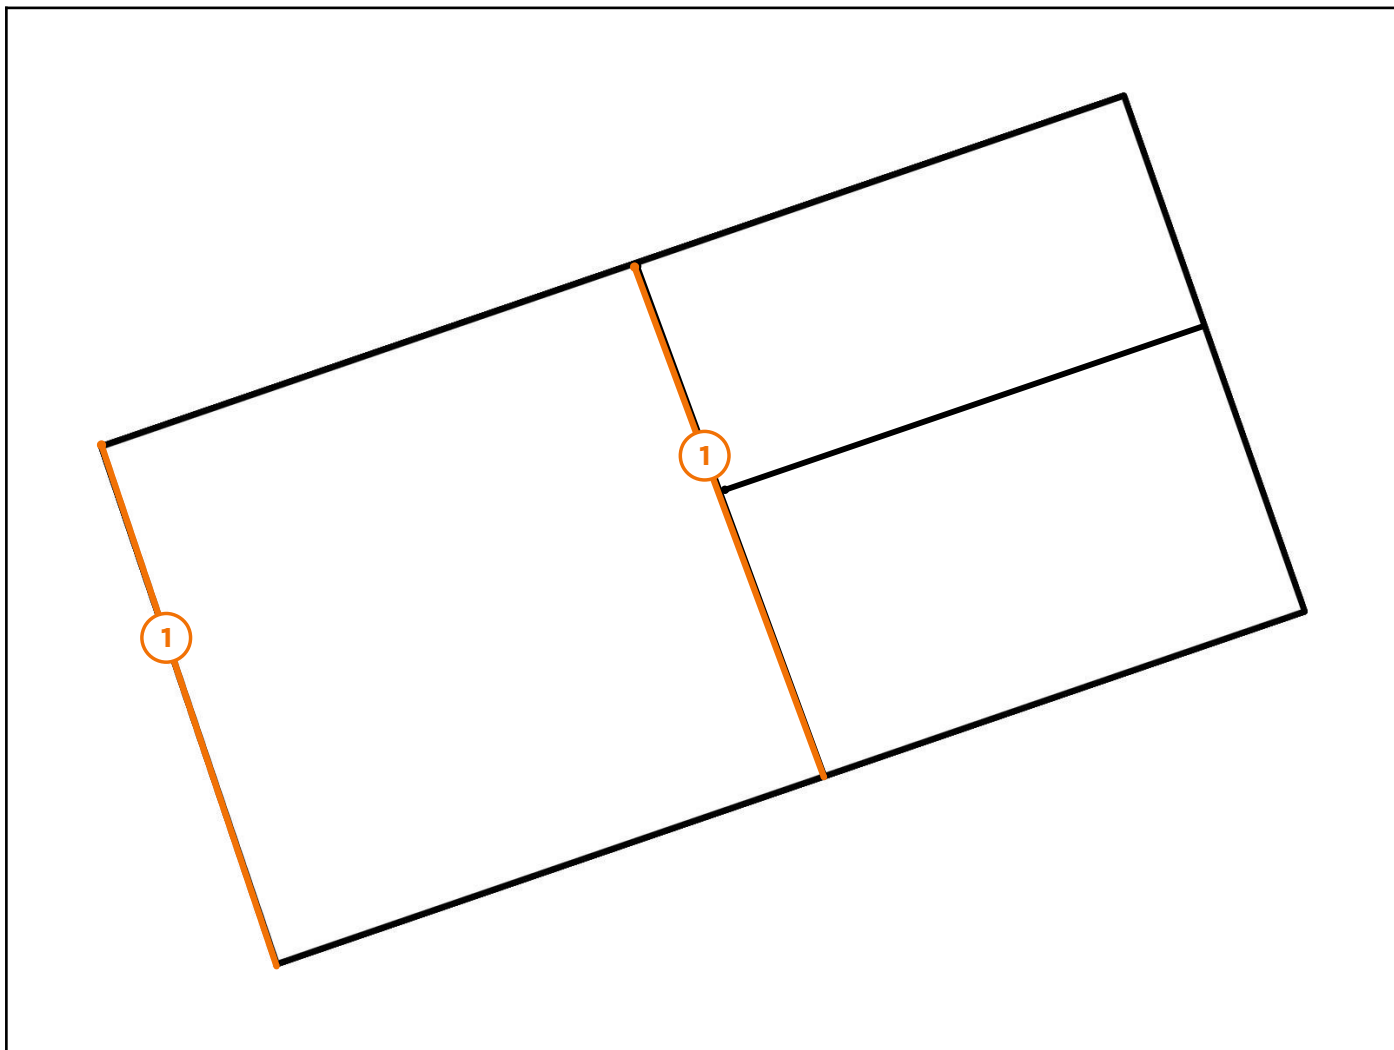
Plan 1.5: Gevel plan

Beschrijving	Type	Actie
1. Gevel uit Asbest leien	Asbestmateriaal	Verwijderen

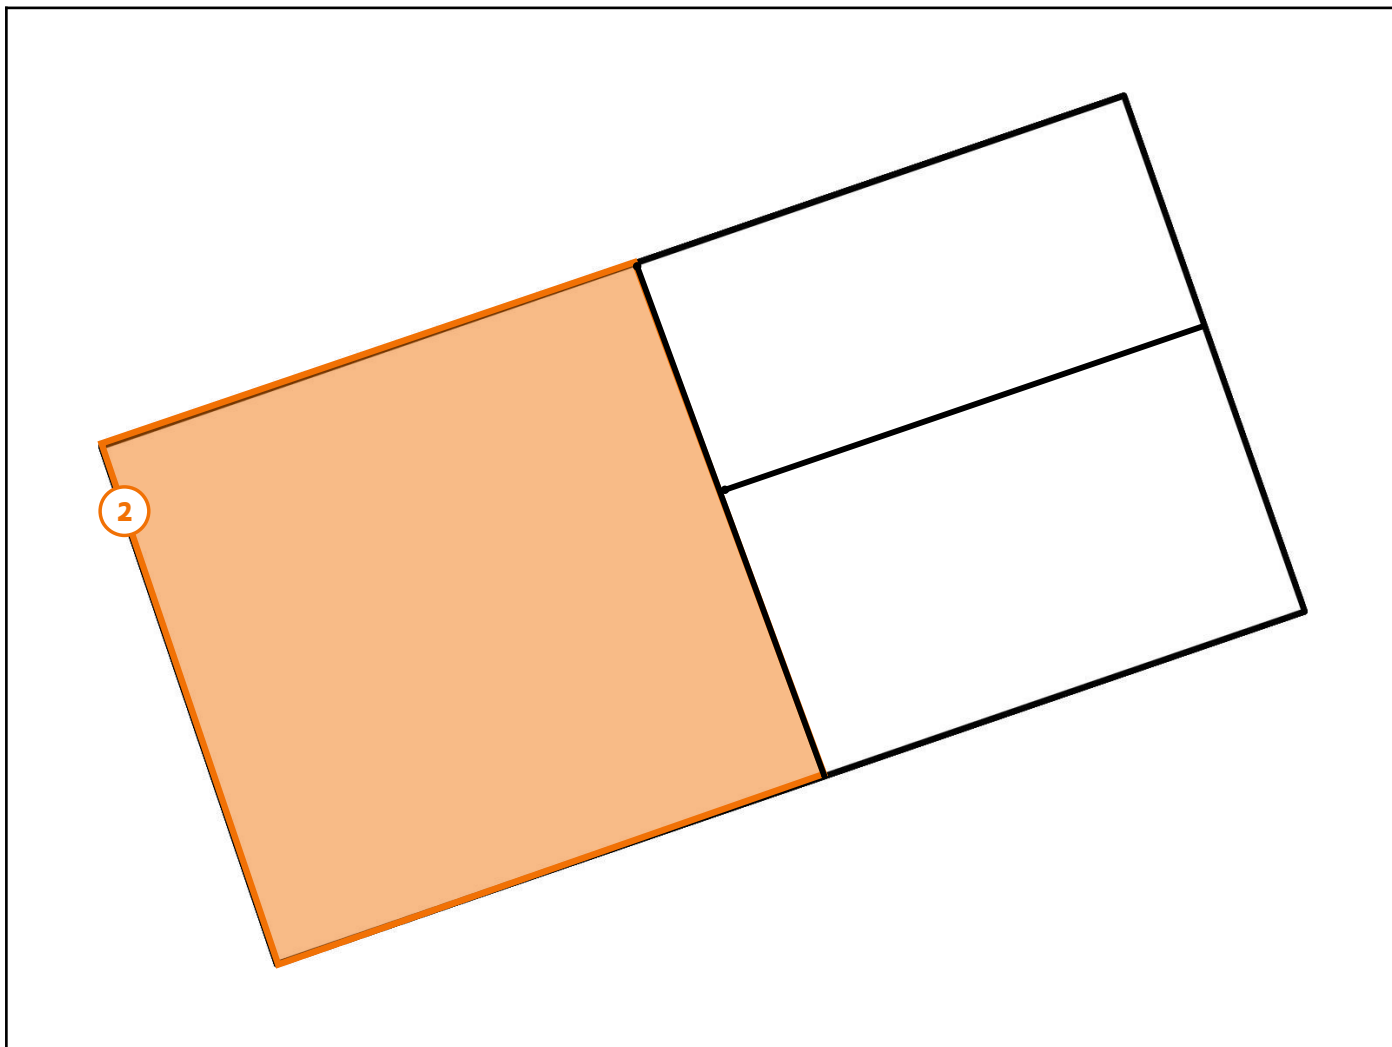
Plan 1.6: Dak plan

Beschrijving	Type	Actie
2. Dak uit Asbest leien	Asbestmateriaal	Verwijderen

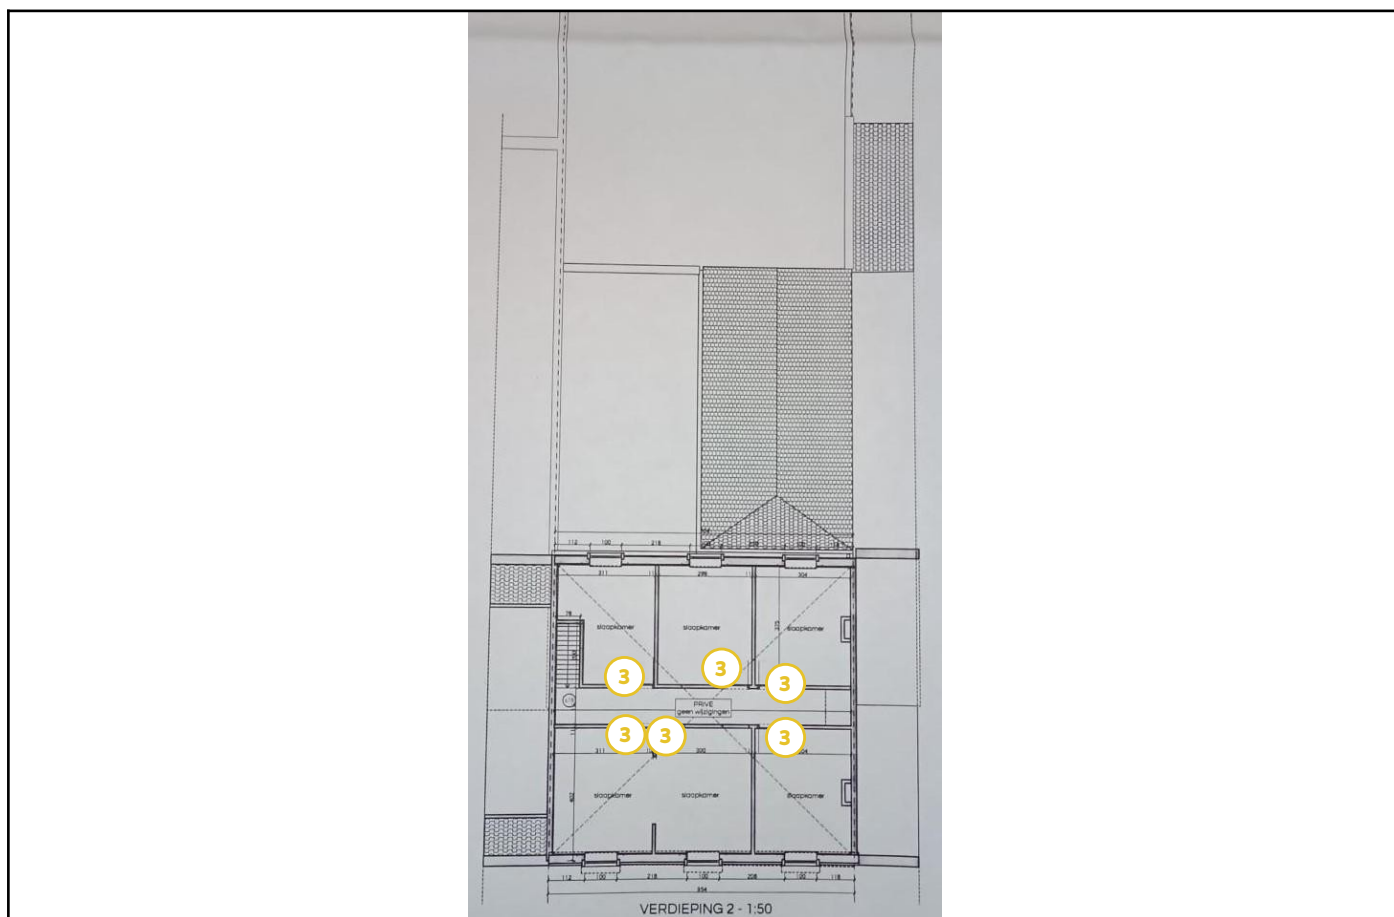
Plan 1.8: Tweede verdieping plan

Beschrijving	Type	Actie
3. Bakeliet schakelaars	Asbestmateriaal	Zorgvuldig beheren

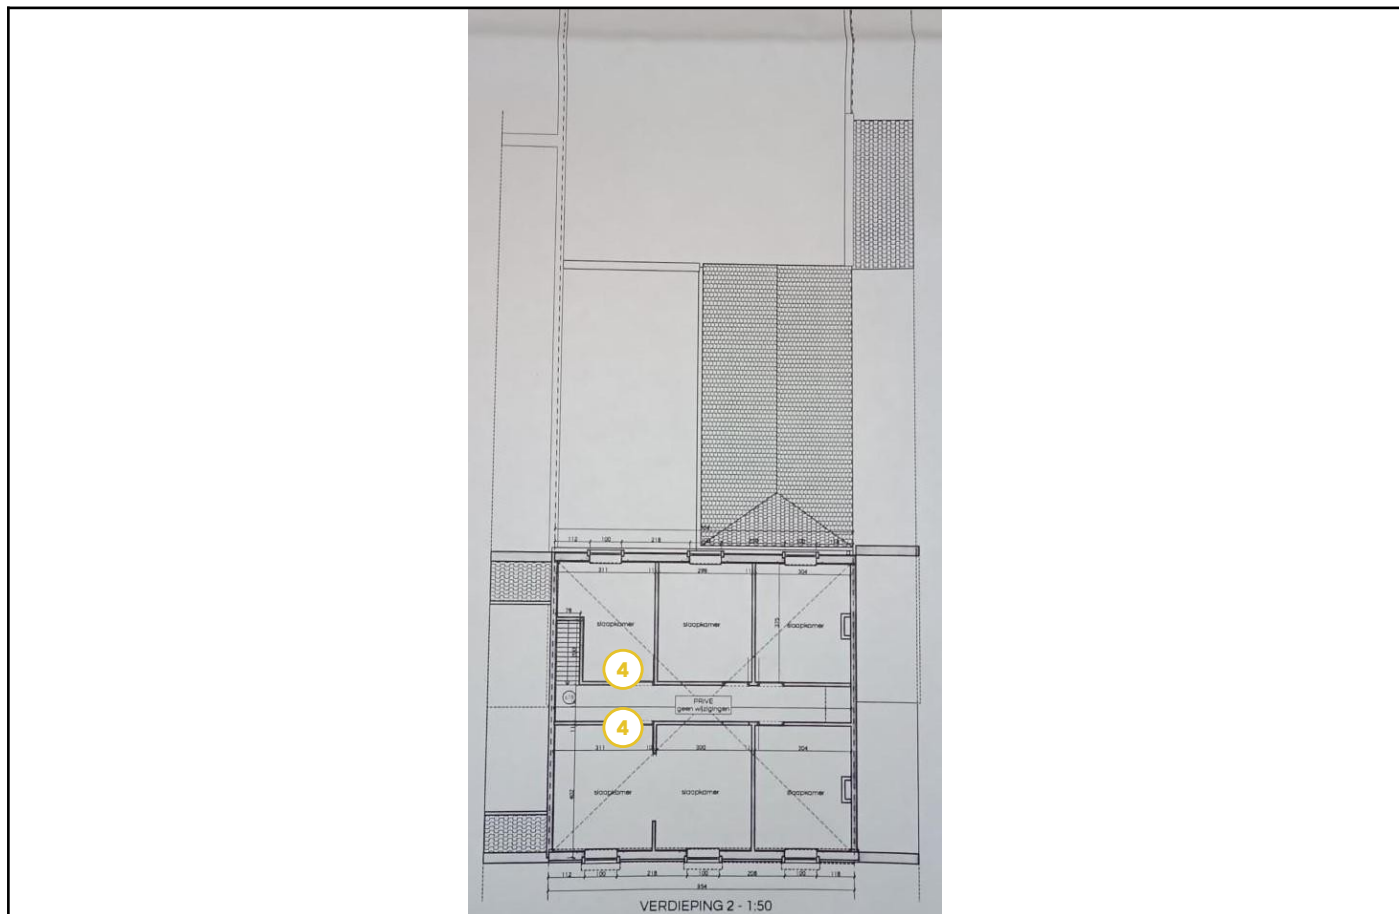
Plan 1.9: Tweede verdieping plan

Beschrijving	Type	Actie
4. Bakeliet stopcontacten	Asbestmateriaal	Zorgvuldig beheren

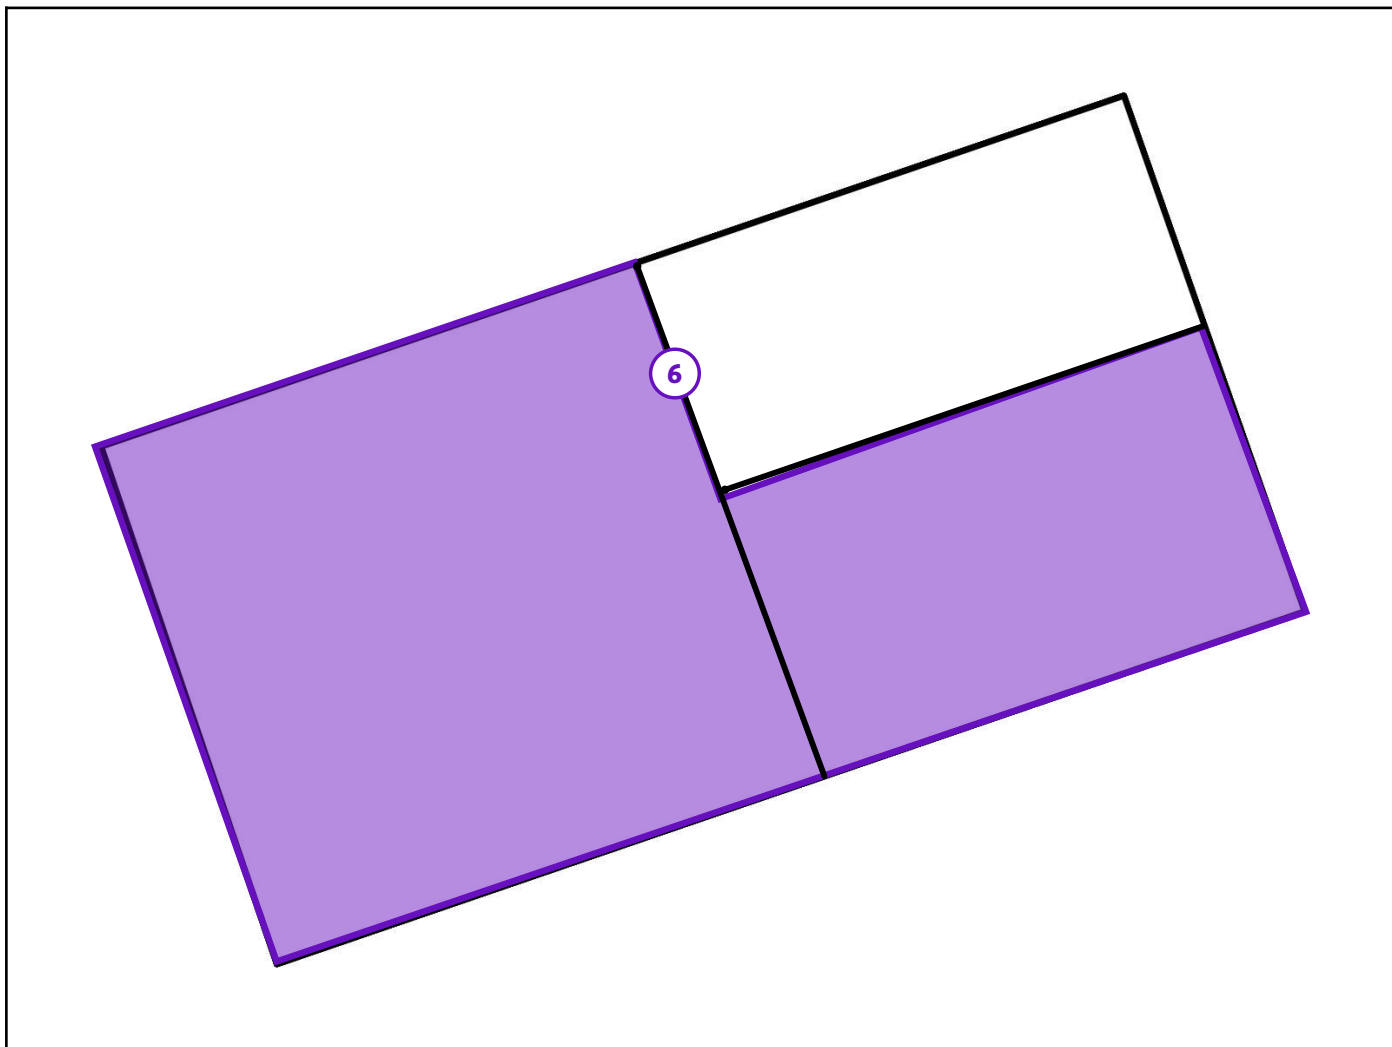
Plan 1.11: Dak plan

Beschrijving	Type	Actie
6. Onderdak niet waarneembaar	Beperking	-

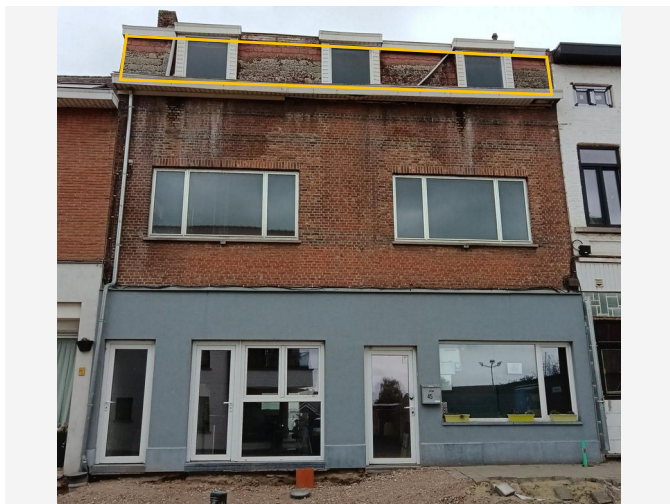
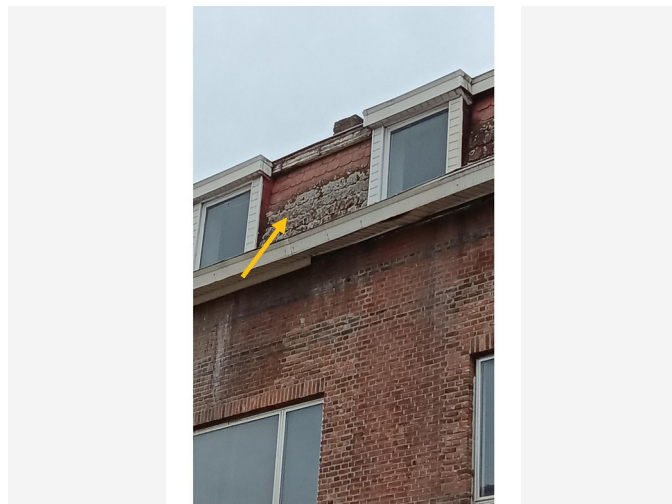
Het asbestmateriaal valt onder de mijlpaal van 2034.

- Eenvoudige handelingen: enkel door erkend asbestverwijderaar
Gezien de staat van de leien, die redelijk verweerd zijn, en hoewel deze eventueel door eenvoudige handelingen verwijderd kunnen worden, adviseer ik als deskundige om de verwijdering te laten uitvoeren door een erkende asbestverwijderaar. Dit garandeert de veiligheid van zowel de bewoners als de burens.

Eindbeoordeling materiaalrisico	Verhoogd materiaalrisico en/of verhoogde kans op vezelvrijgave
---------------------------------	--

Gebondenheid	Categorie 1: hechtgebonden in oorsprong
Asbestsoort (vezeltype)	Crocidoliet aanwezig
Asbestconcentratie	Laag (< 50%)
Afschermingsgraad van het gehele materiaal	Geheel of deels vrij aan de buitenlucht
Toestand van het materiaal	Matig beschadigd, matig verweerd

Beschrijving	Gevel uit Asbest leien
Omgeving	Buiten
Primaire drager	Wand buitenschil
Asbestmateriaal	Dak- en gevelbekleding - Lei, shingle
Bindmiddel van asbestmateriaal	Cement
Gebondenheid op basis van bindmiddel	Hecht
Hoeveelheid (oppervlakte - aantal)	• 6,00 m ² - 2 stuks
Totale oppervlakte	12,00 m ²
Eenvoudig bereikbaar	Ja
Bevestigingswijze	• Genageld, geniet
Identificatiemethode	Vaststelling zonder monstername
Destructieve handeling voor identificatie	Nee
Opmerking	Op basis van onze expertise als deskundigen hebben we deze leien als asbesthoudend geassocieerd, zonder staalname. De opgegeven volumes zijn slechts schattingen en mogen niet worden gebruikt als maatstaf voor heffingen.

Verwijderen

- Zorg voor een veilig beheer. Vermijd het beschadigen van het asbestmateriaal. Controleer de toestand jaarlijks op wijzigingen.
- Hemelwater dat afspoelt van asbestcement daken of gevels kan asbestdeeltjes bevatten. Gebruik het enkel voor gesloten circuits (bv. spoelen toiletten). Reinig na het vervangen van het dak of de gevel de dakgoten en regenwaterput of -ton om asbesthoudend sediment of slib te verwijderen
- Voer bijkomende staalname(s) uit.

De toepassing dient verwijderd te worden volgens de geldende veiligheidsvoorschriften. Hierbij is het belangrijk dat:

- de juiste persoonlijke beschermingsmiddelen (PBM's) worden gebruikt, waaronder een FFP3-stofmasker,

een type 5 wegwerpoverall, handschoenen en veiligheidsbril,

- de gepaste bronmaatregel wordt toegepast om vezelverspreiding te vermijden (Fixeren),
- en dat de verwijderde materialen veilig worden verpakt, gelabeld en afgevoerd naar een erkend recyclagepark of inzamelpunt.

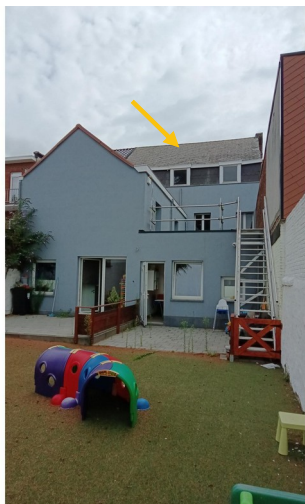
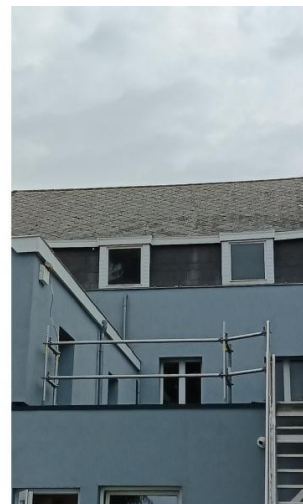
Het asbestmateriaal valt onder de mijlpaal van 2034.

- Eenvoudige handelingen: enkel door erkend asbestverwijderaer
Gezien de staat van de leien, die redelijk verweerd zijn, en hoewel deze eventueel door eenvoudige handelingen verwijderd kunnen worden, adviseer ik als deskundige om de verwijdering te laten uitvoeren door een erkende asbestverwijderaer. Dit garandeert de veiligheid van zowel de bewoners als de burens.

Eindbeoordeling materiaalrisico	Verhoogd materiaalrisico en/of verhoogde kans op vezelvrijgave
---------------------------------	--

Gebondenheid	Categorie 1: hechtgebonden in oorsprong
Asbestsoort (vezeltype)	Crocidoliet aanwezig
Asbestconcentratie	Laag (< 50%)
Afschermingsgraad van het gehele materiaal	Geheel of deels vrij aan de buitenlucht
Toestand van het materiaal	Matig beschadigd, matig verweerd

Beschrijving	Dak uit Asbest leien
Omgeving	Buiten
Primaire drager	Schuin dak
Asbestmateriaal	Dak- en gevelbekleding - Lei, shingle
Bindmiddel van asbestmateriaal	Cement
Gebondenheid op basis van bindmiddel	Hecht
Hoeveelheid (oppervlakte - aantal)	• 130,00 m ² - 1 stuk
Totale oppervlakte	130,00 m ²
Eenvoudig bereikbaar	Ja
Bevestigingswijze	• Genageld, geniet
Identificatiemethode	Vaststelling zonder monstername
Destructieve handeling voor identificatie	Nee

[Verwijderen](#)

- Zorg voor een veilig beheer. Vermijd het beschadigen van het asbestmateriaal. Controleer de toestand jaarlijks op wijzigingen.
- Hemelwater dat afspoelt van asbestcement daken of gevels kan asbestdeeltjes bevatten. Gebruik het enkel voor gesloten circuits (bv. spoelen toiletten). Reinig na het vervangen van het dak of de gevel de dakgoten en regenwaterput of -ton om asbesthoudend sediment of slib te verwijderen
- Voer bijkomende staalname(s) uit.

De toepassing dient verwijderd te worden volgens de geldende veiligheidsvoorschriften. Hierbij is het belangrijk dat:

- de juiste persoonlijke beschermingsmiddelen (PBM's) worden gebruikt, waaronder een FFP3-stofmasker,

een type 5 wegwerpoverall, handschoenen en veiligheidsbril,

- de gepaste bronmaatregel wordt toegepast om vezelverspreiding te vermijden (Fixeren),

- en dat de verwijderde materialen veilig worden verpakt, gelabeld en afgevoerd naar een erkend recyclagepark of inzamelpunt.

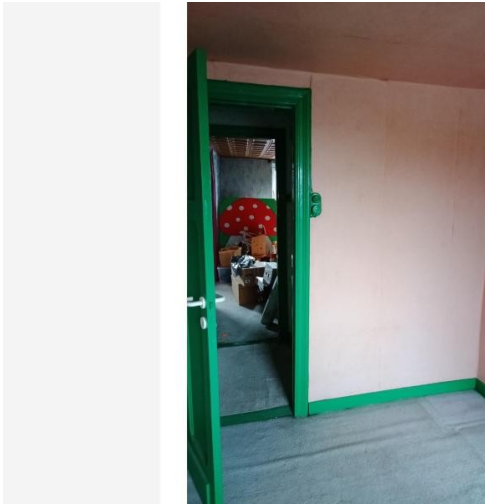
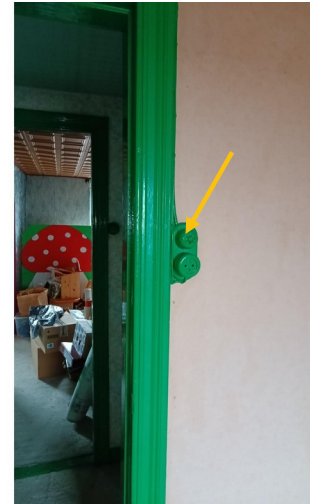
Het asbestmateriaal valt onder de mijlpaal van 2040.

Eindbeoordeling materiaalrisico	Laag materiaalrisico en/of verlaagde kans op vezelvrijgave
---------------------------------	--

Gebondenheid	Categorie 1: hechtgebonden in oorsprong
Asbestsoort (vezeltype)	Crocidoliet aanwezig
Asbestconcentratie	Laag (< 50%)
Afschermingsgraad van het gehele materiaal	Geheel of deels (ook) vrij aan de binnenlucht
Toestand van het materiaal	Onbeschadigd, niet verweerd

Beschrijving	Bakeliet schakelaars
Omgeving	Binnen
Primaire drager	Communicatie en elektrische infrastructuur en uitrusting
Asbestmateriaal	Plaat, paneel, tablet - Type Bakeliet
Bindmiddel van asbestmateriaal	Kunststof of -hars
Gebondenheid op basis van bindmiddel	Hecht
Hoeveelheid (oppervlakte - dikte - aantal)	• 0,40 m ² - 0,30 cm - 6 stuks
Totaal volume	0,007 m ³
Eenvoudig bereikbaar	Ja
Bevestigingswijze	• Geschroefd
Identificatiemethode	Vaststelling zonder monsternamen
Destructieve handeling voor identificatie	Nee
Opmerking	Deze oppervlakte werd niet gemeten, maar geschat op basis van een benadering voor alle aanwezige schakelaars. Deze schatting mag niet worden gebruikt als maatstaf voor heffingen. Als deskundige hebben wij geverifieerd dat het materiaal inderdaad bakeliet betreft en geen harde PVC. Bakeliet wordt door ons beschouwd als een asbestverdachte toepassing, aangezien het in veel gevallen asbesthoudend is. We hebben echter geen staalname uitgevoerd om de functionaliteit van de schakelaars niet in gevaar te brengen.

Zorgvuldig beheren

- Zorg voor een veilig beheer. Vermijd het beschadigen van het asbestmateriaal. Controleer de toestand jaarlijks op wijzigingen.
- Voer bijkomende staalname(s) uit.

Houd er rekening mee dat deze toepassingen vaak onder spanning staan. Het is daarom aan te raden om ook een elektricien te raadplegen, aangezien het werken aan of verwijderen van deze toepassingen specifieke technische kennis vereist.

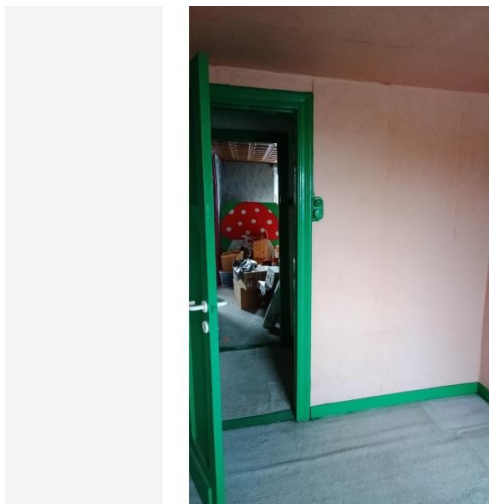
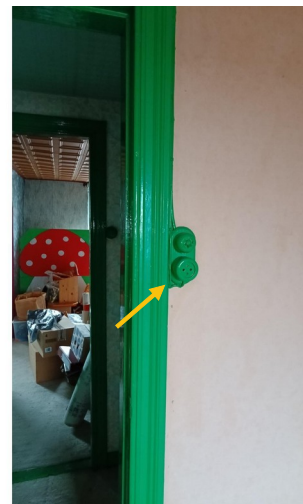
Het asbestmateriaal valt onder de mijlpaal van 2040.

Eindbeoordeling materiaalrisico	Laag materiaalrisico en/of verlaagde kans op vezelvrijgave
---------------------------------	--

Gebondenheid	Categorie 1: hechtgebonden in oorsprong
Asbestsoort (vezeltype)	Crocidoliet aanwezig
Asbestconcentratie	Laag (< 50%)
Afschermingsgraad van het gehele materiaal	Geheel of deels (ook) vrij aan de binnenlucht
Toestand van het materiaal	Onbeschadigd, niet verweerd

Beschrijving	Bakeliet stopcontacten
Omgeving	Binnen
Primaire drager	Communicatie en elektrische infrastructuur en uitrusting
Asbestmateriaal	Plaat, paneel, tablet - Type Bakeliet
Bindmiddel van asbestmateriaal	Kunststof of -hars
Gebondenheid op basis van bindmiddel	Hecht
Hoeveelheid (oppervlakte - dikte - aantal)	<ul style="list-style-type: none">• 0,40 m² - 0,30 cm - 2 stuks
Totaal volume	0,002 m ³
Eenvoudig bereikbaar	Ja
Bevestigingswijze	<ul style="list-style-type: none">• Geschroefd
Identificatiemethode	Vaststelling zonder monstername
Destructieve handeling voor identificatie	Nee
Opmerking	Deze oppervlakte werd niet gemeten, maar geschat op basis van een benadering voor alle aanwezige stopcontacten. Deze schatting mag niet worden gebruikt als maatstaf voor heffingen. Als deskundige hebben wij geverifieerd dat het materiaal inderdaad bakeliet betreft en geen harde PVC. Bakeliet wordt door ons beschouwd als een asbestverdachte toepassing, aangezien het in veel gevallen asbesthoudend is. We hebben echter geen staalname uitgevoerd om de functionaliteit van de stopcontacten niet in gevaar te brengen.

Zorgvuldig beheren

- Zorg voor een veilig beheer. Vermijd het beschadigen van het asbestmateriaal. Controleer de toestand jaarlijks op wijzigingen.
- Voer bijkomende staalname(s) uit.

Houd er rekening mee dat deze toepassingen vaak onder spanning staan. Het is daarom aan te raden om ook een elektricien te raadplegen, aangezien het werken aan of verwijderen van deze toepassingen specifieke technische kennis vereist.

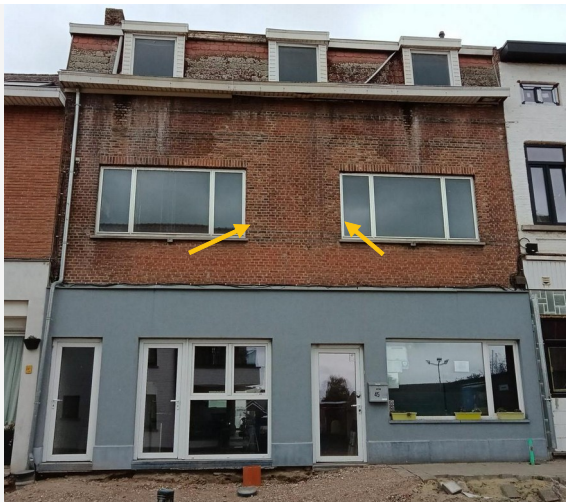
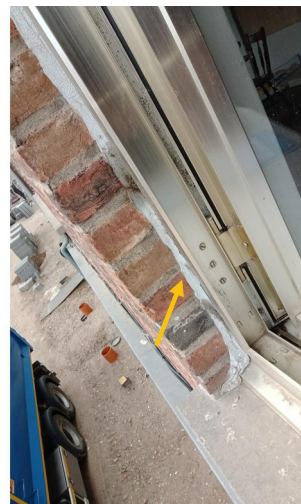
Het asbestmateriaal valt onder de mijlpaal van 2040.

Eindbeoordeling materiaalrisico	Laag materiaalrisico en/of verlaagde kans op vezelvrijgave
---------------------------------	--

Gebondenheid	Categorie 1: hechtgebonden in oorsprong
Asbestsoort (vezeltype)	Crocidoliet aanwezig
Asbestconcentratie	Laag (< 50%)
Afschermingsgraad van het gehele materiaal	Geheel of deels vrij aan de buitenlucht
Toestand van het materiaal	Licht beschadigd, licht verweerd. Intact calciumsilicaatmateriaal of categorie III 'gebondenheid'

Beschrijving	Kitramen (tussen glas en profiel)
Omgeving	Buiten
Primaire drager	Wandopening verticaal (raam, deur, ...)
Asbestmateriaal	In-situ afwerkingslagen - Pasta, stopverf, voegsel, stopsel, vulsel, mastiek, katten, ...
Bindmiddel van asbestmateriaal	Kitten, mastiek, pasta
Gebondenheid op basis van bindmiddel	Hecht
Hoeveelheid (gewicht - aantal)	<ul style="list-style-type: none">• 1,20 kg - 2 stuks
Totaal gewicht	2,40 kg
Eenvoudig bereikbaar	Ja
Bevestigingswijze	<ul style="list-style-type: none">• Verlijmd, ingegoten, versmeerd
Identificatiemethode	Vaststelling zonder monsternamen
Destructieve handeling voor identificatie	Nee
Opmerking	Deze oppervlakte, volumes en gewichten zijn niet gemeten, maar geschat op basis van een benadering van de aanwezige katten (de opgegeven hoeveelheden mogen niet gebruikt worden als maatstaf voor heffingen).

Zorgvuldig beheren

- Zorg voor een veilig beheer. Vermijd het beschadigen van het asbestmateriaal. Controleer de toestand jaarlijks op wijzigingen.
- Voer bijkomende staalname(s) uit.

- Eenvoudige handelingen: enkel door erkend asbestverwijderaar
De toepassing dient verwijderd te worden volgens de geldende veiligheidsvoorschriften. Hierbij is het belangrijk dat:
 - de juiste persoonlijke beschermingsmiddelen (PBM's) worden gebruikt, waaronder een FFP3-stofmasker, een type 5 wegwerpoverall, handschoenen en veiligheidsbril,
 - de gepaste bronmaatregel wordt toegepast om vezelverspreiding te vermijden (Fixeren),
 - en dat de verwijderde materialen veilig worden verpakt, gelabeld en afgevoerd naar een erkend recyclagepark of inzamelpunt.

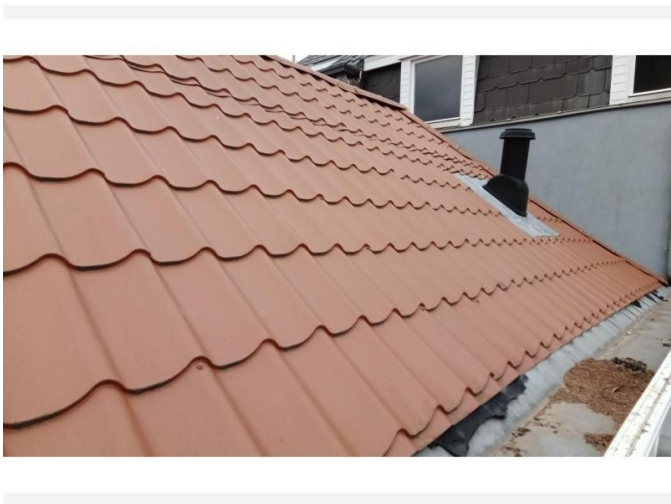
Situeringfoto

Permanente beperking

Reden: bouwkundige ingreep is noodzakelijk

Uitleg van de asbestdeskundige: Het onderdak is niet visueel inspecteerbaar vanwege de aanwezigheid van een vast aangebrachte metalen dakconstructie en dakleien. Een bouwkundige ingreep is noodzakelijk om de samenstelling en toestand van de dakconstructie en het eventuele onderdak vast te kunnen stellen. Alleen destructief onderzoek kan bepalen of het onderdak al dan niet asbesthoudend is (type menuiserite).

(Asbest)materiaal	Plaat, paneel, tablet - Type Menuiserite
Karakterisatie	Asbest (verdacht)
Primaire drager	Schuin dak

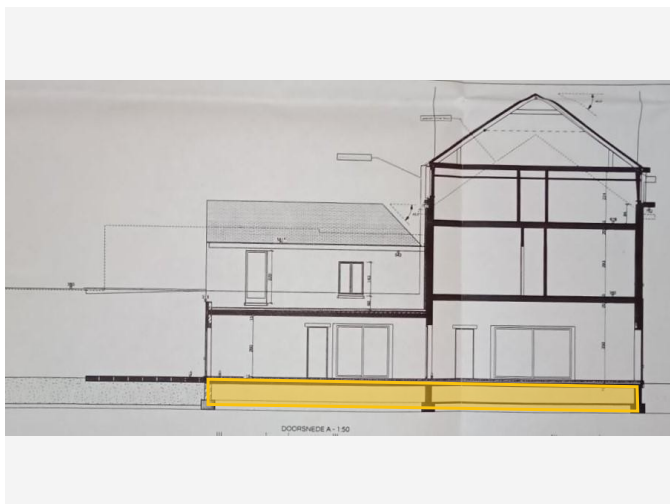
Situeringsfoto

Permanente beperking

Reden: onderzoeken situeert zich lager dan 1,50 m

Uitleg van de asbestdeskundige: Het te onderzoeken materiaal situeert zich lager dan 1,50 m

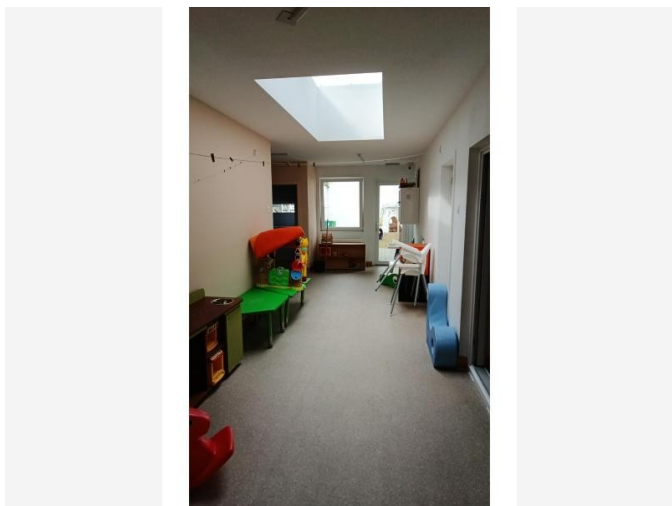
Tijdens onze rondgang hebben we kunnen vaststellen dat de gelijkvloers volledig gerenoveerd is. .

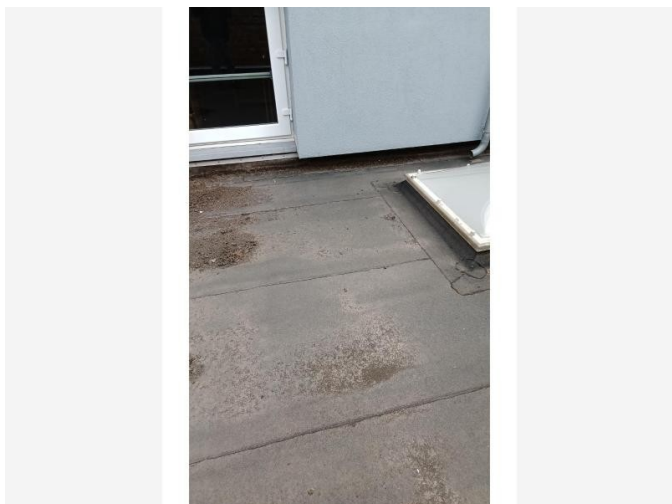
De bovenste toplaag van het platte dak bestaat uit recent aangebrachte roofing. Wat zich onder deze laag bevindt, is onbekend. Er is een mogelijkheid dat er nog oudere, bestaande roofinglagen aanwezig zijn die mogelijk asbest verdachte materialen kunnen bevatten

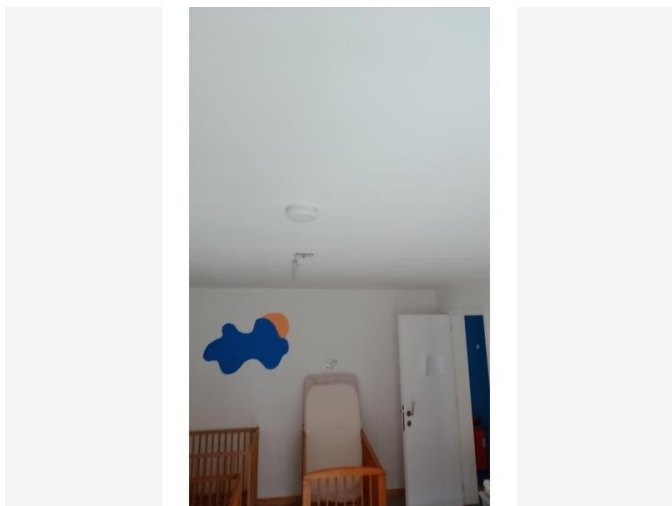
De plafonds zijn gemaakt van niet-asbestverdachte materialen (bijvoorbeeld laminaat, gyproc, ...), deze toepassingen zijn niet asbestverdacht. We hebben echter niet kunnen vaststellen of er mogelijk asbestverdachte of asbesthoudende materialen achter deze toepassingen aanwezig zijn. Bij renovatie of sloop is het aangeraden om een destructief onderzoek te laten uitvoeren van deze toepassingen.

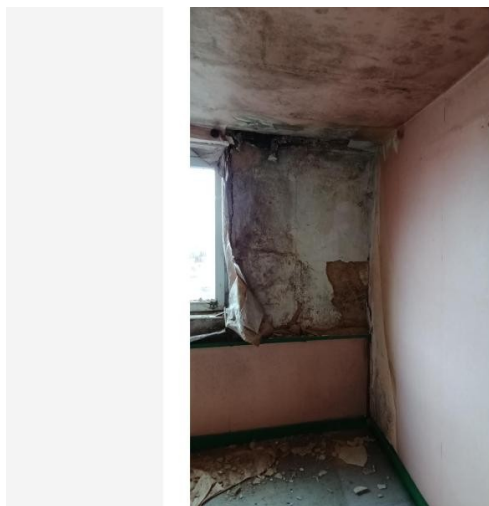
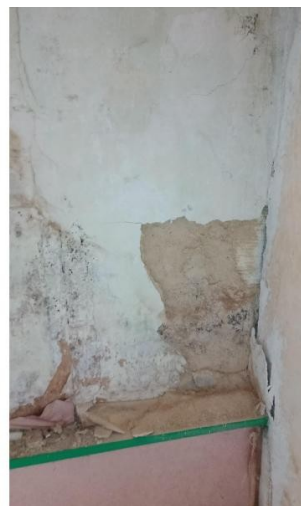
Geen asbest

#	Type	Referentie	Resultaat
11.1	Mengmonster	26322-1	Geen asbest

Beschrijving	Pleisterwerk muren
Omgeving	Binnen
Primaire drager	Binnenwand
Bindmiddel van materiaal	Gips - kalk
Gebondenheid op basis van bindmiddel	Niet-hechtgebonden
Hoeveelheid (oppervlakte - dikte - aantal)	• 120,00 m ² - 1,00 cm - 1 stuk
Totaal volume	1,20 m ³
Identificatiemethode	Vaststelling met monsternamen
Destructieve handeling voor identificatie	Nee
Opmerking	Deze oppervlakte, volumes en gewichten zijn niet gemeten, maar geschat op basis van een benadering van het aanwezig pleisterwerk in alle muren (de opgegeven hoeveelheden mogen niet gebruikt worden als maatstaf van heffing).

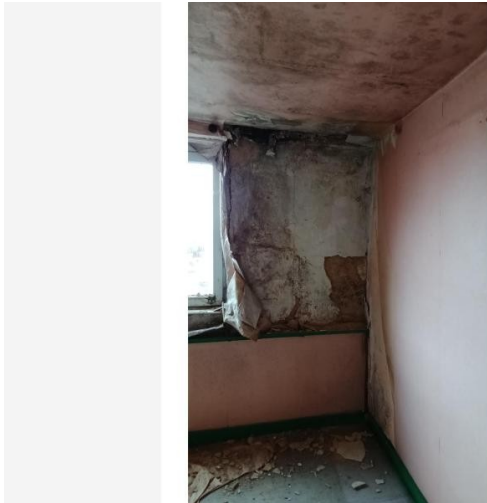
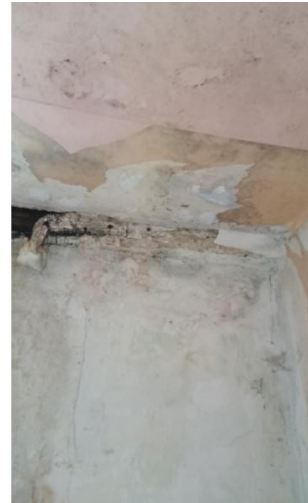
Fiche 12: Pleisterwerk plafonds

Geen asbest

#	Type	Referentie	Resultaat
12.1	Mengmonster	26322-2	Geen asbest

Beschrijving	Pleisterwerk plafonds
Omgeving	Binnen
Primaire drager	Plafond
Bindmiddel van materiaal	Gips - kalk
Gebondenheid op basis van bindmiddel	Niet-hechtgebonden
Hoeveelheid (oppervlakte - dikte - aantal)	• 90,00 m ² - 1,00 cm - 1 stuk
Totaal volume	0,90 m ³
Identificatiemethode	Vaststelling met monstername
Destructieve handeling voor identificatie	Nee
Opmerking	Deze oppervlakte, volumes en gewichten zijn niet gemeten, maar geschat op basis van een benadering van het aanwezig pleisterwerk in alle plafonds (de opgegeven hoeveelheden mogen niet gebruikt worden als maatstaf van heffing).
