Asbestinventarisatetest

Kerkhofstraat 525, 2850 Boom

Attestnummer : 20260307-000150.000

Asbestveilig (maar niet asbestvrij)

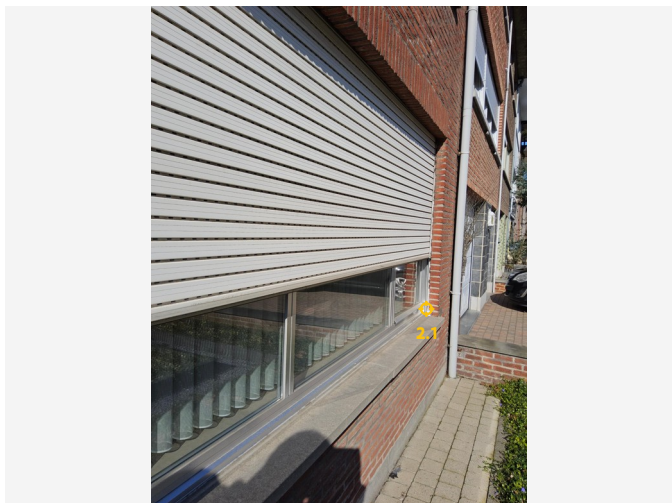
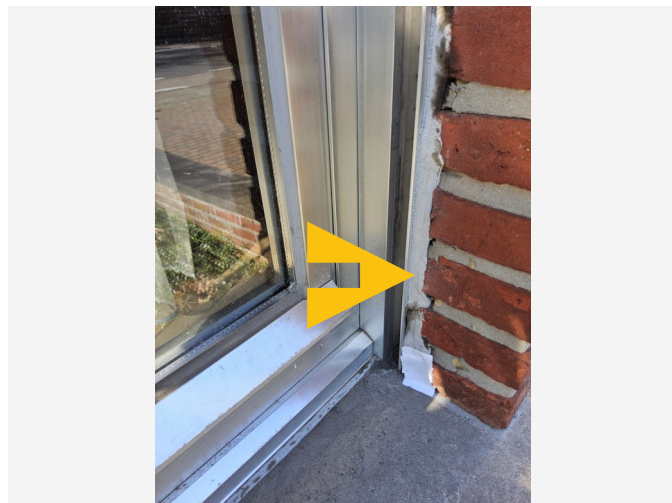
Het asbestmateriaal valt onder de mijlpaal van 2040.

Eindbeoordeling materiaalrisico	Laag materiaalrisico en/of verlaagde kans op vezelvrijgave
---------------------------------	--

Beschrijving	Mastiek tussen kader schrijnwerk en metselwerk woning
Omgeving	Buiten
Primaire drager	Wandopening verticaal (raam, deur, ...)
Asbestmateriaal	In-situ afwerkingslagen - Pasta, stopverf, voegsel, stopsel, vulsel, mastiek, katten, ...
Bindmiddel van asbestmateriaal	Kitten, mastiek, pasta
Gebondenheid op basis van bindmiddel	Hecht
Hoeveelheid (gewicht - aantal)	• 2,00 kg - 17 stuks
Totaal gewicht	34,00 kg
Eenvoudig bereikbaar	Ja
Bevestigingswijze	• Verlijmd, ingegoten, versmeerd
Identificatiemethode	Een monstername door de asbestdeskundige met laboanalyse door een asbestlabo.
Destructieve handeling voor identificatie	Nee

- Zorg voor een veilig beheer. Vermijd het beschadigen van het asbestmateriaal. Controleer de toestand jaarlijks op wijzigingen.

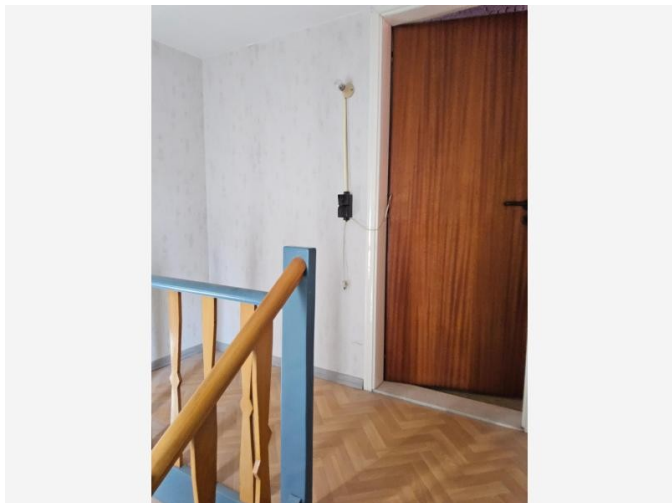
Fiche 3: Bakeliet lichtschakelaar en lichtpunt trappenhal 2e verdieping

Het asbestmateriaal valt onder de mijlpaal van 2040.

Eindbeoordeling materiaalrisico	Laag materiaalrisico en/of verlaagde kans op vezelvrijgave
---------------------------------	--

Gebondenheid	Categorie 1: hechtgebonden in oorsprong
Asbestsoort (vezeltype)	Crocidoliet aanwezig
Asbestconcentratie	Laag (< 50%)
Afschermingsgraad van het gehele materiaal	Geheel of deels (ook) vrij aan de binnenlucht
Toestand van het materiaal	Onbeschadigd, niet verweerd

- Zorg voor een veilig beheer. Vermijd het beschadigen van het asbestmateriaal. Controleer de toestand jaarlijks op wijzigingen.
- Voer bijkomende staalname(s) uit.

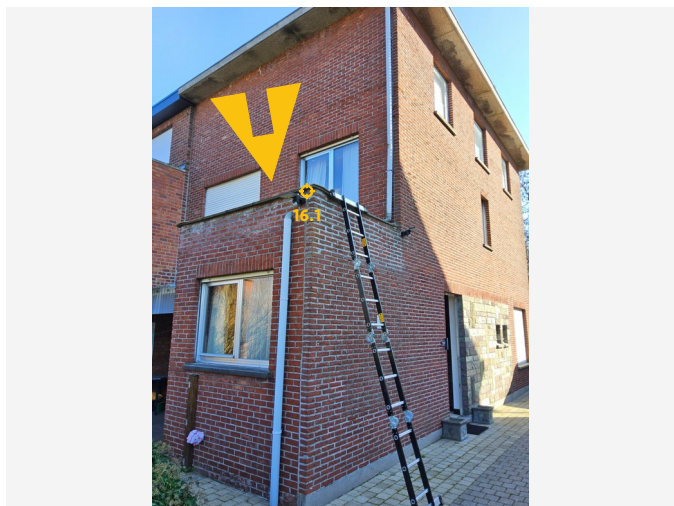
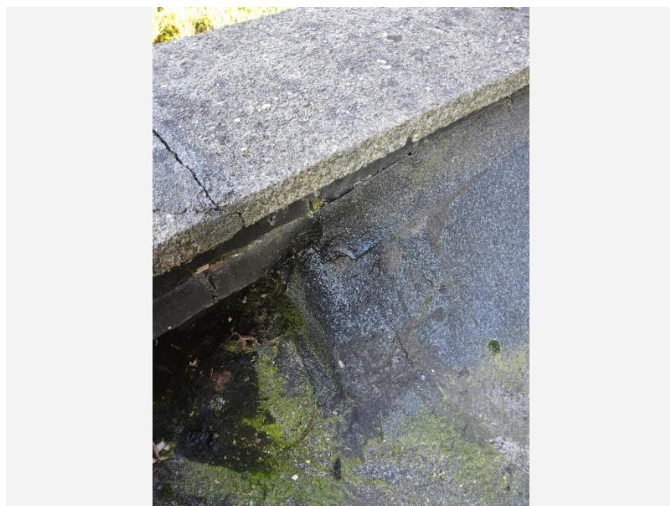
Fiche 16: Roofing plat dak woning

Geen asbest

Beschrijving	Roofing plat dak woning
Omgeving	Buiten
Primaire drager	Plat dak
Bindmiddel van materiaal	Bitumen (roofing, teer, asfalt)
Gebondenheid op basis van bindmiddel	Hecht
Hoeveelheid (oppervlakte - aantal)	• 6,00 m ² - 1 stuk
Totale oppervlakte	6,00 m ²
Identificatiemethode	Een monstername door de asbestdeskundige met laboanalyse door een asbestlabo.
Destructieve handeling voor identificatie	Nee

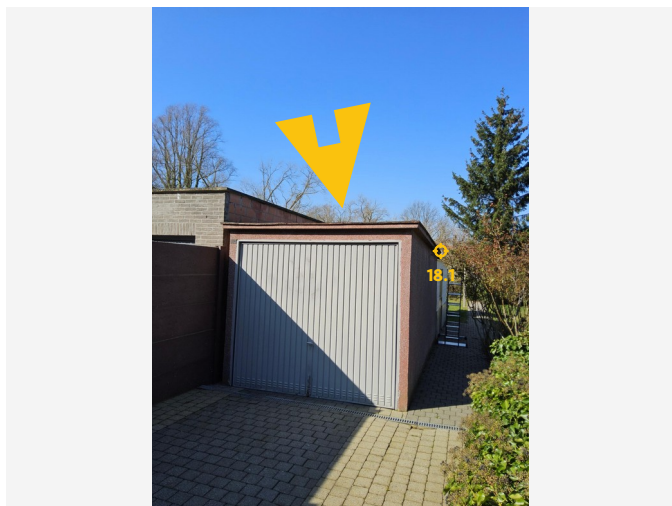
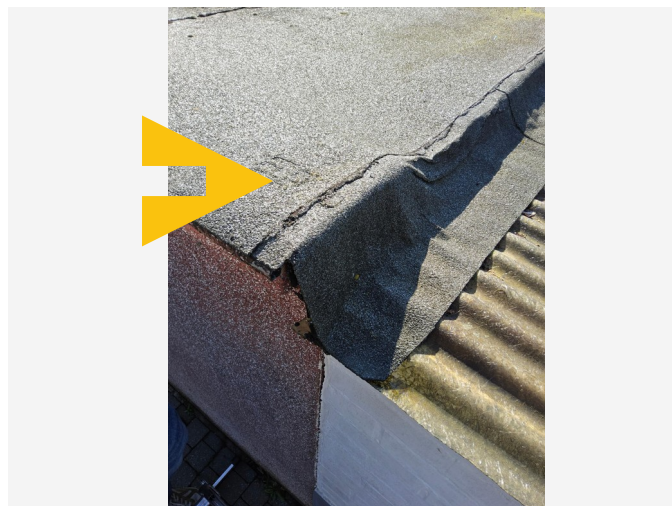
Fiche 18: Roofing plat dak garage

Geen asbest

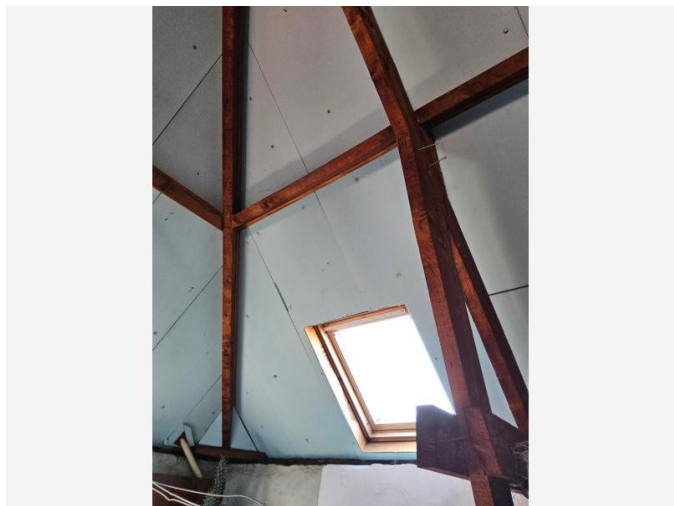
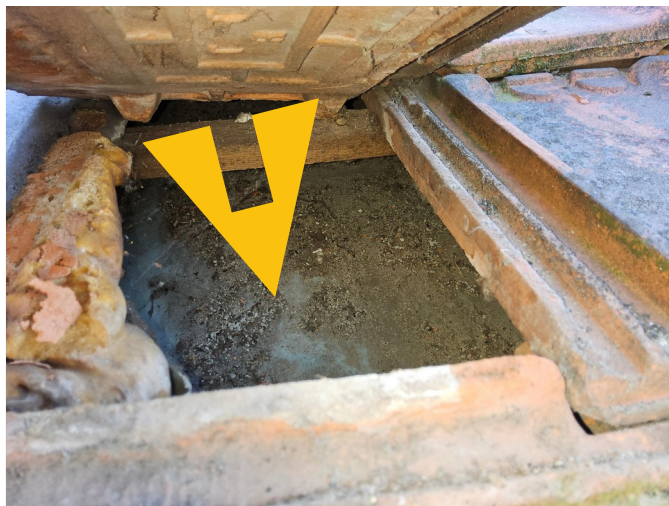
Beschrijving	Notitie	Terug te vinden op plannen
Fiche 27: Onderdak tuinberging	-	-
Fiche 28: Lift	-	-
Fiche 29: Onderdak hellend dak woning	Onder één van de dakpannen werd niet-asbestverdacht isolatiemateriaal aangetroffen.	-
Fiche 30: Afdichtingsmateriaal tussen garagepoort en buitengevels garagebox	-	-
Fiche 31: Leidingisolatie	-	-
Fiche 32: Afdichtingsmateriaal in en rond schrijnwerk tuinhuis	-	-
Fiche 33: Pleisterwerk garagebox	-	-
