Asbestinventarisatetest

Bosstraat 156, 2850 Boom

Attestnummer : 20260226-000465.000

Zone 1: Woning

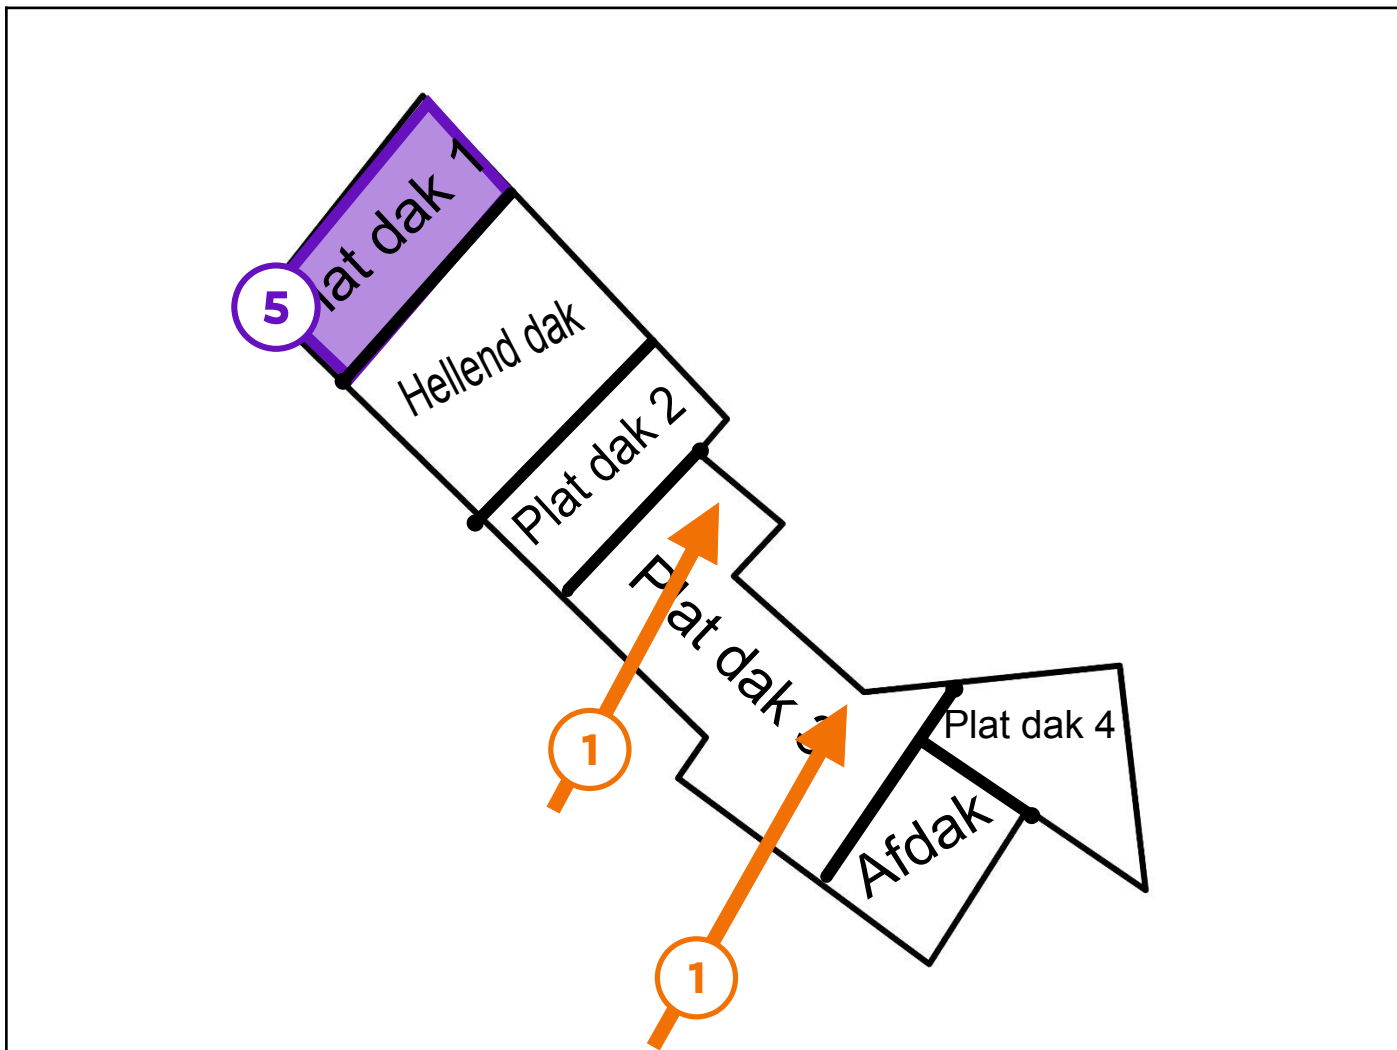
Plan 1.15: Daken

Beschrijving	Type	Actie
1. Schouwhoeden rookgaskanalen plat dak 3	Asbestmateriaal	Verwijderen
5. Plat dak 1 (voorzijde woning)	Beperking	-

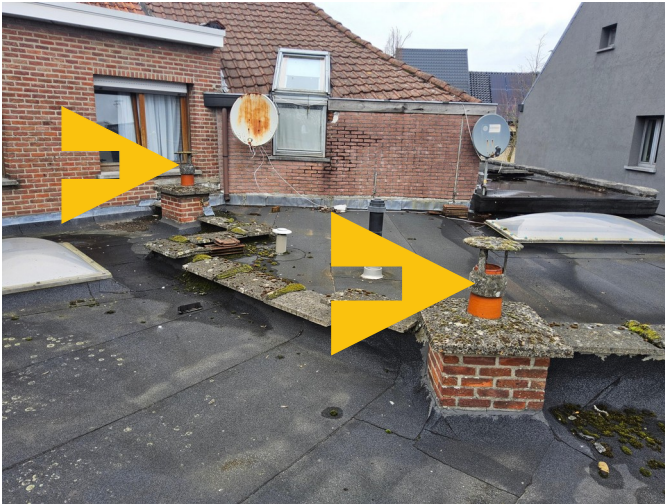
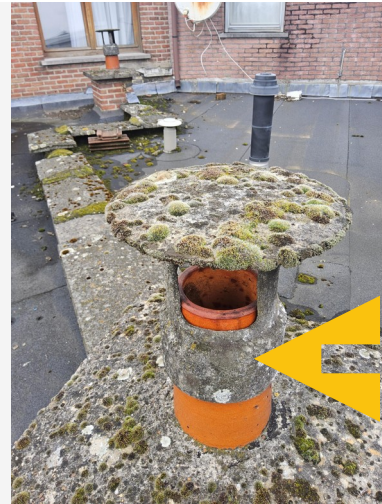
Het asbestmateriaal valt onder de mijlpaal van 2034.

Verwijderen

Eindbeoordeling materiaalrisico	Verhoogd materiaalrisico en/of verhoogde kans op vezelvrijgave
---------------------------------	--

Gebondenheid	Categorie 1: hechtgebonden in oorsprong
Asbestsoort (vezeltype)	Crocidoliet aanwezig
Asbestconcentratie	Laag (< 50%)
Afschermingsgraad van het gehele materiaal	Geheel of deels vrij aan de buitenlucht
Toestand van het materiaal	Matig beschadigd, matig verweerd

Beschrijving	Schouwhoeden rookgaskanalen plat dak 3
Omgeving	Buiten
Primaire drager	Plat dak
Asbestmateriaal	Rookgaskaanaal
Bindmiddel van asbestmateriaal	Cement
Gebondenheid op basis van bindmiddel	Hecht
Hoeveelheid (lengte - omtrek - dikte - aantal)	<ul style="list-style-type: none">• 0,40 m - 50,00 cm - 1,00 cm - 2 stuks
Totaal volume	0,004 m ³
Eenvoudig bereikbaar	Ja
Bevestigingswijze	<ul style="list-style-type: none">• Los (al dan niet bedekt)• Geklemd
Identificatiemethode	<p>De asbestdeskundige beoordeelt het materiaal als asbestverdacht en dus asbesthoudend, en dit zonder monstername.</p> <p>Motivatie: De opdrachtgever weigert om het materiaal te laten bemonsteren.</p>
Destructieve handeling voor identificatie	Nee

- Verwijder dit asbestmateriaal zo snel mogelijk. Volg de toestand goed op.
- Voer bijkomende staalname(s) uit.

De schouwhoeden dienen voorzichtig losgemaakt te worden zonder deze te beschadigen (asbestmateriaal voorzichtig naar beneden brengen en dus niet gooien). Hiervoor mag enkel handgereedschap gebruikt worden. Het afval dient hermetisch afgesloten en dubbel verpakt afgevoerd te worden naar een recyclagepark of kan opgehaald worden door een geregistreerde asbestinzamelaar. Bij verwijdering door een

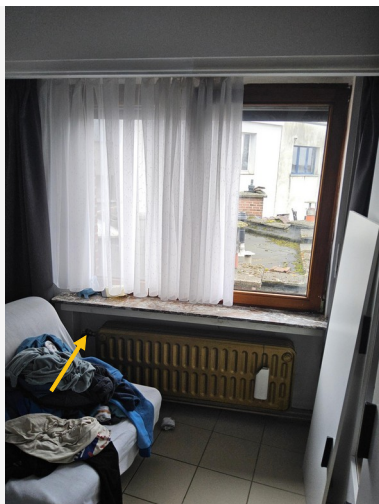
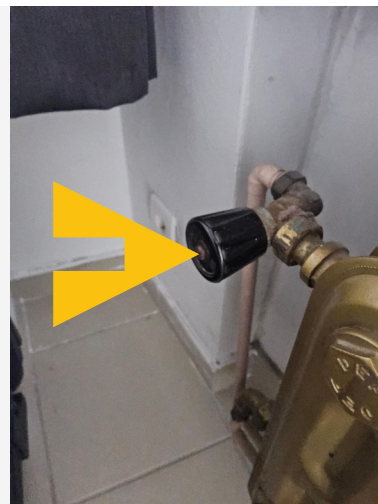
Het asbestmateriaal valt onder de mijlpaal van 2040.

Zorgvuldig beheren

Eindbeoordeling materiaalrisico	Laag materiaalrisico en/of verlaagde kans op vezelvrijgave
---------------------------------	--

Gebondenheid	Categorie 1: hechtgebonden in oorsprong
Asbestsoort (vezeltype)	Crocidoliet aanwezig
Asbestconcentratie	Laag (< 50%)
Afschermingsgraad van het gehele materiaal	Geheel of deels (ook) vrij aan binnenluchtstromen
Toestand van het materiaal	Onbeschadigd, niet verweerd

Beschrijving	Bakeliet radiatorknoppen
Omgeving	Binnen
Primaire drager	HVAC infrastructuur en uitrusting
Asbestmateriaal	Plaat, paneel, tablet - Type Bakeliet
Bindmiddel van asbestmateriaal	Kunststof of -hars
Gebondenheid op basis van bindmiddel	Hecht
Hoeveelheid (oppervlakte - dikte - aantal)	<ul style="list-style-type: none">• 0,01 m² - 10,00 cm - 5 stuks
Totaal volume	0,005 m ³
Eenvoudig bereikbaar	Ja
Bevestigingswijze	<ul style="list-style-type: none">• Geschroefd
Identificatiemethode	<p>De asbestdeskundige beoordeelt het materiaal als asbestverdacht en dus asbesthoudend, en dit zonder monstername.</p> <p>Motivatie: De monstername brengt andere schade aan dan schade die inherent is aan de monstername.</p>
Destructieve handeling voor identificatie	Nee

- Zorg voor een veilig beheer. Vermijd het beschadigen van het asbestmateriaal. Controleer de toestand jaarlijks op wijzigingen.
- Voer bijkomende staalname(s) uit.

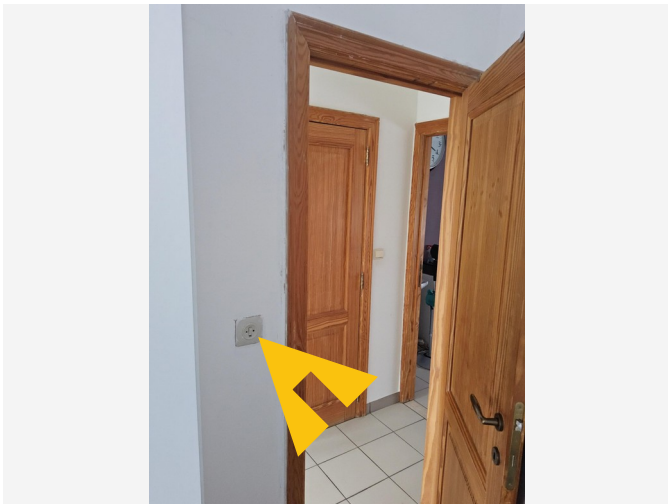
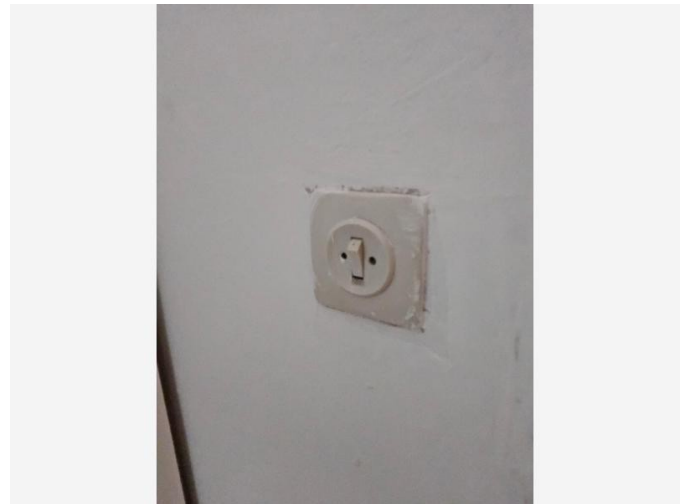
Het asbestmateriaal valt onder de mijlpaal van 2040.

Zorgvuldig beheren

Eindbeoordeling materiaalrisico	Laag materiaalrisico en/of verlaagde kans op vezelvrijgave
---------------------------------	--

Gebondenheid	Categorie 1: hechtgebonden in oorsprong
Asbestsoort (vezeltype)	Crocidoliet aanwezig
Asbestconcentratie	Laag (< 50%)
Afschermingsgraad van het gehele materiaal	Geheel of deels (ook) vrij aan de binnenlucht
Toestand van het materiaal	Onbeschadigd, niet verweerd

Beschrijving	Bakeliet oude elektrische installaties woning
Omgeving	Binnen
Primaire drager	Communicatie en elektrische infrastructuur en uitrusting
Asbestmateriaal	Plaat, paneel, tablet - Type Bakeliet
Bindmiddel van asbestmateriaal	Kunststof of -hars
Gebondenheid op basis van bindmiddel	Hecht
Hoeveelheid (oppervlakte - dikte - aantal)	• 0,01 m ² - 10,00 cm - 20 stuks
Totaal volume	0,02 m ³
Eenvoudig bereikbaar	Ja
Bevestigingswijze	• Geschroefd
Identificatiemethode	De asbestdeskundige beoordeelt het materiaal als asbestverdacht en dus asbesthoudend, en dit zonder monstername. Motivatie: De monstername brengt andere schade aan dan schade die inherent is aan de monstername.
Destructieve handeling voor identificatie	Nee

- Zorg voor een veilig beheer. Vermijd het beschadigen van het asbestmateriaal. Controleer de toestand jaarlijks op wijzigingen.
- Voer bijkomende staalname(s) uit.

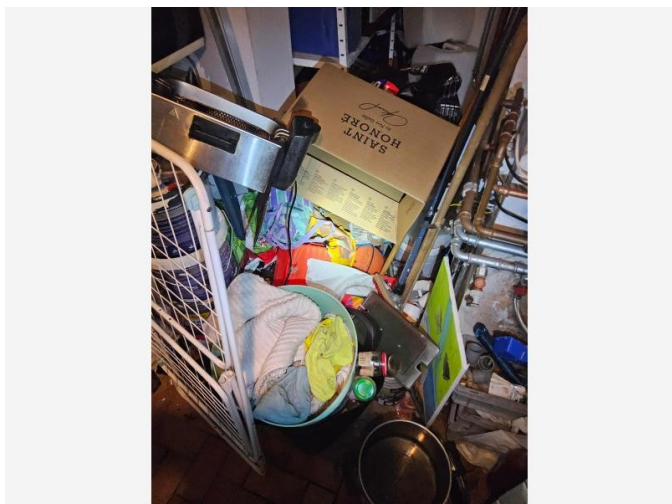
Tijdelijke beperking

Reden: Materiaal in opslag

Uitleg van de asbestdeskundige: Zeer veel materiaal in opslag. Gezien de omvang en de aard (veel, grote en zware objecten) wordt dit gezien als een middellange termijn onderzoeksbeperking. Er is slechts een zeer beperkte inspectie van deze ruimte mogelijk. Voor een volledige inspectie dient de ruimte volledig leeggemaakt te worden.

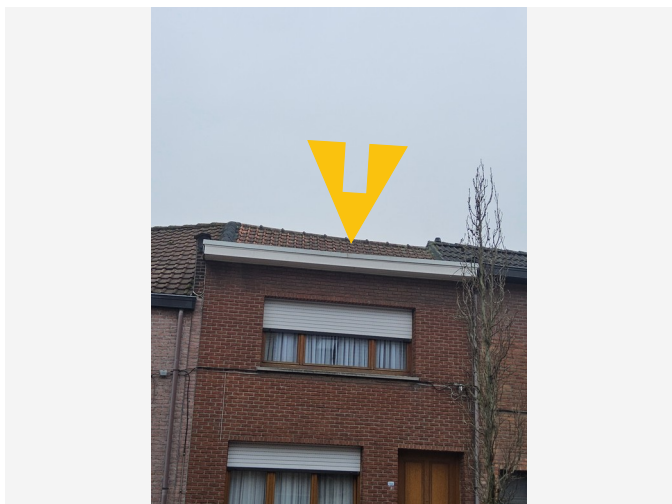
Tijdelijke beperking

Reden: Het te onderzoeken materiaal situeert zich hoger dan 3,50 m te rekenen vanaf een veilige ondergrond

Uitleg van de asbestdeskundige: Hoogte circa 6 meter. Geen veilige toegang mogelijk waardoor dit dak niet geïnspecteerd kan worden.

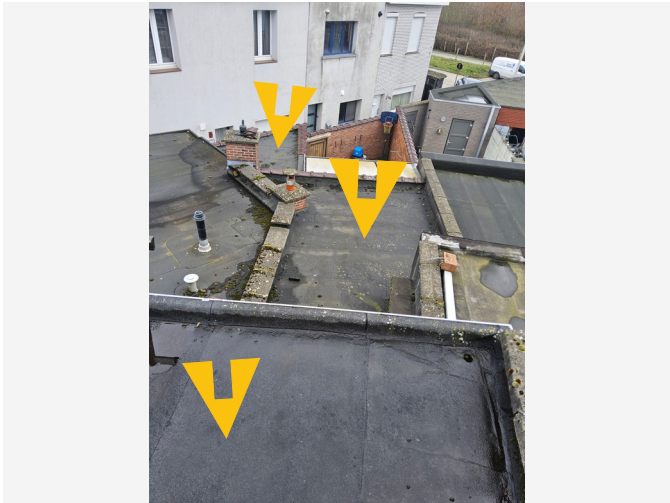
Tijdelijke beperking

Reden: Geen inspectie mogelijk

Uitleg van de asbestdeskundige: Geen inspectie van deze onderdaken mogelijk binnen het kader van het niet-destructief onderzoek.

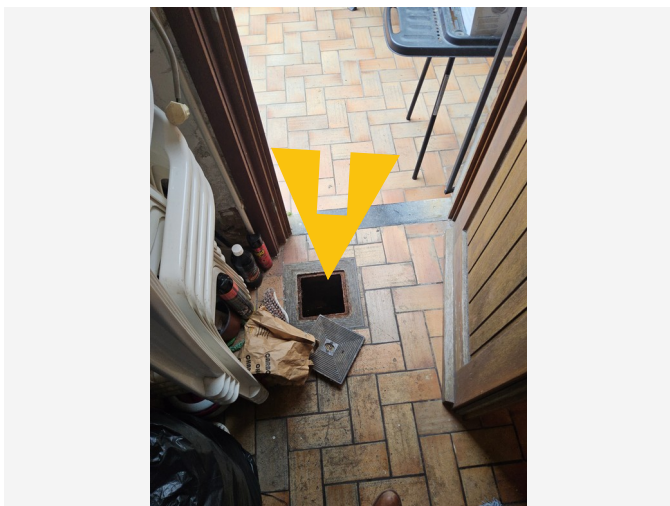
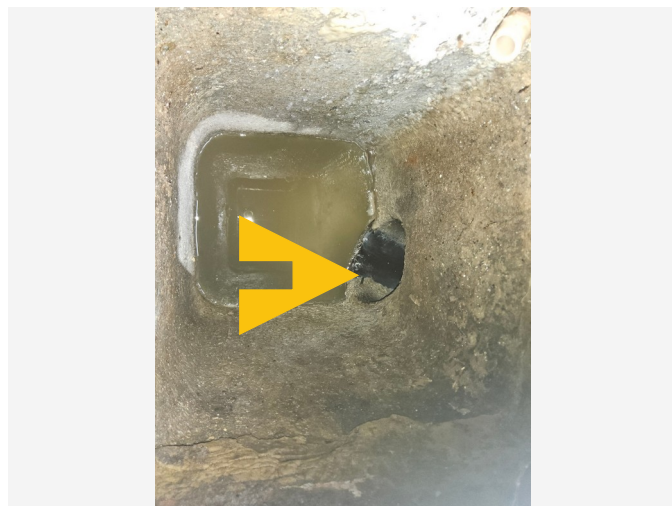
Informatie over een niet-asbestverdacht materiaal

In een controleput in de stookplaats is een niet-asbestverdachte gresbuis waarneembaar. Geen verder onderzoek van de ondergrondse kokers en leidingen mogelijk binnen het kader van het niet-destructief onderzoek.

Basis voor advies	De asbestdeskundige beoordeelt het materiaal als niet-asbestverdacht.
--------------------------	---

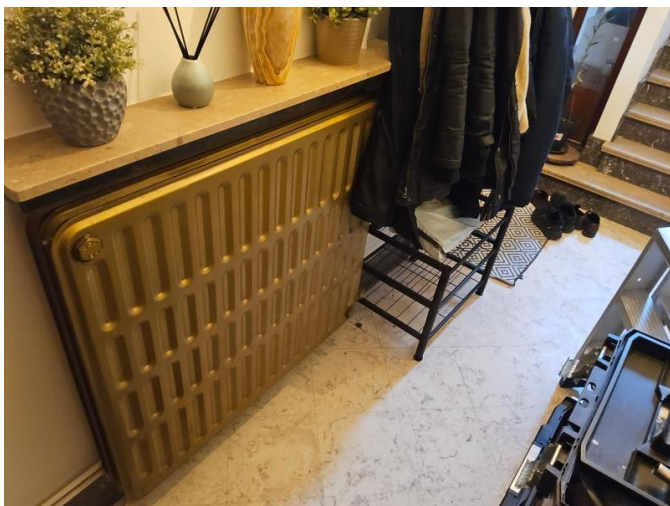
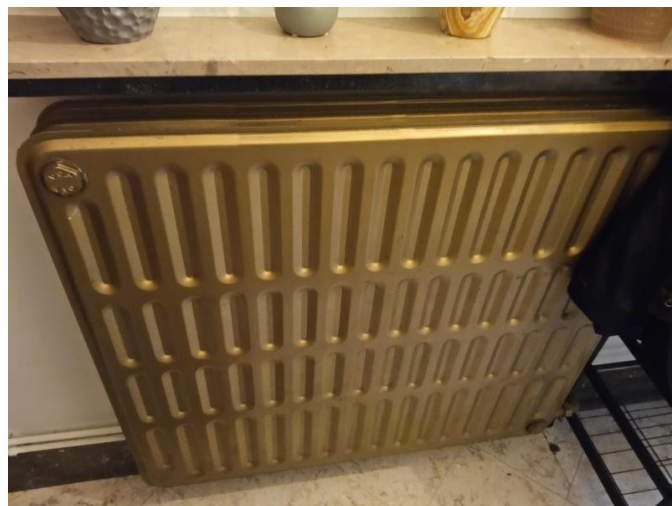
Informatie over een materiaal dat de asbestdeskundige niet kan waarnemen of vaststellen

De pakkingen en dichtingen in deze radiatoren kunnen asbest bevatten. Dit kan niet met zekerheid worden vastgesteld binnen het kader van het niet-destructief onderzoek.

Basis voor advies	De asbestdeskundige beoordeelt het materiaal als asbesthoudend op basis van een beoordeling met het blote oog.
--------------------------	--

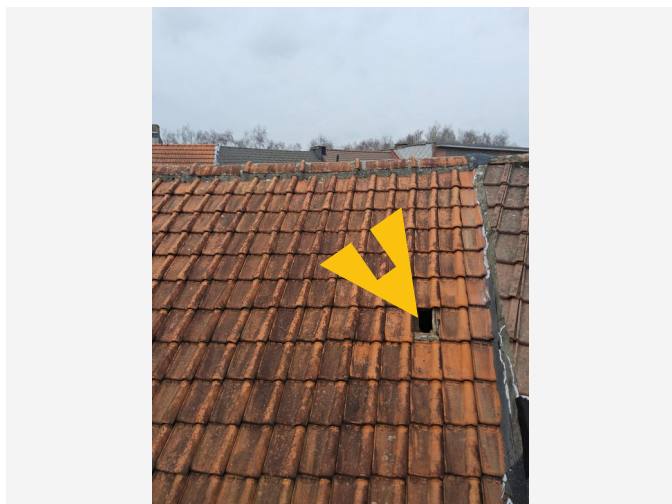
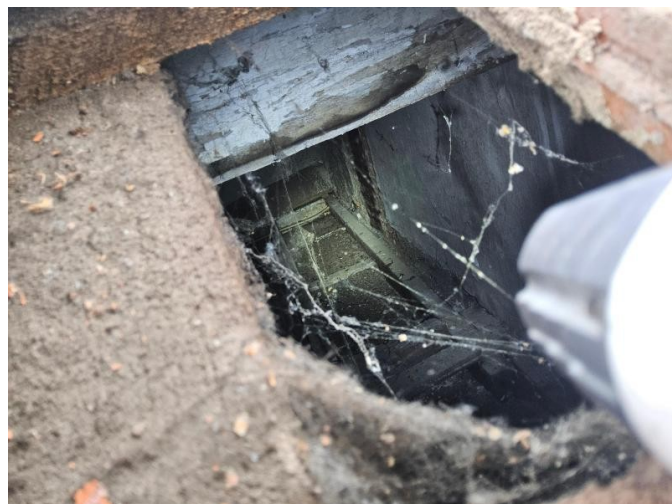
Informatie over een materiaal dat de asbestdeskundige niet kan waarnemen of vaststellen

Onder een van de dakpannen kan een vide onder het hellend dak worden vastgesteld. Deze ruimte is echter volledig afgesloten en kan dus niet onderzocht worden binnen het kader van het niet-destructief onderzoek.

Basis voor advies	Beoordeling op basis van expertise met een vaststelling door de asbestdeskundige.
-------------------	---

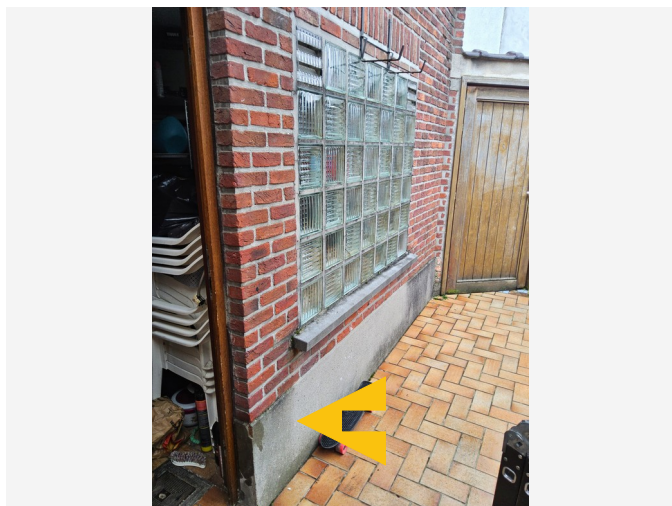
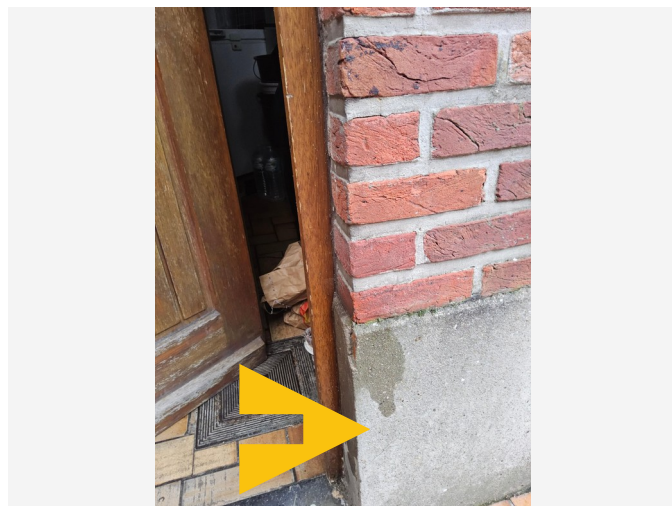
Geen asbest

#	Type	Referentie	Resultaat
10.1	Mengmonster	1.3	Geen asbest

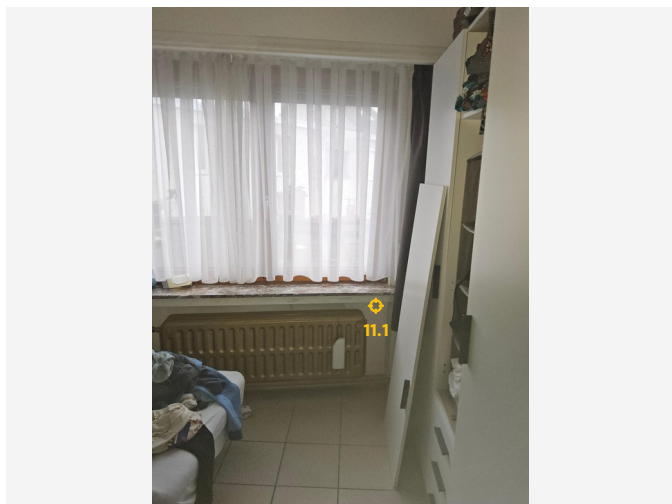
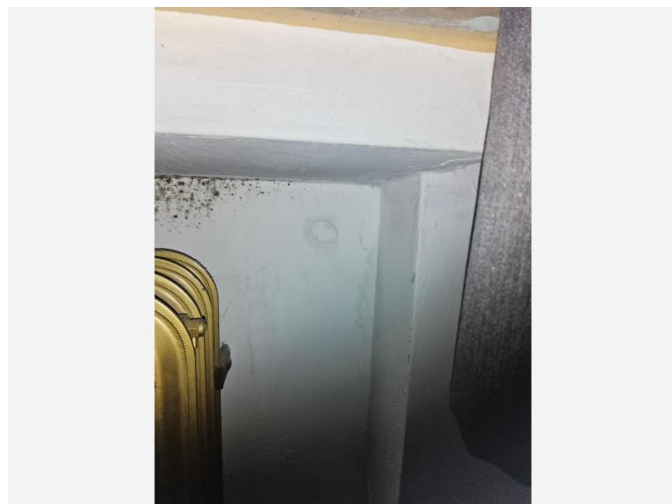
Geen asbest

#	Type	Referentie	Resultaat
11.1	Mengmonster	1.1	Geen asbest

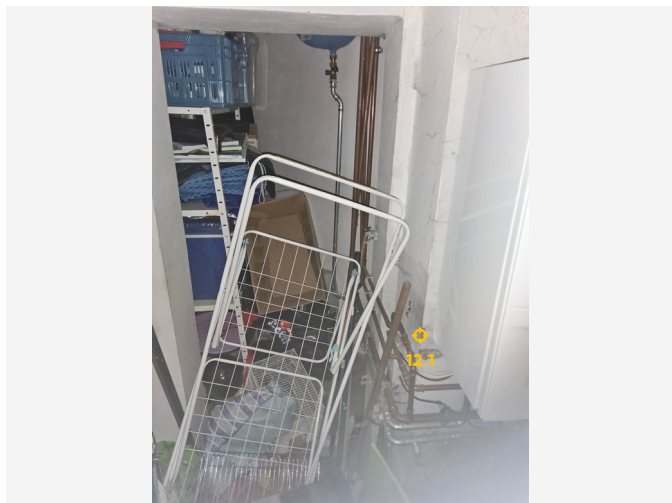
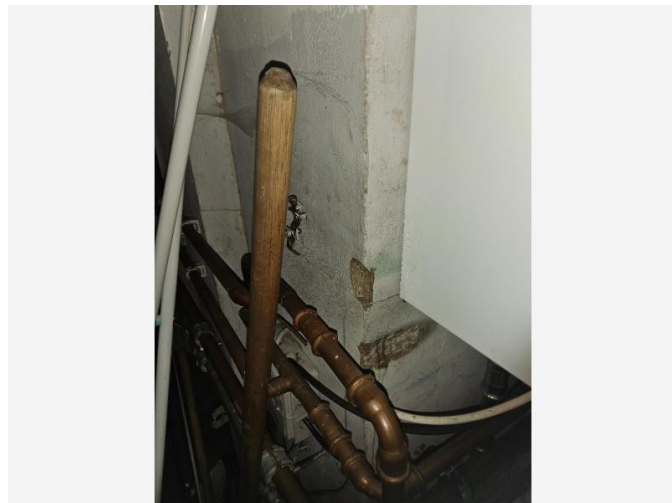
Fiche 12: Cementering binnenwanden stookplaats en berging

Geen asbest
