Asbestinventarisatetest

Kerkstraat 85, 2850 Boom

Attestnummer : 20260401-000425.000

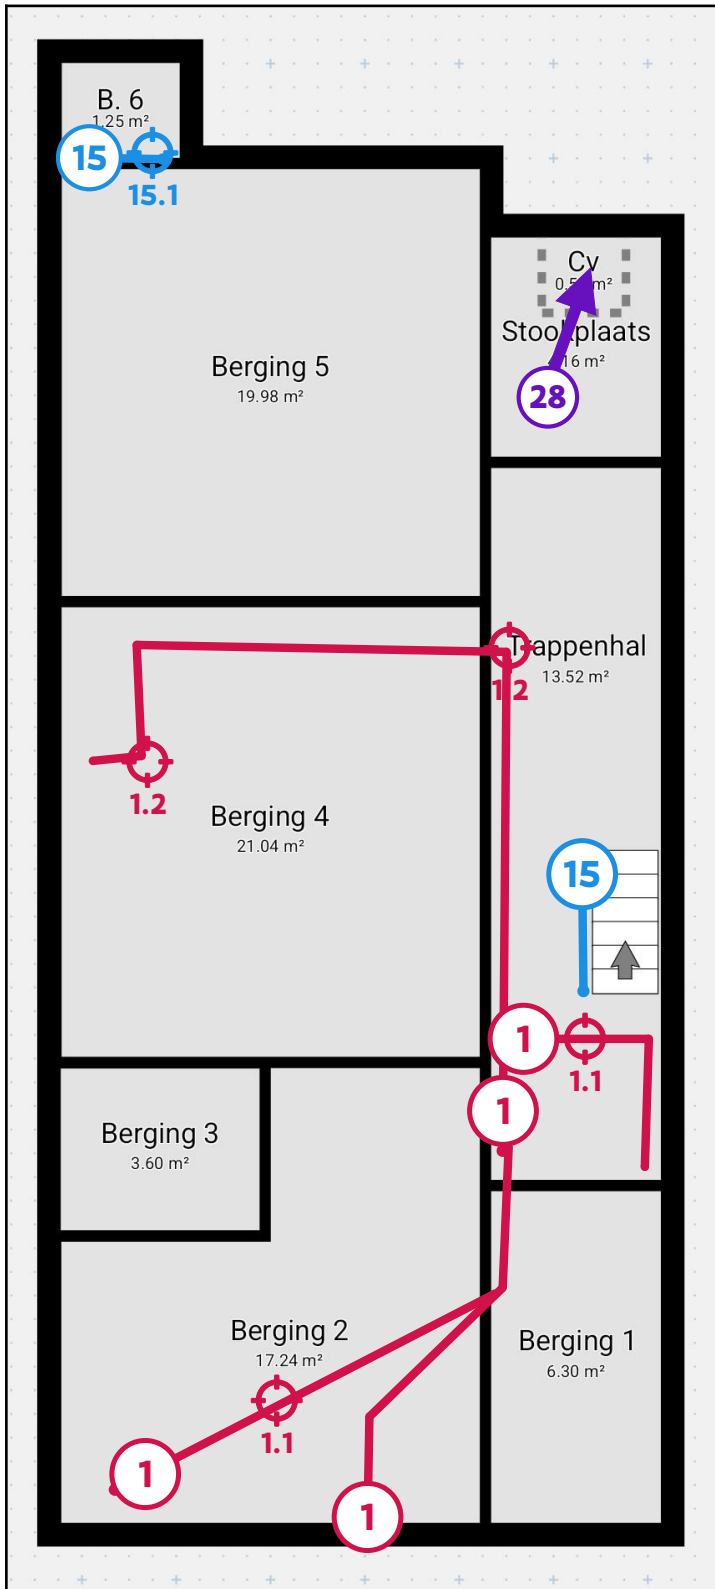
Plan 1.1: Kelder

1. Leidingisolatie kelder	Asbestmateriaal	Dringend verwijderen
1.1 Code: 3.1	Mengmonster	-
1.2 Code: 3.2	Mengmonster	-
15. Stopverf tussen glas en kader ramen trappenhal en kelderdeur	Geen asbest	-
15.1 Code: 6.1	Puntmonster	-
28. Stookketel	Overige ruimte of materiaal	-

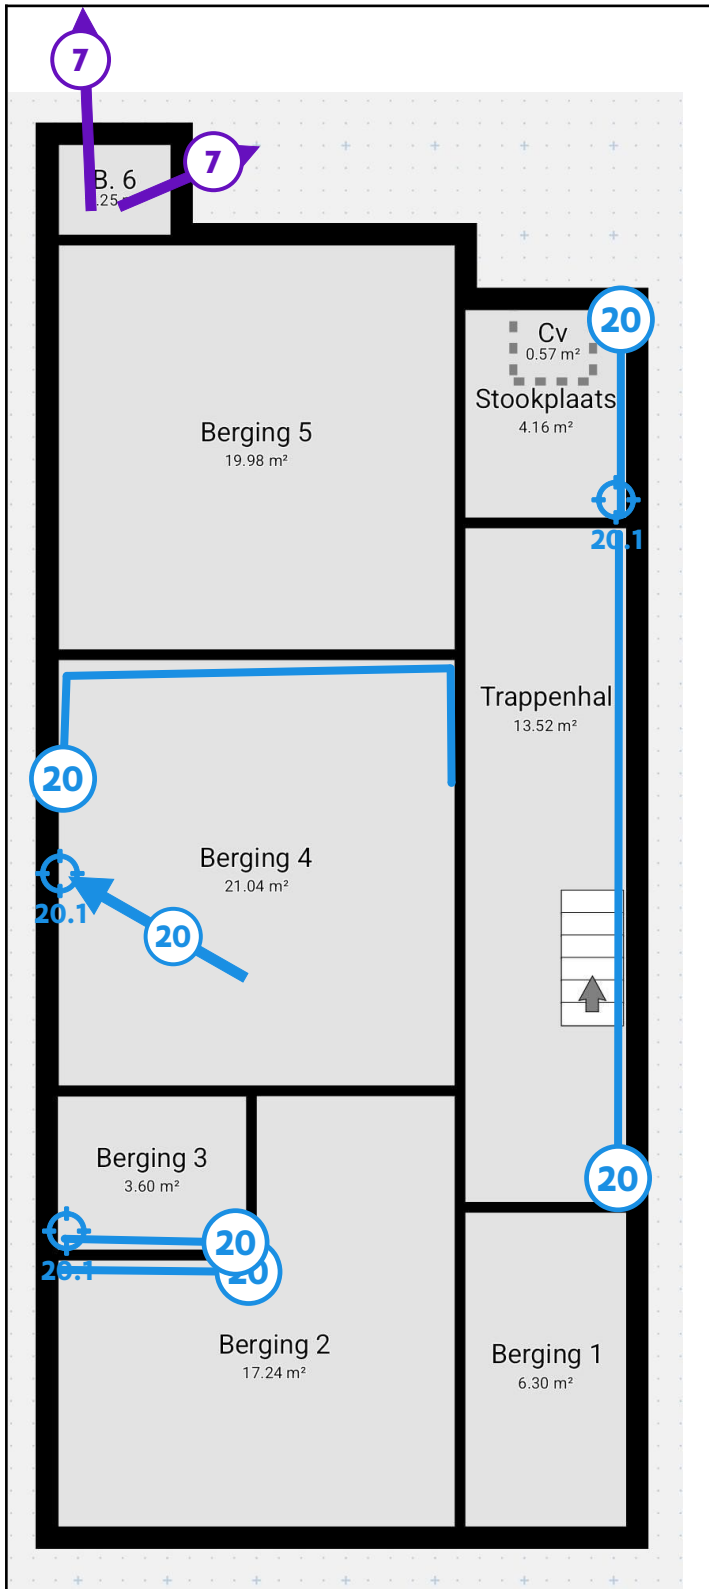
Plan 1.2: Kelder

7. Kruipkelder achterzijde woning	Beperking	-
20. Cementering binnenwanden kelder	Geen asbest	-
20.1 Code: 1.2	Mengmonster	-

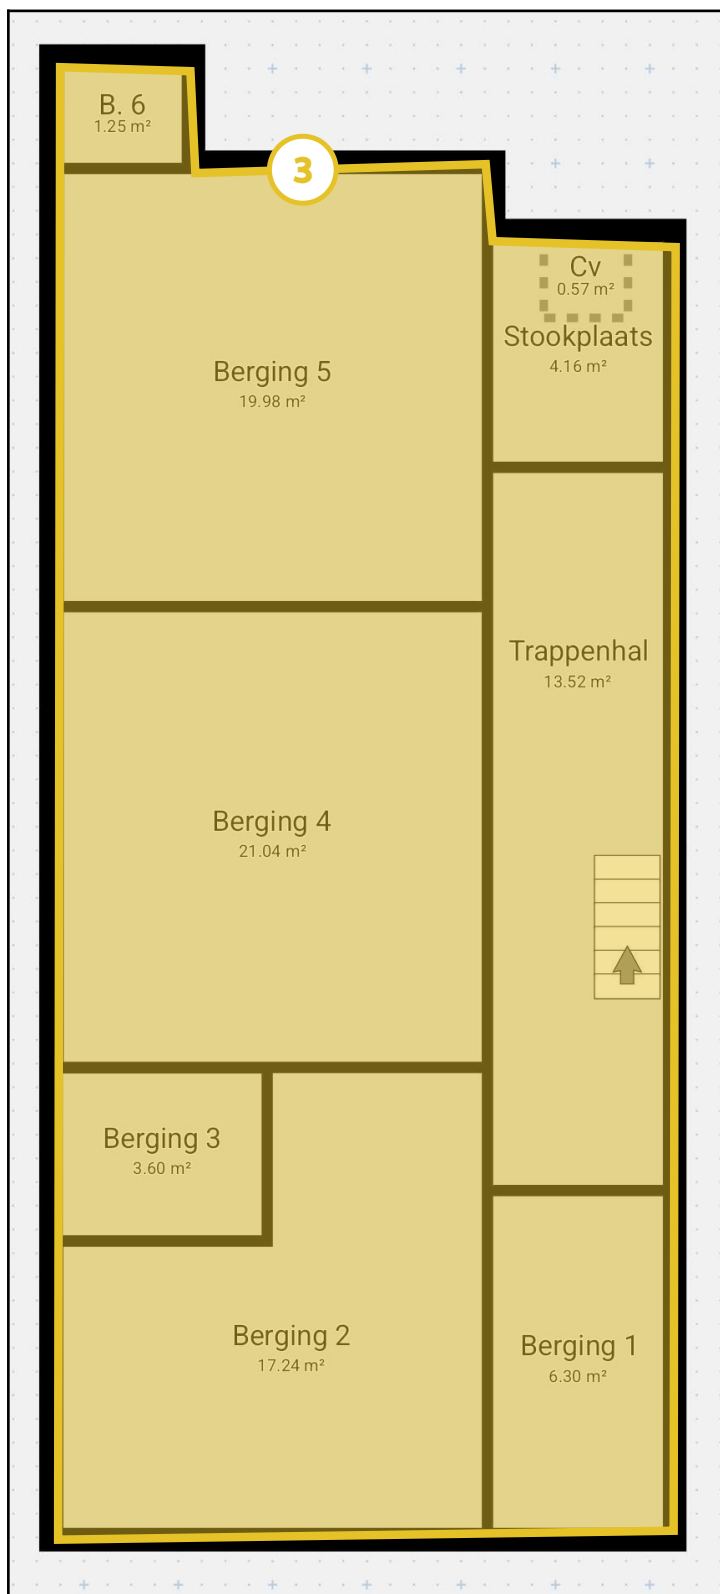
Plan 1.3: Kelder

3. Bakeliet oude elektrische installaties kelder

Asbestmateriaal

Zorgvuldig beheren

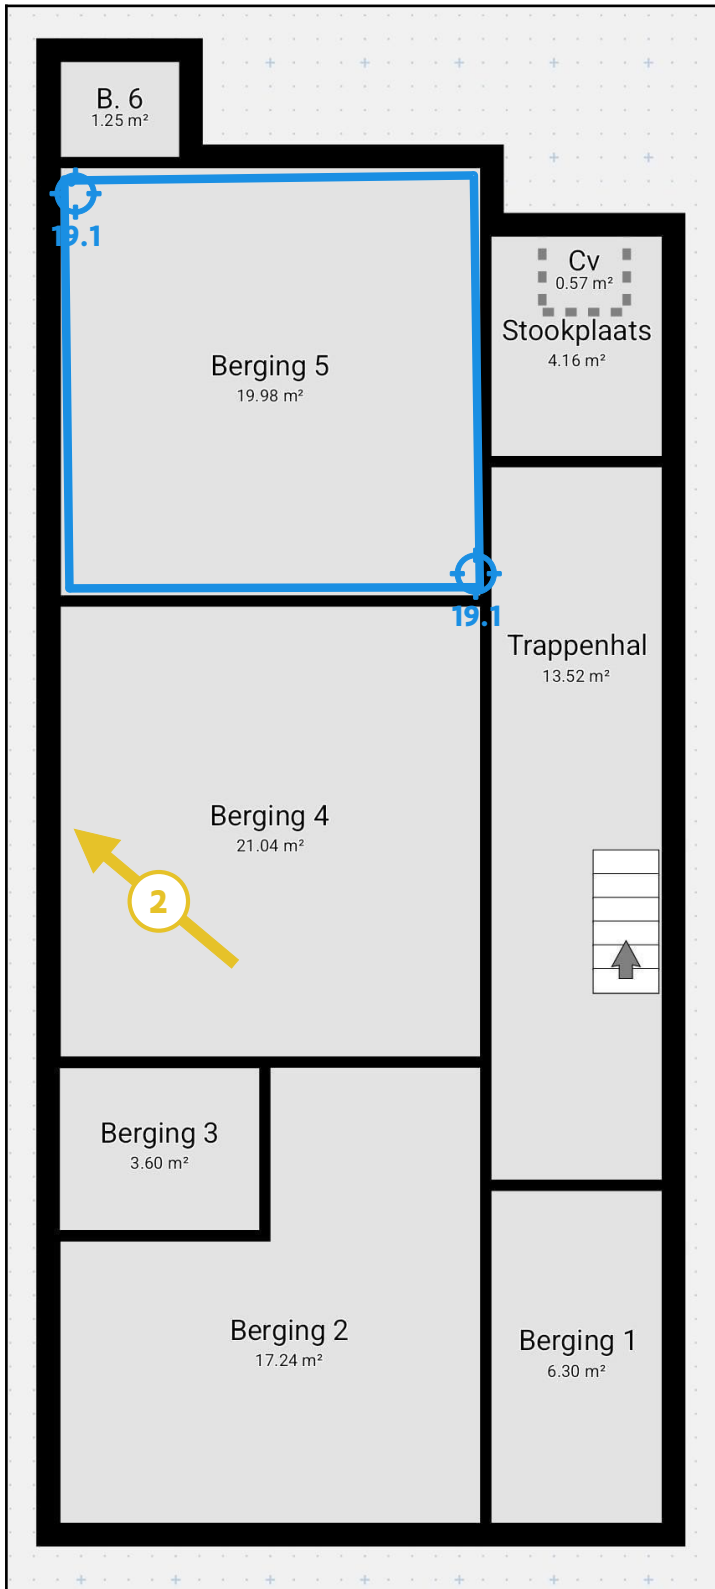
Plan 1.4: Kelder

2. Roetluik berging 4	Asbestmateriaal	Zorgvuldig beheren
19. Lijm laag wandtegels berging 5	Geen asbest	-
19.1 Code: 5.1	Mengmonster	-

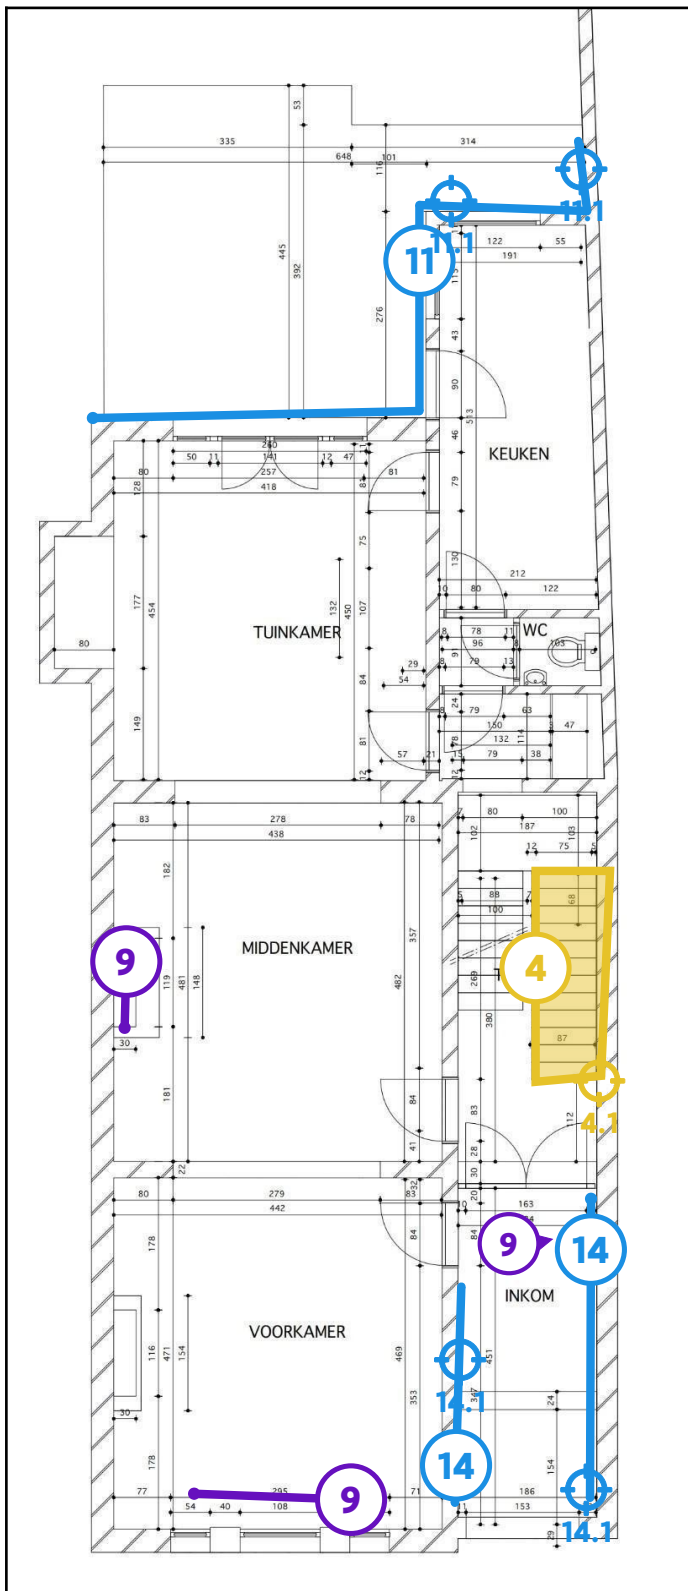
Plan 1.8: Gelijkvloers

4. Plaatmateriaal trappenhal kelder	Asbestmateriaal	Zorgvuldig beheren
4.1 Code: 4.1	Puntmonster	-
9. Oude radiatoren woning	Advies	-
11. Crepi achtergevel woning	Geen asbest	-
11.1 Code: 1.6	Mengmonster	-
14. Sierpleister wanden inkomhal woning	Geen asbest	-
14.1 Code: 1.7	Mengmonster	-

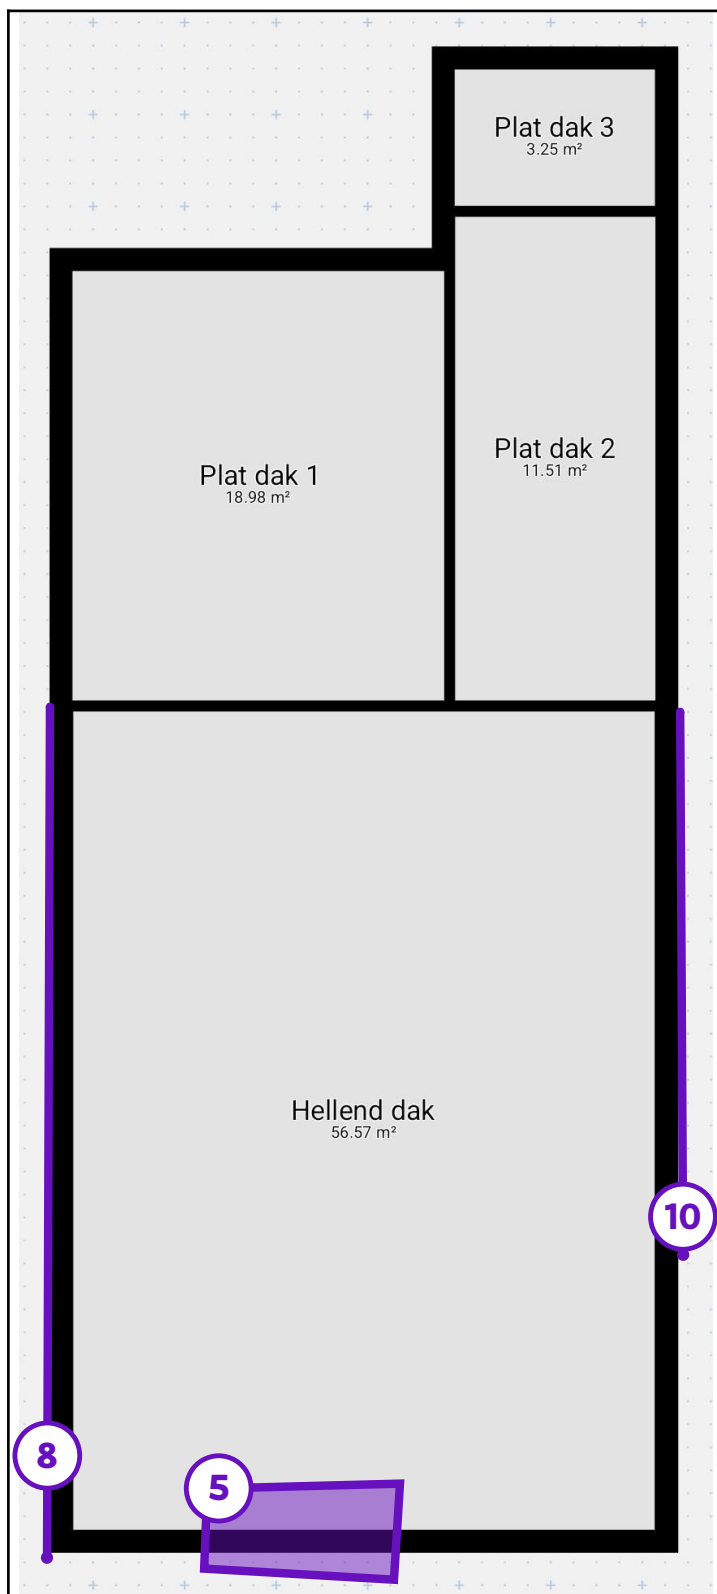
Plan 1.18: Daken

5. Plat dak voorgevel woning	Beperking	-
8. Leien zijgevel woning	Advies	-
10. Leien zijgevel burel	Advies	-

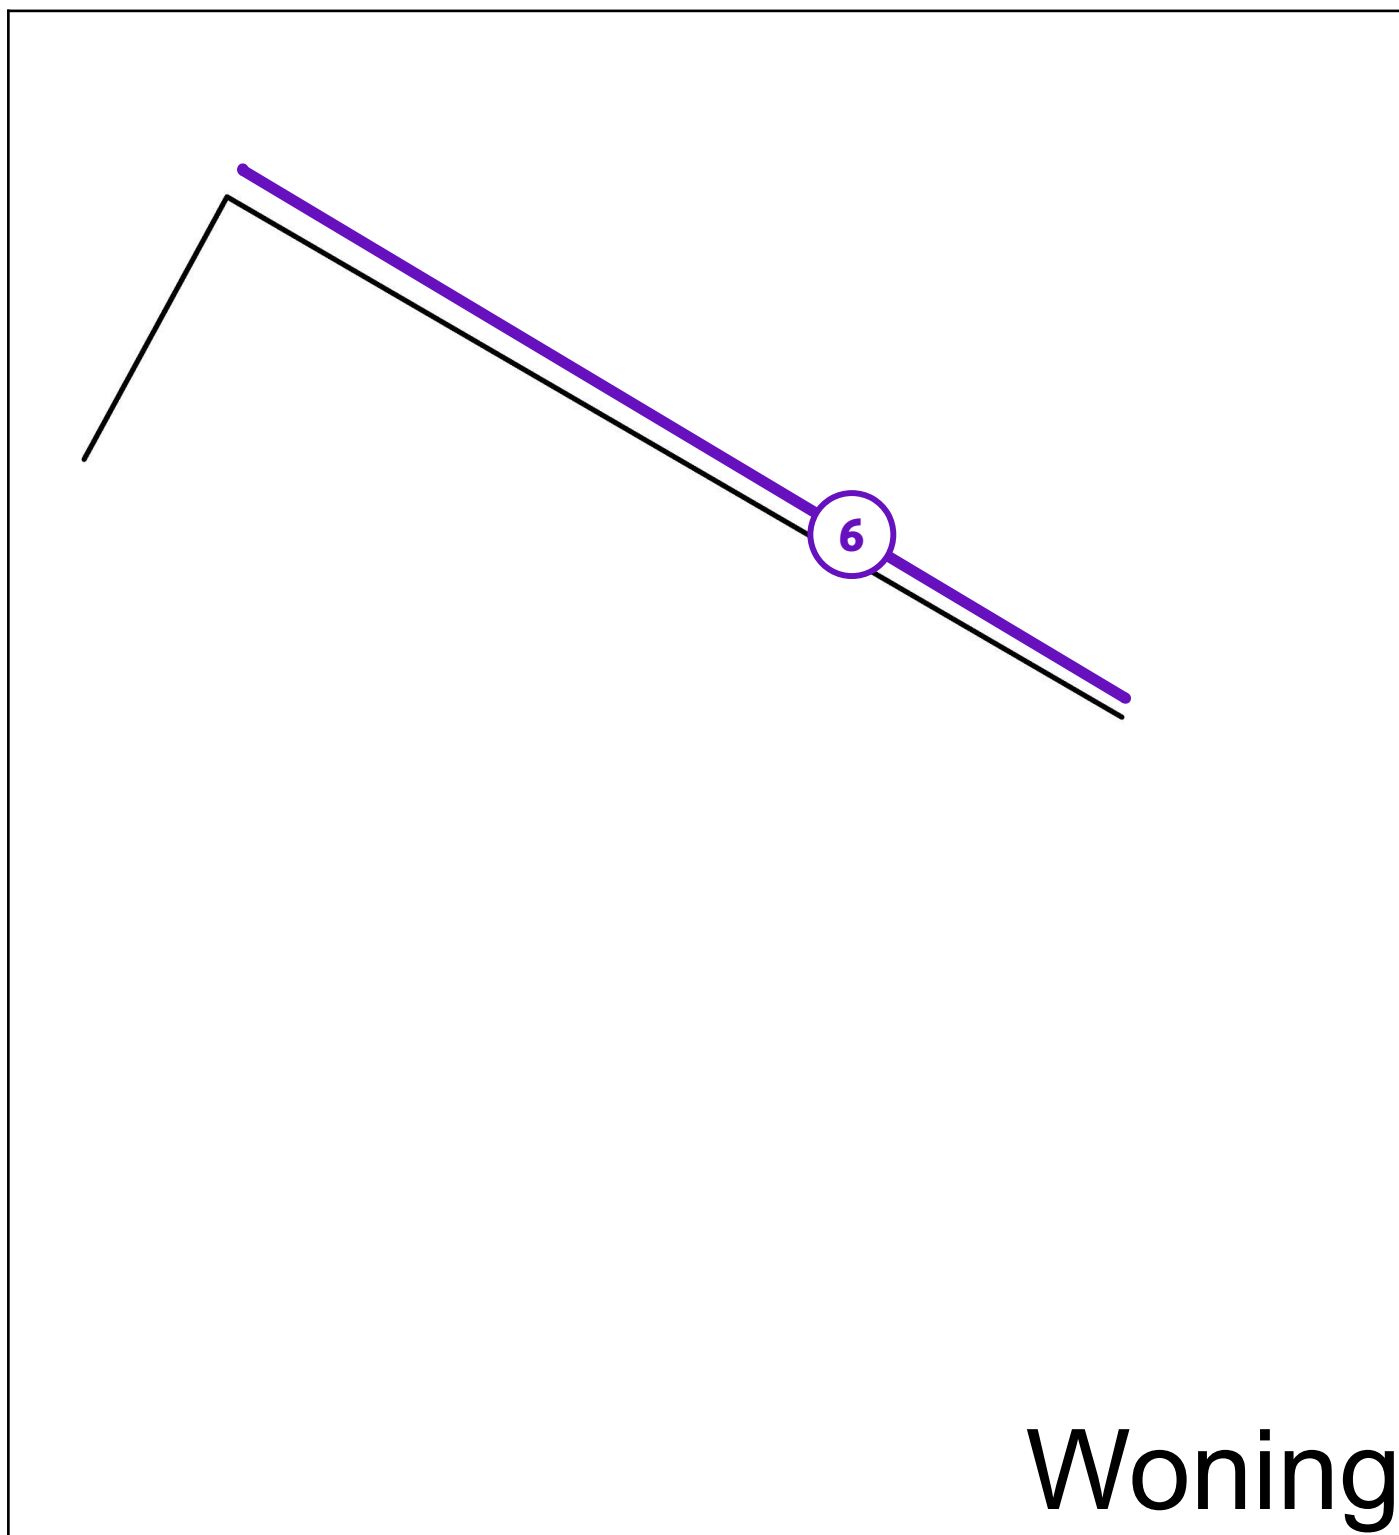
Plan 3.2: Omheiningsmuur 2

Beschrijving	Type	Actie
6. Zijkant omheiningsmuur 2	Beperking	-

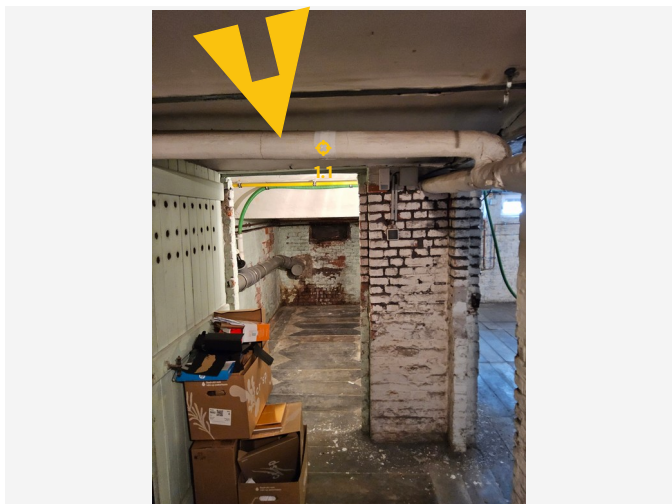
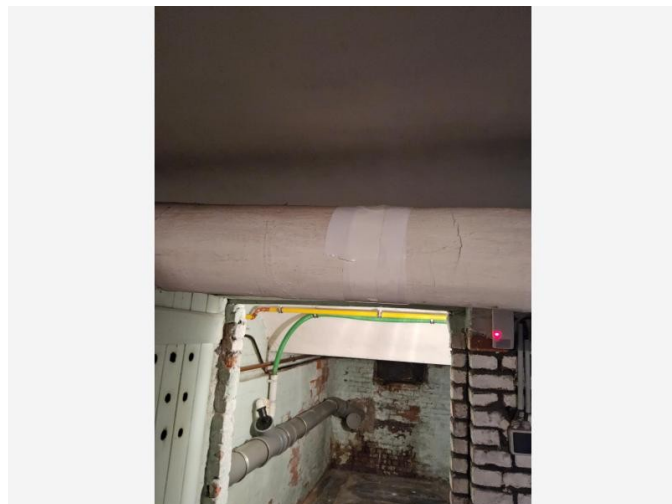
Het asbestmateriaal valt onder de mijlpaal van 2034.

Dringend verwijderen

Eindbeoordeling materiaalrisico	Hoog materiaalrisico en/of hoge kans op vezelvrijgave
---------------------------------	---

Gebondenheid	Categorie 2: niet-hechtgebonden met matrix
Asbestsoort (vezeltype)	Amfibool aanwezig, uitgezonderd crocidoliet
Asbestconcentratie	Hoog ($\geq 50\%$)
Afschermingsgraad van het gehele materiaal	Geheel of deels vrij aan de binnenlucht, maar geen contact met binnenluchtstromen
Toestand van het materiaal	Matig beschadigd, matig verweerd

#	Type	Referentie	Resultaat
1.1	Mengmonster	3.1	Chrysotiel
1.2	Mengmonster	3.2	Amosiet

Beschrijving	Leidingisolatie kelder
Omgeving	Binnen
Primaire drager	HVAC infrastructuur en uitrusting
Asbestmateriaal	In-situ afwerkingslagen - Thermische isolatie
Bindmiddel van asbestmateriaal	Gips - kalk
Gebondenheid op basis van bindmiddel	Niet-hechtgebonden
Hoeveelheid (lengte - omtrek - dikte - aantal)	<ul style="list-style-type: none">• 35,00 m - 50,00 cm - 20,00 cm - 1 stuk
Totaal volume	3,50 m ³
Eenvoudig bereikbaar	Ja
Bevestigingswijze	<ul style="list-style-type: none">• Verlijmd, ingegoten, versmeerd
Identificatiemethode	Een monstername door de asbestdeskundige met laboanalyse door een asbestlabo.
Destructieve handeling voor identificatie	Nee

- Verwijder dit asbestmateriaal zo snel mogelijk. Volg de toestand goed op.

- Hermetische zone (erkend asbestverwijderaer)
Gezien de onvermijdelijke vrijgave van asbestdeeltjes dient deze toepassing in hermetische zone verwijderd te worden. Meer informatie betreffende de correcte verwijdering van asbest kan u terugvinden via onderstaande link:

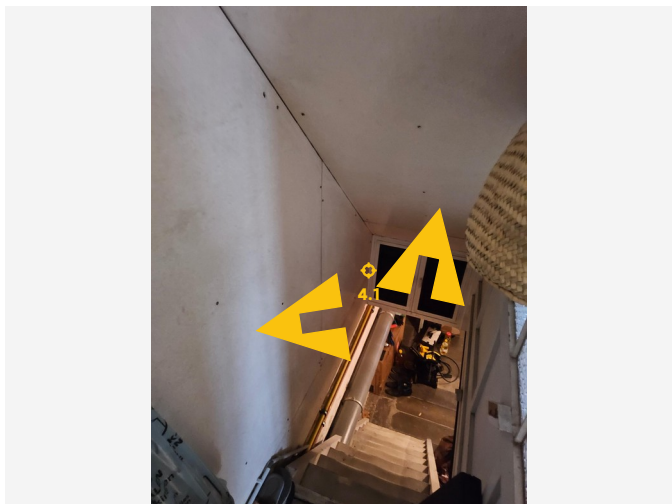
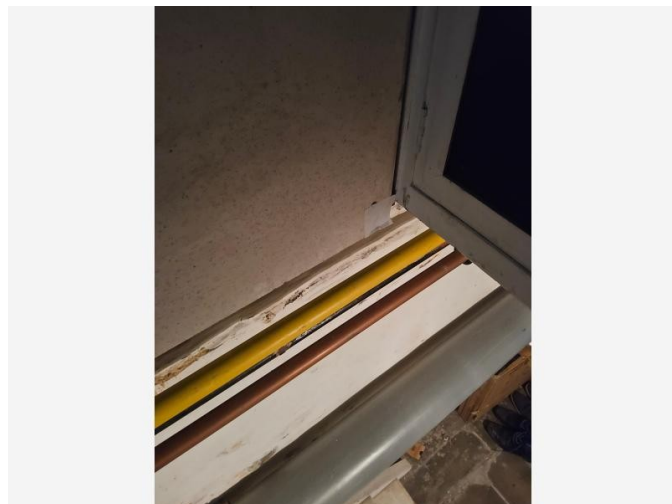
Het asbestmateriaal valt onder de mijlpaal van 2040.

Zorgvuldig beheren

Beschrijving	Plaatmateriaal trappenhal kelder
Omgeving	Binnen
Primaire drager	Binnenwand
Asbestmateriaal	Plaat, paneel, tablet - Geëmailleerd, type Glasal
Bindmiddel van asbestmateriaal	Cement
Gebondenheid op basis van bindmiddel	Hecht
Hoeveelheid (oppervlakte - dikte - aantal)	• 6,00 m ² - 0,50 cm - 1 stuk
Totaal volume	0,03 m ³
Eenvoudig bereikbaar	Ja
Bevestigingswijze	• Geschroefd
Identificatiemethode	Een monstername door de asbestdeskundige met laboanalyse door een asbestlabo.
Destructieve handeling voor identificatie	Nee

- Eenvoudige handelingen: mag via doe-het-zelf of door werknemer(s) met opleidingsattest eenvoudige handelingen
Indien het materiaal niet beschadigd geraakt en men stofvorming vermijdt mag dit eventueel door een doe-het-zelver of werknemer(s) met opleidingsattest eenvoudige handelingen verwijderd worden. Dit is enkel mogelijk mits het nemen van de juiste voorzorgsmaatregelen, het gebruik van de nodige PBM's (een aansluitend stofmasker beschermingsklasse FFP3, wegwerphandschoenen, een wegwerpoverall (Cat. III, Type 5 en 6) en afspoelbare schoenen) en mits het materiaal goed bevochtigd of gefixeerd wordt tijdens de verwijdering. De doe-het-zelver dient de platen met handgereedschap los te schroeven. Het afval dient hermetisch afgesloten en dubbel verpakt afgevoerd te worden naar een recyclagepark of kan opgehaald worden door een geregistreerde asbestinzamelaar. Bij verwijdering door een aannemer of erkend asbestverwijderaar staat die zelf in voor het correct afvoeren van het asbestafval.
