Asbestinventarisatetest

Prosper De Vochtlaan 14, 2550 Kontich

Attestnummer : 20260411-000064.000

Uitgegeven op : 11.04.2026

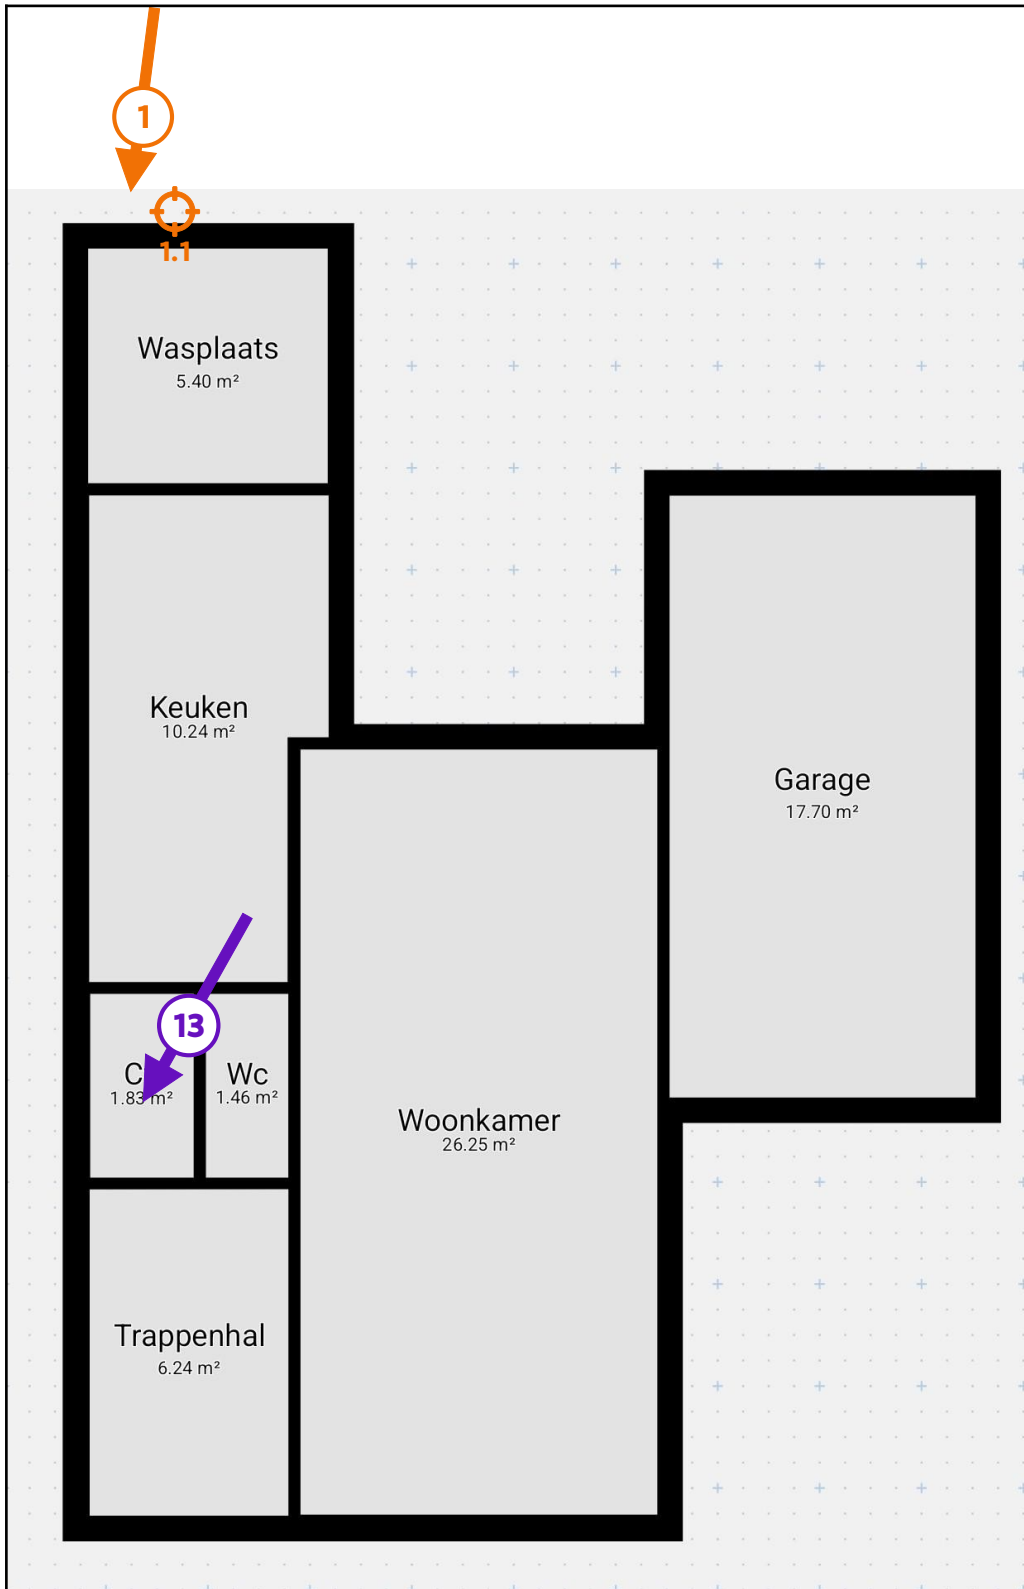
Plan 1.1: Gelijkvloers

1. Afdekplaat kruipkelder	Asbestmateriaal	Verwijderen
1.1 Code: 5.1	Puntmonster	-
13. Stookketel	Overige ruimte of materiaal	-

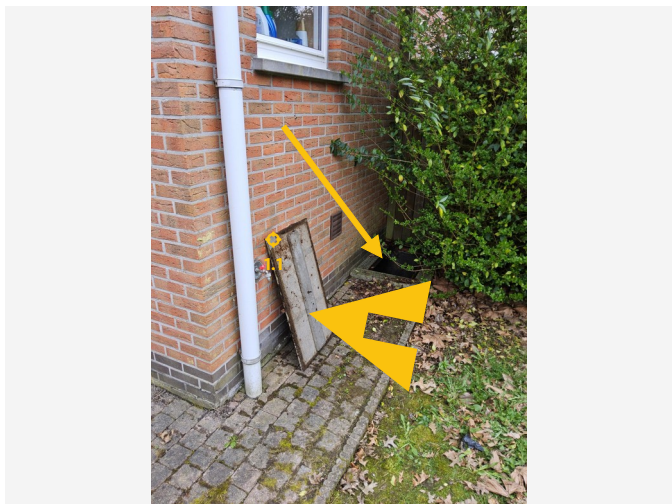
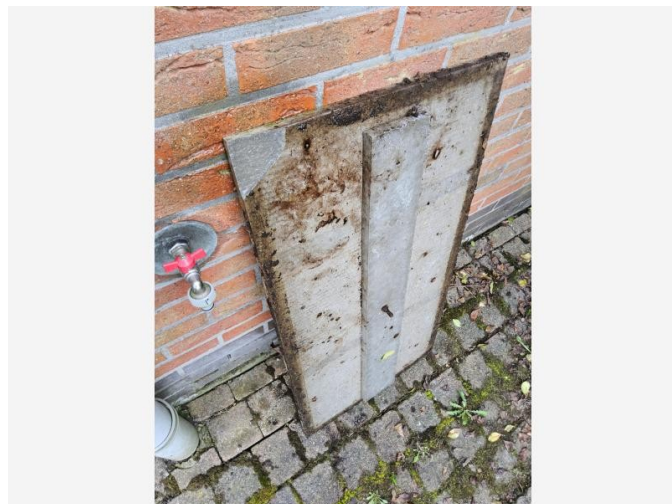
Conclusie

Actie

Het asbestmateriaal valt onder de mijlpaal van 2040.

Risicobeoordeling

Eindbeoordeling materiaalrisico	Verhoogd materiaalrisico en/of verhoogde kans op vezelvrijgave
---------------------------------	--

Gebondenheid	Categorie 1: hechtgebonden in oorsprong
Asbestsoort (vezeltype)	Alleen chrysotiel aanwezig
Asbestconcentratie	Laag (< 50%)
Afschermingsgraad van het gehele materiaal	Geheel of deels vrij aan de buitenlucht, maar geen contact met binnenlucht
Toestand van het materiaal	Matig beschadigd, matig verweerd

#	Type	Referentie	Resultaat
1.1	Puntmonster	5.1	Chrysotiel

Beschrijving	Afdekplaat kruipkelder
Omgeving	Buiten
Primaire drager	Vloer
Asbestmateriaal	Brandwerende afsluiting (prefab geheel) - Luik
Bindmiddel van asbestmateriaal	Cement
Gebondenheid op basis van bindmiddel	Hecht
Hoeveelheid (gewicht - aantal)	<ul style="list-style-type: none">• 15,00 kg - 1 stuk
Totaal gewicht	15,00 kg
Eenvoudig bereikbaar	Ja
Bevestigingswijze	<ul style="list-style-type: none">• Los (al dan niet bedekt)
Identificatiemethode	Een monstername door de asbestdeskundige met laboanalyse door een asbestlabo.
Destructieve handeling voor identificatie	Nee

- Verwijder dit asbestmateriaal zo snel mogelijk. Volg de toestand goed op.

- Eenvoudige handelingen: mag via doe-het-zelf of door werknemer(s) met opleidingsattest eenvoudige handelingen
Indien het materiaal niet beschadigd geraakt en men stofvorming vermijdt mag dit eventueel door een doe-het-zelver of werknemer(s) met opleidingsattest eenvoudige handelingen verwijderd worden. Dit is enkel mogelijk mits het nemen van de juiste voorzorgsmaatregelen, het gebruik van de nodige PBM's (een aansluitend stofmasker beschermingsklasse FFP3, wegwerphandschoenen, een wegwerpoverall (Cat. III, Type 5 en 6) en afspoelbare schoenen) en mits het materiaal goed bevochtigd of gefixeerd wordt tijdens de verwijdering. De doe-het-zelver dient de plaat eenvoudig te verwijderen. Het afval dient hermetisch afgesloten en dubbel verpakt afgevoerd te worden naar een recyclagepark of kan opgehaald worden door een geregistreerde asbestinzamelaar. Bij verwijdering door een aannemer of erkend asbestverwijderaar staat die zelf in voor het correct afvoeren van het asbestafval.

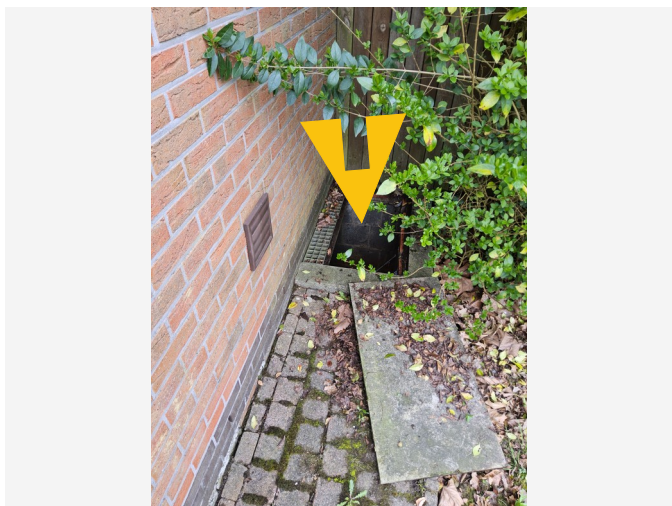
Permanente beperking

Reden: Het onderzoek kan niet uitgevoerd worden binnen de bepalingen van de Welzijnswet

Uitleg van de asbestdeskundige: Hoogte circa 70 cm. Slechts een zeer beperkte inspectie mogelijk vanuit het toegangsluik achter de wasplaats.

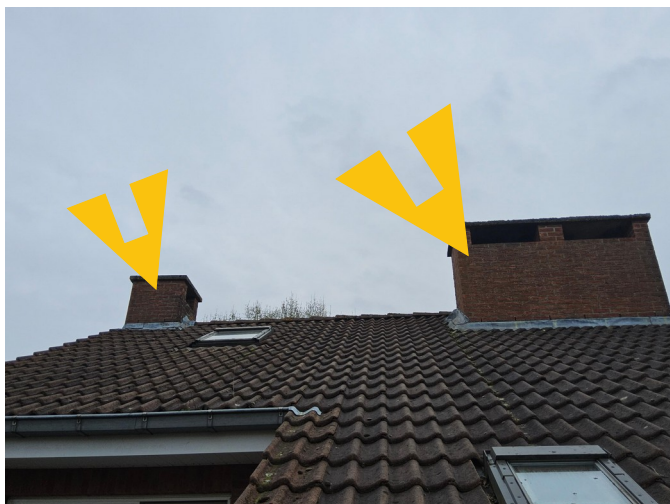
Tijdelijke beperking

Reden: Het te onderzoeken materiaal situeert zich hoger dan 3,50 m te rekenen vanaf een veilige ondergrond

Uitleg van de asbestdeskundige: Hoogte circa 8 meter. Slechts een zeer beperkte inspectie mogelijk vanop afstand.

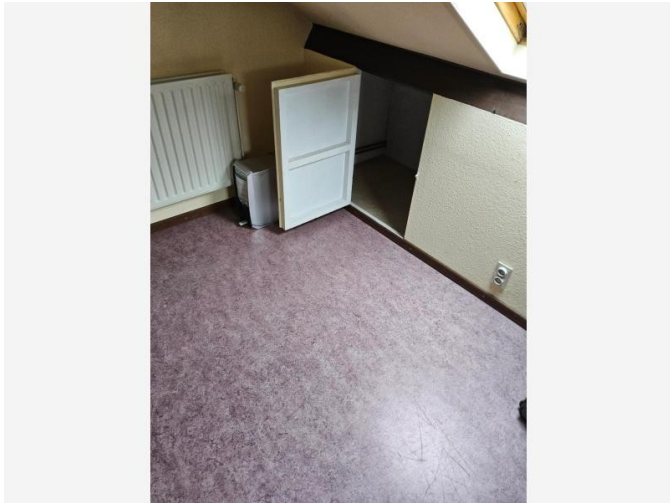
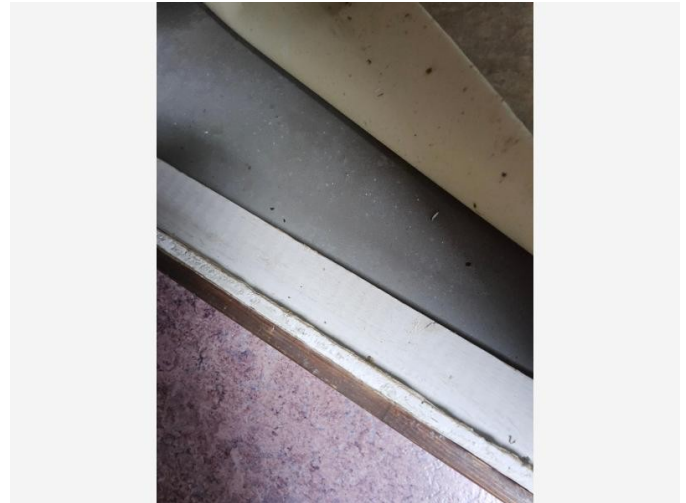
Soepele vloerzeilen zonder asbestverdachte onderlaag. Onderliggende deze vloerzeilen werd een niet-asbestverdachte chape aangetroffen. Geen verder onderzoek mogelijk binnen het kader van het niet-destructief onderzoek.

Basis voor advies	De asbestdeskundige beoordeelt het materiaal als niet-asbestverdacht.
--------------------------	---

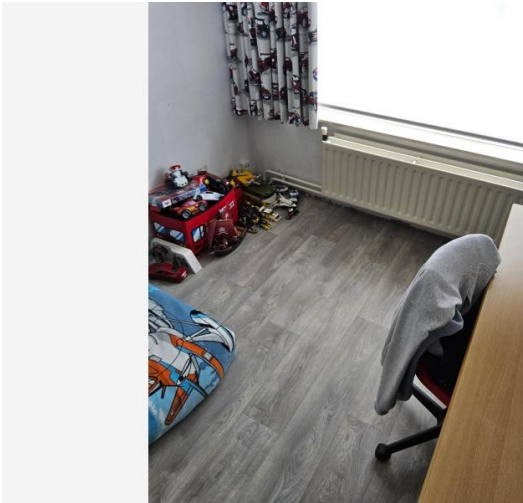
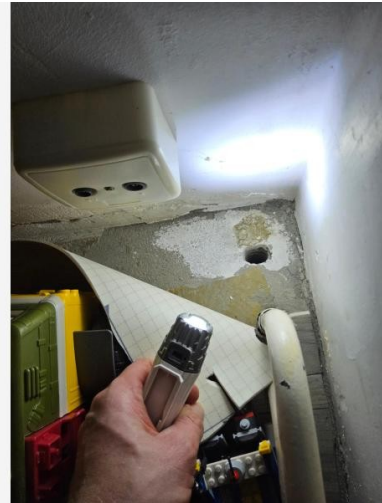
Soepele vloerzeilen zonder asbestverdachte onderlaag. Onderliggende deze vloerzeilen werd een niet-asbestverdachte chape met een bruine niet-asbestverdachte lijmlaag aangetroffen. Geen verder onderzoek mogelijk binnen het kader van het niet-destructief onderzoek.

Basis voor advies	De asbestdeskundige beoordeelt het materiaal als niet-asbestverdacht.
--------------------------	---

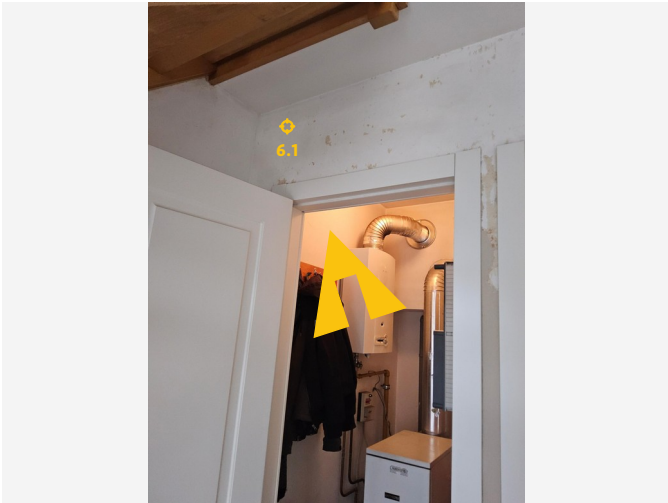
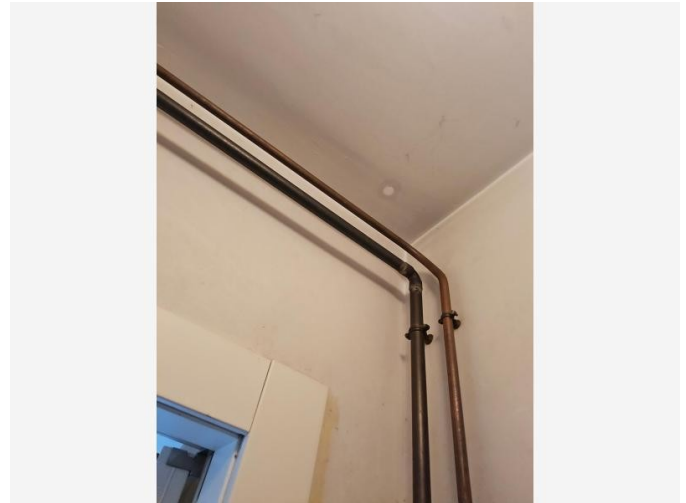
Geen asbest

#	Type	Referentie	Resultaat
6.1	Mengmonster	2.1	Geen asbest

Beschrijving	Pleisterwerk plafonds woning
Omgeving	Binnen
Primaire drager	Plafond
Bindmiddel van materiaal	Gips - kalk
Gebondenheid op basis van bindmiddel	Niet-hechtgebonden
Hoeveelheid (oppervlakte - dikte - aantal)	• 95,00 m ² - 1,00 cm - 1 stuk
Totaal volume	0,95 m ³
Identificatiemethode	Een monstername door de asbestdeskundige met laboanalyse door een asbestlabo.
Destructieve handeling voor identificatie	Nee

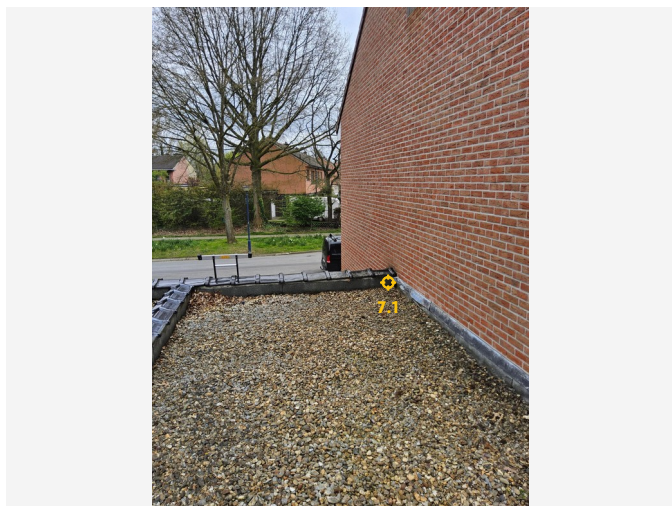
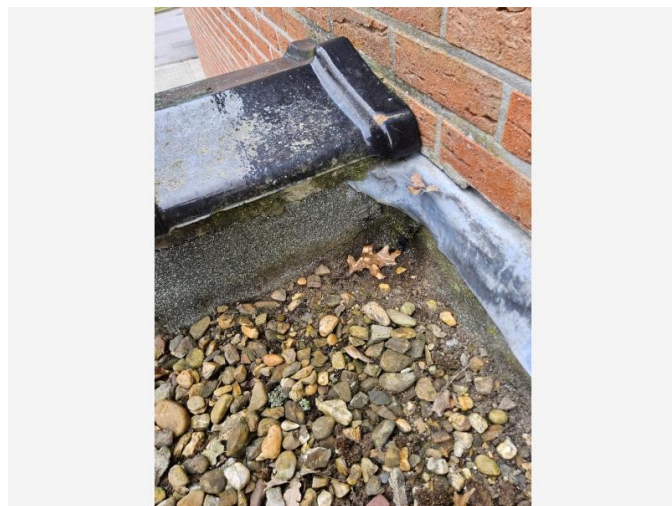
Fiche 7: Roofing plat dak garage

Geen asbest

#	Type	Referentie	Resultaat
7.1	Puntmonster	3.1	Geen asbest

Beschrijving	Roofing plat dak garage
Omgeving	Buiten
Primaire drager	Plafond
Bindmiddel van materiaal	Bitumen (roofing, teer, asfalt)
Gebondenheid op basis van bindmiddel	Hecht
Hoeveelheid (oppervlakte - aantal)	<ul style="list-style-type: none">• 20,00 m² - 1 stuk
Totale oppervlakte	20,00 m ²
Identificatiemethode	Een monstername door de asbestdeskundige met laboanalyse door een asbestlabo.
Destructieve handeling voor identificatie	Nee

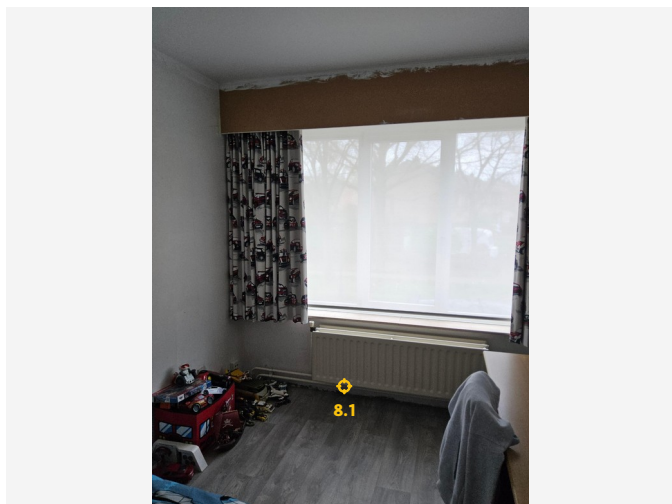
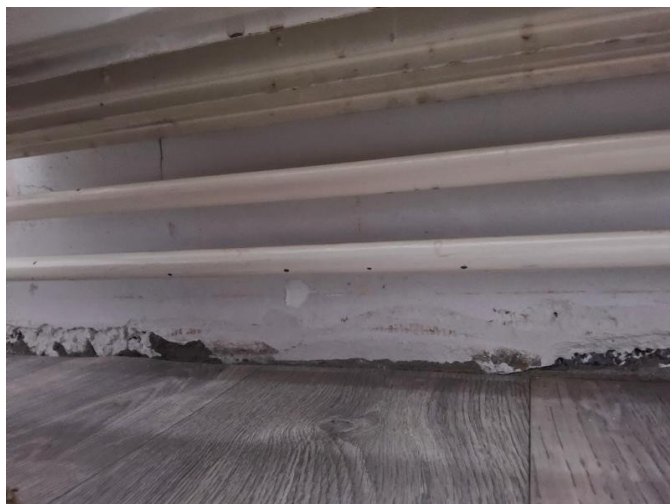
Geen asbest

#	Type	Referentie	Resultaat
8.1	Mengmonster	1.1	Geen asbest

Beschrijving	Pleisterwerk binnenmuren woning
Omgeving	Binnen
Primaire drager	Binnenwand
Bindmiddel van materiaal	Gips - kalk
Gebondenheid op basis van bindmiddel	Niet-hechtgebonden
Hoeveelheid (oppervlakte - dikte - aantal)	• 300,00 m ² - 1,00 cm - 1 stuk
Totaal volume	3,00 m ³
Identificatiemethode	Een monstername door de asbestdeskundige met laboanalyse door een asbestlabo.
Destructieve handeling voor identificatie	Nee

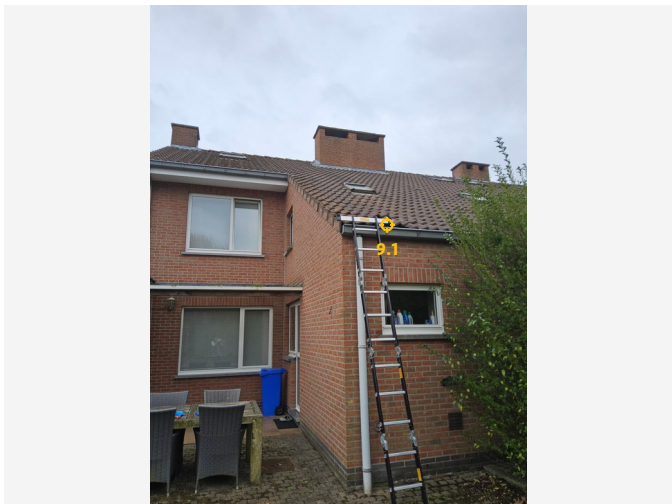
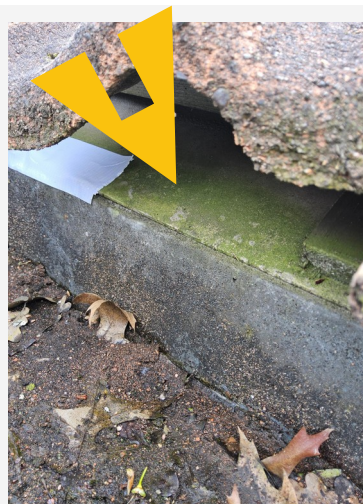
Fiche 9: Onderdak hellend dak woning

Geen asbest

#	Type	Referentie	Resultaat
9.1	Puntmonster	4.1	Geen asbest

Beschrijving	Onderdak hellend dak woning
Omgeving	Buiten
Primaire drager	Schuin dak
Bindmiddel van materiaal	Cement
Gebondenheid op basis van bindmiddel	Hecht
Hoeveelheid (oppervlakte - dikte - aantal)	• 100,00 m ² - 0,50 cm - 1 stuk
Totaal volume	0,50 m ³
Identificatiemethode	Een monstername door de asbestdeskundige met laboanalyse door een asbestlabo.
Destructieve handeling voor identificatie	Nee
