Asbestinventarisatetest

Antoine De Winterstraat 3/1, 2840 Rumst

Attestnummer : 20260415-000128.000

Asbestveilig (maar niet asbestvrij)

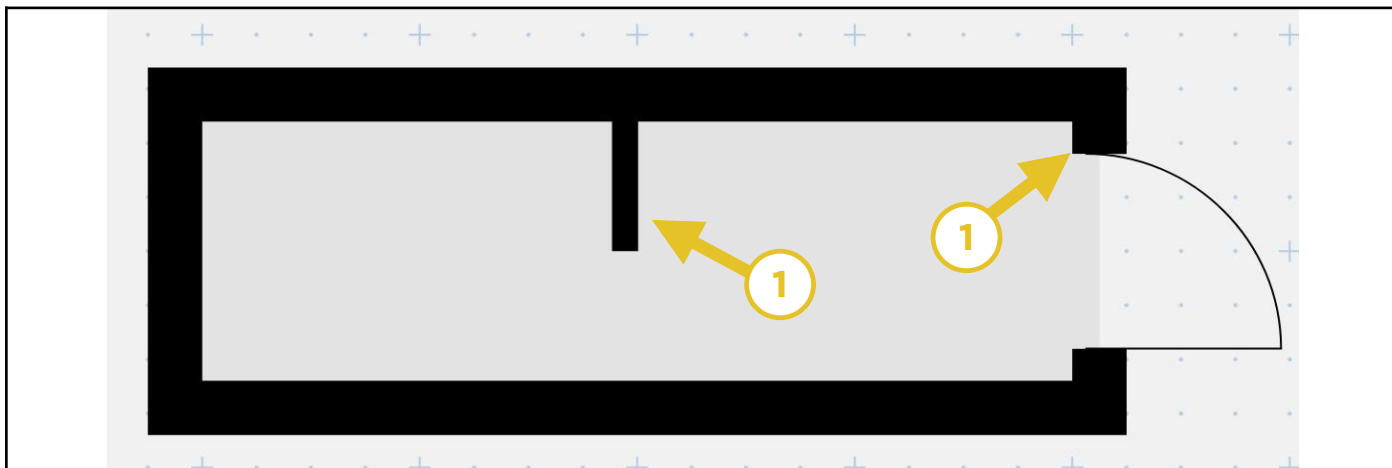
Plan 1.5: Kelderberging

Beschrijving	Type	Actie
1. Bakeliet elektrische installaties kelderberging	Asbestmateriaal	Zorgvuldig beheren

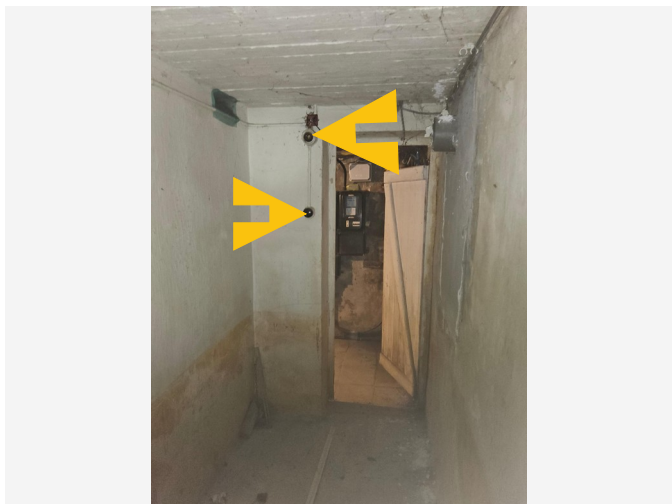
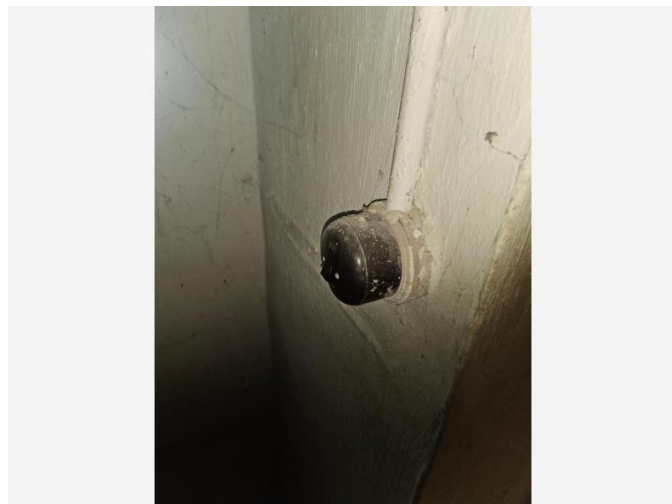
Het asbestmateriaal valt onder de mijlpaal van 2040.

Eindbeoordeling materiaalrisico	Laag materiaalrisico en/of verlaagde kans op vezelvrijgave
---------------------------------	--

Gebondenheid	Categorie 1: hechtgebonden in oorsprong
Asbestsoort (vezeltype)	Crocidoliet aanwezig
Asbestconcentratie	Laag (< 50%)
Afschermingsgraad van het gehele materiaal	Geheel of deels vrij aan de binnenlucht, maar geen contact met binnenluchtstromen
Toestand van het materiaal	Onbeschadigd, niet verweerd

Beschrijving	Bakeliet elektrische installaties kelderberging
Omgeving	Binnen
Primaire drager	Communicatie en elektrische infrastructuur en uitrusting
Asbestmateriaal	Plaat, paneel, tablet - Type Bakeliet
Bindmiddel van asbestmateriaal	Kunststof of -hars
Gebondenheid op basis van bindmiddel	Hecht
Hoeveelheid (oppervlakte - dikte - aantal)	• 0,01 m ² - 10,00 cm - 3 stuks
Totaal volume	0,003 m ³
Eenvoudig bereikbaar	Ja
Bevestigingswijze	• Geschroefd
Identificatiemethode	De asbestdeskundige beoordeelt het materiaal als asbestverdacht en dus asbesthoudend, en dit zonder monstername. Motivatie: De monstername brengt andere schade aan dan schade die inherent is aan de monstername.
Destructieve handeling voor identificatie	Nee

- Zorg voor een veilig beheer. Vermijd het beschadigen van het asbestmateriaal. Controleer de toestand jaarlijks op wijzigingen.
- Voer bijkomende staalname(s) uit.

- Eenvoudige handelingen: mag via doe-het-zelf of door werknemer(s) met opleidingsattest eenvoudige handelingen
Indien het materiaal niet beschadigd geraakt en men stofvorming vermijdt mag dit eventueel door een doe-het-zelver of werknemer(s) met opleidingsattest eenvoudige handelingen verwijderd worden. Dit is enkel mogelijk mits het nemen van de juiste voorzorgsmaatregelen, het gebruik van de nodige PBM's (een aansluitend stofmasker beschermingsklasse FFP3, wegwerphandschoenen, een wegwerpoverall (Cat. III, Type 5 en 6) en afspoelbare schoenen). Verwijder de bakeliet toepassingen voorzichtig met handgereedschap (voorzichtig losschroeven). De asbesthoudende toepassing mag in geen geval met machinaal gereedschap verwijderd worden om het risico op vrijgave van asbestdeeltjes zo veel als mogelijk in te perken. Het afval dient hermetisch afgesloten en dubbel verpakt afgevoerd te worden naar een recyclagepark of kan opgehaald worden door een geregistreerde asbestinzamelaar. Bij verwijdering door een aannemer of erkend asbestverwijderaar staat die zelf in voor het correct afvoeren van het asbestafval.

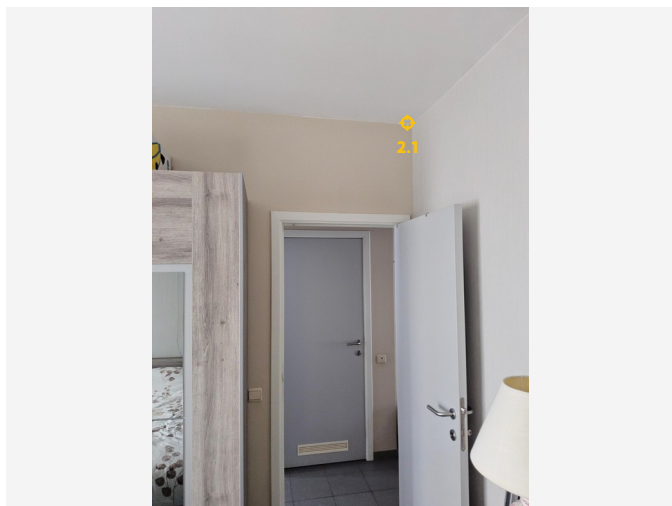
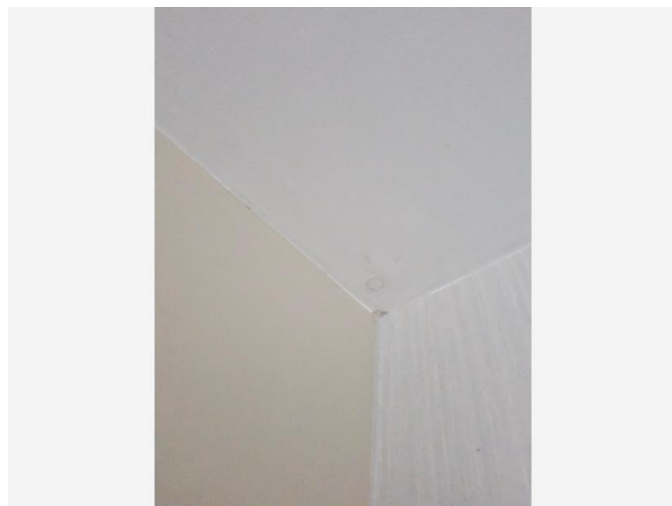
Fiche 2: Pleisterwerk plafonds appartement

Geen asbest

#	Type	Referentie	Resultaat
2.1	Mengmonster	2.1	Geen asbest

Beschrijving	Pleisterwerk plafonds appartement
Omgeving	Binnen
Primaire drager	Plafond
Bindmiddel van materiaal	Gips - kalk
Gebondenheid op basis van bindmiddel	Niet-hechtgebonden
Hoeveelheid (oppervlakte - dikte - aantal)	• 58,00 m ² - 1,00 cm - 1 stuk
Totaal volume	0,58 m ³
Identificatiemethode	Een monstername door de asbestdeskundige met laboanalyse door een asbestlabo.
Destructieve handeling voor identificatie	Nee
Opmerking	Het appartement beschikt niet over een privatieve trappenhal. De stookplaats beschikt niet over pleisterwerk met gips. De plafonds in de natte ruimtes werden afgewerkt met kunststof.

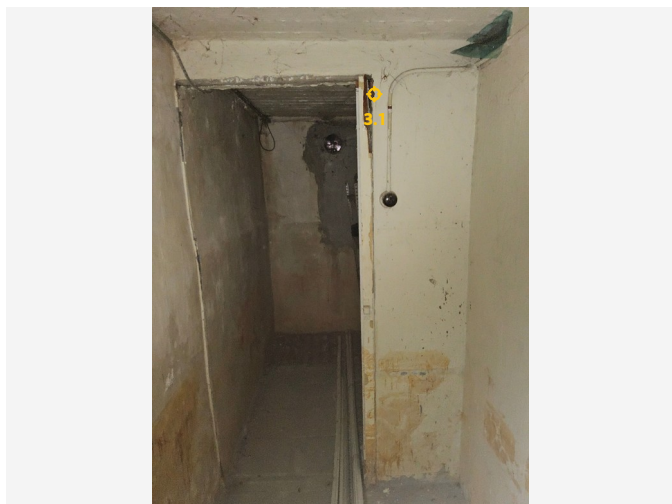
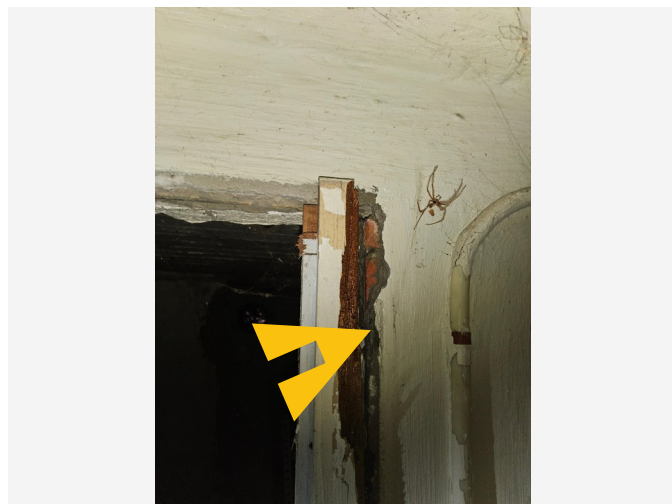
Geen asbest

#	Type	Referentie	Resultaat
3.1	Mengmonster	1.3	Geen asbest

Beschrijving	Cementering binnenwanden kelderberging
Omgeving	Binnen
Primaire drager	Binnenwand
Bindmiddel van materiaal	Cement
Gebondenheid op basis van bindmiddel	Hecht
Hoeveelheid (gewicht - aantal)	<ul style="list-style-type: none">• 100,00 kg - 1 stuk
Totaal gewicht	100,00 kg
Identificatiemethode	Een monstername door de asbestdeskundige met laboanalyse door een asbestlabo.
Destructieve handeling voor identificatie	Nee

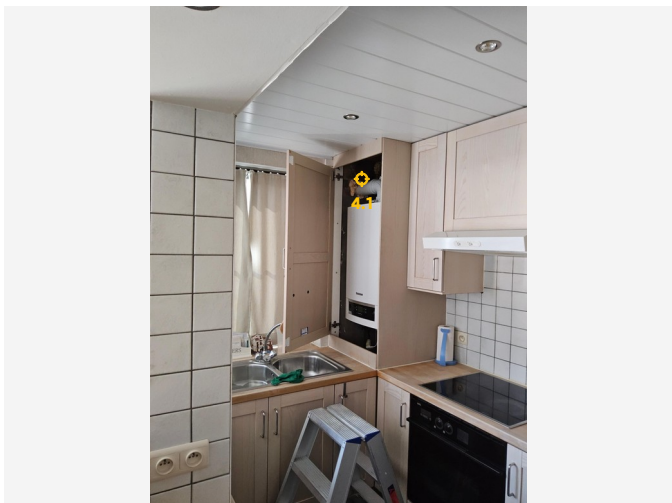
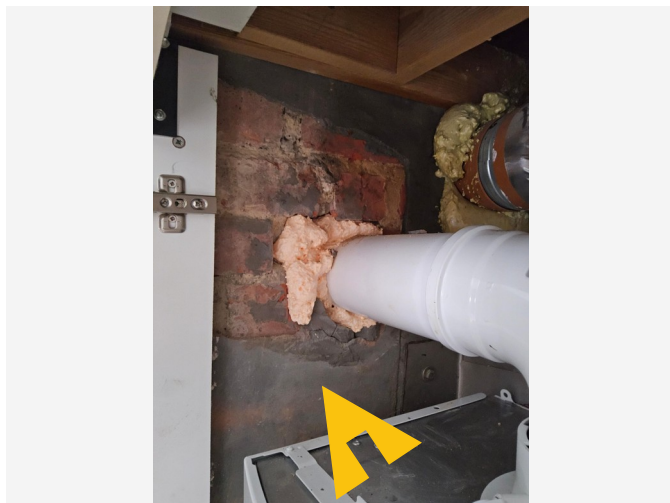
Fiche 4: Cementering binnenwanden keuken/stookplaats

Geen asbest

#	Type	Referentie	Resultaat
4.1	Mengmonster	1.2	Geen asbest

Beschrijving	Cementering binnenwanden keuken/stookplaats
Omgeving	Binnen
Primaire drager	Binnenwand
Bindmiddel van materiaal	Cement
Gebondenheid op basis van bindmiddel	Hecht
Hoeveelheid (gewicht - aantal)	<ul style="list-style-type: none">• 10,00 kg - 1 stuk
Totaal gewicht	10,00 kg
Identificatiemethode	Een monstername door de asbestdeskundige met laboanalyse door een asbestlabo.
Destructieve handeling voor identificatie	Nee

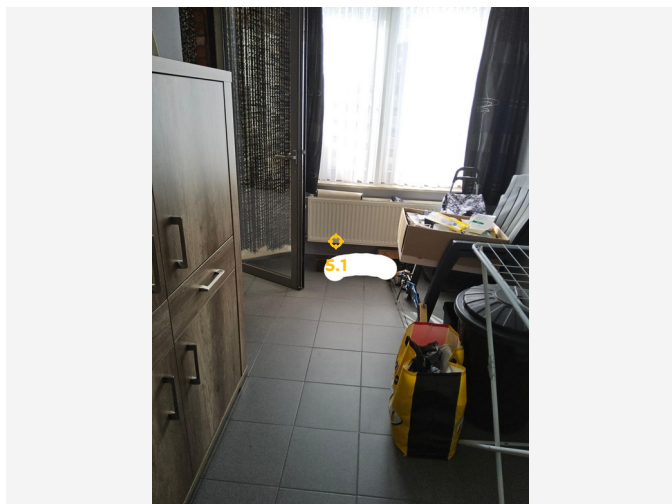
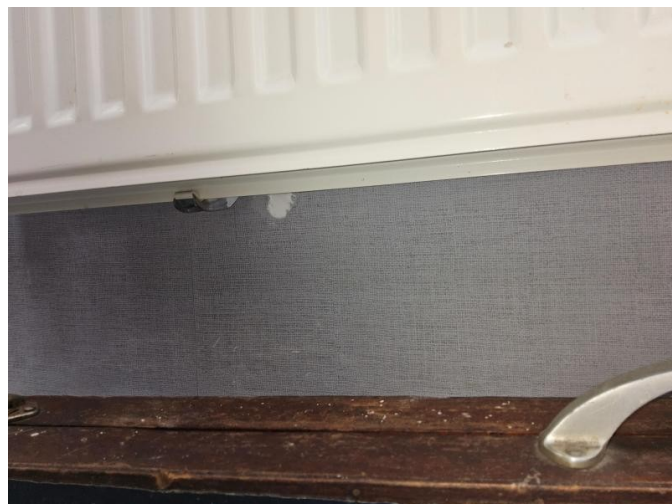
Geen asbest

#	Type	Referentie	Resultaat
5.1	Mengmonster	1.1	Geen asbest

Beschrijving	Pleisterwerk binnenmuren appartement
Omgeving	Binnen
Primaire drager	Binnenwand
Bindmiddel van materiaal	Gips - kalk
Gebondenheid op basis van bindmiddel	Niet-hechtgebonden
Hoeveelheid (oppervlakte - dikte - aantal)	• 145,00 m ² - 1,00 cm - 1 stuk
Totaal volume	1,45 m ³
Identificatiemethode	Een monstername door de asbestdeskundige met laboanalyse door een asbestlabo.
Destructieve handeling voor identificatie	Nee
Opmerking	Het appartement beschikt niet over een privatieve trappenhal. De stookplaats beschikt niet over pleisterwerk met gips.

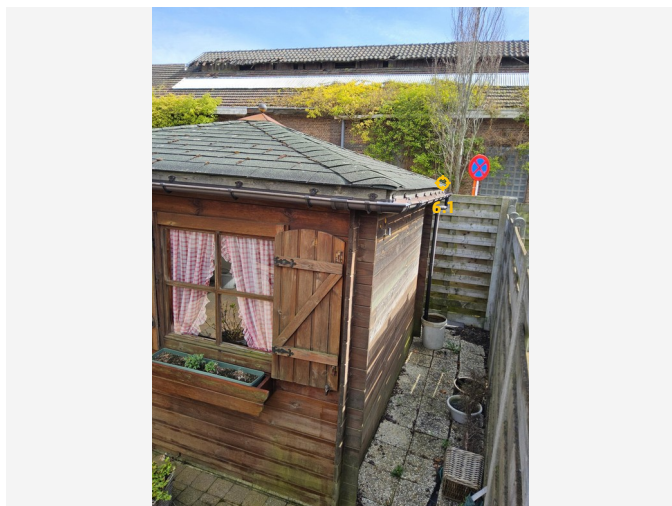
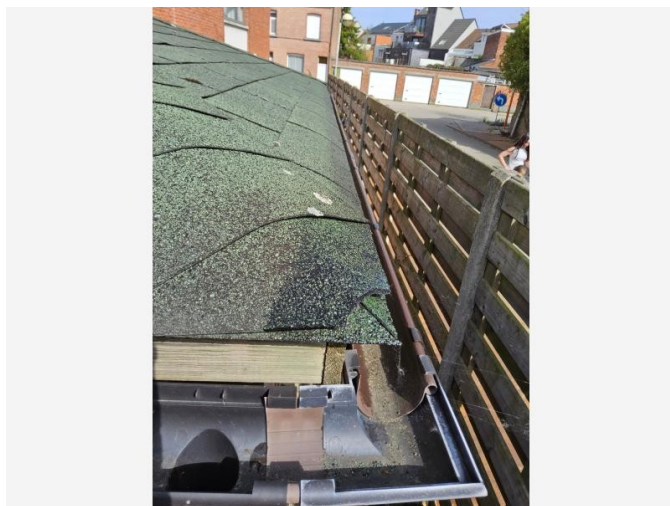
Geen asbest

#	Type	Referentie	Resultaat
6.1	Puntmonster	3.1	Geen asbest

Beschrijving	Roofing (leien) hellend dak tuinhuis
Omgeving	Buiten
Primaire drager	Schuin dak
Bindmiddel van materiaal	Bitumen (roofing, teer, asfalt)
Gebondenheid op basis van bindmiddel	Hecht
Hoeveelheid (oppervlakte - aantal)	<ul style="list-style-type: none">• 10,00 m² - 1 stuk
Totale oppervlakte	10,00 m ²
Identificatiemethode	Een monstername door de asbestdeskundige met laboanalyse door een asbestlabo.
Destructieve handeling voor identificatie	Nee
