Asbestinventarisatetest

Marktplein 6, 2110 Wijnegem

Attestnummer : 20260420-000405.000

Niet-asbestveilig

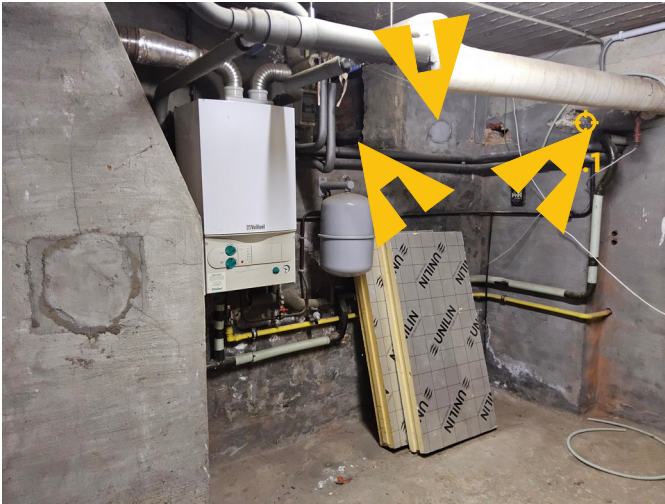
Eindbeoordeling materiaalrisico	Hoog materiaalrisico en/of hoge kans op vezelvrijgave
---------------------------------	---

Gebondenheid	Categorie 1: hechtgebonden in oorsprong
Asbestsoort (vezeltype)	Crocidoliet aanwezig
Asbestconcentratie	Laag (< 50%)
Afschermingsgraad van het gehele materiaal	Geheel of deels vrij aan de binnenlucht, maar geen contact met binnenluchtstromen
Toestand van het materiaal	Matig beschadigd, matig verweerd

#	Type	Referentie	Resultaat
1.1	Puntmonster	4.2	Crocidoliet, Chrysotiel

Beschrijving	Kokers rechts van stookketel
Omgeving	Binnen
Primaire drager	Binnenwand
Asbestmateriaal	Buis, koker, leiding, pijp, doorvoer
Bindmiddel van asbestmateriaal	Cement
Gebondenheid op basis van bindmiddel	Hecht
Hoeveelheid (lengte - omtrek - dikte - aantal)	<ul style="list-style-type: none">• 1,00 m - 45,00 cm - 1,00 cm - 1 stuk• 3,00 m - 45,00 cm - 1,00 cm - 1 stuk
Totaal volume	0,018 m ³
Eenvoudig bereikbaar	Ja
Bevestigingswijze	<ul style="list-style-type: none">• Geklemd• Verlijmd, ingegoten, versmeerd
Identificatiemethode	Een monstername door de asbestdeskundige met laboanalyse door een asbestlabo.
Destructieve handeling voor identificatie	Nee
Opmerking	Omvang niet vast te stellen binnen het kader van het niet-destructief onderzoek.

Dringend verwijderen

- Verwijder dit asbestmateriaal zo snel mogelijk. Volg de toestand goed op.

- Eenvoudige handelingen: enkel door erkend asbestverwijderaars
Aangezien deze asbesthoudende toepassing beschadigd en/of verweerd is dient deze door een erkend asbestverwijderaars verwijderd te worden. In binnenruimtes mag een doe-het-zelver of werknemer met opleidingsattest eenvoudige handelingen alleen hechtgebonden asbest verwijderen dat niet beschadigd is. Dat betekent dat het materiaal intact is en er geen vrije asbestvezels zichtbaar zijn.

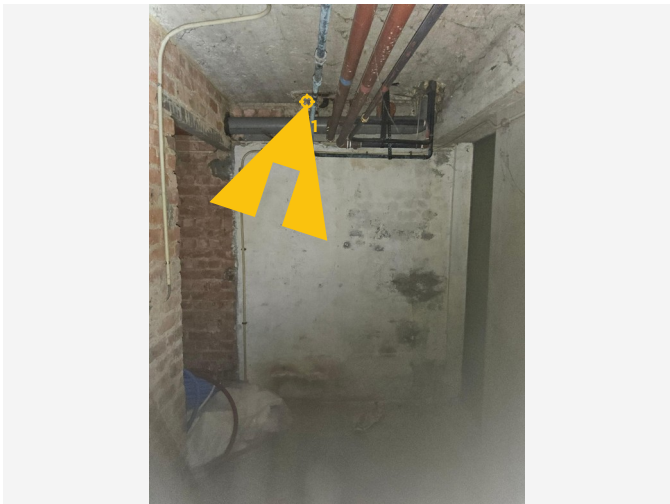
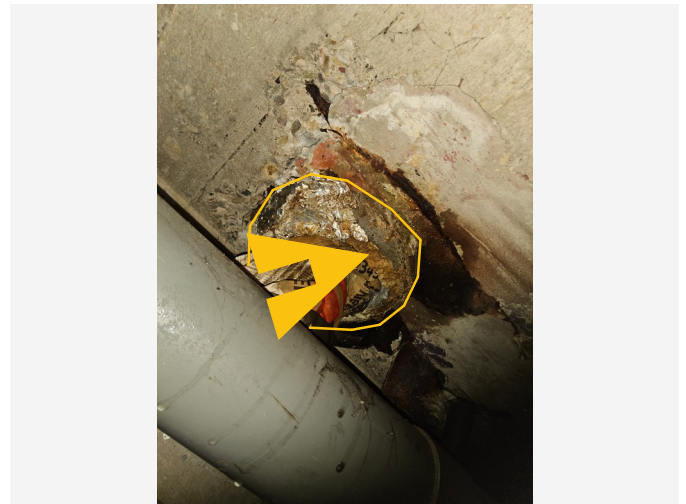
Eindbeoordeling materiaalrisico	Verhoogd materiaalrisico en/of verhoogde kans op vezelvrijgave
---------------------------------	--

Gebondenheid	Categorie 1: hechtgebonden in oorsprong
Asbestsoort (vezeltype)	Crocidoliet aanwezig
Asbestconcentratie	Laag (< 50%)
Afschermingsgraad van het gehele materiaal	Geheel of deels vrij aan de binnenlucht, maar geen contact met binnenluchtstromen
Toestand van het materiaal	Licht beschadigd, licht verweerd. Intacte calciumsilicaatplaat of materiaal met categorie 3-gebondenheid

#	Type	Referentie	Resultaat
2.1	Puntmonster	4.1	Crocidoliet, Chrysotiel

Beschrijving	Koker plafond gang kelder garage
Omgeving	Binnen
Primaire drager	Plafond
Asbestmateriaal	Buis, koker, leiding, pijp, doorvoer
Bindmiddel van asbestmateriaal	Cement
Gebondenheid op basis van bindmiddel	Hecht
Hoeveelheid (lengte - omtrek - dikte - aantal)	<ul style="list-style-type: none">• 0,50 m - 45,00 cm - 1,00 cm - 1 stuk
Totaal volume	0,002 m ³
Eenvoudig bereikbaar	Ja
Bevestigingswijze	<ul style="list-style-type: none">• Geklemd• Verlijmd, ingegoten, versmeerd
Identificatiemethode	Een monstername door de asbestdeskundige met laboanalyse door een asbestlabo.
Destructieve handeling voor identificatie	Nee
Opmerking	Omvang niet vast te stellen binnen het kader van het niet-destructief onderzoek.

Verwijderen

- Scherm in afwachting van verwijdering het asbestmateriaal af van luchtstromingen en verstoring: bijvoorbeeld door het te verpakken, te fixeren, af te dekken, signalisatie - afbakening aan te brengen, ...
- Verwijder dit asbestmateriaal zo snel mogelijk. Volg de toestand goed op.

- Eenvoudige handelingen: enkel door erkend asbestverwijderaar
Aangezien deze asbesthoudende toepassing beschadigd en/of verweerd is dient deze door een erkend asbestverwijderaar verwijderd te worden. In binnenruimtes mag een doe-het-zelver of werknemer met opleidingsattest eenvoudige handelingen alleen hechtgebonden asbest verwijderen dat niet beschadigd is. Dat betekent dat het materiaal intact is en er geen vrije asbestvezels zichtbaar zijn.

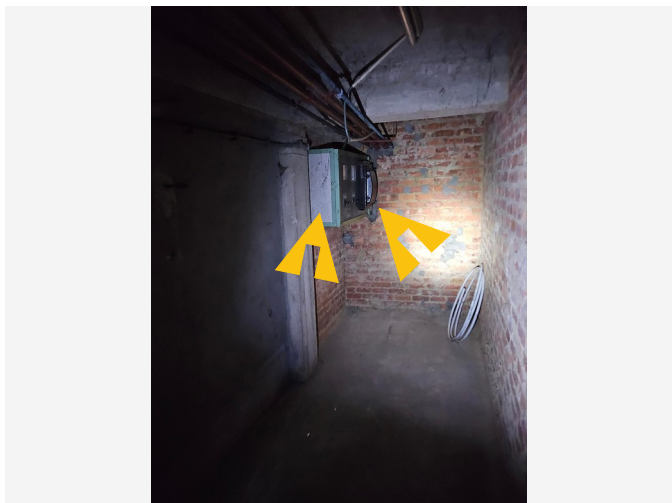
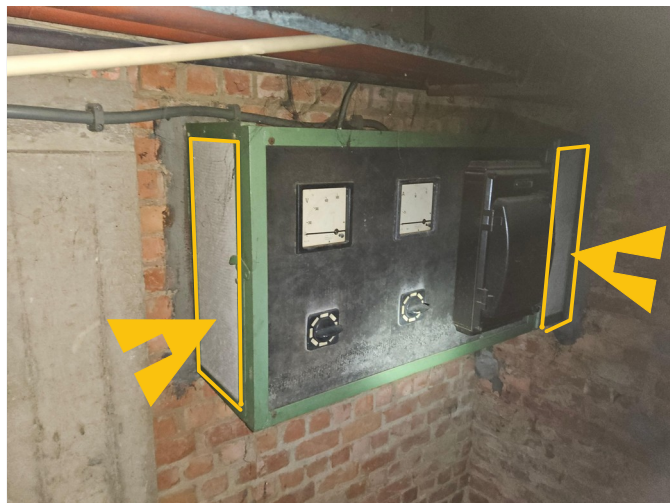
Beschrijving	Plaatmateriaal (grijs) elektrische installatie kelder garage
Omgeving	Binnen
Primaire drager	Communicatie en elektrische infrastructuur en uitrusting
Asbestmateriaal	Plaat, paneel, tablet - Type Menuiserie
Bindmiddel van asbestmateriaal	Cement
Gebondenheid op basis van bindmiddel	Hecht
Hoeveelheid (oppervlakte - dikte - aantal)	• 0,40 m ² - 1,00 cm - 2 stuks
Totaal volume	0,008 m ³
Eenvoudig bereikbaar	Ja
Bevestigingswijze	• Geschroefd
Identificatiemethode	De asbestdeskundige beoordeelt het materiaal als asbestverdacht en dus asbesthoudend, en dit zonder monstername. Motivatie: De monstername brengt andere schade aan dan schade die inherent is aan de monstername.
Destructieve handeling voor identificatie	Nee

- Eenvoudige handelingen: mag via doe-het-zelf of door werknemer(s) met opleidingsattest eenvoudige handelingen
Indien het materiaal niet beschadigd geraakt en men stofvorming vermijdt mag dit eventueel door een doe-het-zelf of werknemer(s) met opleidingsattest eenvoudige handelingen verwijderd worden. Dit is enkel mogelijk mits het nemen van de juiste voorzorgsmaatregelen, het gebruik van de nodige PBM's (een aansluitend stofmasker beschermingsklasse FFP3, wegwerphandschoenen, een wegwerpoverall (Cat. III, Type 5 en 6) en afspoelbare schoenen) en mits het materiaal goed bevochtigd of gefixeerd wordt tijdens de verwijdering. De afdekplaat kan eenvoudig weggenomen worden. Voor de omlijsting dient men de wand mogelijks voorzichtig uit te breken om deze volledig te verwijderen. De asbesthoudende toepassing mag in geen geval met machinaal gereedschap verwijderd worden om het risico op vrijgave van asbestdeeltjes zo veel als mogelijk in te perken. Het afval dient hermetisch afgesloten en dubbel verpakt afgevoerd te worden naar een recyclagepark of kan opgehaald worden door een geregistreerde asbestinzamelaar. Bij verwijdering door een aannemer of erkend asbestverwijderaar staat die zelf in voor het correct afvoeren van het

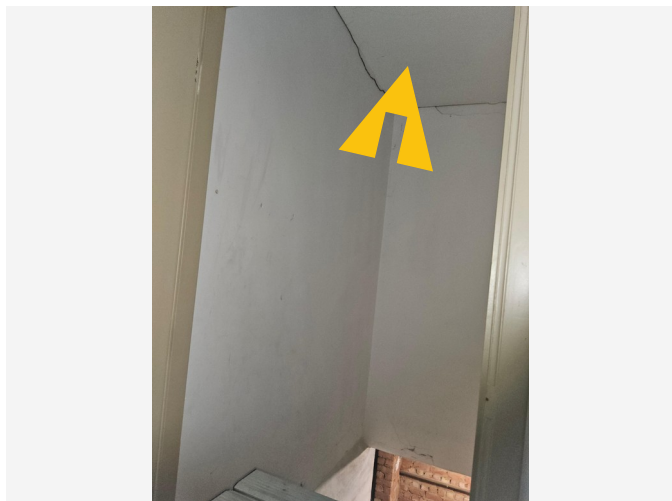
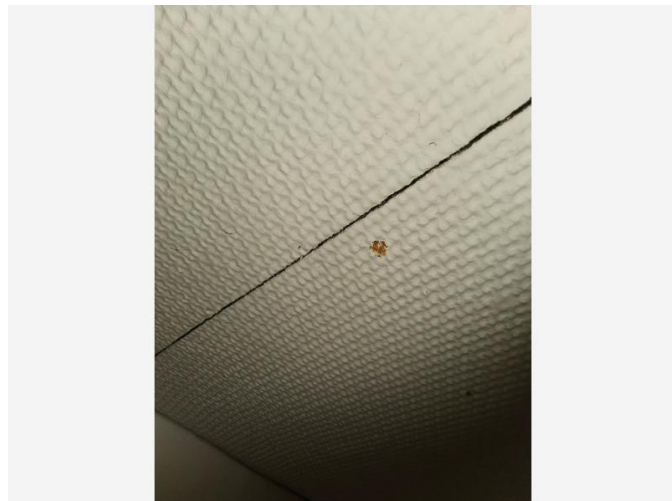
Fiche 13: Plaatmateriaal plafond trappenhal appartement

Basis voor advies	De asbestdeskundige beoordeelt het materiaal als niet-asbestverdacht.
-------------------	---

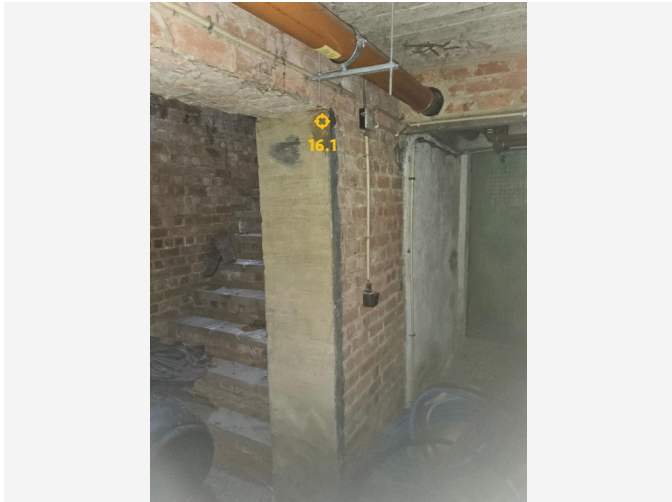
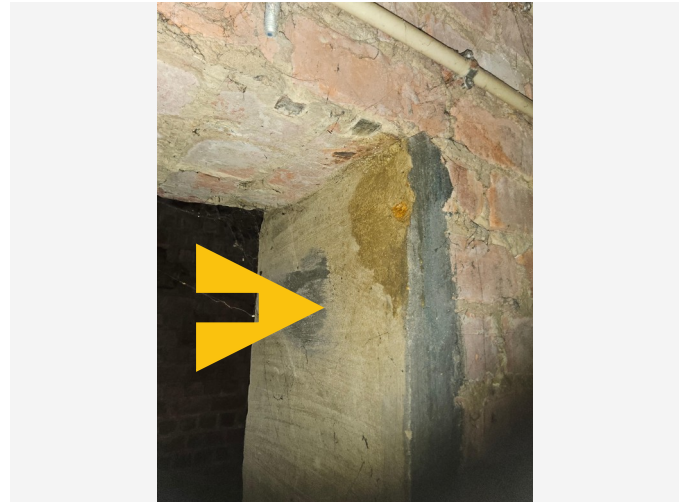
Fiche 16: Cementering binnenwanden garage (gelijkvloers en kelder)

Beschrijving	Cementering binnenwanden garage (gelijkvloers en kelder)
Omgeving	Binnen
Primaire drager	Binnenwand
Bindmiddel van materiaal	Cement
Gebondenheid op basis van bindmiddel	Hecht
Hoeveelheid (gewicht - aantal)	<ul style="list-style-type: none">• 100,00 kg - 1 stuk
Totaal gewicht	100,00 kg
Identificatiemethode	Een monstername door de asbestdeskundige met laboanalyse door een asbestlabo.
Destructieve handeling voor identificatie	Nee

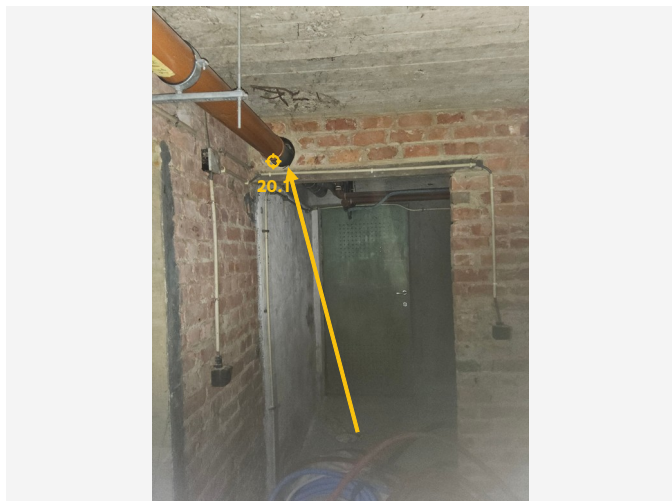
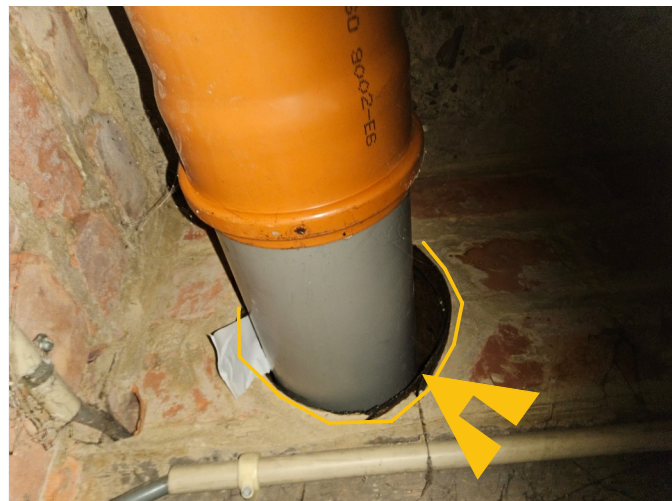
Fiche 20: Pakking rond afvoerleiding gang kelder garage

Beschrijving	Pakking rond afvoerleiding gang kelder garage
Omgeving	Binnen
Primaire drager	Binnenwand
Bindmiddel van materiaal	Bitumen (roofing, teer, asfalt)
Gebondenheid op basis van bindmiddel	Hecht
Hoeveelheid (gewicht - aantal)	<ul style="list-style-type: none">• 1,00 kg - 1 stuk
Totaal gewicht	1,00 kg
Identificatiemethode	Een monstername door de asbestdeskundige met laboanalyse door een asbestlabo.
Destructieve handeling voor identificatie	Nee
