# Asbestinventarisatetest

11005A0007/00T000

Attestnummer : 20260224-000535.000

Uitgegeven op : 24.02.2026

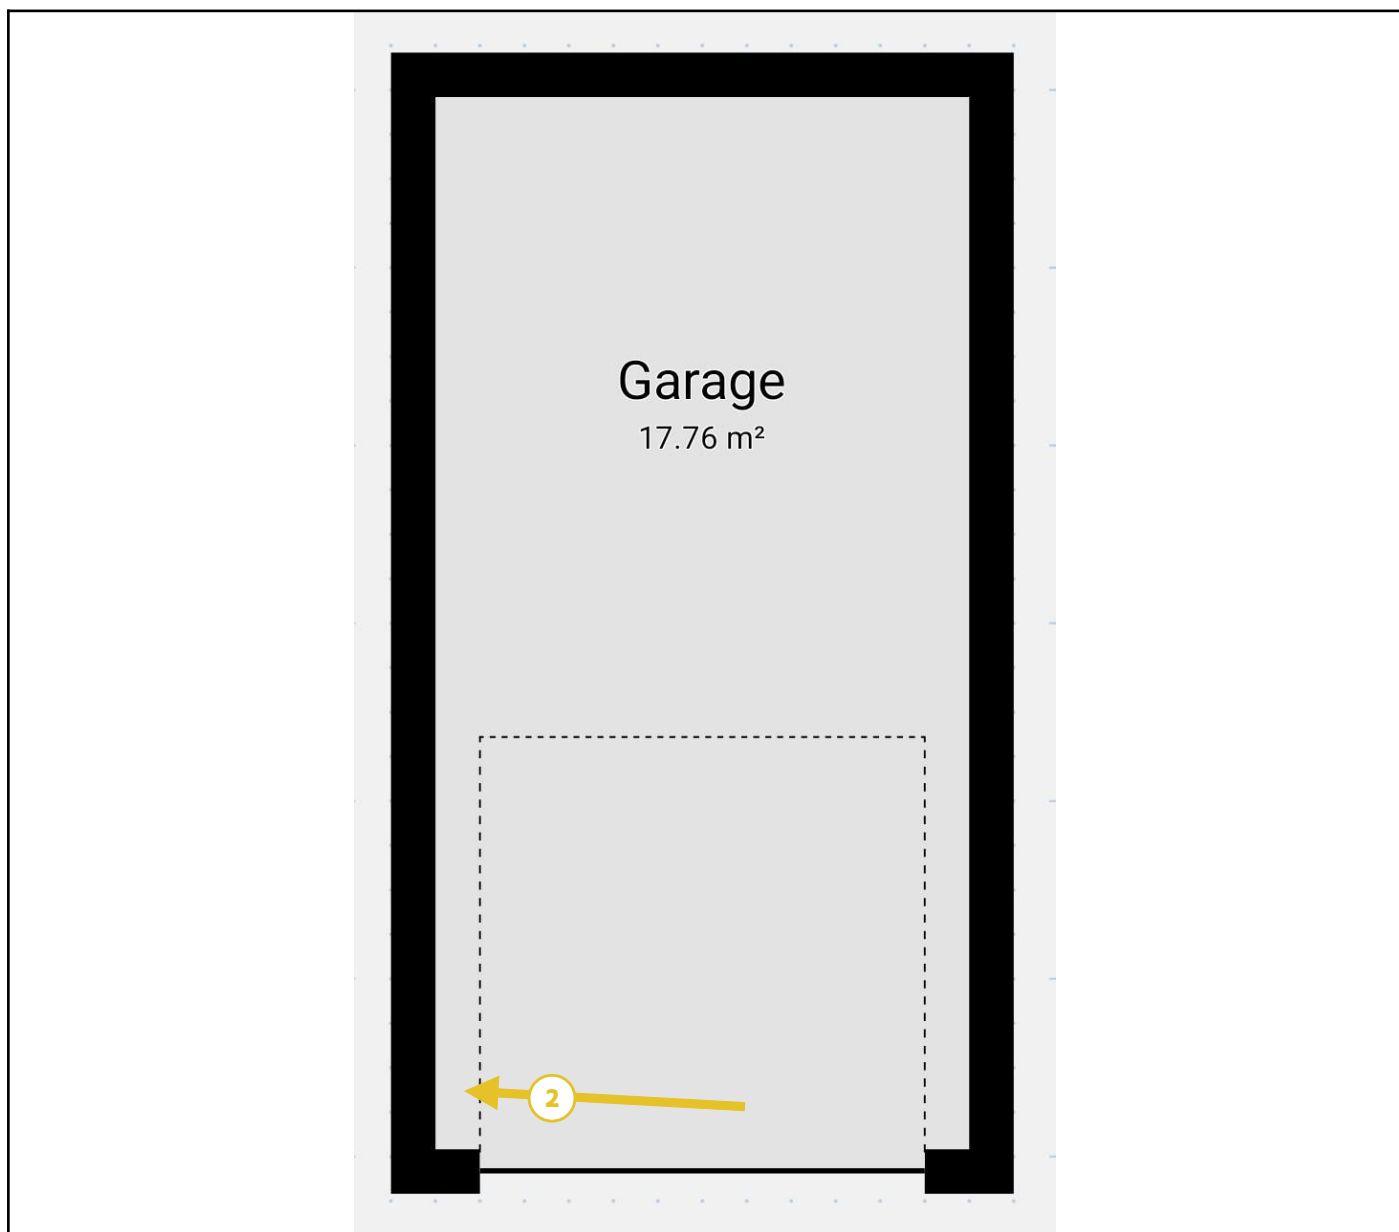
## Plan 1.1: Garagebox

Beschrijving	Type	Actie
2. Bakeliet elektriciteitsmeter en toebehoren	Asbestmateriaal	Zorgvuldig beheren

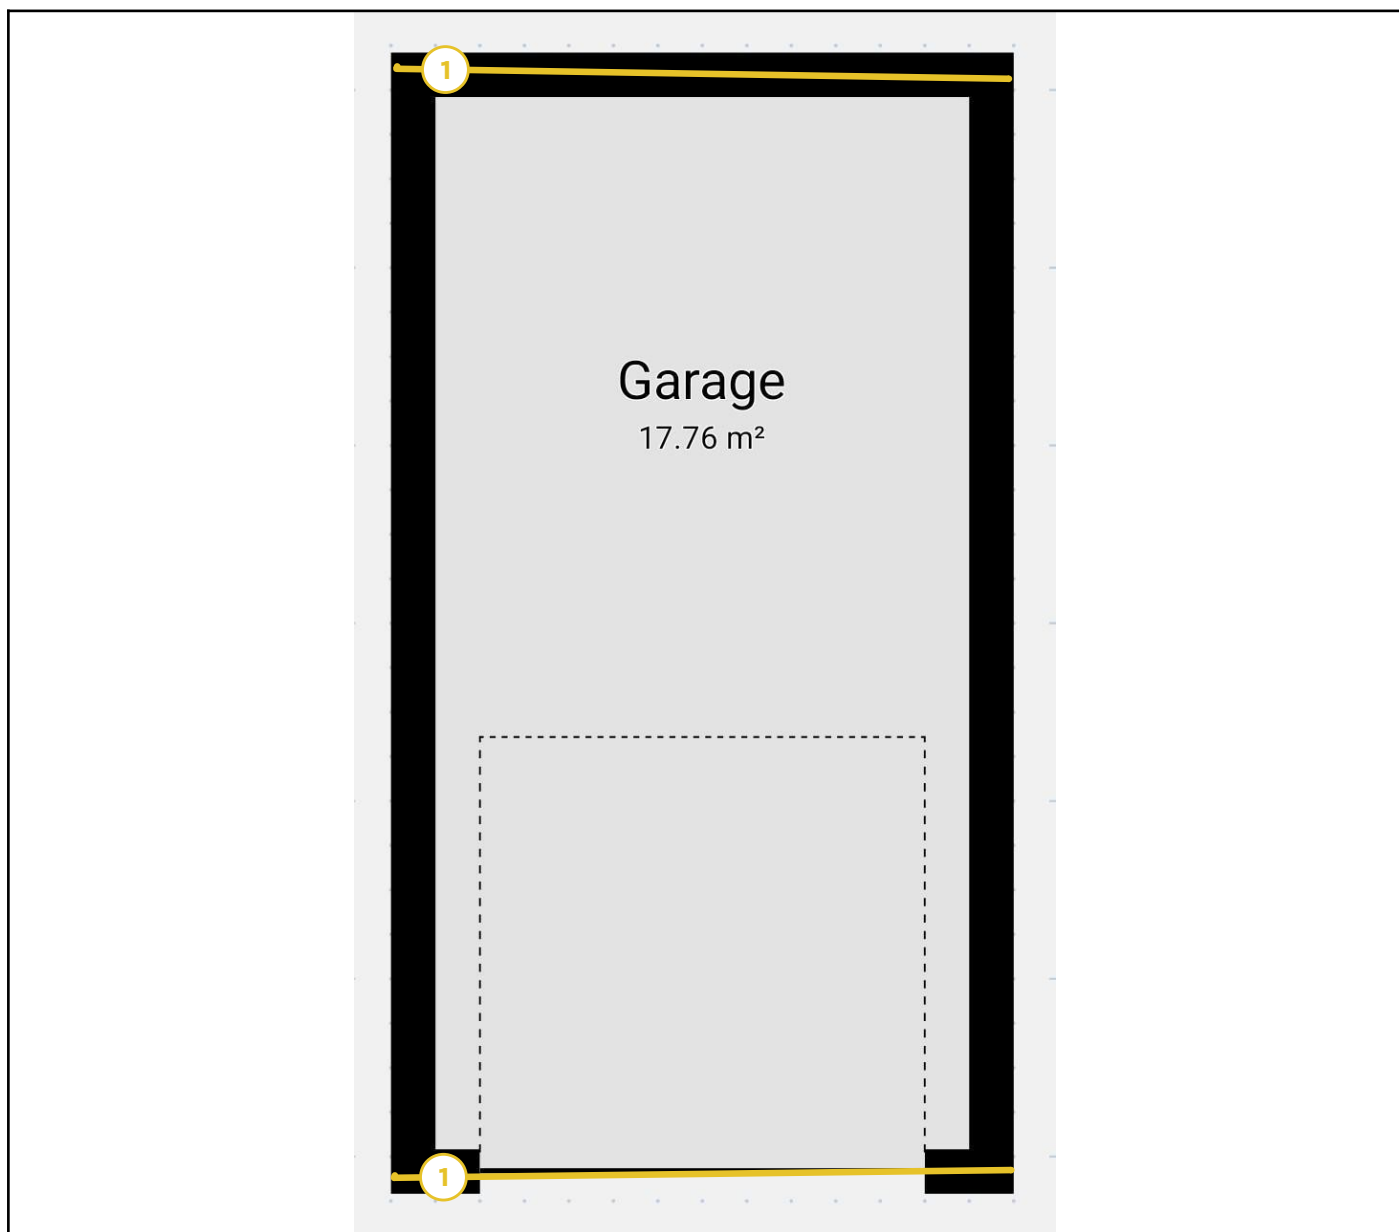
## Plan 1.2: Garagebox

Beschrijving	Type	Actie
1. Dekstenen plat dak garagebox	Asbestmateriaal	Zorgvuldig beheren

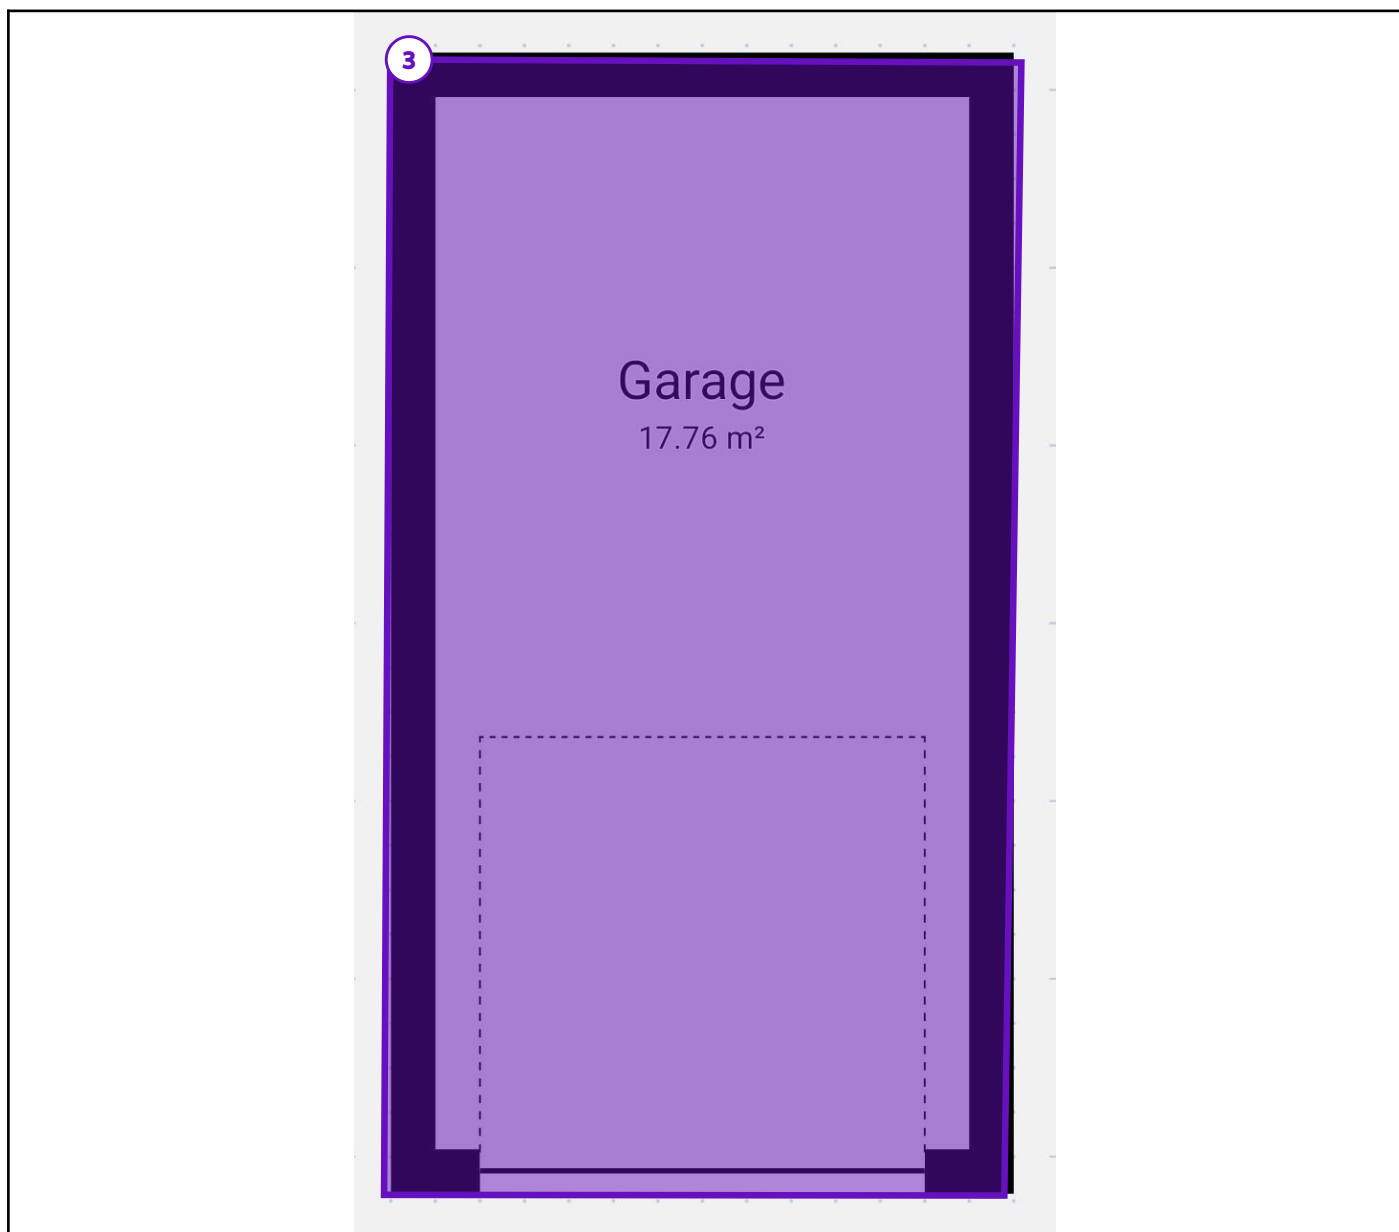
## Plan 1.5: Garagebox

Beschrijving	Type	Actie
3. Onderdak plat dak garagebox	Beperking	-

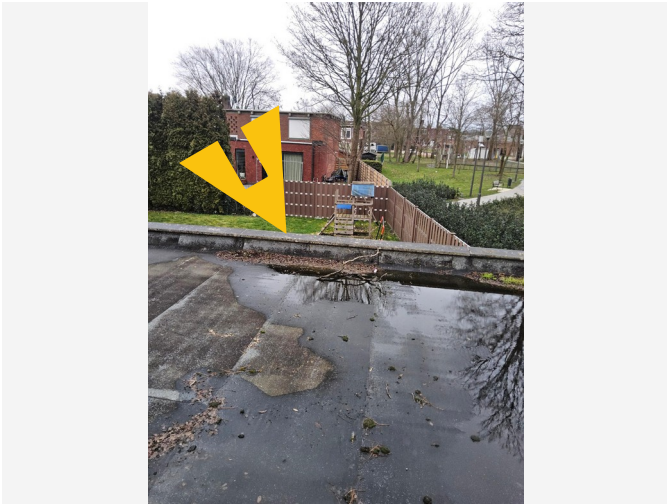
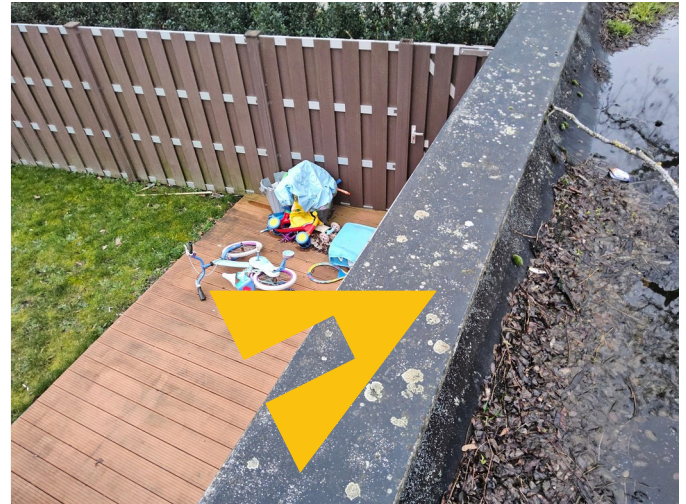
Het asbestmateriaal valt onder de mijlpaal van 2040.

Eindbeoordeling materiaalrisico	Laag materiaalrisico en/of verlaagde kans op vezelvrijgave
---------------------------------	--

Gebondenheid	Categorie 1: hechtgebonden in oorsprong
Asbestsoort (vezeltype)	Crocidoliet aanwezig
Asbestconcentratie	Laag (< 50%)
Afschermingsgraad van het gehele materiaal	Geheel of deels vrij aan de buitenlucht
Toestand van het materiaal	Licht beschadigd, licht verweerd. Intact calciumsilicaatmateriaal of categorie III 'gebondenheid'

Beschrijving	Dekstenen plat dak garagebox
Omgeving	Buiten
Primaire drager	Plat dak
Asbestmateriaal	Deksteen, muurkap - Vol
Bindmiddel van asbestmateriaal	Cement
Gebondenheid op basis van bindmiddel	Hecht
Hoeveelheid (oppervlakte - dikte - aantal)	<ul style="list-style-type: none"><li>• 2,00 m<sup>2</sup> - 3,00 cm - 2 stuks</li></ul>
Totaal volume	0,12 m <sup>3</sup>
Eenvoudig bereikbaar	Ja
Bevestigingswijze	<ul style="list-style-type: none"><li>• Verlijmd, ingegoten, versmeerd</li></ul>
Identificatiemethode	<p>De asbestdeskundige beoordeelt het materiaal als asbestverdacht en dus asbesthoudend, en dit zonder monsternamen.</p> <p>Motivatie: De opdrachtgever weigert om het materiaal te laten bemonsteren.</p>
Destructieve handeling voor identificatie	Nee

Zorgvuldig beheren

- Zorg voor een veilig beheer. Vermijd het beschadigen van het asbestmateriaal. Controleer de toestand jaarlijks op wijzigingen.
- Voer bijkomende staalname(s) uit.

- Eenvoudige handelingen: mag via doe-het-zelf of door werknemer(s) met opleidingsattest eenvoudige handelingen  
Indien het materiaal niet beschadigd geraakt en men stofvorming vermijdt mag dit eventueel door een doe-het-zelver of werknemer(s) met opleidingsattest eenvoudige handelingen verwijderd worden. Dit is enkel mogelijk mits het nemen van de juiste voorzorgsmaatregelen, het gebruik van de nodige PBM's (een aansluitend stofmasker beschermingsklasse FFP3, wegwerphandschoenen, een wegwerpoverall (Cat. III, Type 5 en 6) en afspoelbare schoenen) en mits het materiaal goed bevochtigd of gefixeerd wordt tijdens de verwijdering. De doe-het-zelver dient de dekstenen met handgereedschap los te wrikken of uit te breken. Het afval dient hermetisch afgesloten en dubbel verpakt afgevoerd te worden naar een recyclagepark of kan opgehaald worden door een geregistreerde asbestinzamelaar. Bij verwijdering door een aannemer of erkend asbestverwijderaar staat die zelf in voor het correct afvoeren van het asbestafval.

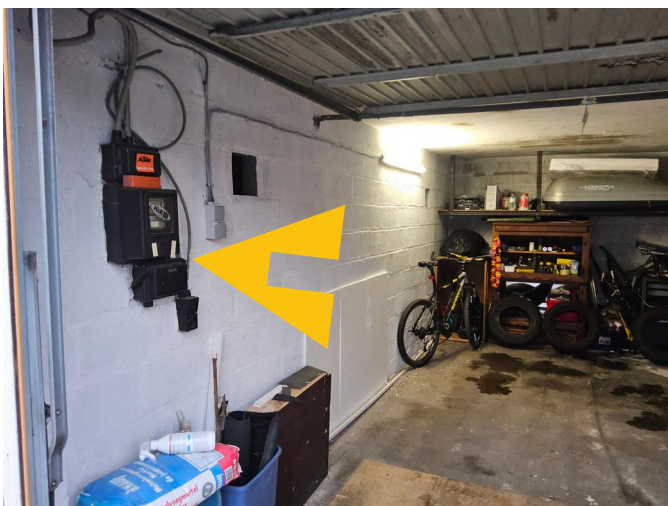
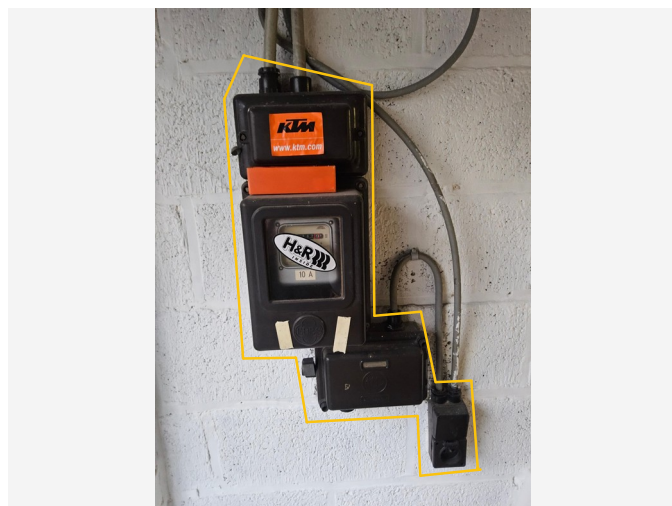
Het asbestmateriaal valt onder de mijlpaal van 2040.

Eindbeoordeling materiaalrisico	Laag materiaalrisico en/of verlaagde kans op vezelvrijgave
---------------------------------	--

Gebondenheid	Categorie 1: hechtgebonden in oorsprong
Asbestsoort (vezeltype)	Crocidoliet aanwezig
Asbestconcentratie	Laag (< 50%)
Afschermingsgraad van het gehele materiaal	Geheel of deels (ook) vrij aan de binnenlucht
Toestand van het materiaal	Onbeschadigd, niet verweerd

Beschrijving	Bakeliet elektriciteitsmeter en toebehoren
Omgeving	Binnen
Primaire drager	Communicatie en elektrische infrastructuur en uitrusting
Asbestmateriaal	Plaat, paneel, tablet - Type Bakeliet
Bindmiddel van asbestmateriaal	Kunststof of -hars
Gebondenheid op basis van bindmiddel	Hecht
Hoeveelheid (oppervlakte - dikte - aantal)	<ul style="list-style-type: none"> <li>• 0,10 m<sup>2</sup> - 30,00 cm - 3 stuks</li> <li>• 0,01 m<sup>2</sup> - 10,00 cm - 1 stuk</li> </ul>
Totaal volume	0,091 m <sup>3</sup>
Eenvoudig bereikbaar	Ja
Bevestigingswijze	<ul style="list-style-type: none"> <li>• Geschroefd</li> </ul>
Identificatiemethode	<p>De asbestdeskundige beoordeelt het materiaal als asbestverdacht en dus asbesthoudend, en dit zonder monstername.</p> <p>Motivatie: De materialen behoren niet toe aan de eigenaar voor wie de asbestdeskundige de asbestinventaris uitvoert.</p>
Destructieve handeling voor identificatie	Nee

Zorgvuldig beheren

- Zorg voor een veilig beheer. Vermijd het beschadigen van het asbestmateriaal. Controleer de toestand jaarlijks op wijzigingen.
- Voer bijkomende staalname(s) uit.

- Eenvoudige handelingen: mag via doe-het-zelf of door werknemer(s) met opleidingsattest eenvoudige handelingen  
Opgelet: De meterkast is eigendom van de netbeheerder en mag niet door de eigenaar van de woning worden verwijderd. Vervanging zal op termijn worden uitgevoerd door daartoe bevoegd en opgeleid personeel van de netbeheerder.

De lichtsakelaar mag wel door de eigenaar verwijderd worden: Indien het materiaal niet beschadigd geraakt en men stofvorming vermijdt mag dit eventueel door een doe-het-zelver of werknemer(s) met opleidingsattest eenvoudige handelingen verwijderd worden. Dit is enkel mogelijk mits het nemen van de juiste voorzorgsmaatregelen, het gebruik van de nodige PBM's (een aansluitend stofmasker beschermingsklasse FFP3, wegwerphandschoenen, een wegwerpoverall (Cat. III, Type 5 en 6) en afspoelbare

schoenen). Verwijder de bakeliet toepassingen voorzichtig met handgereedschap (voorzichtig losschroeven). De asbesthoudende toepassing mag in geen geval met machinaal gereedschap verwijderd worden om het risico op vrijgave van asbestdeeltjes zo veel als mogelijk in te perken. Het afval dient hermetisch afgesloten en dubbel verpakt afgevoerd te worden naar een recyclingpark of kan opgehaald worden door een geregistreerde asbestinzamelaar. Bij verwijdering door een aannemer of erkend asbestverwijderaar staat die zelf in voor het correct afvoeren van het asbestafval.

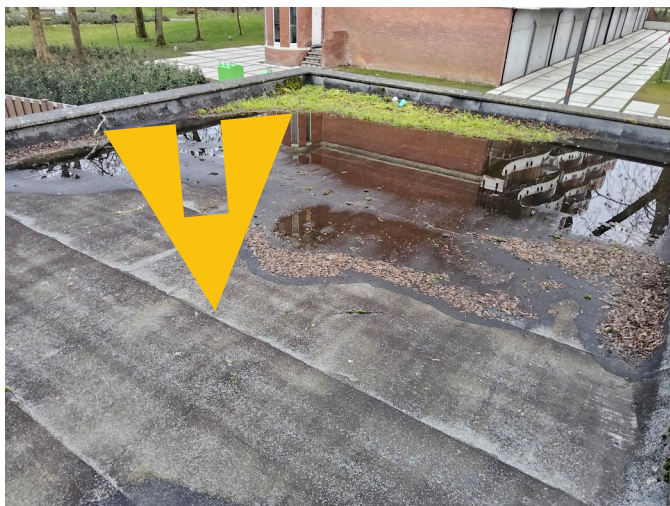
*Situeringfoto*

**Reden:** Geen inspectie mogelijk

**Uitleg van de asbestdeskundige:** Geen inspectie van het onderdak mogelijk binnen het kader van het niet-destructief onderzoek.

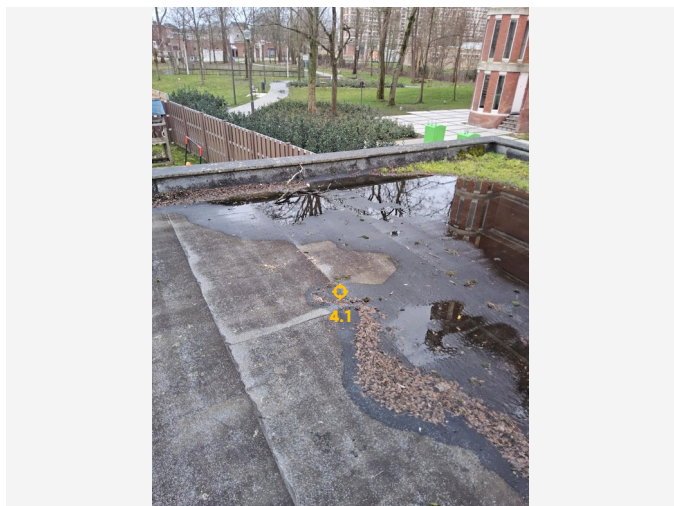
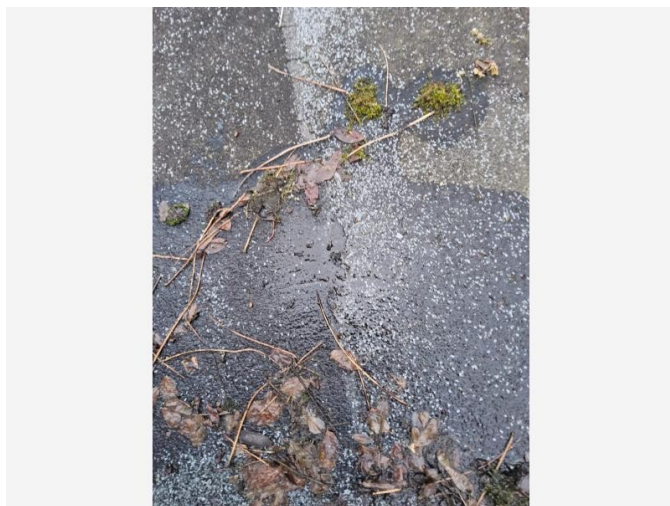
## Fiche 4: Roofing plat dak garagebox

Geen asbest

#	Type	Referentie	Resultaat
4.1	Puntmonster	1.1	Geen asbest

<b>Beschrijving</b>	Roofing plat dak garagebox
<b>Omgeving</b>	Buiten
<b>Primaire drager</b>	Plat dak
<b>Bindmiddel van materiaal</b>	Bitumen (roofing, teer, asfalt)
<b>Gebondenheid op basis van bindmiddel</b>	Hecht
<b>Hoeveelheid (oppervlakte - aantal)</b>	• 18,00 m <sup>2</sup> - 1 stuk
<b>Totale oppervlakte</b>	18,00 m <sup>2</sup>
<b>Identificatiemethode</b>	Een monstername door de asbestdeskundige met laboanalyse door een asbestlabo.
<b>Destructieve handeling voor identificatie</b>	Nee

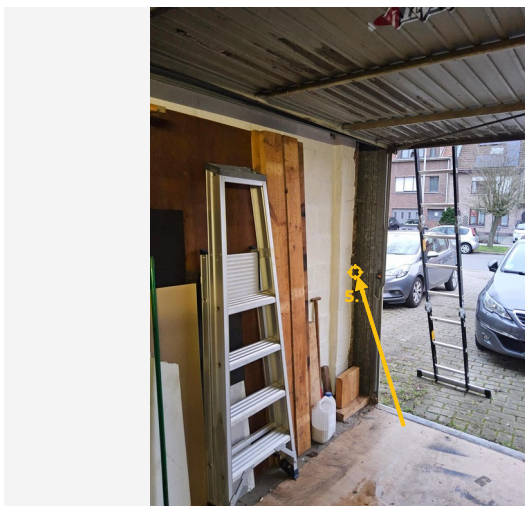
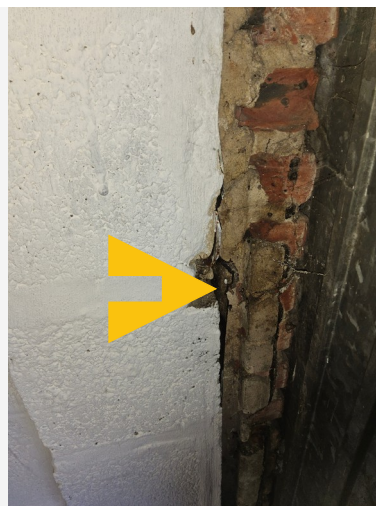
# Fiche 5: Waterkering rond garagepoort

Geen asbest

#	Type	Referentie	Resultaat
5.1	Puntmonster	1.2	Geen asbest

<b>Beschrijving</b>	Waterkering rond garagepoort
<b>Omgeving</b>	Binnen
<b>Primaire drager</b>	Waterkering
<b>Bindmiddel van materiaal</b>	Bitumen (roofing, teer, asfalt)
<b>Gebondenheid op basis van bindmiddel</b>	Hecht
<b>Hoeveelheid (oppervlakte - aantal)</b>	• 1,00 m <sup>2</sup> - 2 stuks
<b>Totale oppervlakte</b>	2,00 m <sup>2</sup>
<b>Identificatiemethode</b>	Een monstername door de asbestdeskundige met laboanalyse door een asbestlabo.
<b>Destructieve handeling voor identificatie</b>	Nee
