Asbestinventarisatetest

Veldstraat 60, 2840 Rumst

Attestnummer : 20260325-000539.000

Uitgegeven op : 25.03.2026

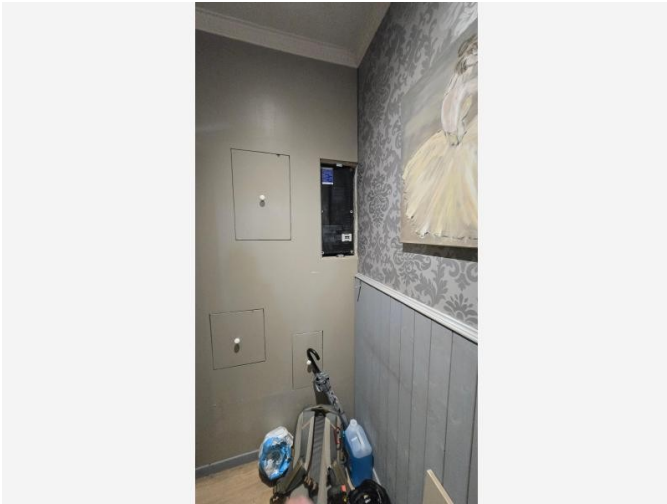
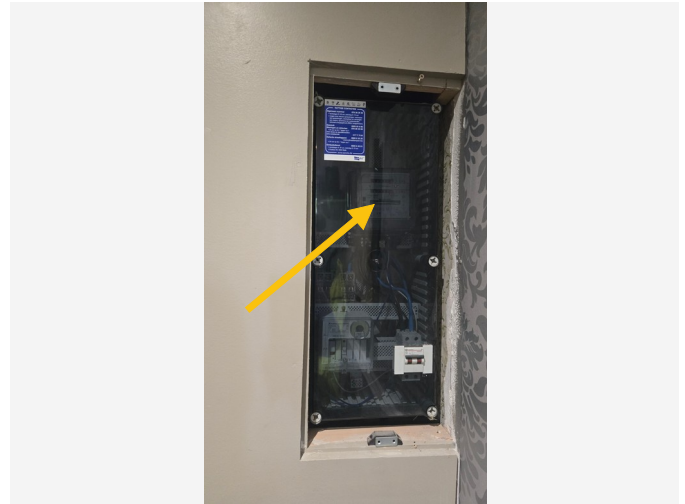
Conclusie

Het asbestmateriaal valt onder de mijlpaal van 2040.

Eindbeoordeling materiaalrisico	Laag materiaalrisico en/of verlaagde kans op vezelvrijgave
---------------------------------	--

Gebondenheid	Categorie 1: hechtgebonden in oorsprong
Asbestsoort (vezeltype)	Crocidoliet aanwezig
Asbestconcentratie	Laag (< 50%)
Afschermingsgraad van het gehele materiaal	Geheel of deels vrij aan de binnenlucht, maar geen contact met binnenluchtstromen
Toestand van het materiaal	Onbeschadigd, niet verweerd

Beschrijving	Bakeliet meter
Omgeving	Binnen
Primaire drager	Communicatie en elektrische infrastructuur en uitrusting
Asbestmateriaal	Plaat, paneel, tablet - Type Bakeliet
Bindmiddel van asbestmateriaal	Kunststof of -hars
Gebondenheid op basis van bindmiddel	Hecht
Hoeveelheid (oppervlakte - dikte - aantal)	• 0,10 m ² - 1,00 cm - 1 stuk
Totaal volume	0,001 m ³
Eenvoudig bereikbaar	Ja
Bevestigingswijze	• Geschroefd
Identificatiemethode	De asbestdeskundige beoordeelt het materiaal als asbestverdacht en dus asbesthoudend, en dit zonder monstername. Motivatie: De monstername brengt andere schade aan dan schade die inherent is aan de monstername.
Destructieve handeling voor identificatie	Nee
Opmerking	De hoeveelheid is een zo nauwkeurig mogelijke opmeting. Hieraan kunnen evenwel geen rechten worden ontleend.

Zorgvuldig beheren

- Zorg voor een veilig beheer. Vermijd het beschadigen van het asbestmateriaal. Controleer de toestand jaarlijks op wijzigingen.

- Eenvoudige handelingen: mag via doe-het-zelf of door werknemer(s) met opleidingsattest eenvoudige handelingen
Deze toepassing kan door een aannemer die over een opleidingsattest eenvoudige handelingen beschikt of door een particulier (doe-het-zelf), verwijderd worden indien er geen verhoogd risico op vrijgave van asbestvezels (max. concentratie 0,01 vezels/cm³ - CODEX Art. VI.3-54) ontstaat en de toepassing voorafgaand wordt gefixeerd/bevochtigd; de individuele elementen zonder machinale werktuigen en zonder breken of gooien een voor een losgemaakt worden; en ten slotte in gesloten verpakking weggevoerd worden naar een erkend afvalpunt (recyclagepark).

In de zone mogen geen derden en/of minderjarigen aanwezig zijn en moet elke betrokken persoon steeds gepaste persoonlijke beschermingsmiddelen (P3-gelaatsmasker + handschoenen) dragen.

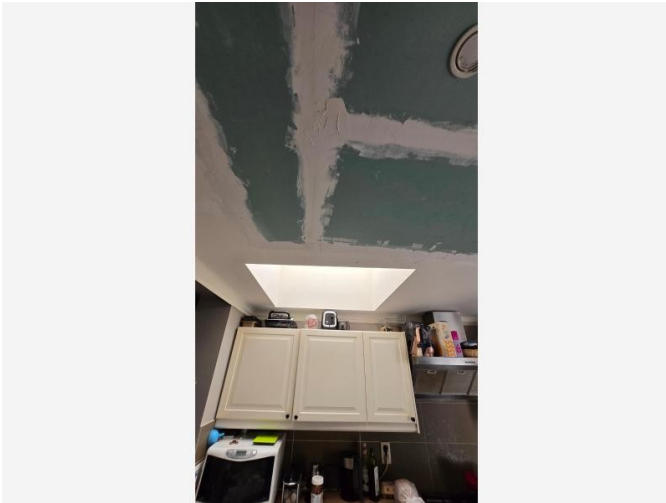
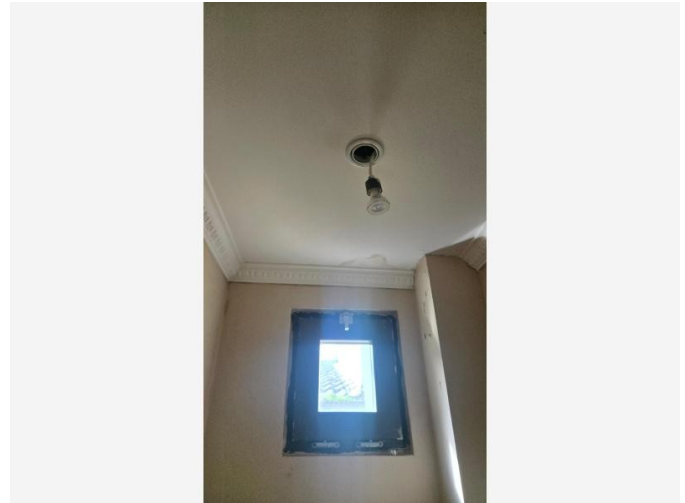
Vernieuwde gyprocplafonds, geen pleisterwerk aanwezig. Achterliggende structuur niet waarneembaar.

Basis voor advies	De asbestdeskundige beoordeelt het materiaal als niet-asbestverdacht.
Primaire drager	Plafond
(Asbest)materiaal	In-situ afwerkingslagen - Pleisterwerk (wand, plafond, ...)
Bindmiddel	Gips - kalk
Gebondenheid bindmiddel	Niet-hechtgebonden

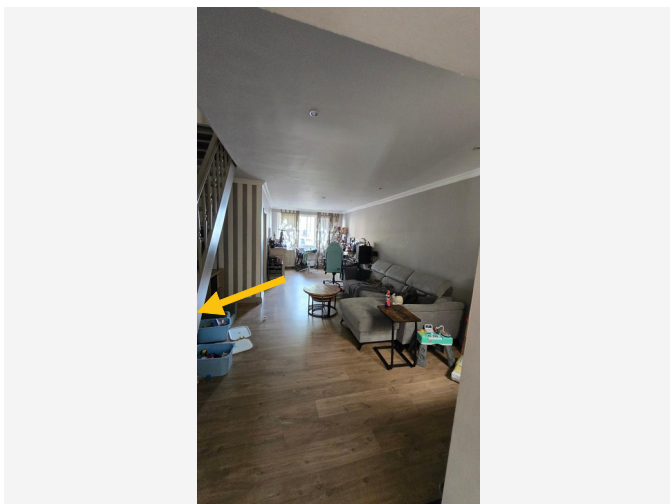
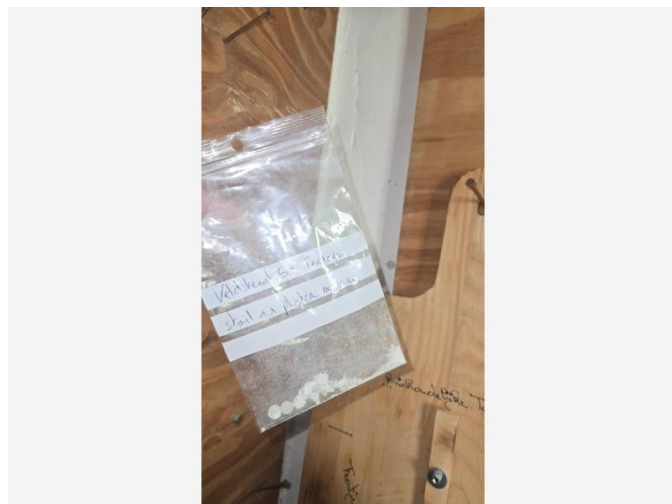
Fiche 3: Pleisterwerk wanden

Geen asbest

#	Type	Referentie	Resultaat
3.1	Mengmonster	Staal 1.1 pleister muren	Geen asbest

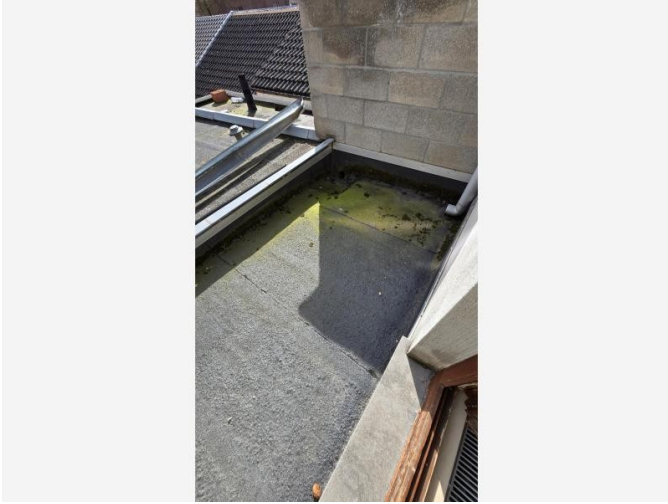
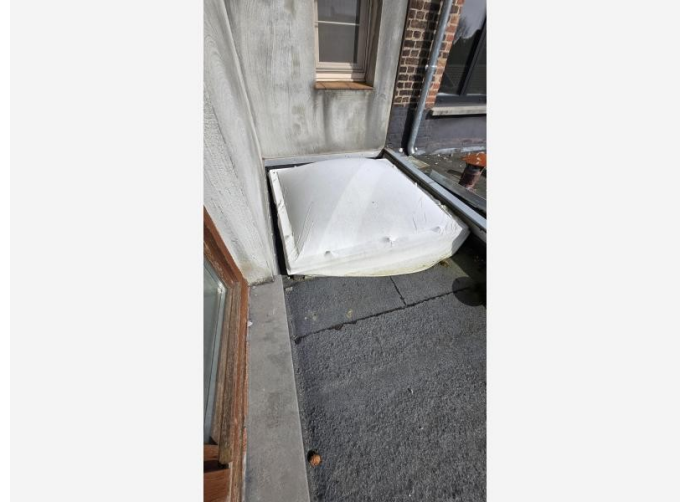
Geen asbest

Beschrijving	Roofing
Omgeving	Buiten
Primaire drager	Plat dak
Bindmiddel van materiaal	Bitumen (roofing, teer, asfalt)
Gebondenheid op basis van bindmiddel	Hecht
Hoeveelheid (oppervlakte - aantal)	• 20,00 m ² - 1 stuk
Totale oppervlakte	20,00 m ²
Identificatiemethode	De asbestdeskundige gebruikt een bewijsdocument andere dan een bestaande laboanalyse, met bevestiging door vaststelling en expertise en dit zonder monstername.
Destructieve handeling voor identificatie	Nee
Opmerking	Staalname tot op de eventuele onderliggende lagen is niet mogelijk zonder uitbreiding naar een destructief onderzoek.

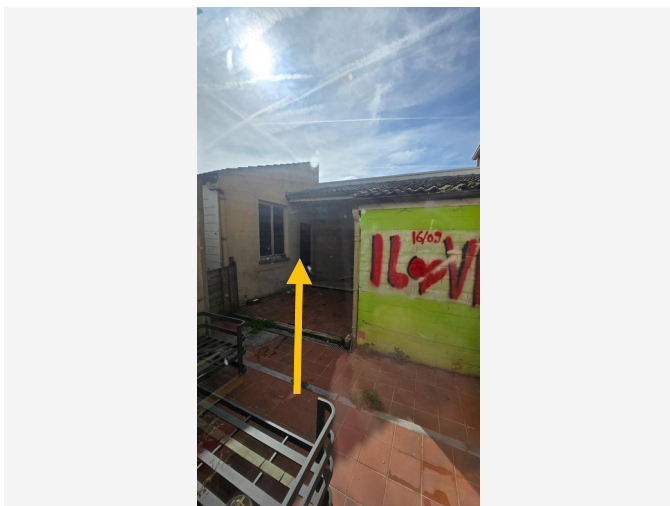
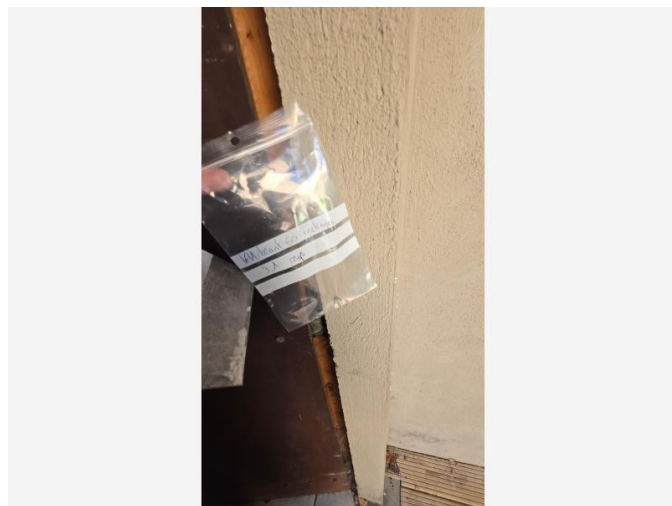
Fiche 5: Crepi gevels

Geen asbest

#	Type	Referentie	Resultaat
5.1	Puntmonster	Staal 3.1 crepi	Geen asbest
