# Asbestinventarisatetest

Kaai 31/2, 2850 Boom

Attestnummer : 20260423-000456.000

Uitgegeven op : 23.04.2026

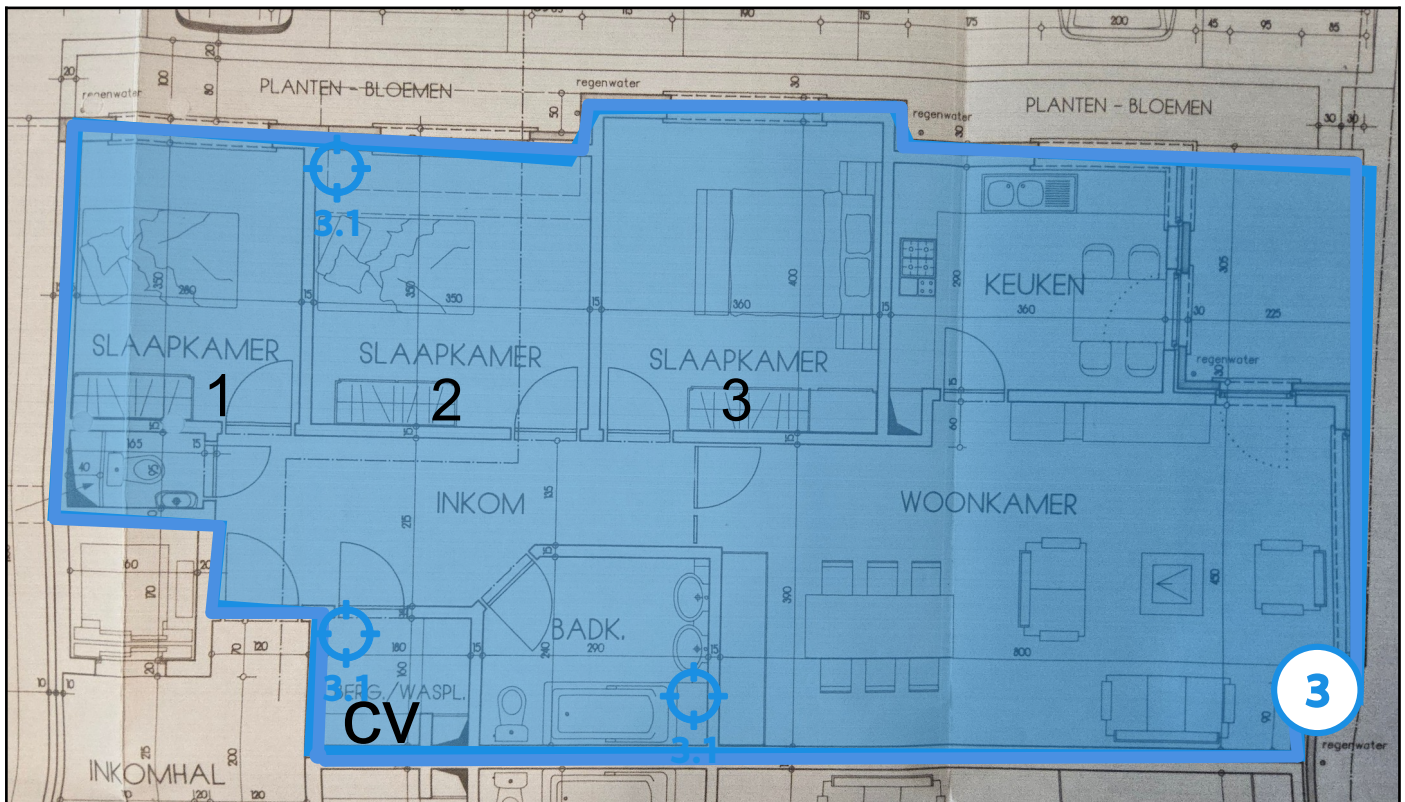
## Plan 1.1: Appartement bus 2

Beschrijving	Type	Actie
3. Pleisterwerk plafonds appartement	Geen asbest	-
3.1 Code: 2.1	Mengmonster	-

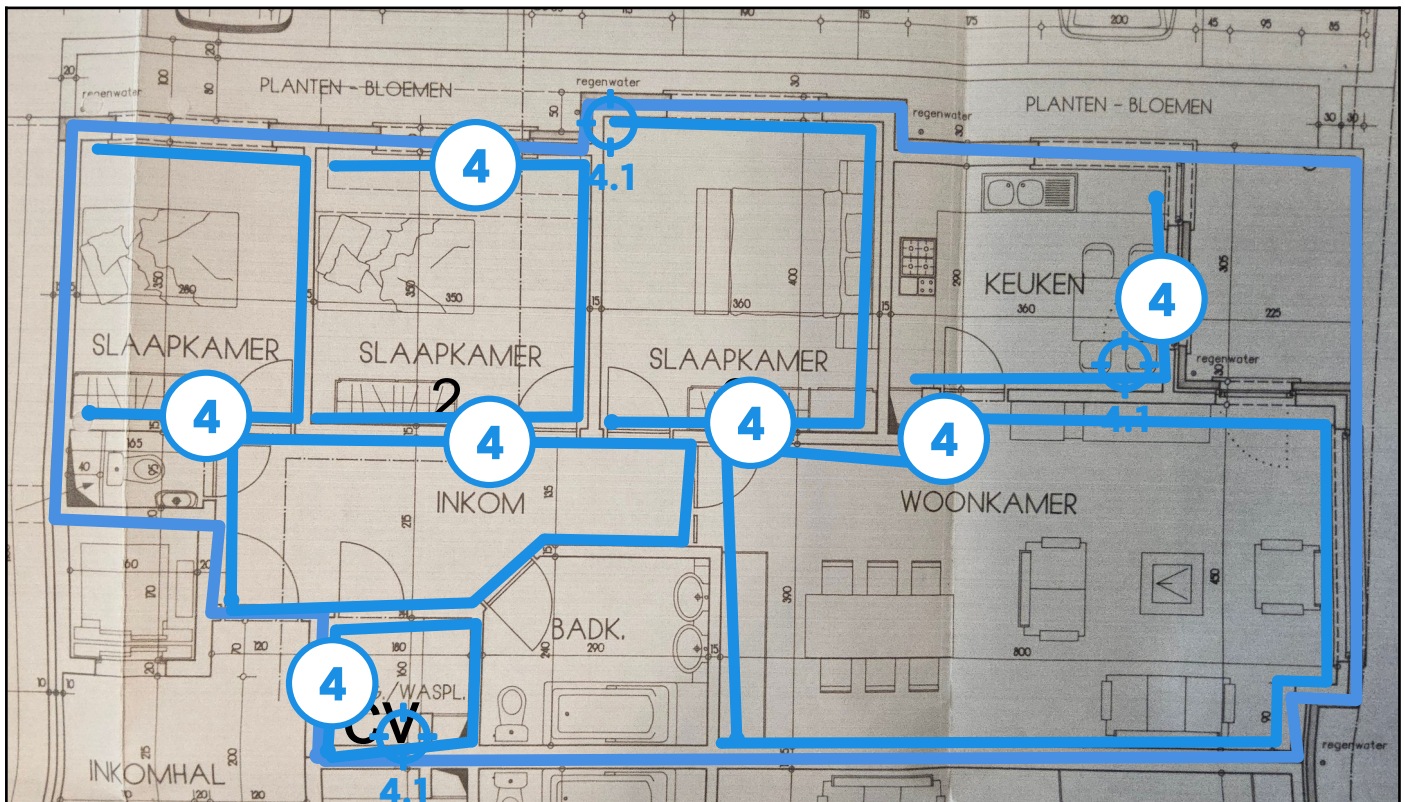
## Plan 1.2: Appartement bus 2

Beschrijving	Type	Actie
4. Pleisterwerk binnenmuren appartement	Geen asbest	-
4.1 Code: 1.1	Mengmonster	-

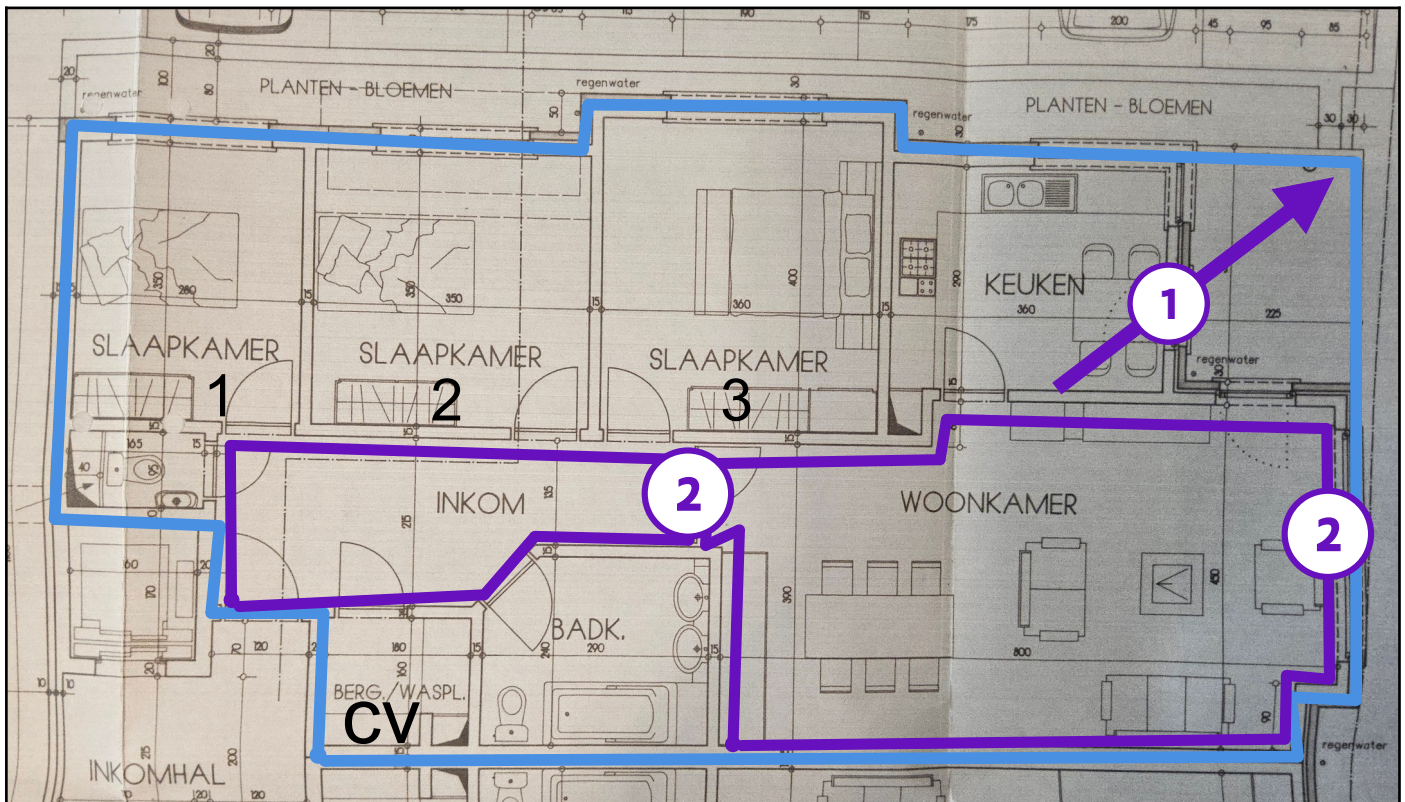
## Plan 1.3: Appartement bus 2

Beschrijving	Type	Actie
1. Zuil terras	Advies	-
2. Kroonlijsten woonkamer en gang	Advies	-

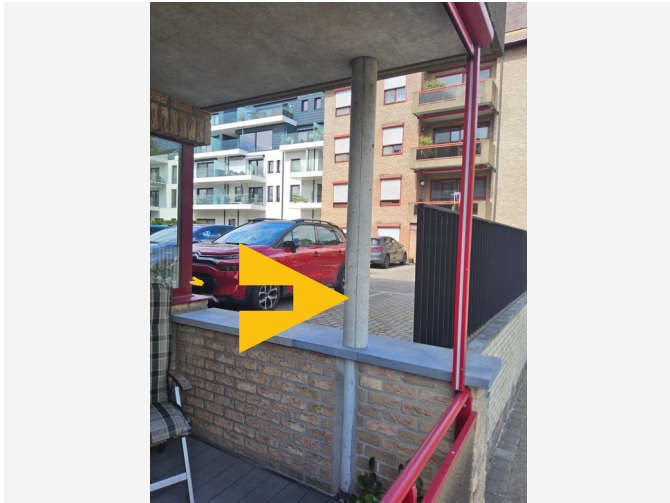
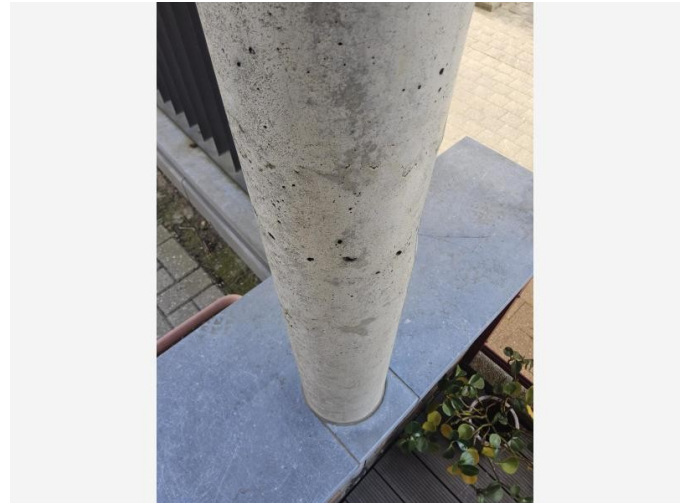
Beton

De asbestdeskundige beoordeelt het materiaal als niet-asbestverdacht.

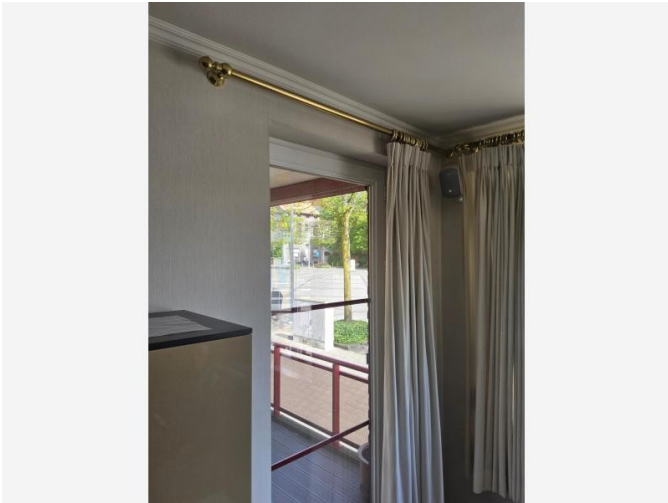
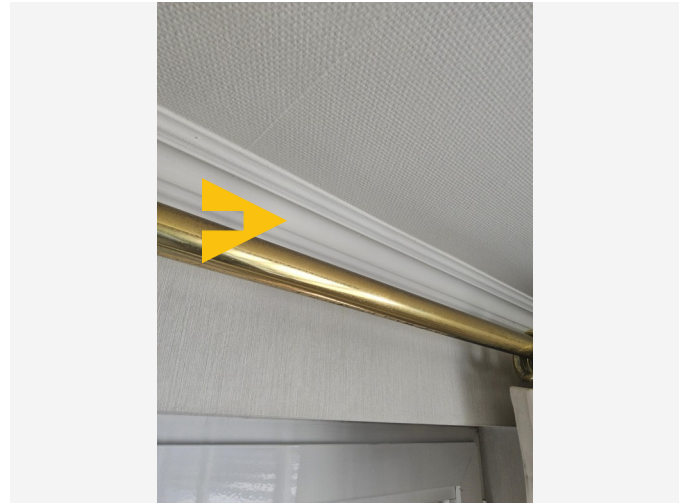
Kunststof, hol. Niet asbestverdacht.

<b>Basis voor advies</b>	De asbestdeskundige beoordeelt het materiaal als niet-asbestverdacht.
--------------------------	---

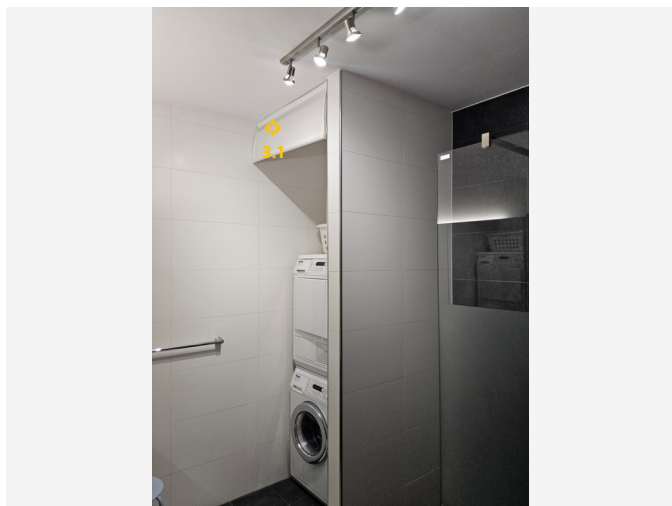
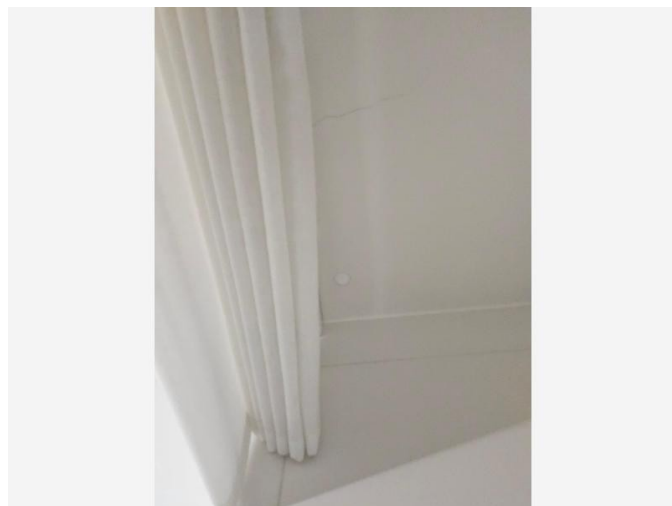
Geen asbest

#	Type	Referentie	Resultaat
3.1	Mengmonster	2.1	Geen asbest

<b>Beschrijving</b>	Pleisterwerk plafonds appartement
<b>Omgeving</b>	Binnen
<b>Primaire drager</b>	Plafond
<b>Bindmiddel van materiaal</b>	Gips - kalk
<b>Gebondenheid op basis van bindmiddel</b>	Niet-hechtgebonden
<b>Hoeveelheid (oppervlakte - dikte - aantal)</b>	• 100,00 m <sup>2</sup> - 1,00 cm - 1 stuk
<b>Totaal volume</b>	1,00 m <sup>3</sup>
<b>Identificatiemethode</b>	Een monstername door de asbestdeskundige met laboanalyse door een asbestlabo.
<b>Destructieve handeling voor identificatie</b>	Nee
<b>Opmerking</b>	Het appartement beschikt niet over een privaatieve trappenhal.

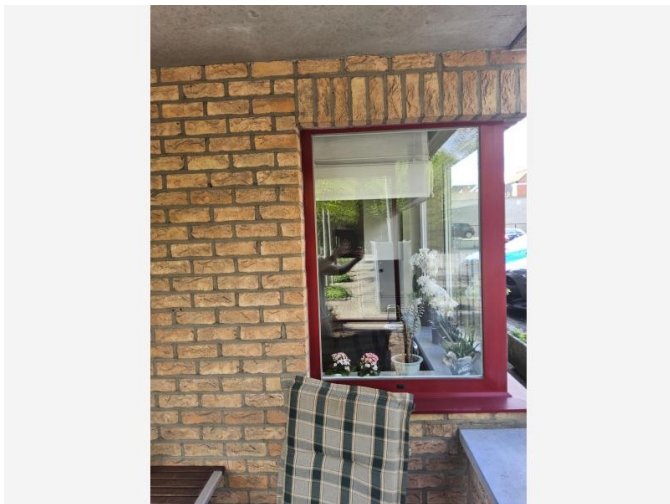
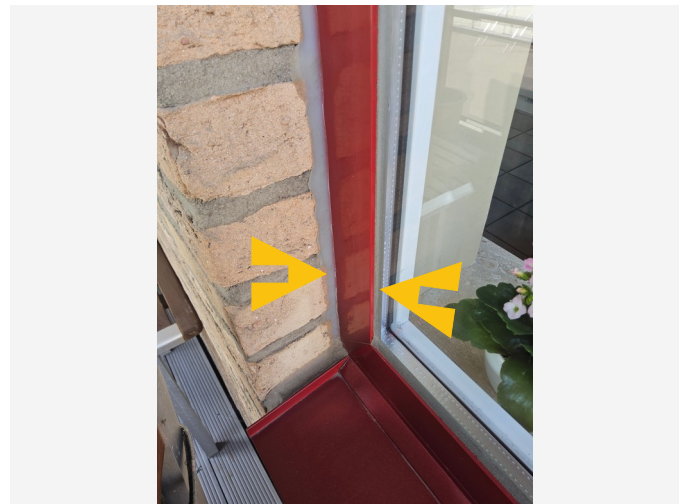
## Fiche 5: Afdichtingsmateriaal in en rond schrijnwerk appartement

Beschrijving	Notitie	Terug te vinden op plannen
Fiche 5: Afdichtingsmateriaal in en rond schrijnwerk appartement	Soepele silicone en rubber	-
Fiche 6: Stookketel	Stookketel Vaillant aangekocht in 2025. Niet asbestverdacht.	-
