# Asbestinventarisatetest

Kapelstraat 132, 2840 Rumst

Attestnummer : 20240823-000213.000

Uitgegeven op : 23.08.2024

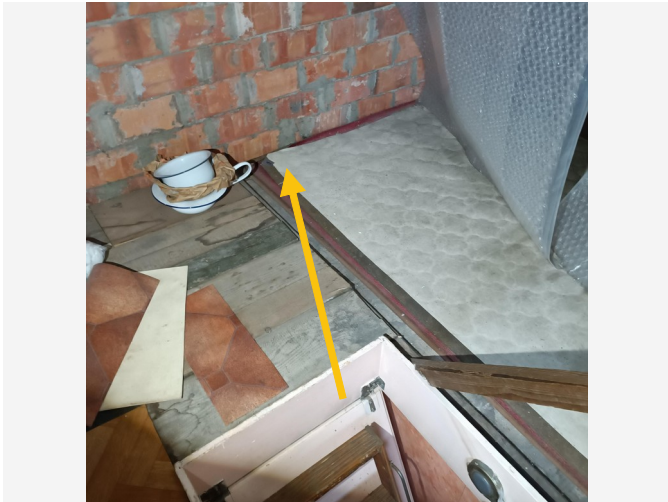
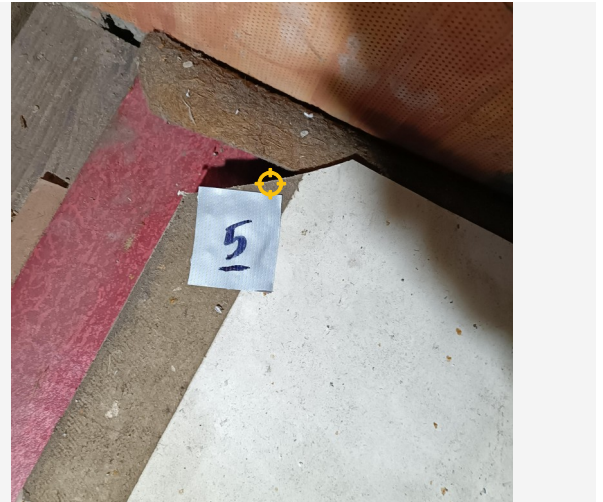
# Fiche 1: Losliggend vinyl vloerzeil 1 (zolder, tuinberging, garage)

De bovenzijde bestaat uit asbestvrij kunststof (vinyl). De onderzijde van het vloerzeil bestaat uit asbesthoudend karton.

Eindbeoordeling materiaalrisico	Verhoogd materiaalrisico en/of verhoogde kans op vezelvrijgave
---------------------------------	--

Gebondenheid	Categorie 2: niet-hechtgebonden met matrix
Asbestsoort (vezeltype)	Alleen chrysotiel
Asbestconcentratie	Hoog ( $\geq 50\%$ )
Afschermingsgraad van het gehele materiaal	Geheel of deels (ook) vrij aan de binnenlucht
Toestand van het materiaal	Licht beschadigd, licht verweerd. Intact calciumsilicaatmateriaal of categorie III 'gebondenheid'

#	Type	Referentie	Resultaat
1.1	Puntmonster	5	Chrysotiel

Verwijderen

- Zorg voor een veilig beheer. Vermijd het beschadigen van het asbestmateriaal. Controleer de toestand jaarlijks op wijzigingen.

- Eenvoudige handelingen: enkel door erkend asbestverwijderaar bevestiging los : Opgeleid personeel / EH erkend saneerder : de saneerder motiveert de verwijderingsmethode in zijn werkplan. Een kartonnen onderlaag is losgebonden , losgebonden afval naar een lokaal containerpark brengen IS VERBODEN

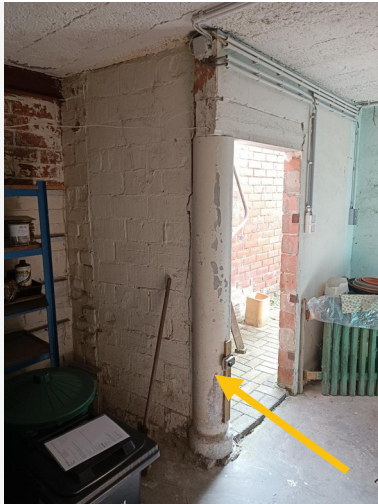
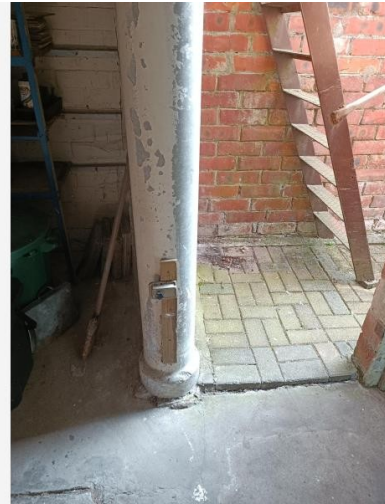
Eindbeoordeling materiaalrisico	Verhoogd materiaalrisico en/of verhoogde kans op vezelvrijgave
Opmerking	De toepassing is in redelijk goede staat.

Gebondenheid	Categorie 1: hechtgebonden in oorsprong
Asbestsoort (vezeltype)	Crocidoliet aanwezig
Asbestconcentratie	Laag (< 50%)
Afschermingsgraad van het gehele materiaal	Geheel of deels (ook) vrij aan de binnenlucht
Toestand van het materiaal	Licht beschadigd, licht verweerd. Intact calciumsilicaatmateriaal of categorie III 'gebondenheid'

Beschrijving	Verloren bekistingspaal (Garage)
Omgeving	Grenst aan binnen- en buitenlucht
Primaire drager	Fundering-draagstructuur (horizontaal, verticaal)
Asbestmateriaal	Verloren bekisting - Buis, koker
Bindmiddel van asbestmateriaal	Cement
Gebondenheid op basis van bindmiddel	Hecht
Hoeveelheid (lengte - omtrek - dikte - aantal)	<ul style="list-style-type: none"><li>• 2,30 m - 62,80 cm - 20,00 cm - 1 stuk</li></ul>
Totaal volume	0,289 m <sup>3</sup>
Eenvoudig bereikbaar	Ja
Bevestigingswijze	<ul style="list-style-type: none"><li>• Verlijmd, ingegoten, versmeerd</li></ul>
Identificatiemethode	Vaststelling zonder monsternamen
Destructieve handeling voor identificatie	Nee
Opmerking	De vermelde oppervlaktes, diktes, gewichten en volumes betreffen een beredeneerde schatting. Er worden geen rechten verleend aan deze oppervlaktes/diktes/volumes.

Verwijderen

- Zorg voor een veilig beheer. Vermijd het beschadigen van het asbestmateriaal. Controleer de toestand jaarlijks op wijzigingen.

- Hermetische zone (erkend asbestverwijderaar)  
HZ Erkend asbestverwijderaar: Vermits het over verloren bekisting gaat, kan men deze eventueel afpikkeren in hermetische zone. De bouwkundige integriteit zal hierdoor geenszins worden aangetast. De steunpaal zelf bevindt zich binnen de verloren bekisting. Bij het wegpikkeren zal de asbestcementbuis gemakkelijk loskomen van de beton van de steunpaal.

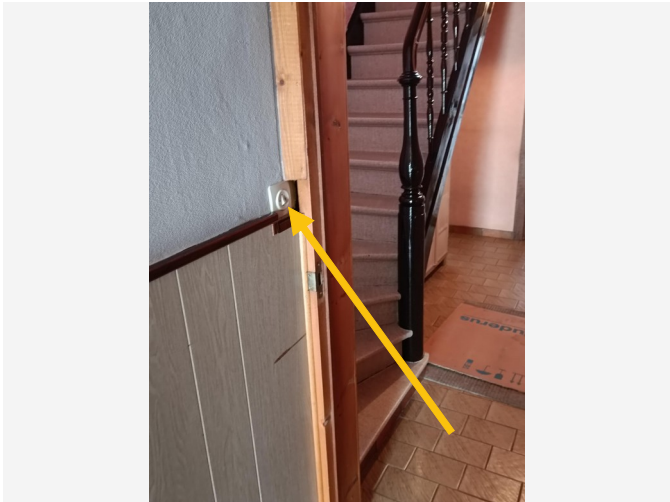
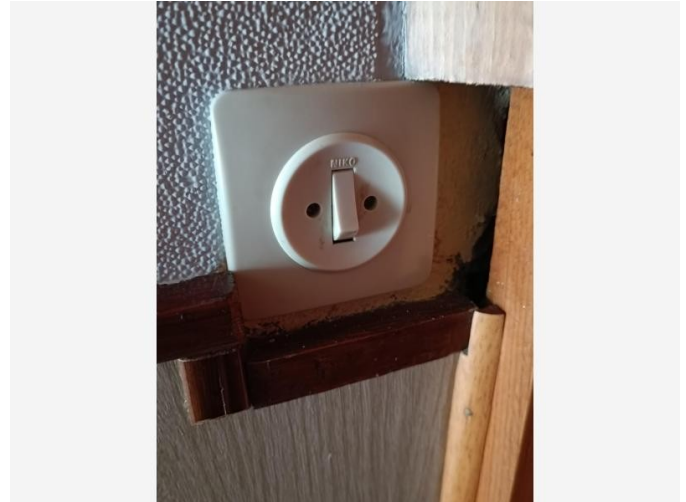
# Fiche 3: Bakelieten schakelaars/stopcontacten/armaturen

Eindbeoordeling materiaalrisico	Laag materiaalrisico en/of verlaagde kans op vezelvrijgave
---------------------------------	--

Gebondenheid	Categorie 1: hechtgebonden in oorsprong
Asbestsoort (vezeltype)	Crocidoliet aanwezig
Asbestconcentratie	Laag (< 50%)
Afschermingsgraad van het gehele materiaal	Geheel of deels (ook) vrij aan de binnenlucht
Toestand van het materiaal	Onbeschadigd, niet verweerd

Zorgvuldig beheren

- Zorg voor een veilig beheer. Vermijd het beschadigen van het asbestmateriaal. Controleer de toestand jaarlijks op wijzigingen.

- Eenvoudige handelingen: mag via doe-het-zelf of door werknemer(s) met opleidingsattest eenvoudige handelingen  
Schakelaars, stopcontacten, armaturen en andere gelijkaardige toepassingen kunnen eenvoudig losgeschroefd worden --> EH doe-het-zelf.

Dragen van de nodige beschermingsmiddelen (mondmasker ffp3, handschoenen, tyvec ) Bij de gemeente/containerpark afsluitzakken halen om dubbel in te pakken en af te voeren naar het containerpark als hechtgebonden asbestafval.

Afgesloten of verzegelde kast --> EH opgeleid techniek personeel 8u basisopleiding asbest.

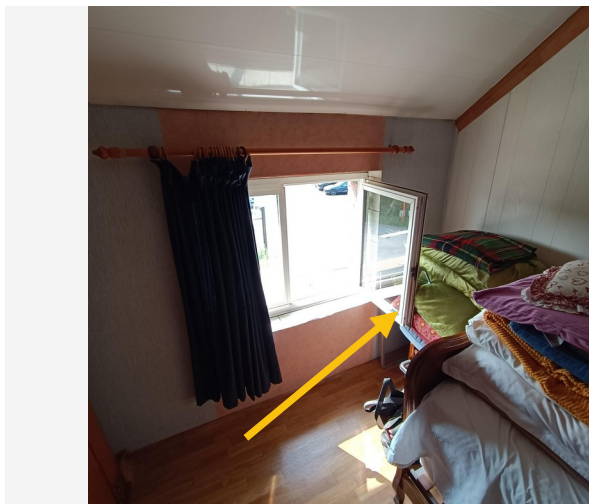
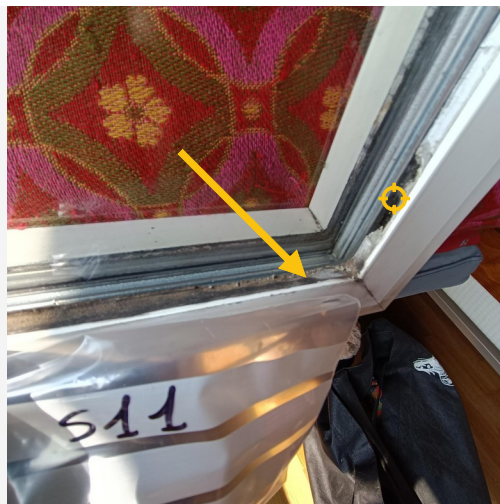
Beschrijving	Stopverf Ramen verdiep 1 (vooraan)
Omgeving	Buiten
Primaire drager	Wandopening verticaal (raam, deur, ...)
Asbestmateriaal	In-situ afwerkingslagen - Pasta, stopverf, voegsel, stopsel, vulsel, mastiek, kitten, ...
Bindmiddel van asbestmateriaal	Kitten, mastiek, pasta
Gebondenheid op basis van bindmiddel	Hecht
Hoeveelheid (gewicht - aantal)	<ul style="list-style-type: none"><li>• 1,00 kg - 1 stuk</li></ul>
Totaal gewicht	1,00 kg
Eenvoudig bereikbaar	Ja
Bevestigingswijze	<ul style="list-style-type: none"><li>• Verlijmd, ingegoten, versmeerd</li></ul>
Identificatiemethode	Vaststelling met monsternamen
Destructieve handeling voor identificatie	Nee
Opmerking	<p>Stopverf zit tussen het kozijn en het glas.</p> <p>Betreft +/- 10 lm.</p> <p>Het gewicht en lm is een berekende schatting. Er worden geen rechten verleend aan deze oppervlaktes. De dikte is een schatting die voorkomt uit de monsterplaatsen en is daarom niet altijd representatief.</p>

Zorgvuldig beheren

- Zorg voor een veilig beheer. Vermijd het beschadigen van het asbestmateriaal. Controleer de toestand jaarlijks op wijzigingen.

- Eenvoudige handelingen: mag via doe-het-zelf of door werknemer(s) met opleidingsattest eenvoudige handelingen

Dragen van de nodige beschermingsmiddelen (mondmasker ffp3, handschoenen, tyvec,...)

De toepassing extra fixeren en gebruik van puntafzuiging dmv stofzuiger met absoluut filter.

De ramen kunnen eventueel in zijn geheel afgevoerd worden als asbesthoudend afval. Indien Kozijn en glas gescheiden afgevoerd worden, mogen er geen restanten achterblijven op het raamwerk.

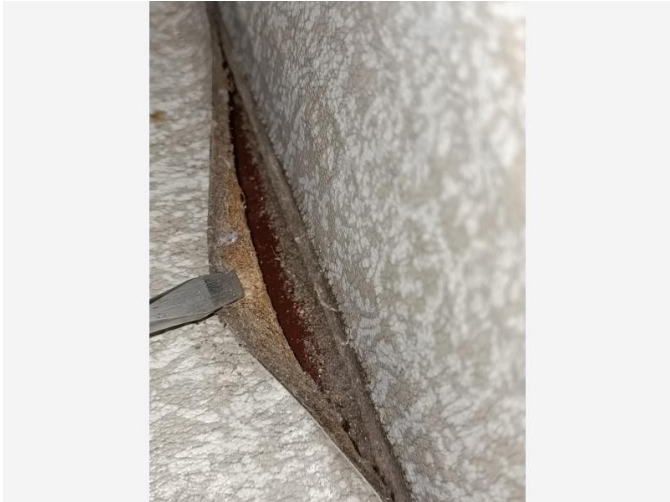
# Fiche 10: Niet verdachte vinyl vloerzeilen (Trap, heel verdiep 1)

Identificatiemethode	Vaststelling & expertise (niet-asbestverdacht)
----------------------	--

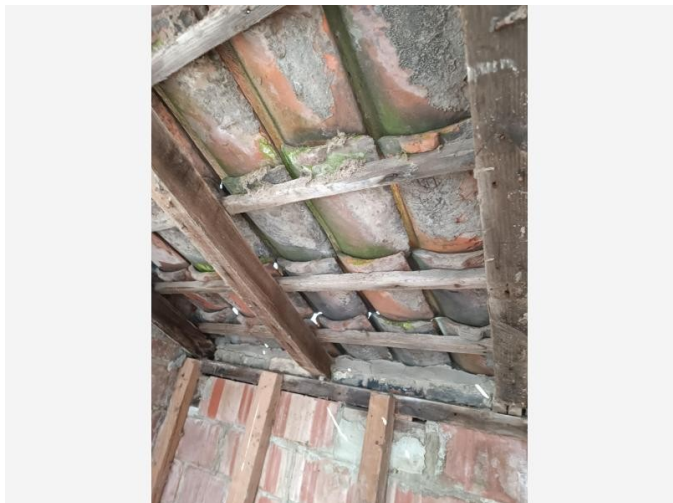
## Fiche 13: Onderdak & klei pannen dak werd gecontroleerd en is niet verdacht

Identificatiemethode	Vaststelling & expertise (niet-asbestverdacht)
----------------------	--

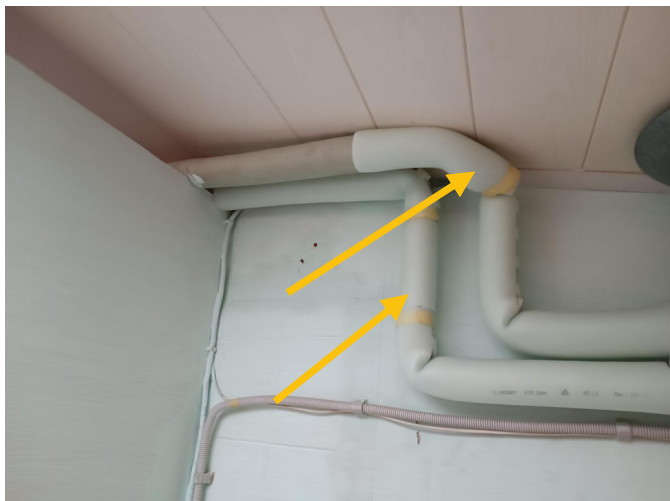
## Fiche 18: Leidingisolatie - niet verdacht (wc, eetkamer, stookruimte, slaapk. 3)

Identificatiemethode	Vaststelling & expertise (niet-asbestverdacht)
----------------------	--

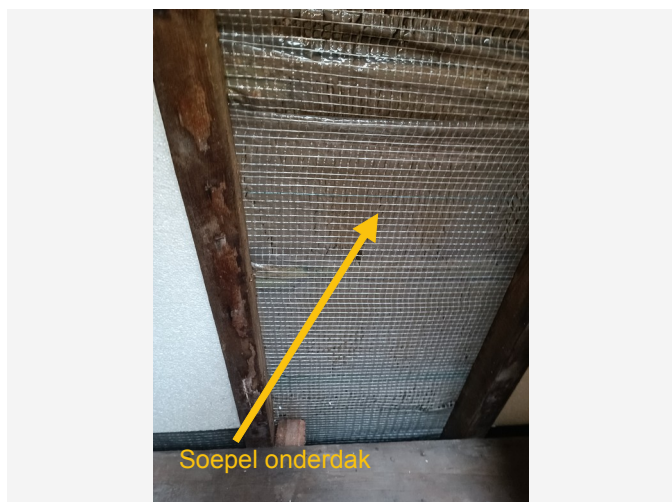
## Fiche 22: Onderdak & beton pannen dak werd gecontroleerd en is niet verdacht.

Identificatiemethode	Vaststelling & expertise (niet-asbestverdacht)
----------------------	--

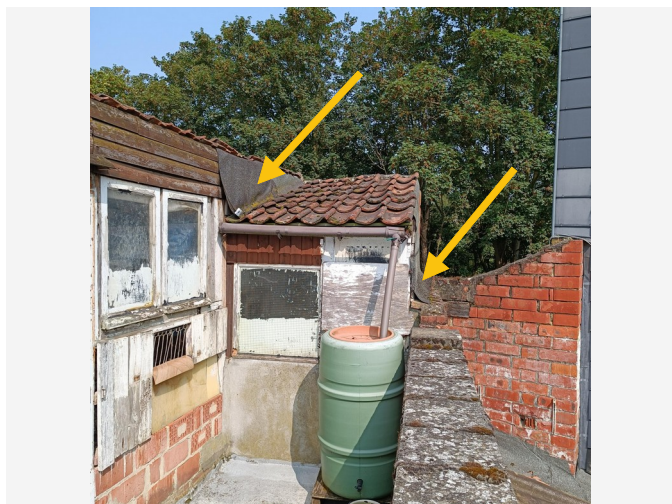
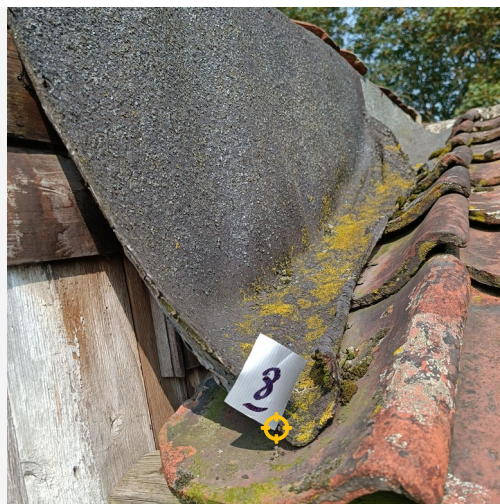
## Fiche 24: Roofing hellend dak (Garage)

Geen asbest

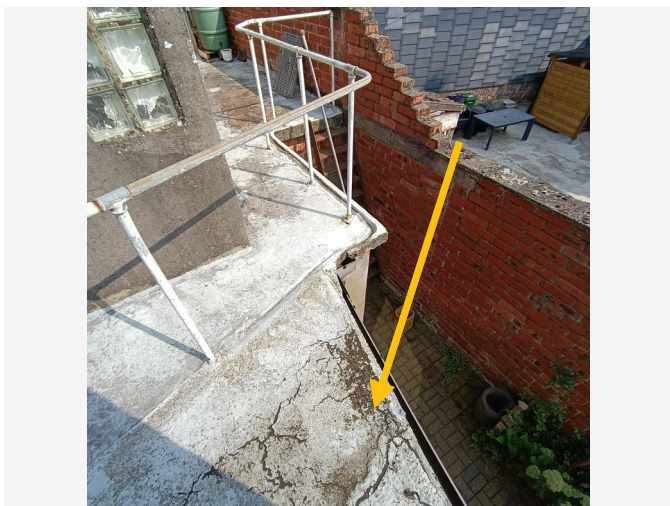
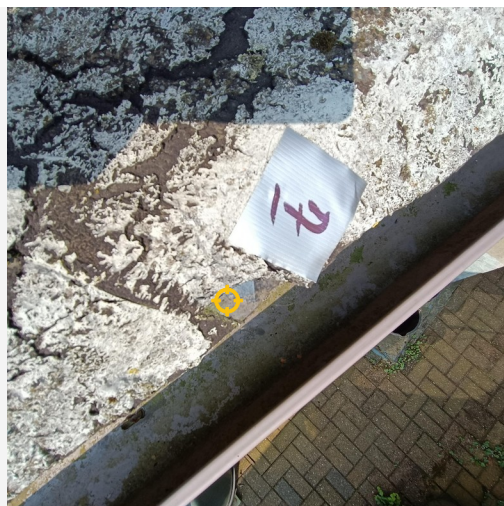
## Fiche 25: Roofing plat dak 3

Geen asbest

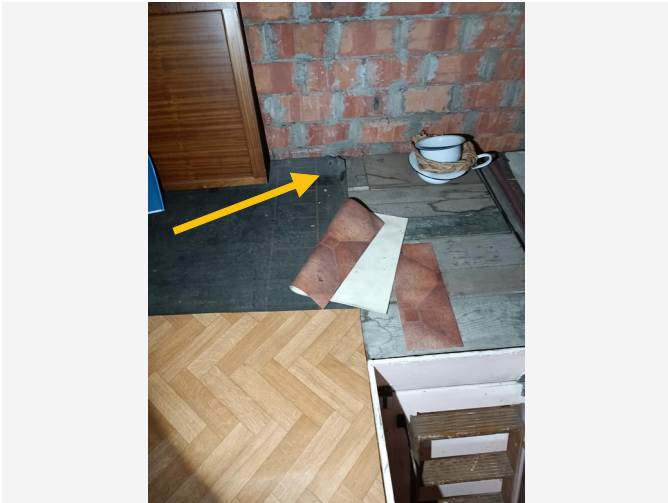
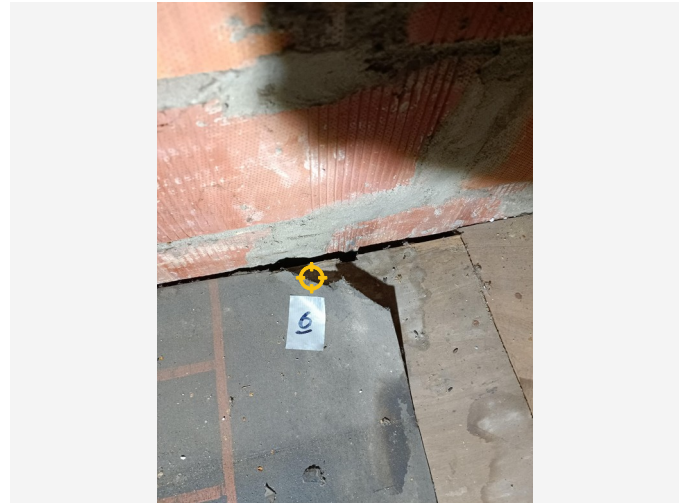
## Fiche 26: Losliggend vinyl vloerzeil 2 (zolder)

Geen asbest

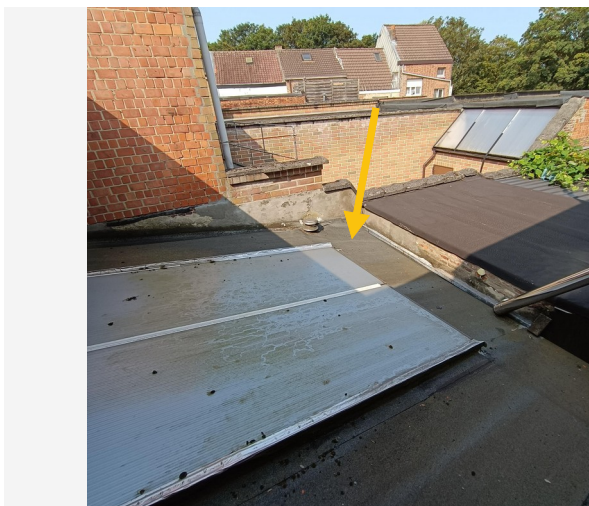
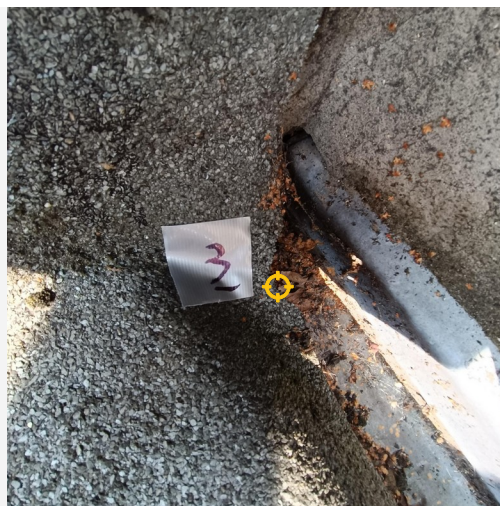
## Fiche 27: Roofing plat dak 1

Geen asbest

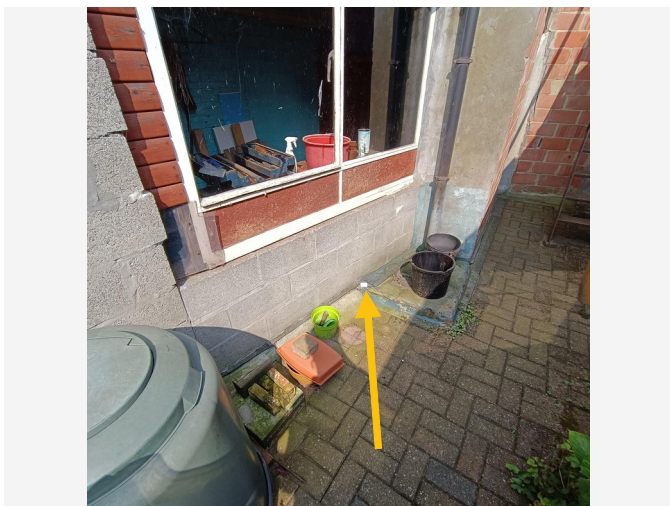
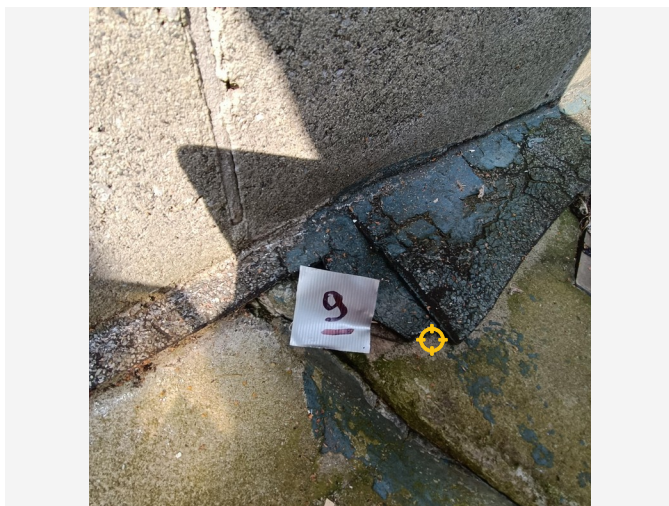
## Fiche 29: Funderingsroofing (garage)

Geen asbest
