Asbestinventarisatetest

Dirkputstraat 396, 2850 Boom

Attestnummer : 20260326-000464.000

Uitgegeven op : 26.03.2026

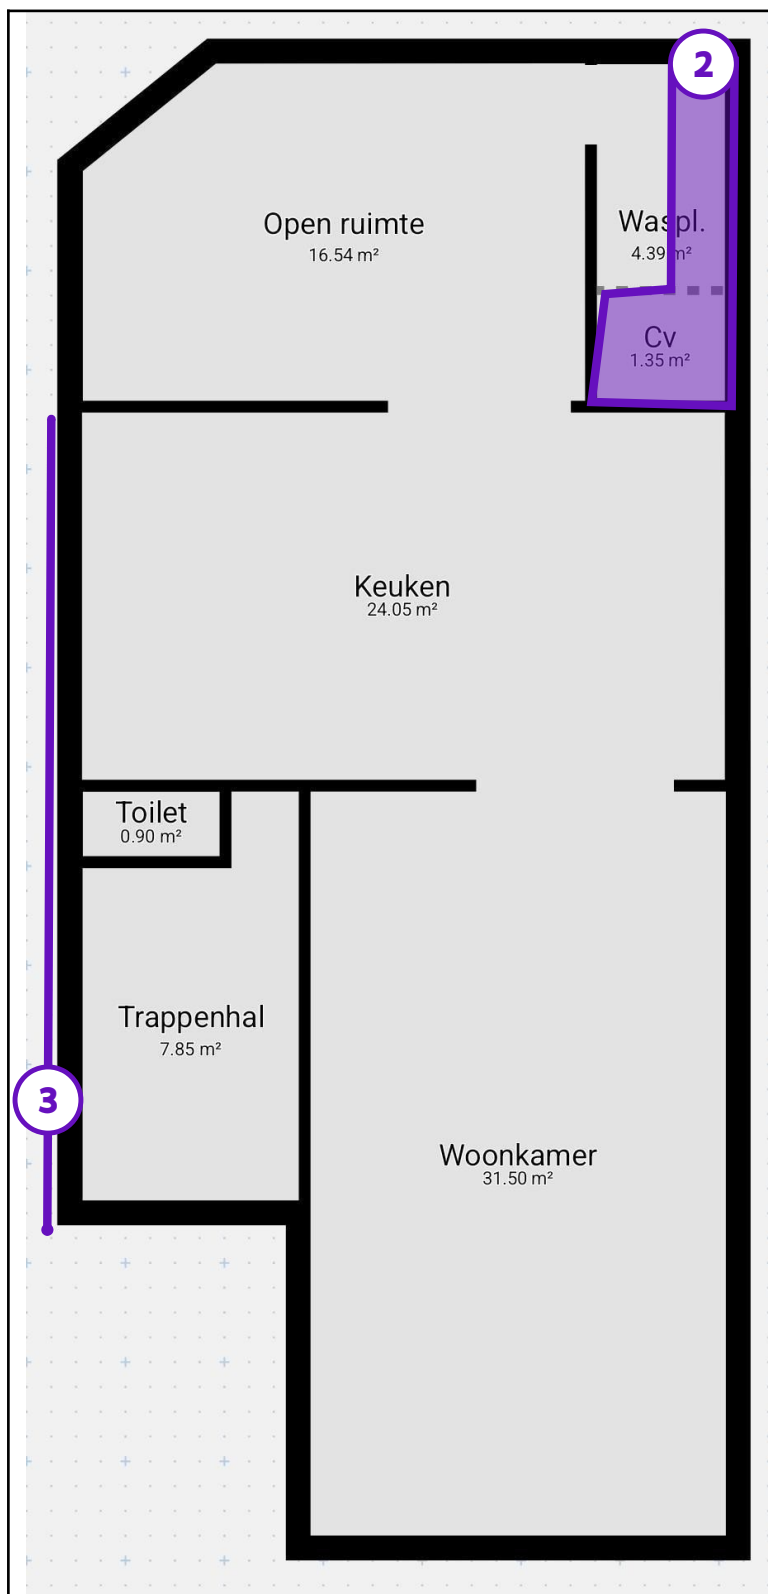
Plan 1.5: Gelijkvloers

2. Materiaal in opslag wasplaats/ stookplaats	Beperking	-
3. Nieuwe laag cementering zijgevel woning	Advies	-

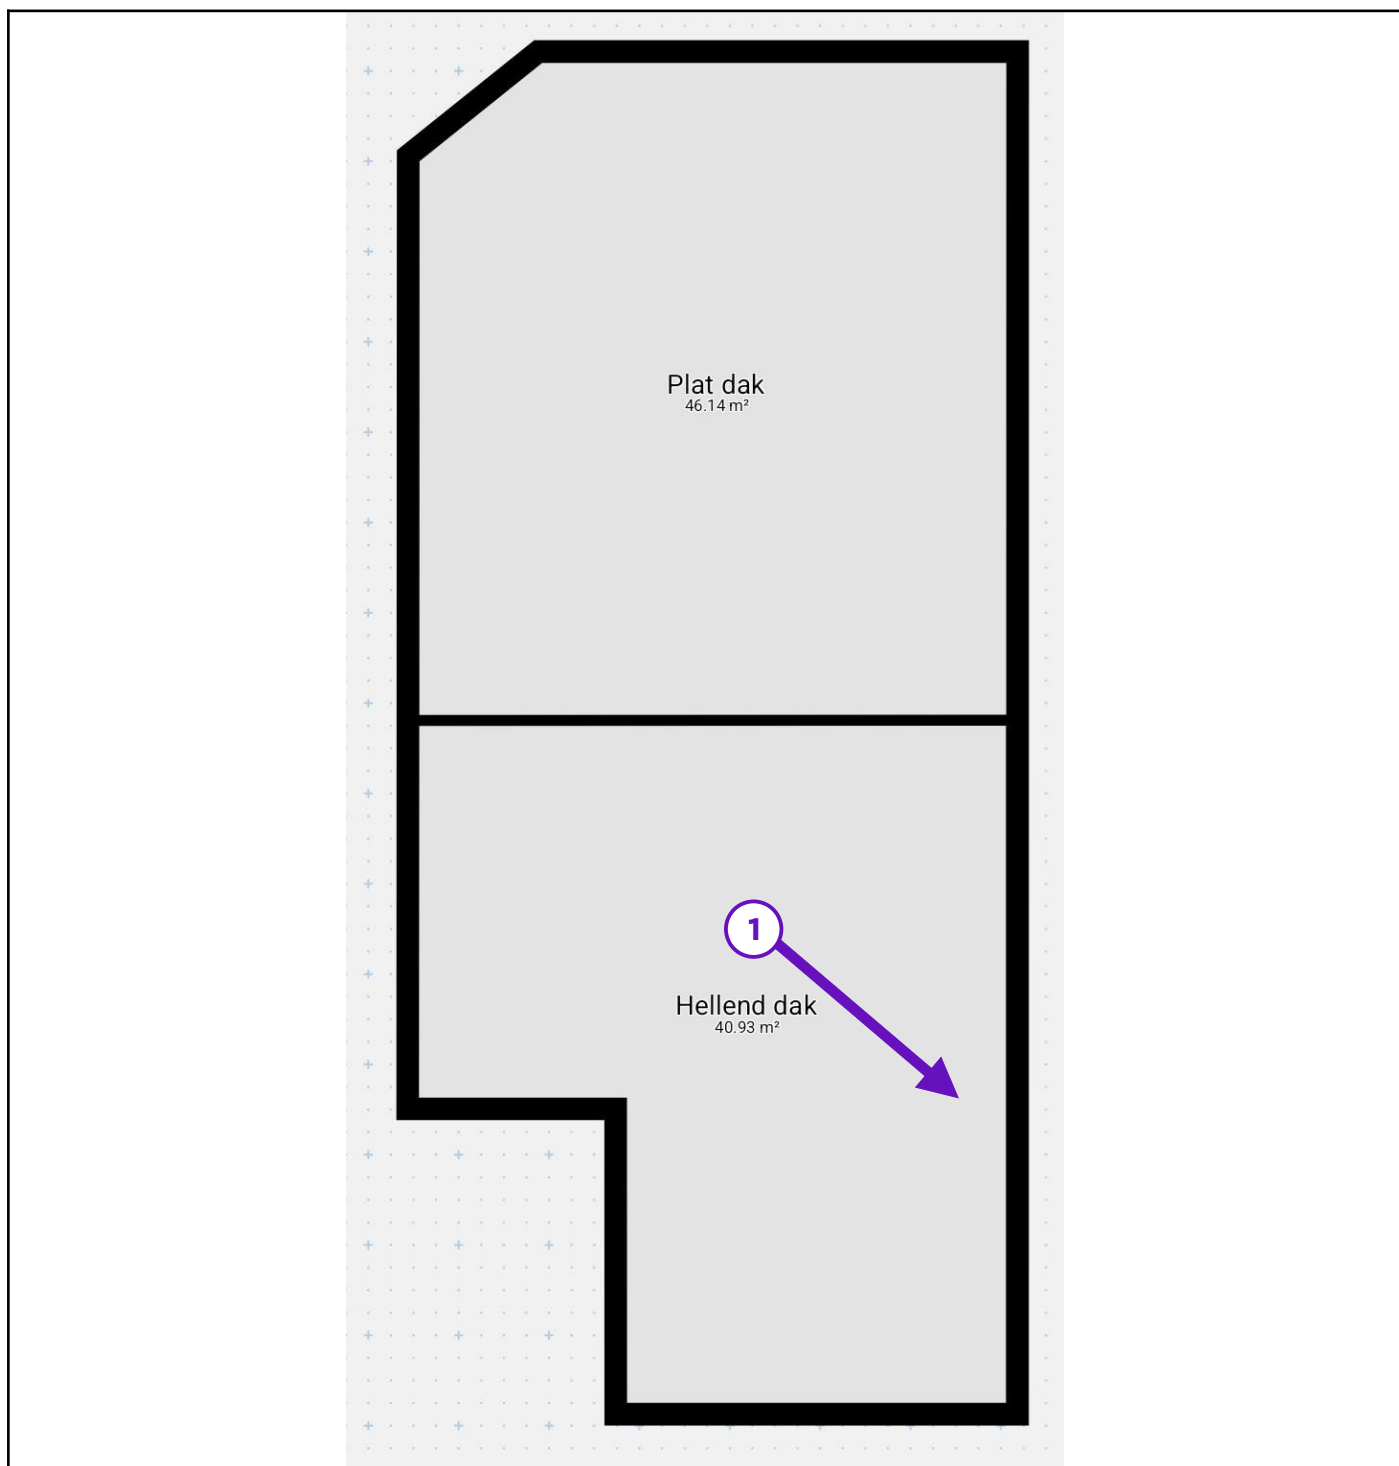
Plan 1.11: Daken

Beschrijving	Type	Actie
1. Schoorsteen hellend dak woning	Beperking	-

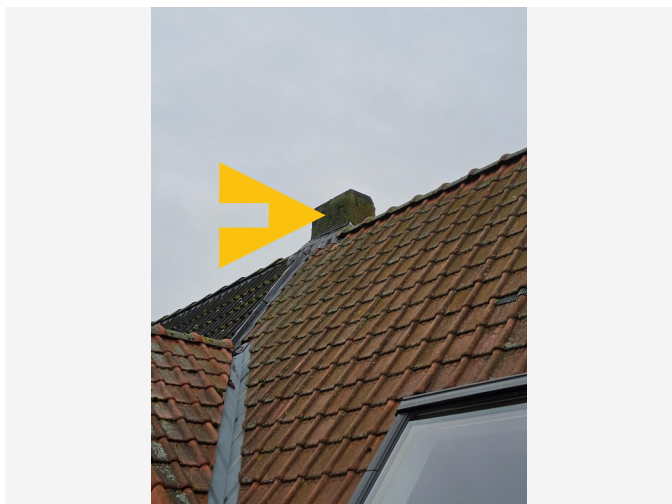
Tijdelijke beperking

Reden: Het te onderzoeken materiaal situeert zich hoger dan 3,50 m te rekenen vanaf een veilige ondergrond

Uitleg van de asbestdeskundige: Hoogte vanop het platte dak bedraagt circa 4 meter. Slechts een zeer beperkte inspectie mogelijk vanop afstand.

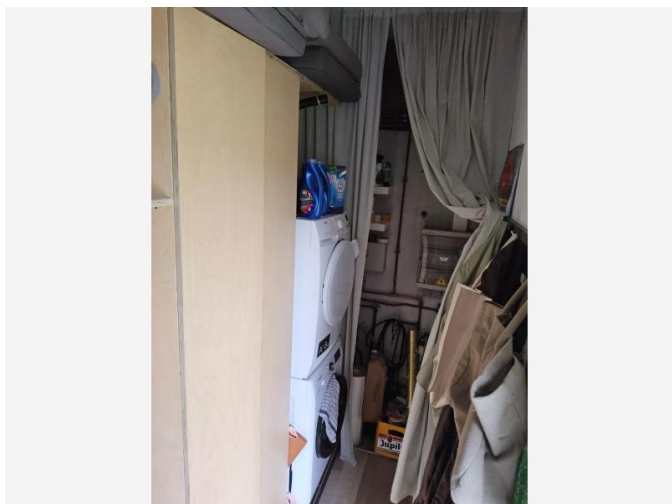
Tijdelijke beperking

Reden: Materiaal in opslag

Uitleg van de asbestdeskundige: Grote en zware toestellen en kasten aanwezig waardoor slechts een beperkte inspectie van deze ruimte mogelijk is. Gezien de omvang en de aard wordt dit gezien als een middellange termijn onderzoeksbeperking. Voor een volledige inspectie dient de ruimte volledig leeggemaakt te worden.

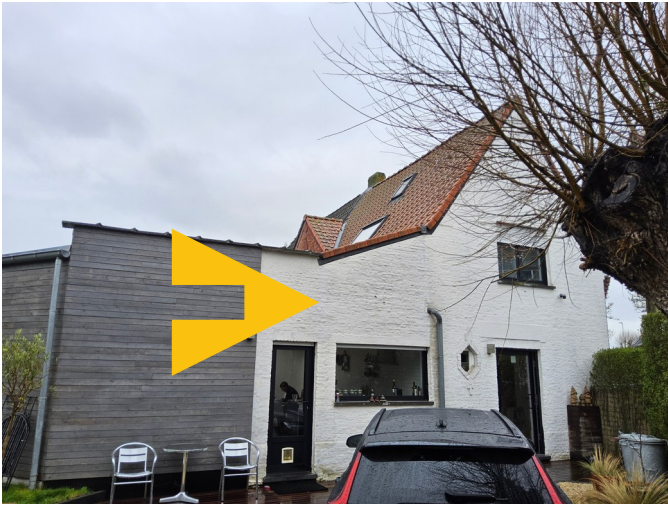
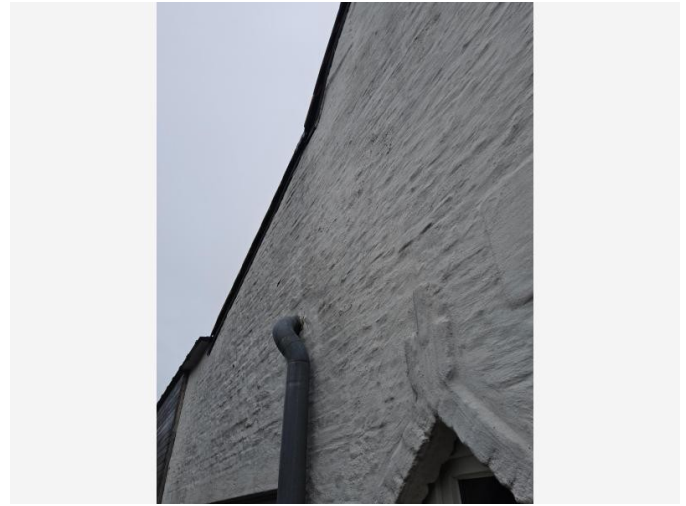
Informatie over een niet-asbestverdacht materiaal

Geplaatst in 2016, niet asbestverdacht.

Beoordeling op basis van een bewijsdocument.

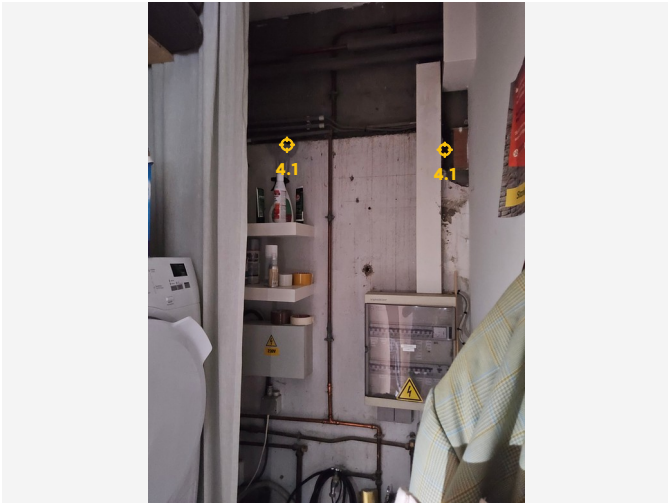
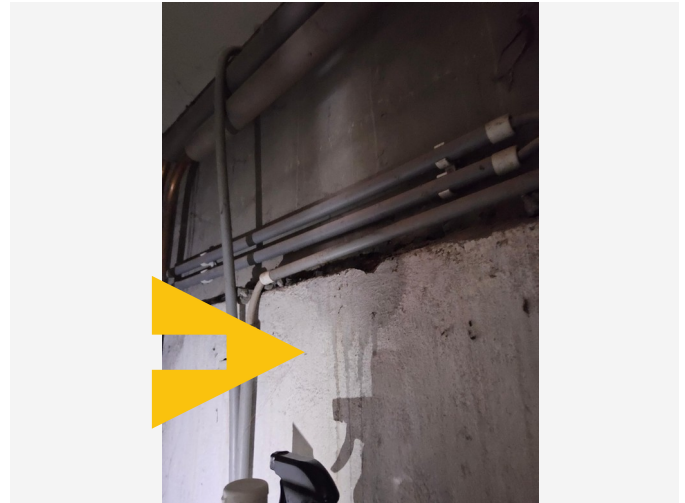
Geen asbest

#	Type	Referentie	Resultaat
4.1	Mengmonster	1.3	Geen asbest

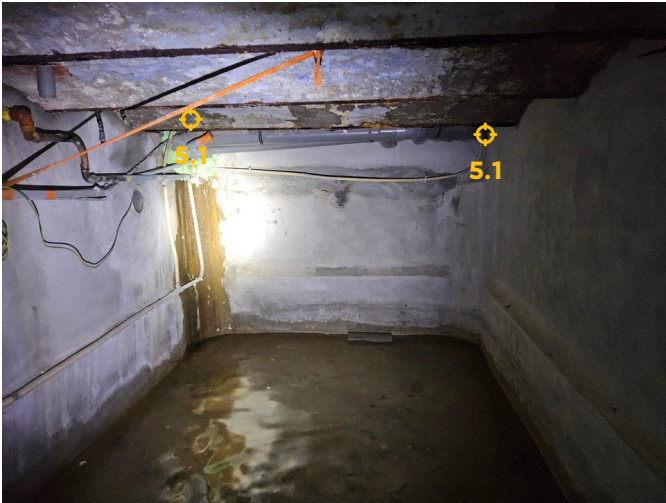
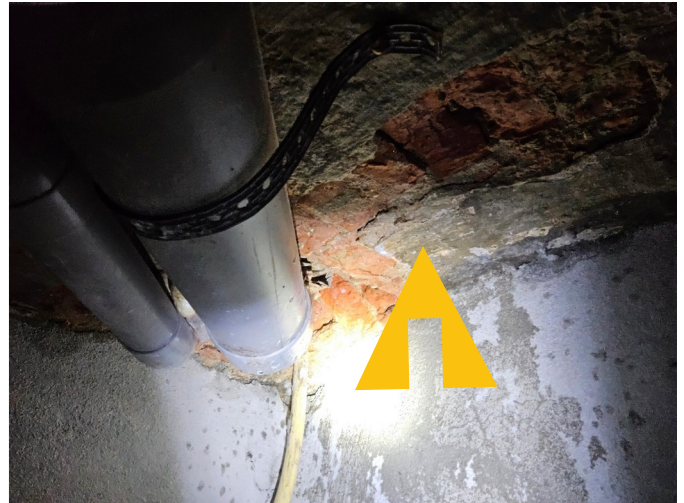
Fiche 5: Cementering plafond kelder

Geen asbest

#	Type	Referentie	Resultaat
5.1	Mengmonster	2.1	Geen asbest

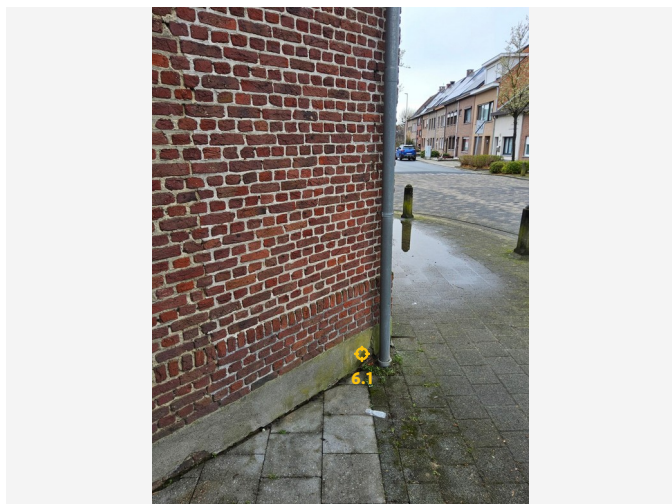
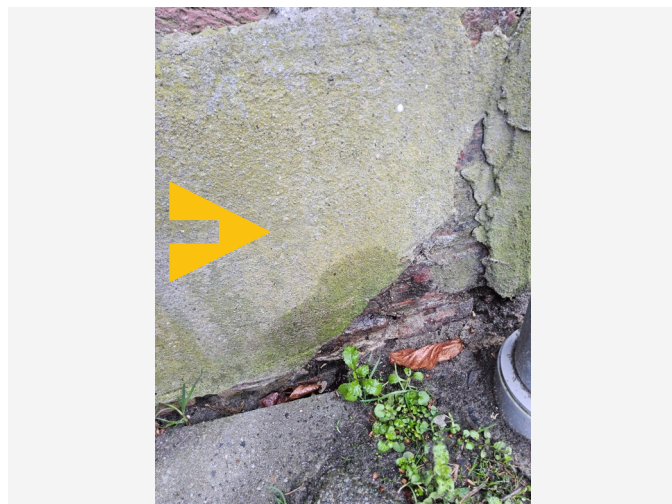
Geen asbest

#	Type	Referentie	Resultaat
6.1	Mengmonster	1.2	Geen asbest

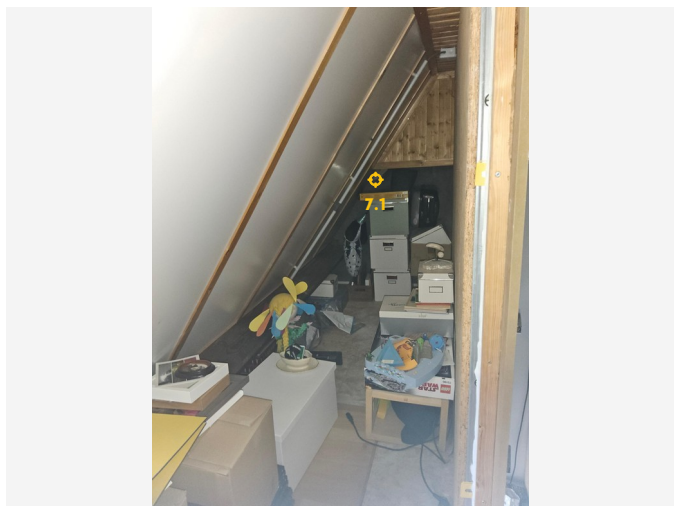
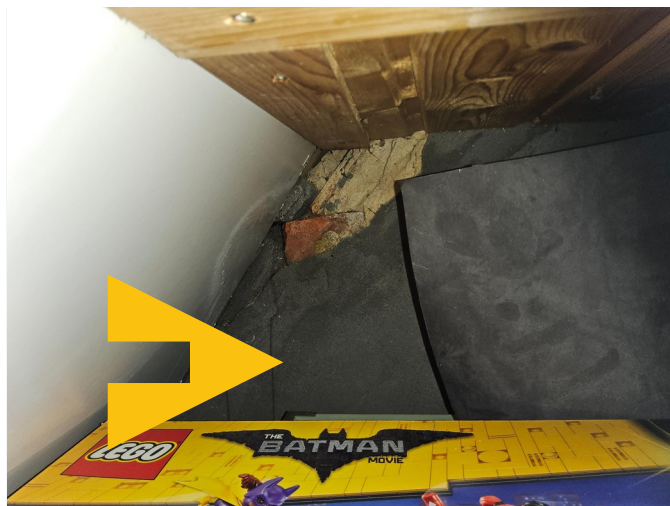
Fiche 7: Cementering binnenwanden zolder

Geen asbest

#	Type	Referentie	Resultaat
7.1	Mengmonster	1.4	Geen asbest

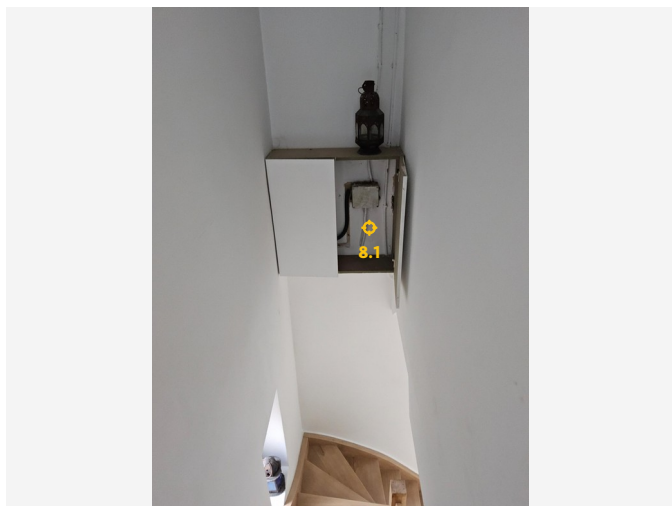
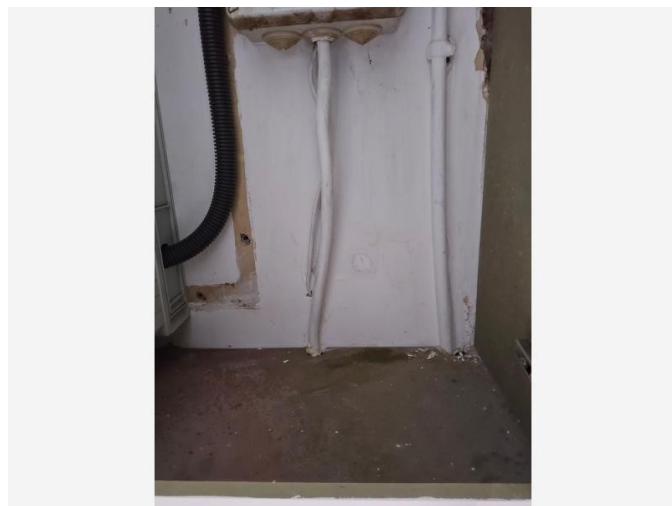
Geen asbest

#	Type	Referentie	Resultaat
8.1	Mengmonster	1.1	Geen asbest
