# Asbestinventarisatetest

Pastoor Bauwenslaan 24/4, 2610 Antwerpen

Attestnummer : 20260513-000354.000

# Zone 1: Appartementgebouw

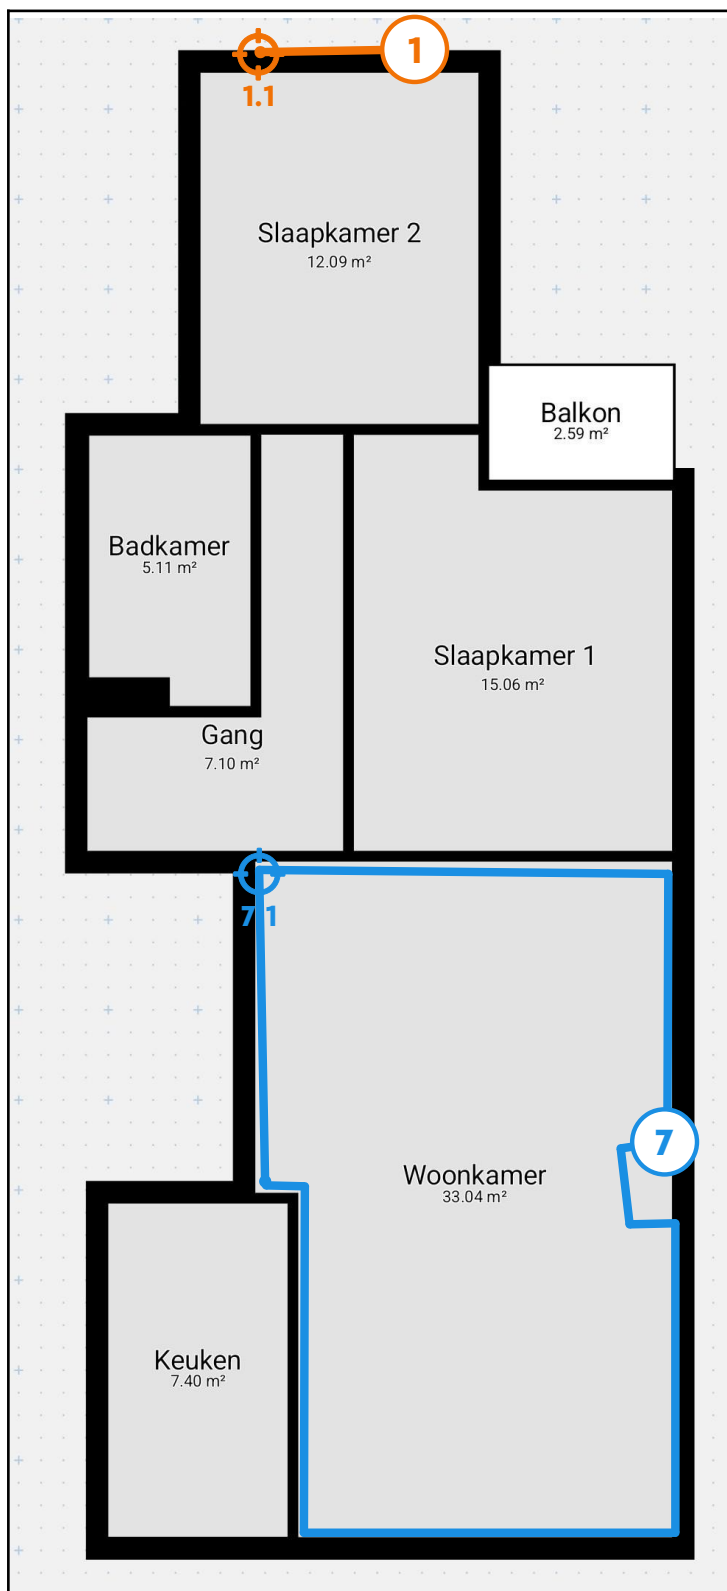
## Plan 1.1: Appartement bus 4

1. Raamdorpel slaapkamer 2	Asbestmateriaal	<a href="#">Verwijderen</a>
1.1 Code: 3.1	Puntmonster	-
7. Kroonlijsten woonkamer	Geen asbest	-
7.1 Code: 2.2	Puntmonster	-

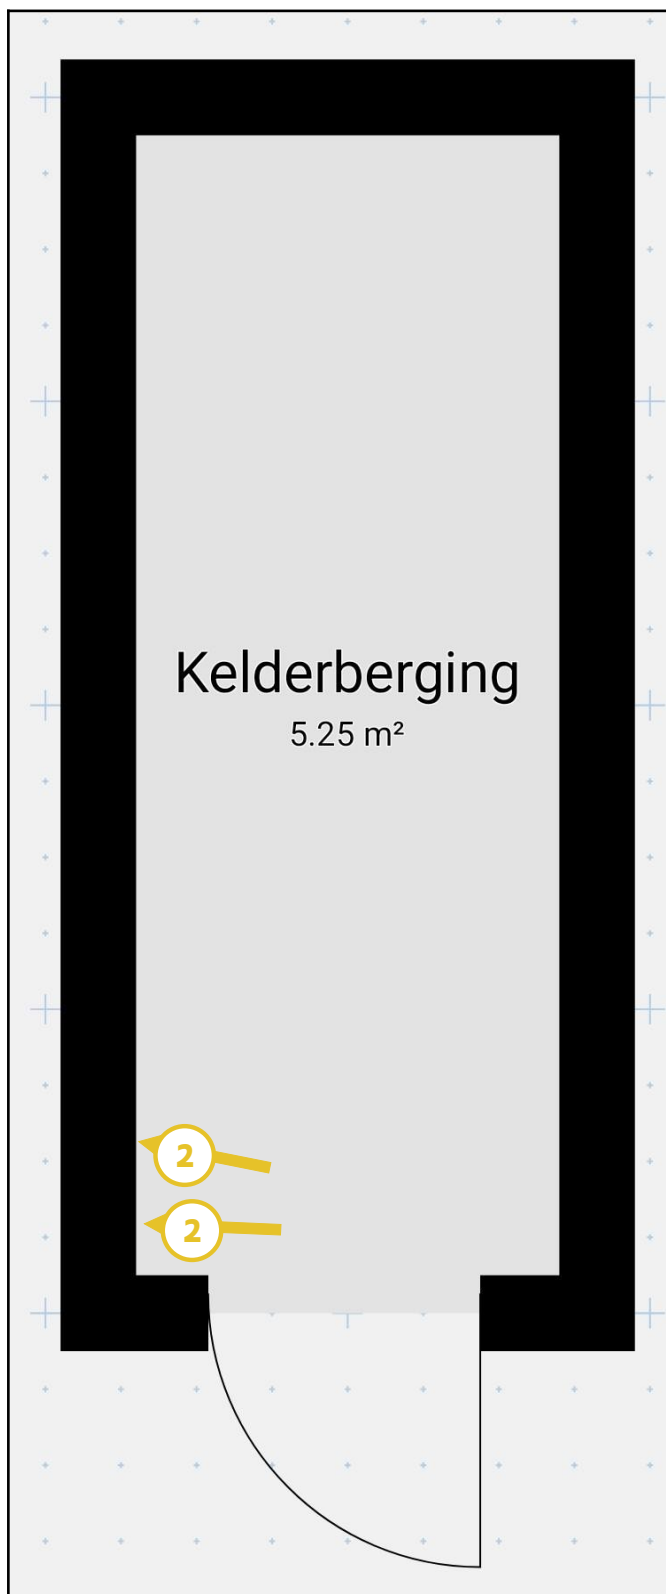
## Plan 1.4: Kelderberging

2. Bakeliet lichtschakelaar en lichtpunt  
kelderberging

Asbestmateriaal

Zorgvuldig beheren

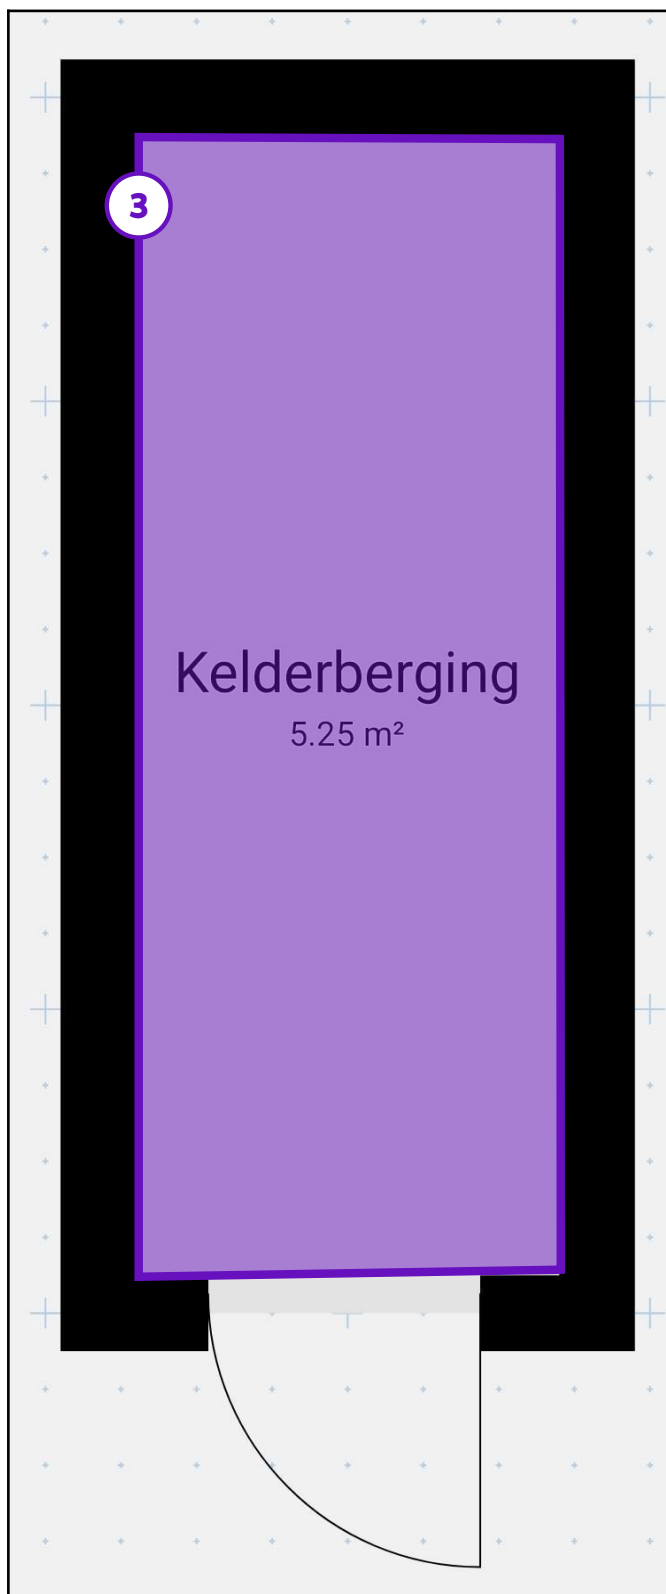
## Plan 1.6: Kelderberging

3. Materiaal in opslag kelderberging	Beperking	-
--------------------------------------	-----------	---

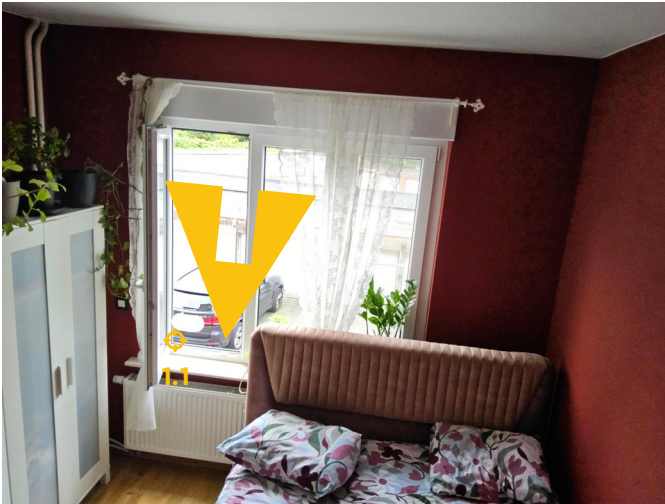
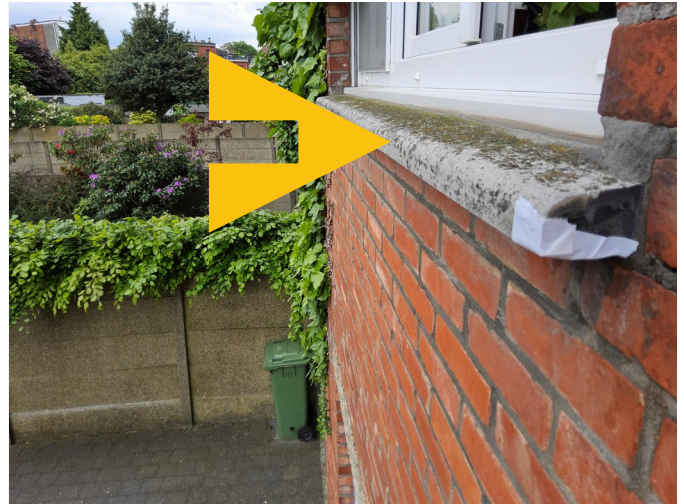
## Conclusie

Het asbestmateriaal valt onder de mijlpaal van 2040.

Verwijderen

Eindbeoordeling materiaalrisico	Verhoogd materiaalrisico en/of verhoogde kans op vezelvrijgave
---------------------------------	--

Gebondenheid	Categorie 1: hechtgebonden in oorsprong
Asbestsoort (vezeltype)	Alleen chrysotiel aanwezig
Asbestconcentratie	Laag (< 50%)
Afschermingsgraad van het gehele materiaal	Geheel of deels vrij aan de buitenlucht, maar geen contact met binnenlucht
Toestand van het materiaal	Matig beschadigd, matig verweerd

#	Type	Referentie	Resultaat
1.1	Puntmonster	3.1	Chrysotiel

Beschrijving	Raamdorpel slaapkamer 2
Omgeving	Buiten
Primaire drager	Wandopening verticaal (raam, deur, ...)
Asbestmateriaal	Deksteen, muurkap - Vol
Bindmiddel van asbestmateriaal	Cement
Gebondenheid op basis van bindmiddel	Hecht
Hoeveelheid (oppervlakte - dikte - aantal)	• 1,00 m <sup>2</sup> - 4,00 cm - 1 stuk
Totaal volume	0,04 m <sup>3</sup>
Eenvoudig bereikbaar	Ja
Bevestigingswijze	<ul style="list-style-type: none"><li>• Geklemd</li><li>• Verlijmd, ingegoten, versmeerd</li></ul>
Identificatiemethode	Een monstername door de asbestdeskundige met laboanalyse door een asbestlabo.
Destructieve handeling voor identificatie	Nee

- Verwijder dit asbestmateriaal zo snel mogelijk. Volg de toestand goed op.

- Eenvoudige handelingen: mag via doe-het-zelf of door werknemer(s) met opleidingsattest eenvoudige handelingen  
Indien het materiaal niet beschadigd geraakt en men stofvorming vermijdt mag dit eventueel door een doe-het-zelver of werknemer(s) met opleidingsattest eenvoudige handelingen verwijderd worden. Dit is enkel mogelijk mits het nemen van de juiste voorzorgsmaatregelen, het gebruik van de nodige PBM's (een aansluitend stofmasker beschermingsklasse FFP3, wegwerphandschoenen, een wegwerpoverall (Cat. III, Type 5 en 6) en afspoelbare schoenen) en mits het materiaal goed bevochtigd of gefixeerd wordt tijdens de verwijdering. De doe-het-zelver dient de dorpel met handgereedschap los te wrikken of uit te breken. Het afval dient hermetisch afgesloten en dubbel verpakt afgevoerd te worden naar een recyclagepark of kan opgehaald worden door een geregistreerde asbestinzamelaar. Bij verwijdering door een aannemer of erkend asbestverwijderaar staat die zelf in voor het correct afvoeren van het asbestafval.

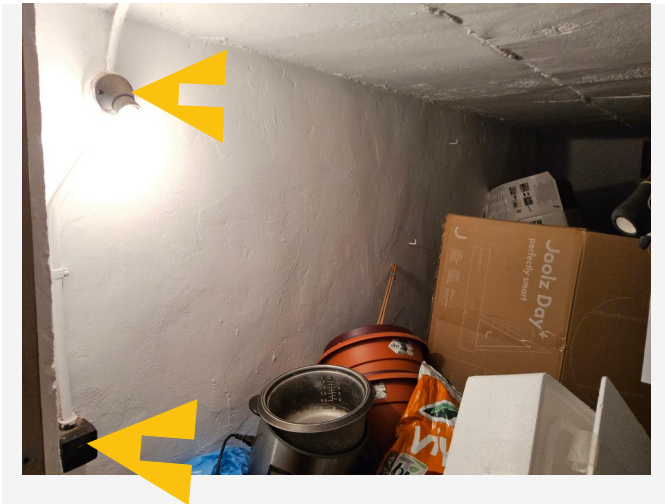
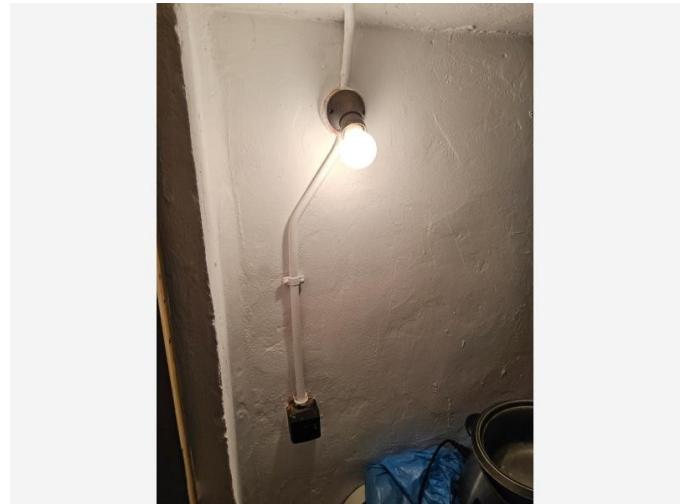
## Fiche 2: Bakeliet lichtschakelaar en lichtpunt kelderberging

Het asbestmateriaal valt onder de mijlpaal van 2040.

Zorgvuldig beheren

Eindbeoordeling materiaalrisico	Laag materiaalrisico en/of verlaagde kans op vezelvrijgave
---------------------------------	--

Gebondenheid	Categorie 1: hechtgebonden in oorsprong
Asbestsoort (vezeltype)	Crocidoliet aanwezig
Asbestconcentratie	Laag (< 50%)
Afschermingsgraad van het gehele materiaal	Geheel of deels vrij aan de binnenlucht, maar geen contact met binnenluchtstromen
Toestand van het materiaal	Onbeschadigd, niet verweerd

Beschrijving	Bakeliet lichtschakelaar en lichtpunt kelderberging
Omgeving	Binnen
Primaire drager	Communicatie en elektrische infrastructuur en uitrusting
Asbestmateriaal	Plaat, paneel, tablet - Type Bakeliet
Bindmiddel van asbestmateriaal	Kunststof of -hars
Gebondenheid op basis van bindmiddel	Hecht
Hoeveelheid (oppervlakte - dikte - aantal)	• 0,01 m <sup>2</sup> - 10,00 cm - 2 stuks
Totaal volume	0,002 m <sup>3</sup>
Eenvoudig bereikbaar	Ja
Bevestigingswijze	• Geschroefd
Identificatiemethode	De asbestdeskundige beoordeelt het materiaal als asbestverdacht en dus asbesthoudend, en dit zonder monstername.  Motivatie: De monstername brengt andere schade aan dan schade die inherent is aan de monstername.
Destructieve handeling voor identificatie	Nee

- Zorg voor een veilig beheer. Vermijd het beschadigen van het asbestmateriaal. Controleer de toestand jaarlijks op wijzigingen.
- Voer bijkomende staalname(s) uit.

- Eenvoudige handelingen: mag via doe-het-zelf of door werknemer(s) met opleidingsattest eenvoudige handelingen  
Indien het materiaal niet beschadigd geraakt en men stofvorming vermijdt mag dit eventueel door een doe-het-zelf of werknemer(s) met opleidingsattest eenvoudige handelingen verwijderd worden. Dit is enkel mogelijk mits het nemen van de juiste voorzorgsmaatregelen, het gebruik van de nodige PBM's (een aansluitend stofmasker beschermingsklasse FFP3, wegwerphandschoenen, een wegwerpoverall (Cat. III, Type 5 en 6) en afspoelbare schoenen). Verwijder de bakeliet toepassingen voorzichtig met handgereedschap (voorzichtig losschroeven). De asbesthoudende toepassing mag in geen geval met machinaal gereedschap verwijderd worden om het risico op vrijgave van asbestdeeltjes zo veel als mogelijk in te perken. Het afval dient hermetisch afgesloten en dubbel verpakt afgevoerd te worden naar een recyclagepark of kan opgehaald worden door een geregistreerde asbestinzamelaar. Bij verwijdering door een aannemer of erkend

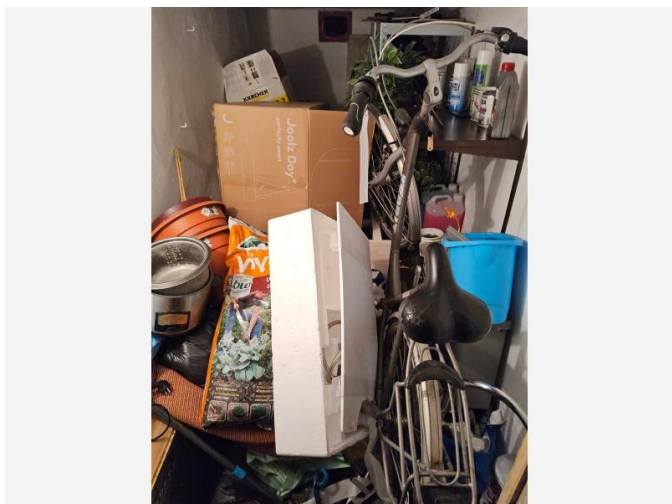
**Reden:** Materiaal in opslag

**Uitleg van de asbestdeskundige:** Zeer veel materiaal in opslag waardoor geen toegang mogelijk is en slechts een zeer beperkte inspectie mogelijk is vanuit de deuropening. Aangezien het zeer veel, grote en ook zware spullen betreft wordt dit gezien als een middellange termijn onderzoeksbeperking. Voor een volledige inspectie van de kelderberging dient de ruimte volledig leeggemaakt te worden.

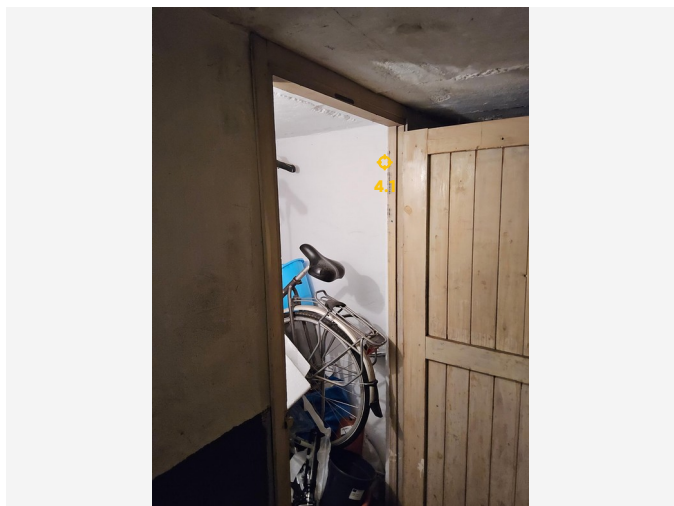
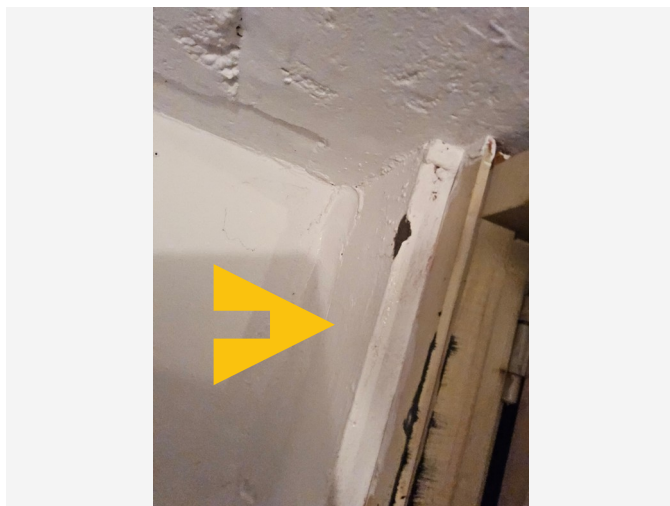
Geen asbest

#	Type	Referentie	Resultaat
4.1	Mengmonster	1.2	Geen asbest

<b>Beschrijving</b>	Cementering binnenwanden kelderberging
<b>Omgeving</b>	Binnen
<b>Primaire drager</b>	Binnenwand
<b>Bindmiddel van materiaal</b>	Cement
<b>Gebondenheid op basis van bindmiddel</b>	Hecht
<b>Hoeveelheid (gewicht - aantal)</b>	<ul style="list-style-type: none"><li>• 100,00 kg - 1 stuk</li></ul>
<b>Totaal gewicht</b>	100,00 kg
<b>Identificatiemethode</b>	Een monstername door de asbestdeskundige met laboanalyse door een asbestlabo.
<b>Destructieve handeling voor identificatie</b>	Nee

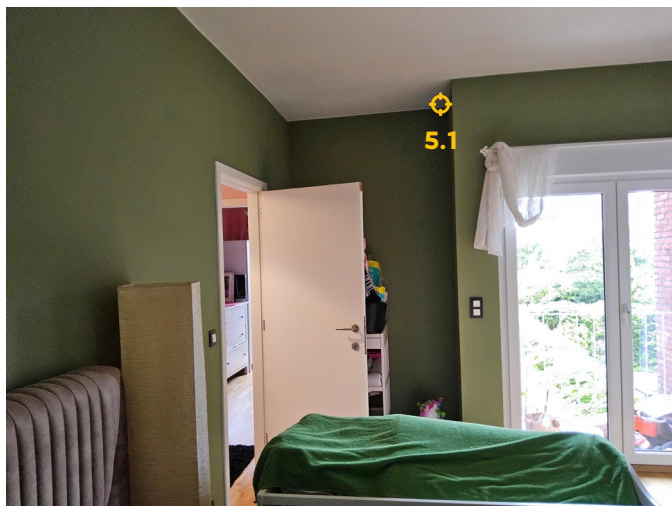
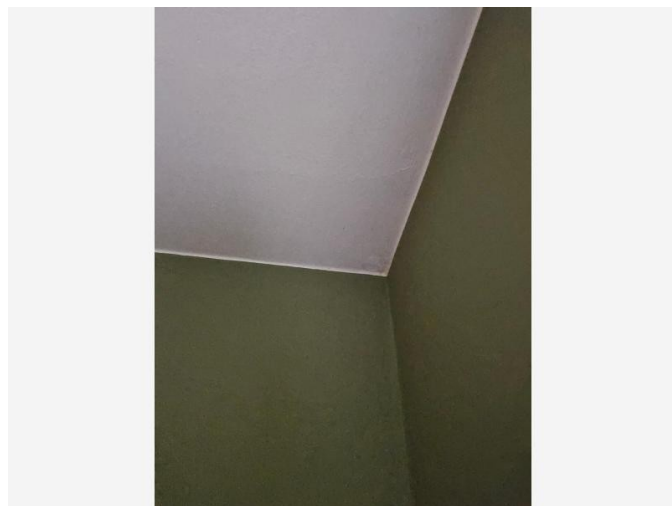
## Fiche 5: Pleisterwerk plafonds appartement

Geen asbest

#	Type	Referentie	Resultaat
5.1	Mengmonster	2.1	Geen asbest

<b>Beschrijving</b>	Pleisterwerk plafonds appartement
<b>Omgeving</b>	Binnen
<b>Primaire drager</b>	Plafond
<b>Bindmiddel van materiaal</b>	Gips - kalk
<b>Gebondenheid op basis van bindmiddel</b>	Niet-hechtgebonden
<b>Hoeveelheid (oppervlakte - dikte - aantal)</b>	• 79,00 m <sup>2</sup> - 1,00 cm - 1 stuk
<b>Totaal volume</b>	0,79 m <sup>3</sup>
<b>Identificatiemethode</b>	Een monstername door de asbestdeskundige met laboanalyse door een asbestlabo.
<b>Destructieve handeling voor identificatie</b>	Nee
<b>Opmerking</b>	Het appartement beschikt niet over een privatieve trappenhal en stookplaats.

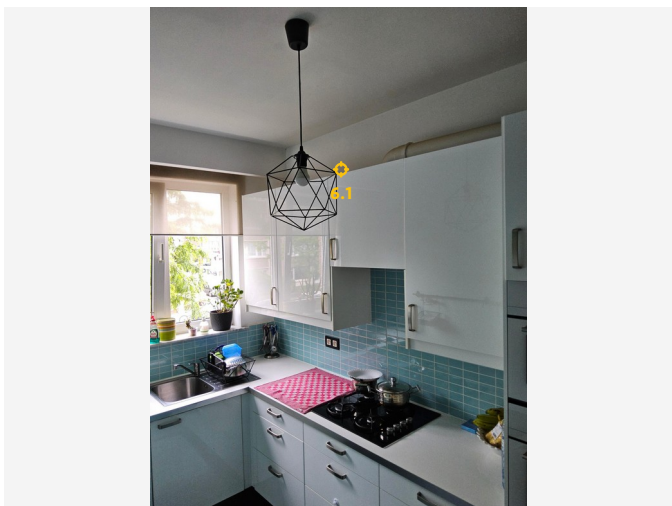
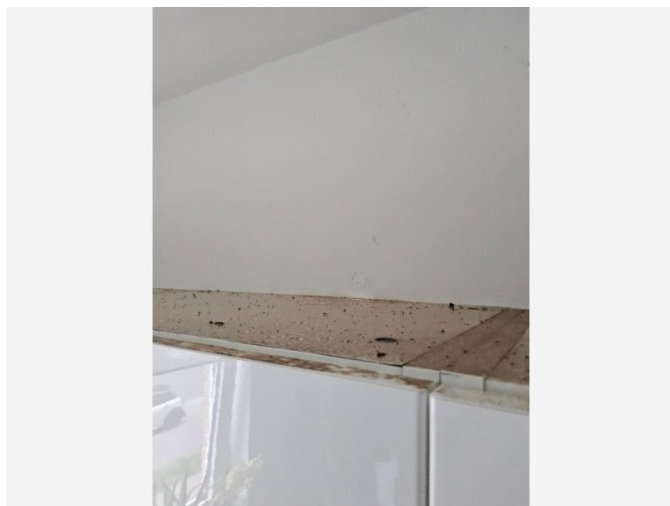
Geen asbest

#	Type	Referentie	Resultaat
6.1	Mengmonster	1.1	Geen asbest

<b>Beschrijving</b>	Pleisterwerk binnenmuren appartement
<b>Omgeving</b>	Binnen
<b>Primaire drager</b>	Binnenwand
<b>Bindmiddel van materiaal</b>	Gips - kalk
<b>Gebondenheid op basis van bindmiddel</b>	Niet-hechtgebonden
<b>Hoeveelheid (oppervlakte - dikte - aantal)</b>	• 195,00 m <sup>2</sup> - 1,00 cm - 1 stuk
<b>Totaal volume</b>	1,95 m <sup>3</sup>
<b>Identificatiemethode</b>	Een monstername door de asbestdeskundige met laboanalyse door een asbestlabo.
<b>Destructieve handeling voor identificatie</b>	Nee
<b>Opmerking</b>	Het appartement beschikt niet over een privatieve trappenhal en stookplaats.

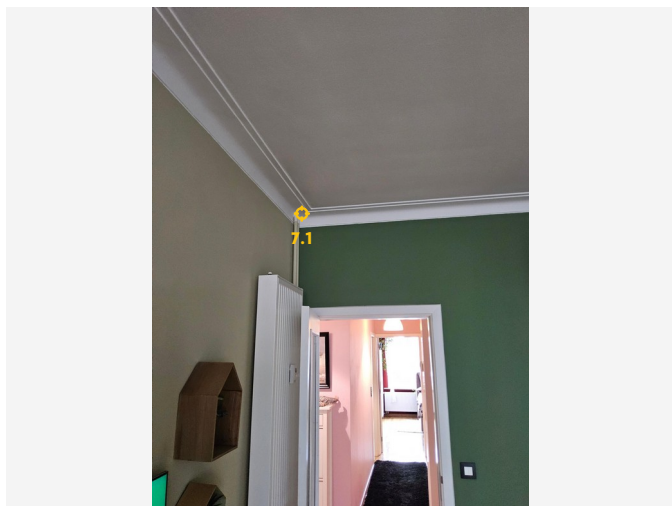
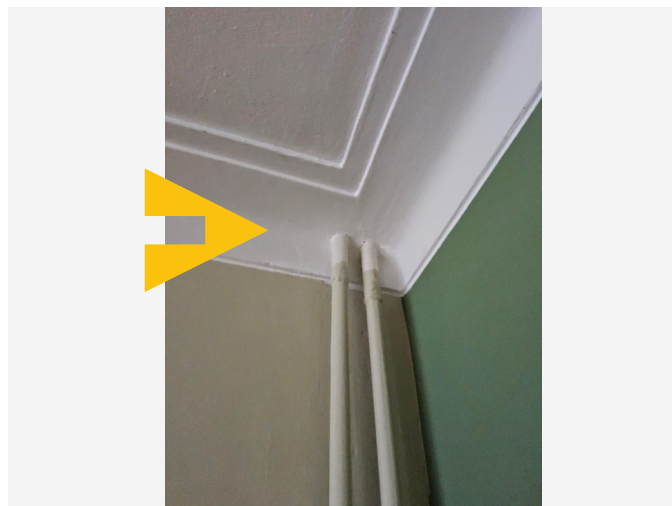
Geen asbest

#	Type	Referentie	Resultaat
7.1	Puntmonster	2.2	Geen asbest

<b>Beschrijving</b>	Kroonlijsten woonkamer
<b>Omgeving</b>	Binnen
<b>Primaire drager</b>	Plafond
<b>Bindmiddel van materiaal</b>	Gips - kalk
<b>Gebondenheid op basis van bindmiddel</b>	Niet-hechtgebonden
<b>Hoeveelheid (oppervlakte - dikte - aantal)</b>	• 6,00 m <sup>2</sup> - 2,00 cm - 1 stuk
<b>Totaal volume</b>	0,12 m <sup>3</sup>
<b>Identificatiemethode</b>	Een monstername door de asbestdeskundige met laboanalyse door een asbestlabo.
<b>Destructieve handeling voor identificatie</b>	Nee
