Asbestinventarisatetest

David Tenierslaan 10, 2840 Rumst

Attestnummer : 20260427-000252.000

Uitgegeven op : 27.04.2026

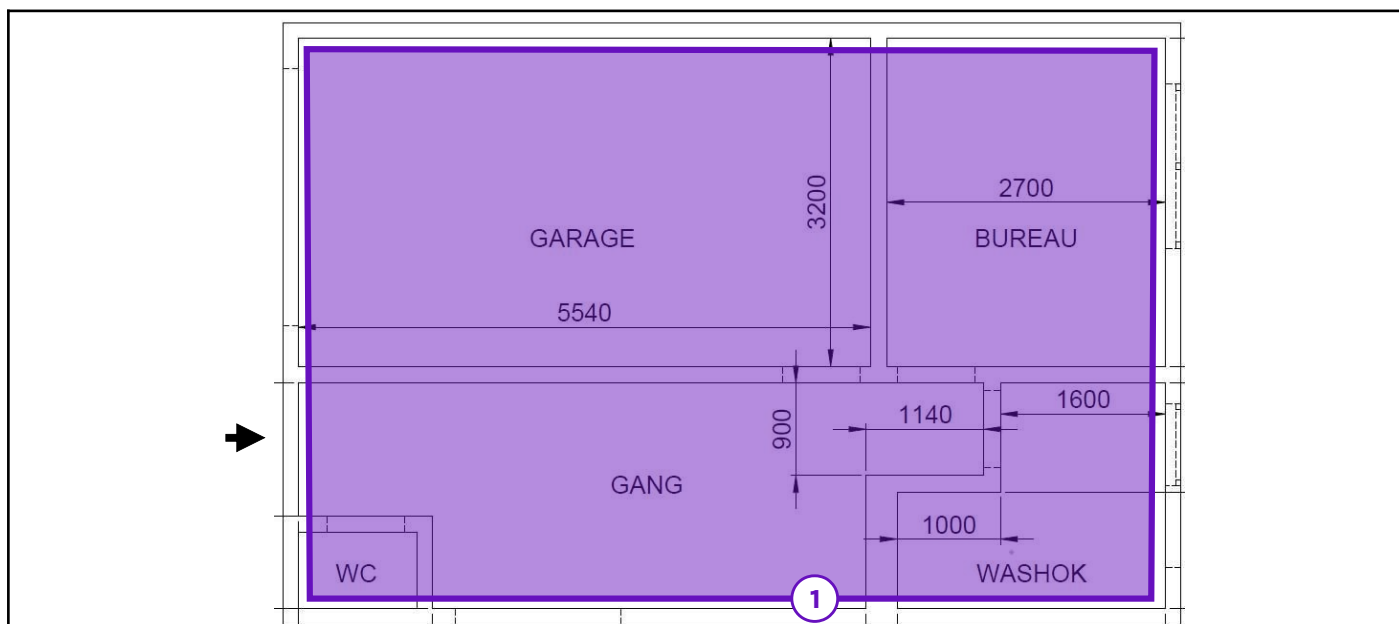
Plan 1.1: Gelijkvloers

Beschrijving	Type	Actie
1. Plafonds uit niet asbestverdacht materiaal	Advies	-

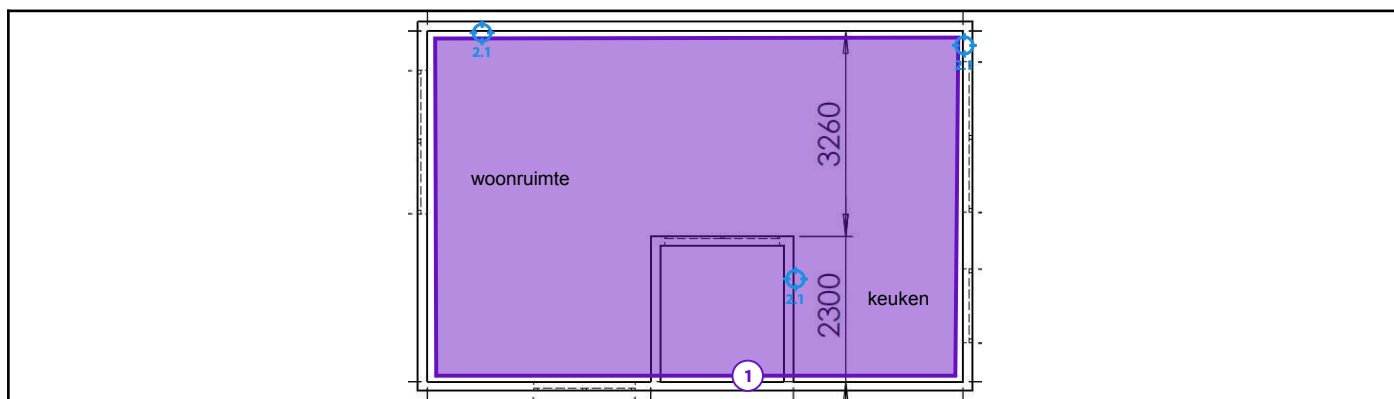
Plan 1.2: Verdiep 1

Beschrijving	Type	Actie
1. Plafonds uit niet asbestverdacht materiaal	Advies	-
2. Pleisterwerk wanden	Geen asbest	-
2.1 Code: SN01	Mengmonster	-

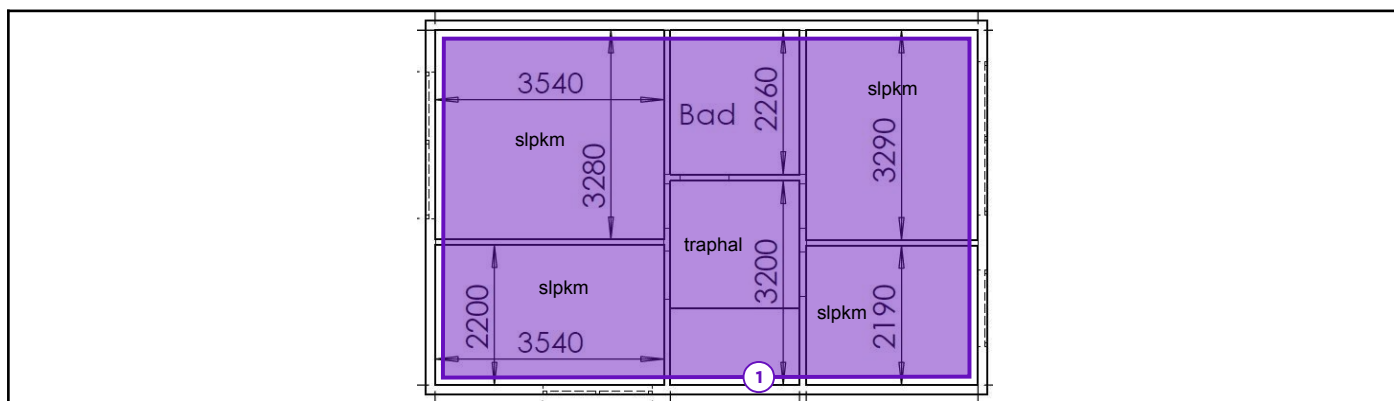
Plan 1.3: Verdiep 2

Beschrijving	Type	Actie
1. Plafonds uit niet asbestverdacht materiaal	Advies	-

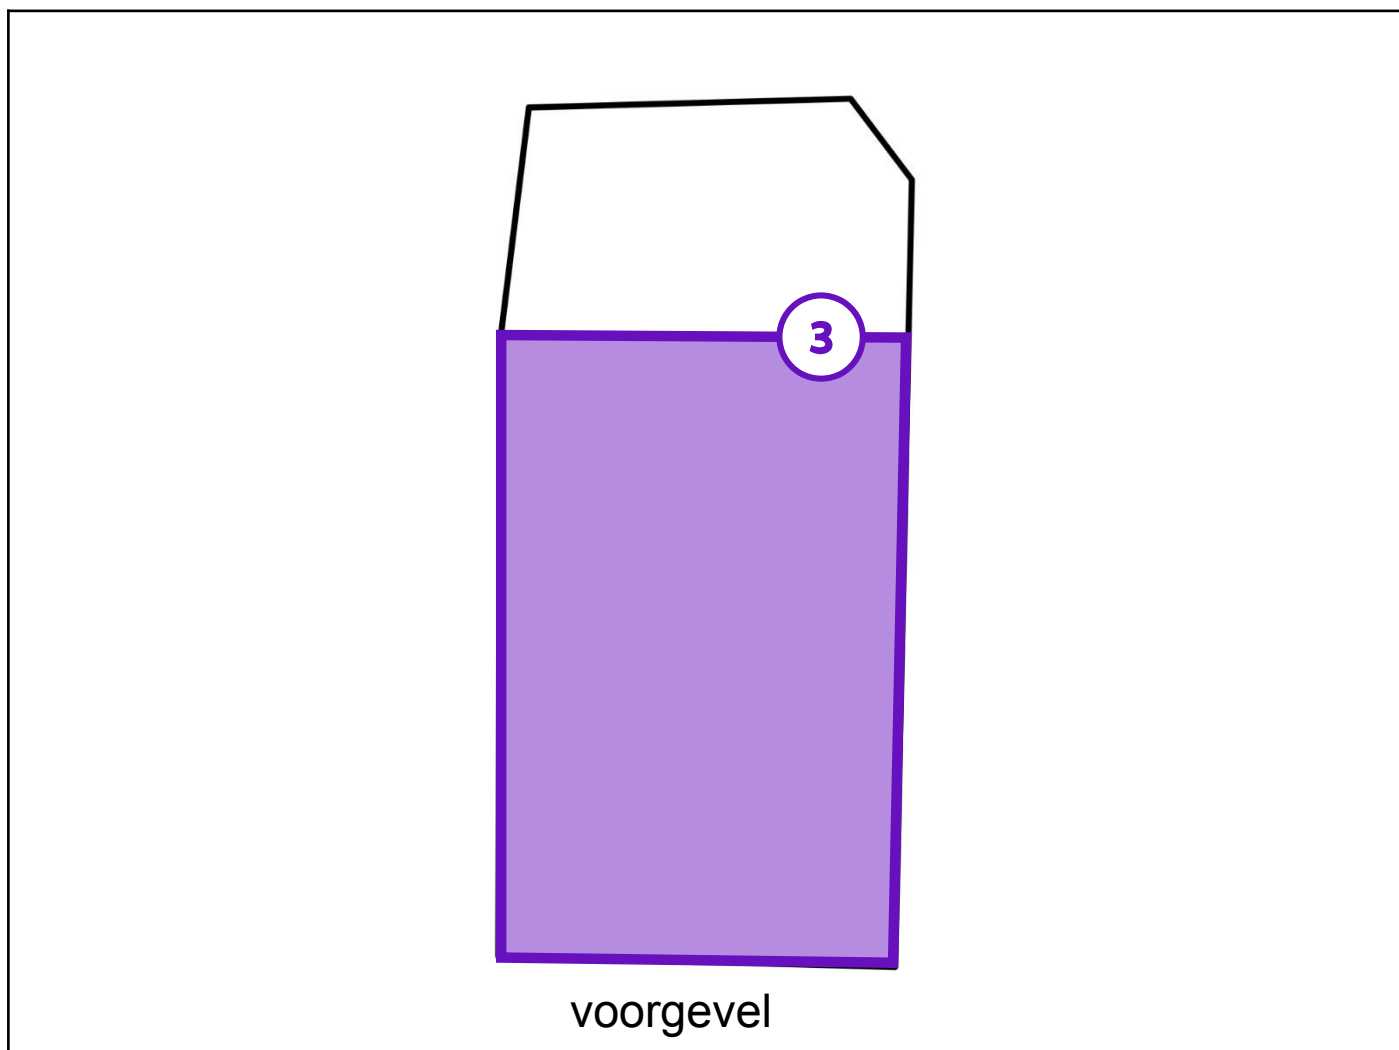
Plan 1.4: Woning plan bovenaanzicht

Beschrijving	Type	Actie
3. Dakbedekking	Overige ruimte of materiaal	-

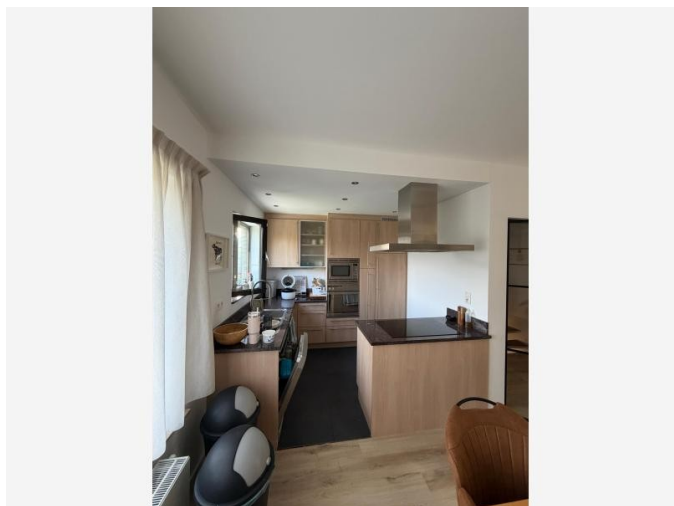
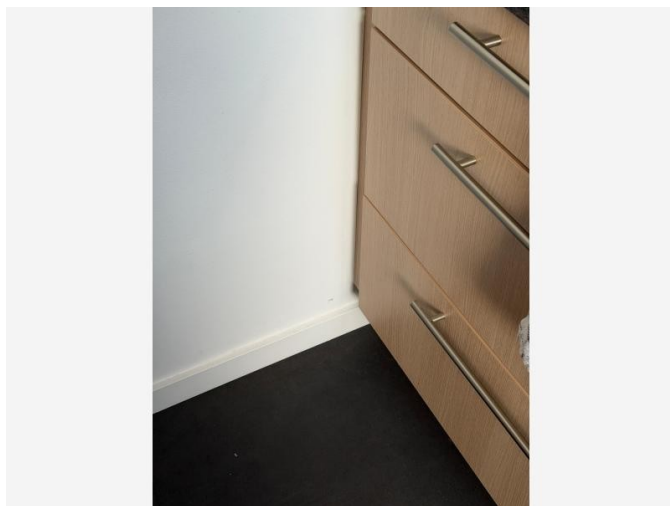
Fiche 2: Pleisterwerk wanden

Conclusie

Geen asbest

#	Type	Referentie	Resultaat
2.1	Mengmonster	SN01	Geen asbest

Beschrijving	Pleisterwerk wanden
Omgeving	Binnen
Primaire drager	Binnenwand
Bindmiddel van materiaal	Gips - kalk
Gebondenheid op basis van bindmiddel	Niet-hechtgebonden
Hoeveelheid (oppervlakte - dikte - aantal)	• 500,00 m ² - 0,50 cm - 1 stuk
Totaal volume	2,50 m ³
Identificatiemethode	Een monstername door de asbestdeskundige met laboanalyse door een asbestlabo.
Destructieve handeling voor identificatie	Nee
Opmerking	De hoeveelheid is een zo nauwkeurig mogelijke opmeting, waar evenwel kleine afwijkingen op mogelijk zijn. In de gevallen waar dit praktisch mogelijk is, wordt staalname uitgevoerd conform het inspectieprotocol: in een droge ruimte zoals een slaapkamer of een leefruimte, in een verwarmde natte ruimte zoals een keuken of badkamer, in een (traphal en in een stookruimte NVT-niet aanwezig).

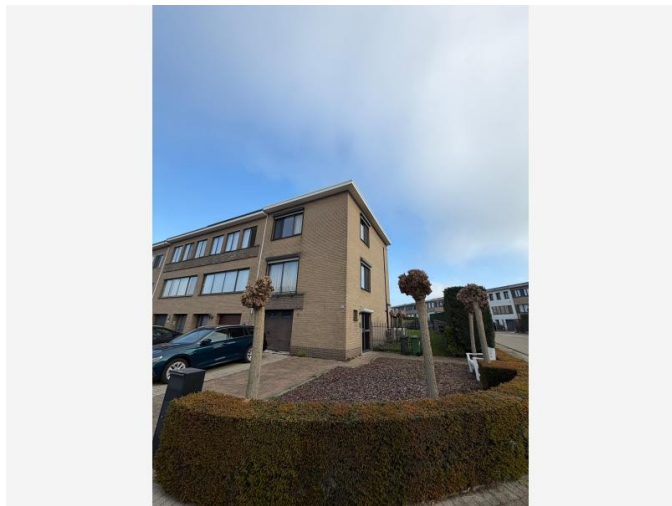
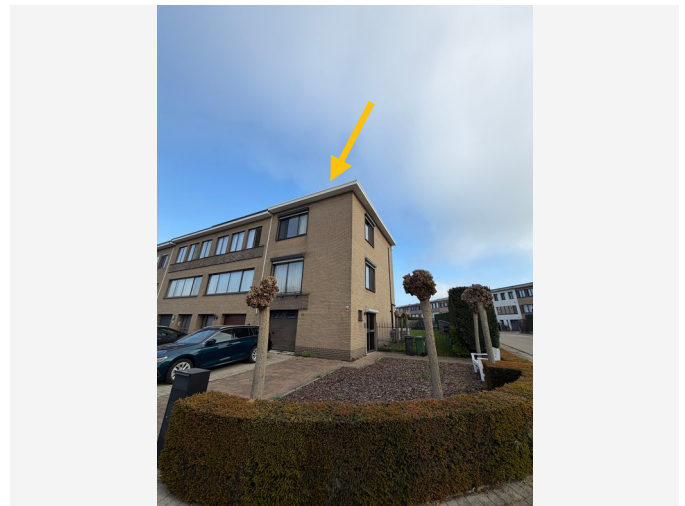
Beschrijving	Notitie	Terug te vinden op plannen
Fiche 3: Dakbedekking	Bestaat uit nieuwe roofing, dateert van 2022	Plan 1.4: Woning plan bovenaanzicht
Fiche 4: Afdichtingsmateriaal (mastiek, kit,) aan schrijnwerk	Bestaat uit siliconen	-
