Asbestinventarisatetest

Steenwinkelstraat 137, 2627 Schelle

Attestnummer : 20260522-000377.000

Uitgegeven op : 22.05.2026

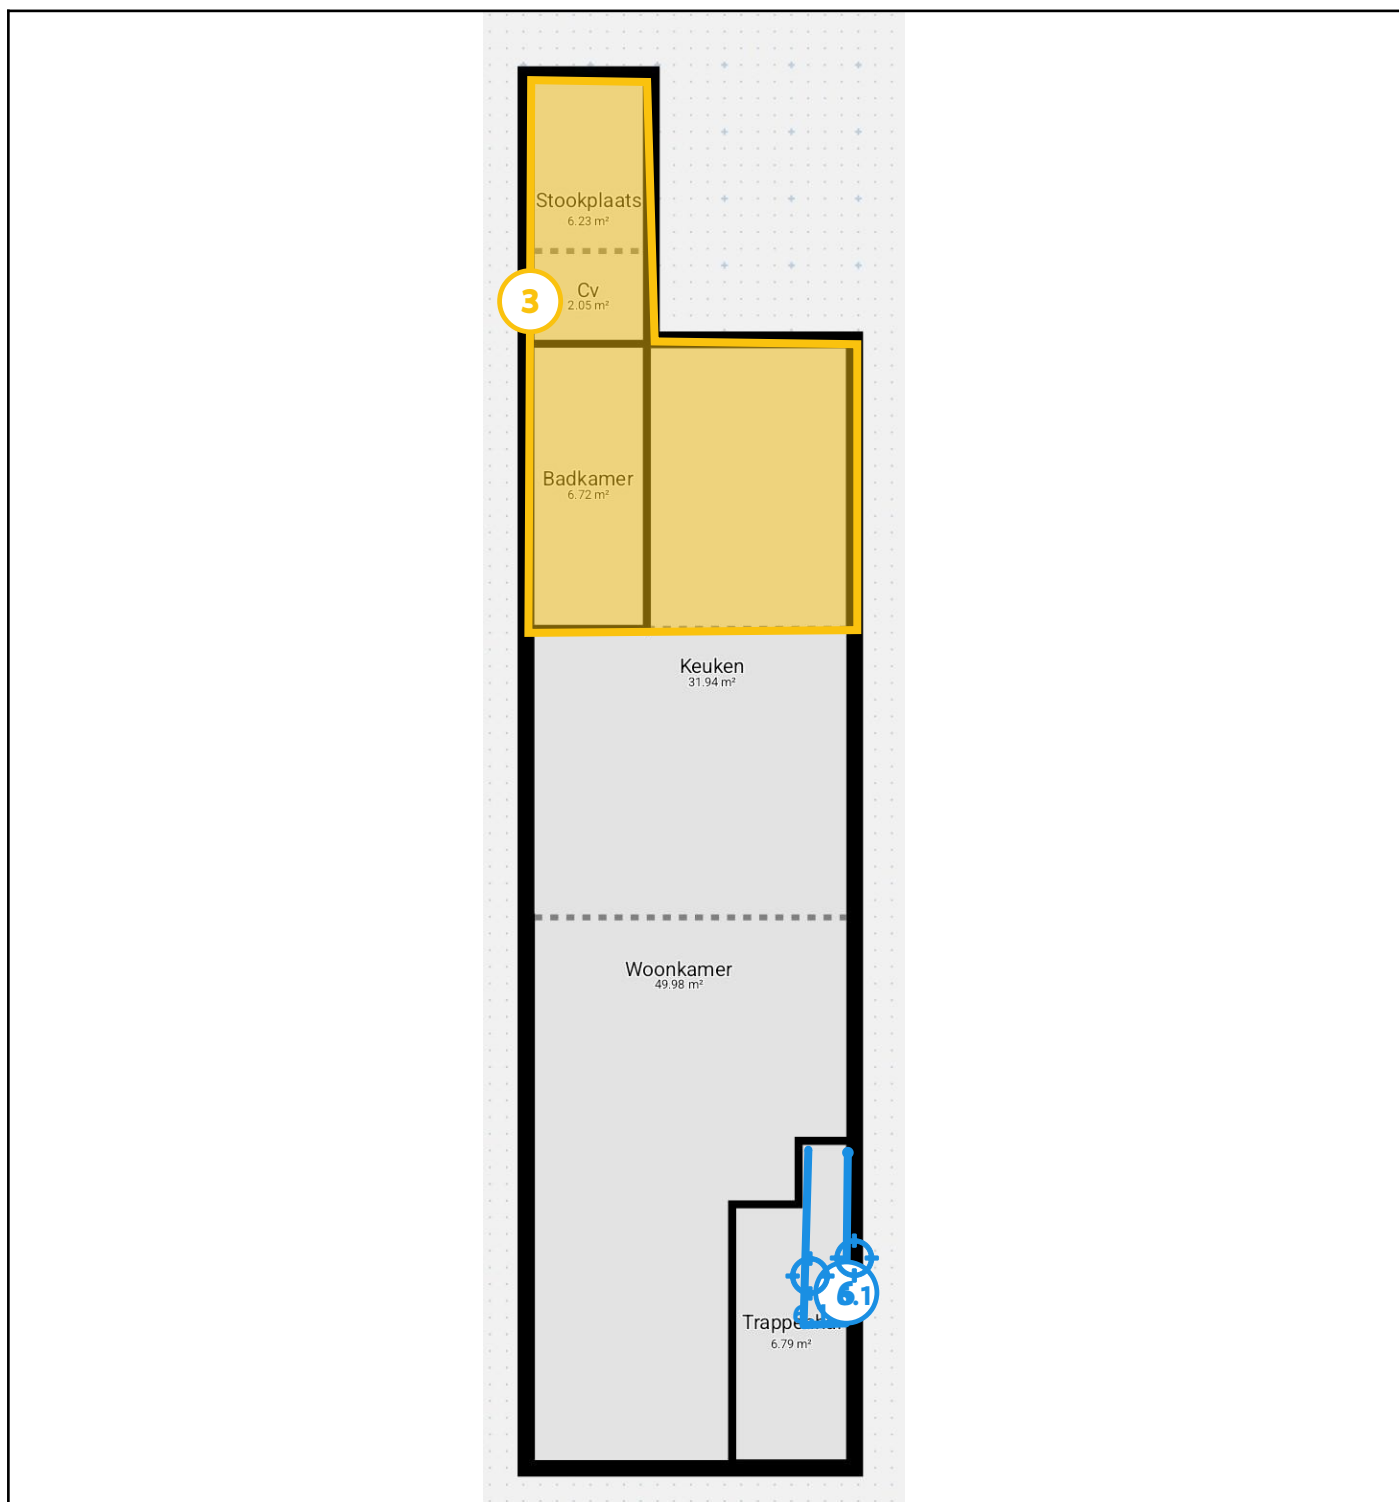
Plan 1.1: Gelijkvloers

Beschrijving	Type	Actie
3. Uitbouw woning	Uitsluiting	-

6. Cementering binnenwanden technische ruimte onder de trap (glv)	Geen asbest	-
6.1 Code: 1.2	Mengmonster	-

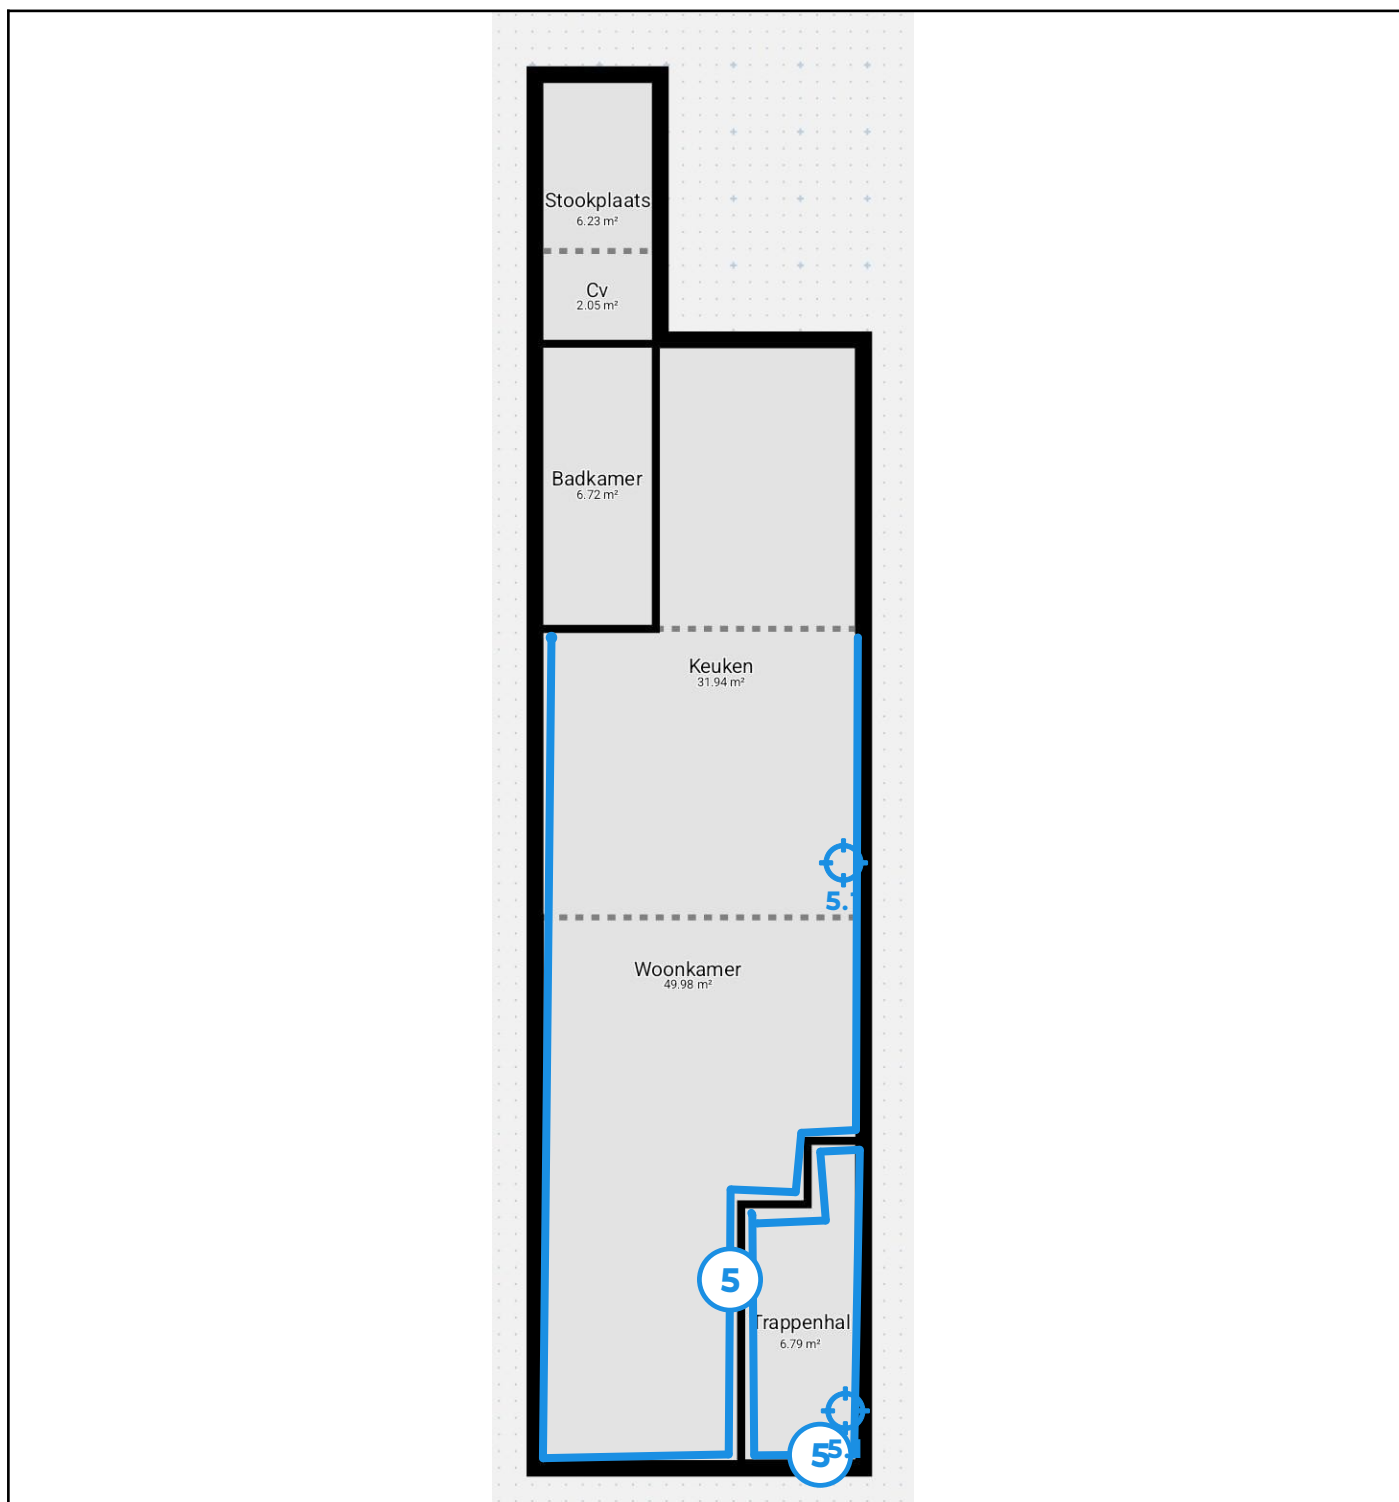
Plan 1.2: Gelijkvloers

Beschrijving	Type	Actie
5. Pleisterwerk binnenmuren woning	Geen asbest	-

5.1 Code: 1.1	Mengmonster	-
---------------	-------------	---

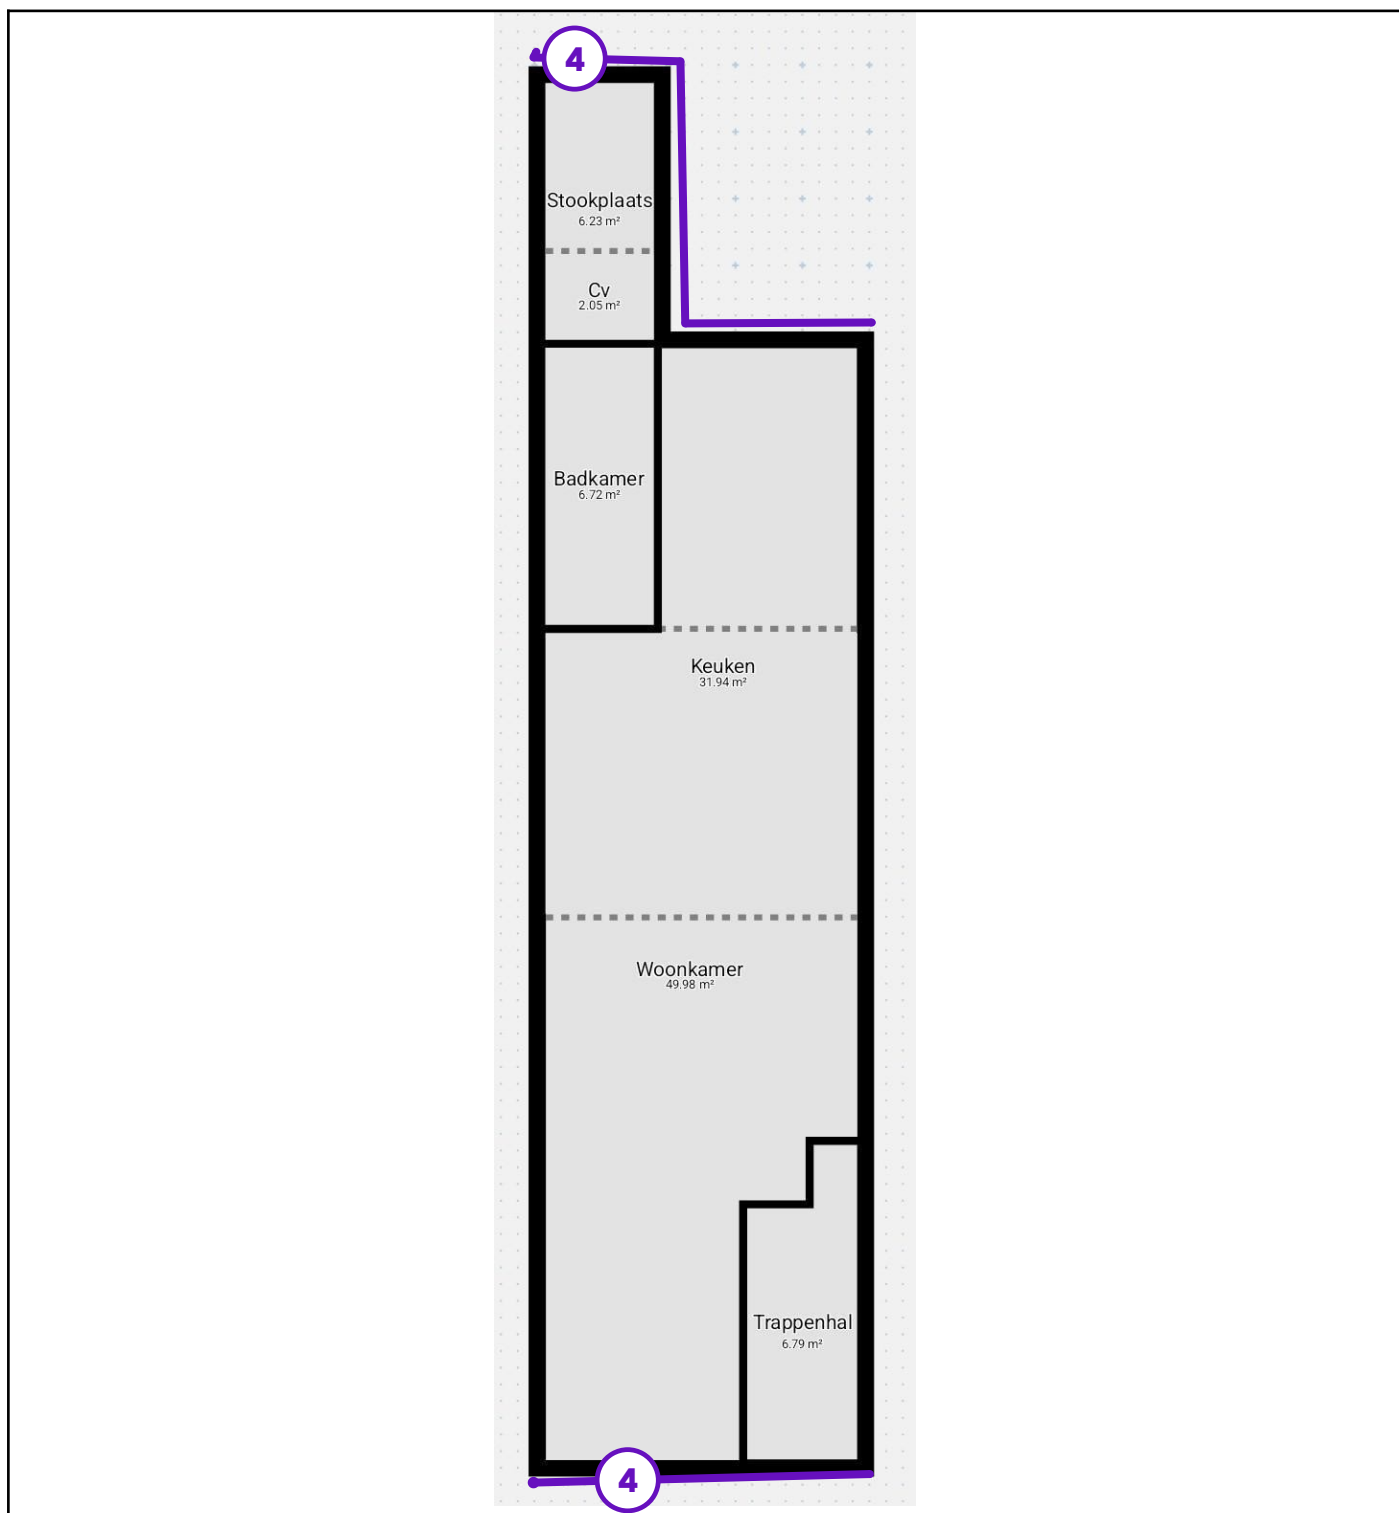
Plan 1.3: Gelijkvloers

Beschrijving	Type	Actie
4. Crepi buitengevels woning	Advies	-

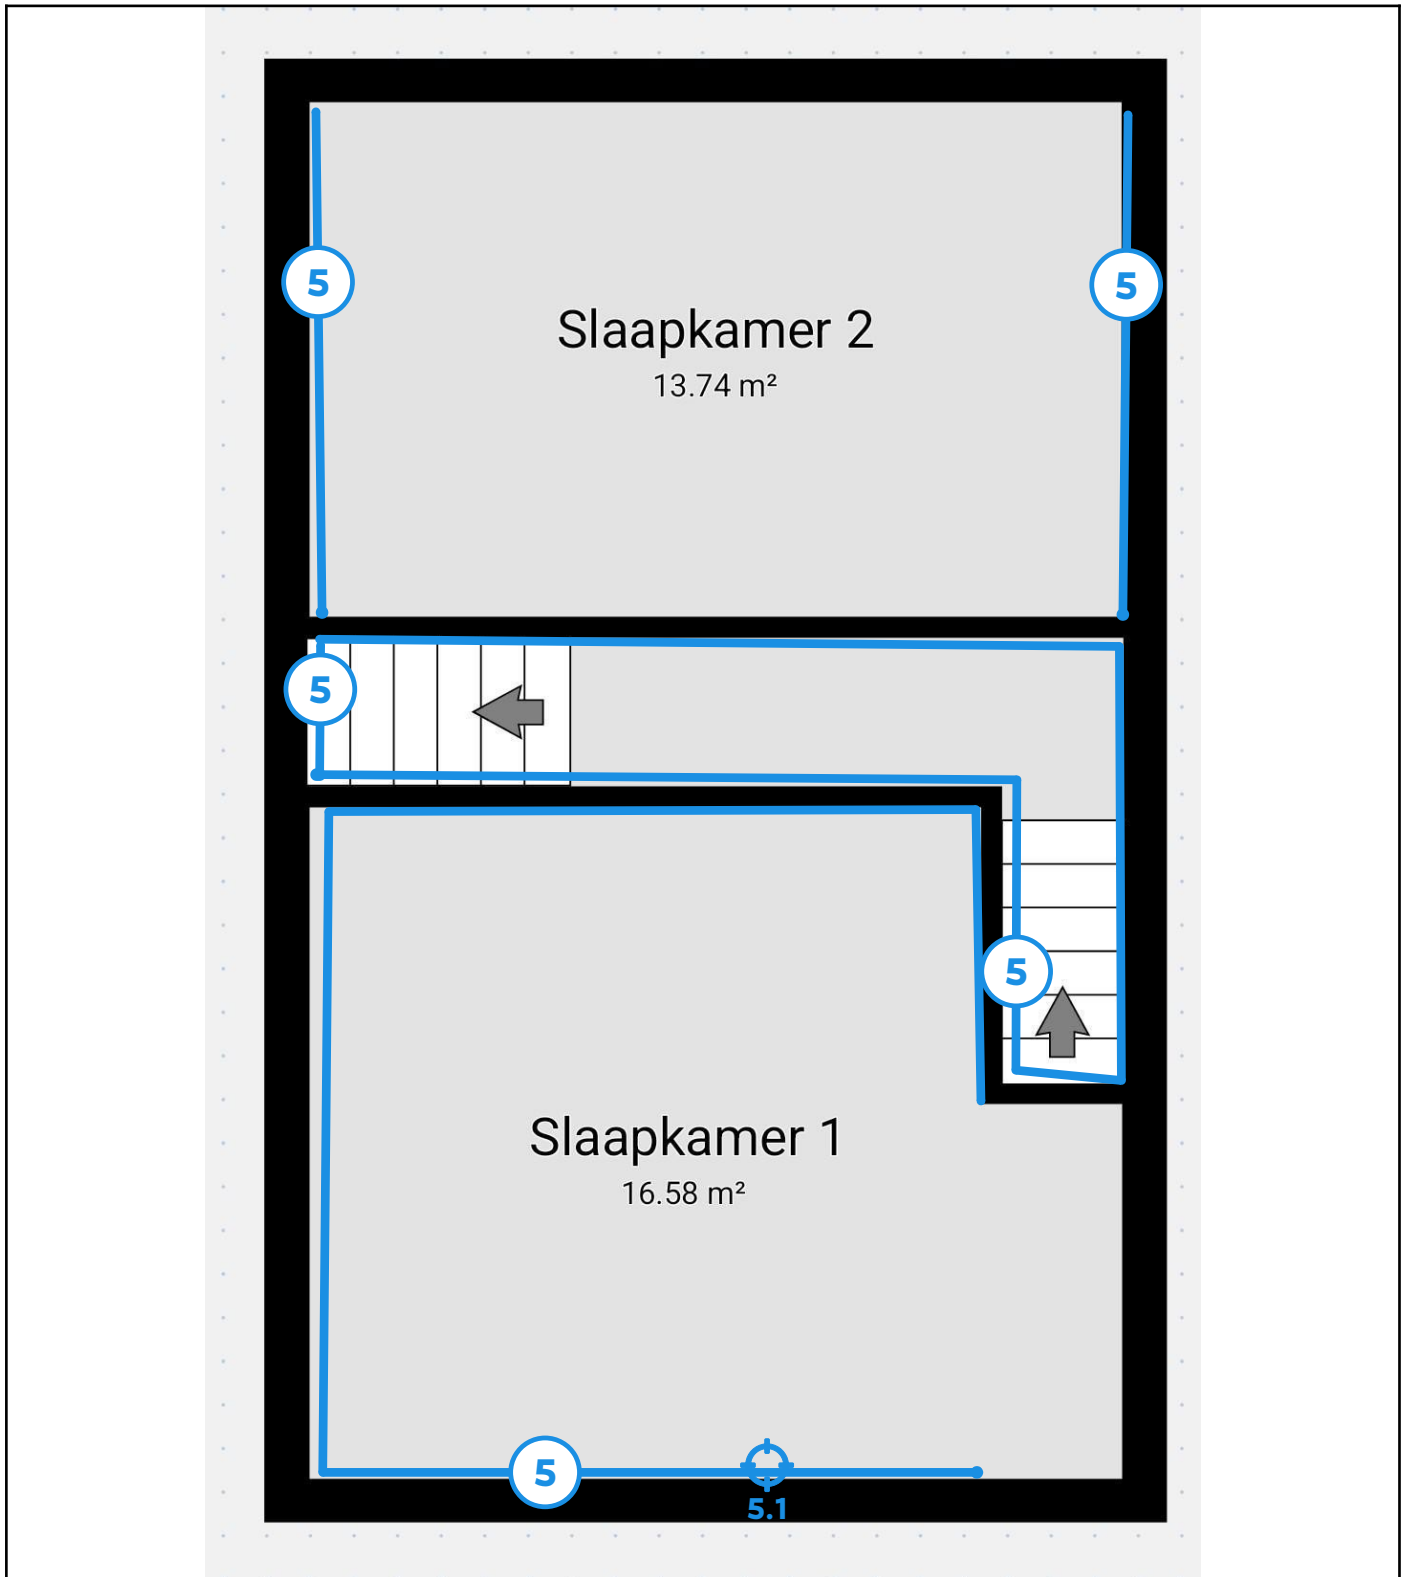
Plan 1.4: Eerste verdieping

5. Pleisterwerk binnenmuren woning	Geen asbest	-
5.1 Code: 1.1	Mengmonster	-

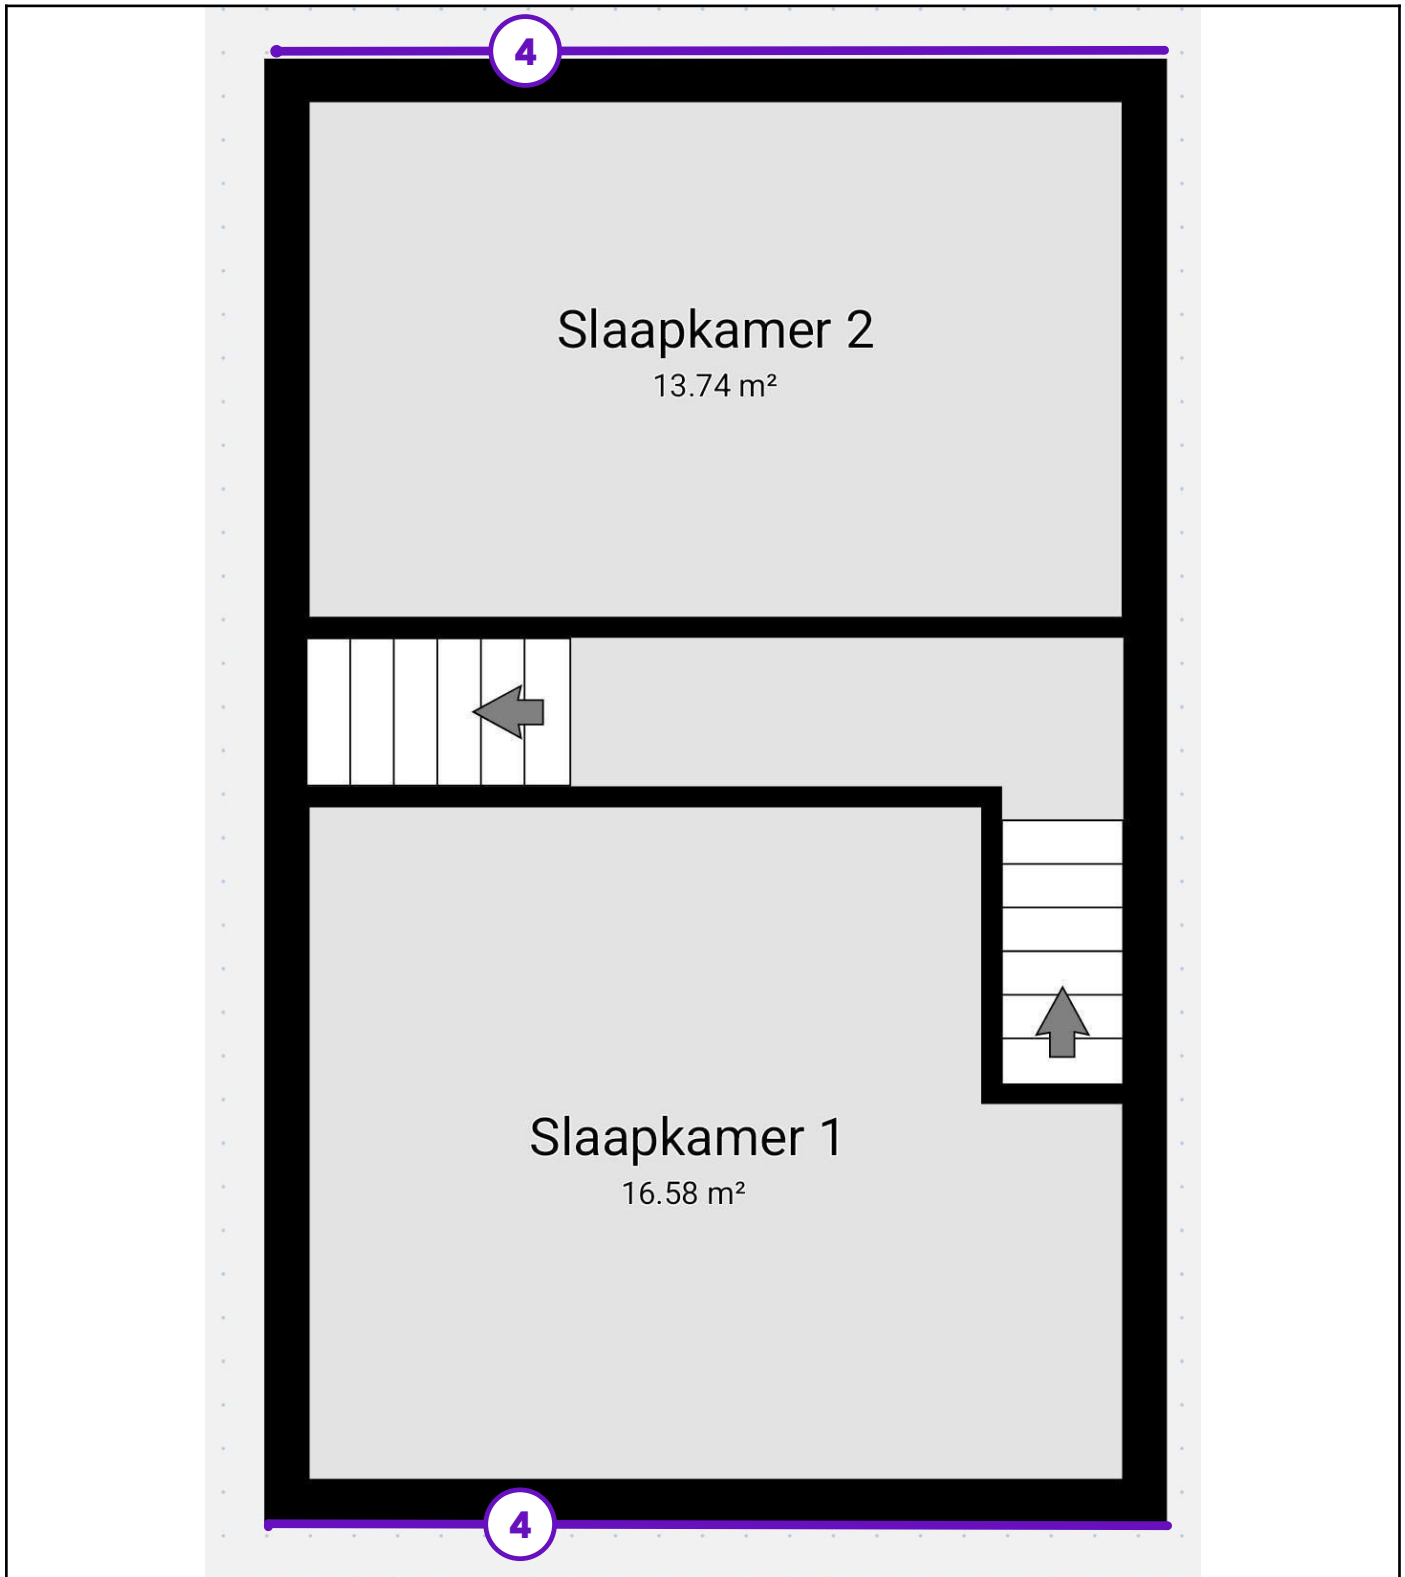
Plan 1.5: Eerste verdieping

4. Crepi buitengevels woning	Advies	-
------------------------------	--------	---

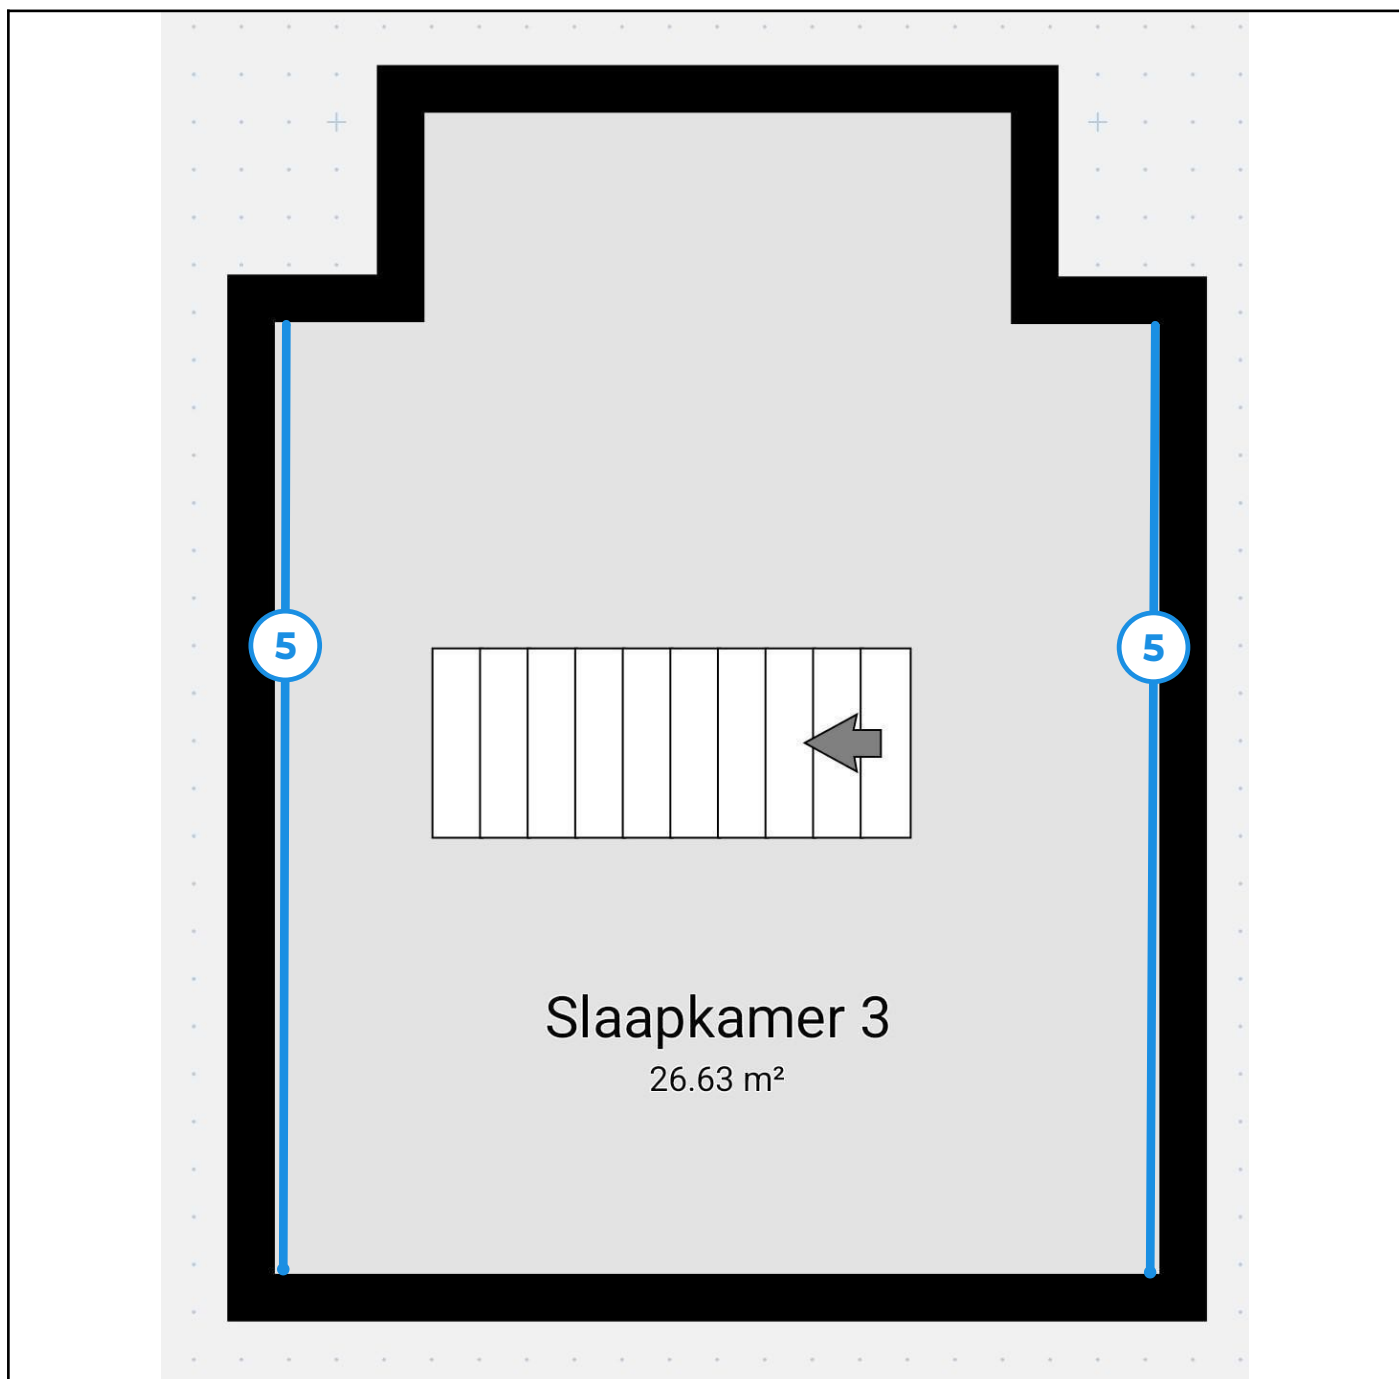
Plan 1.6: Tweede verdieping

Beschrijving	Type	Actie
5. Pleisterwerk binnenmuren woning	Geen asbest	-

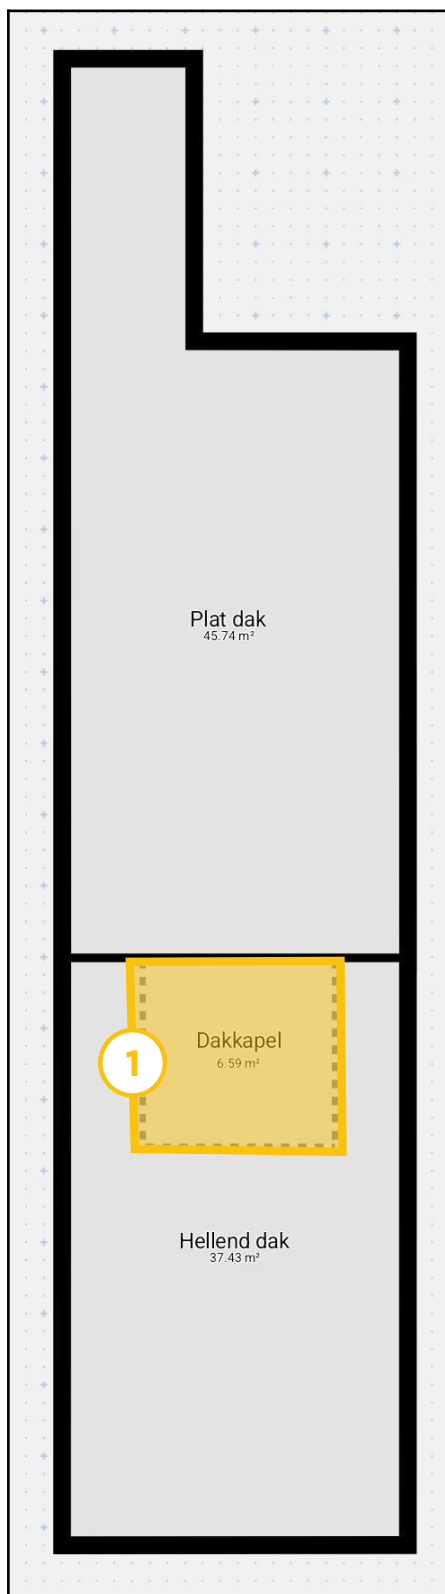
Plan 1.8: Daken

1. Dakkapel	Uitsluiting	-
-------------	-------------	---

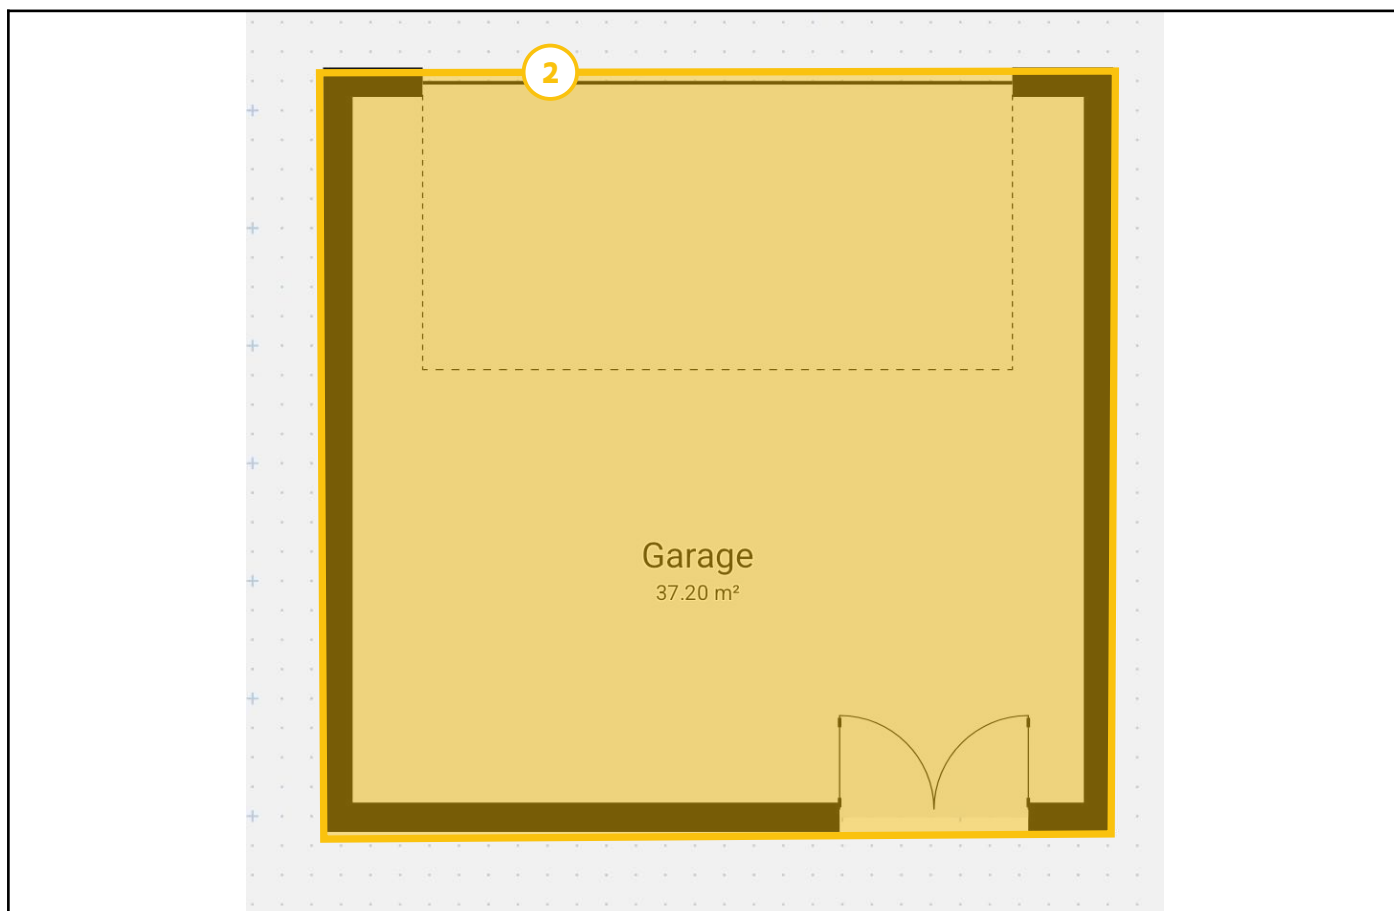
Plan 2.1: Gelijkvloers

Beschrijving	Type	Actie
2. Garage	Uitsluiting	-

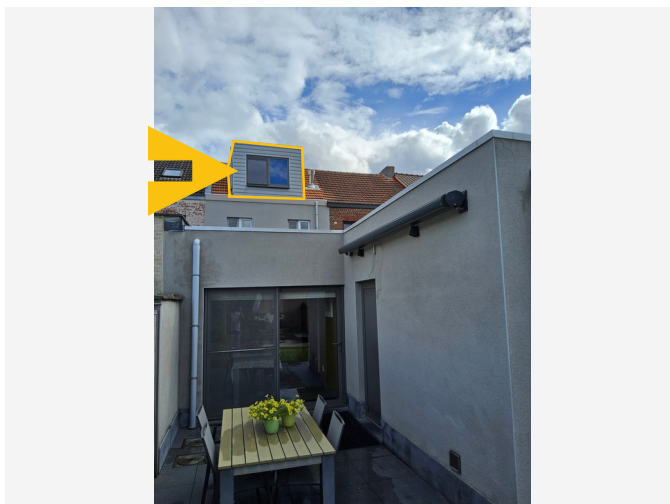
Uitgesloten van inspectie

Bouwjaar: 2007

Constructies gebouwd vanaf 2001 moeten niet onderzocht worden

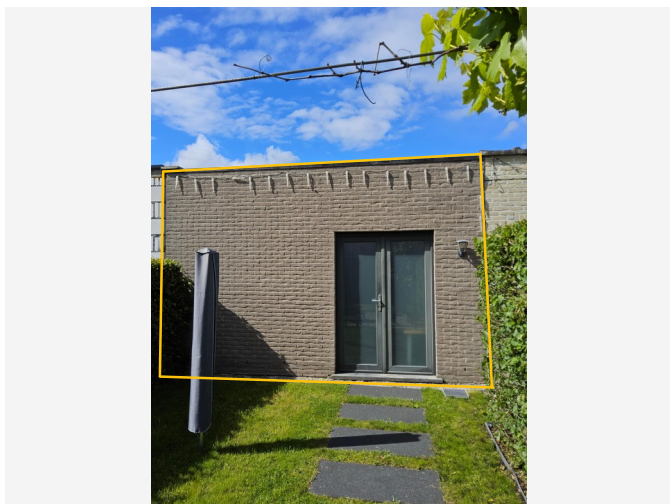
Uitgesloten van inspectie

Bouwjaar: 2010

Constructies gebouwd vanaf 2001 moeten niet onderzocht worden

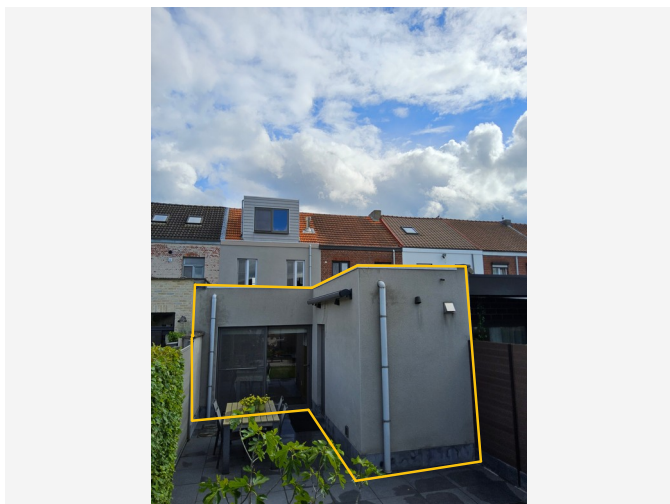
Uitgesloten van inspectie

Bouwjaar: 2007

Constructies gebouwd vanaf 2001 moeten niet onderzocht worden

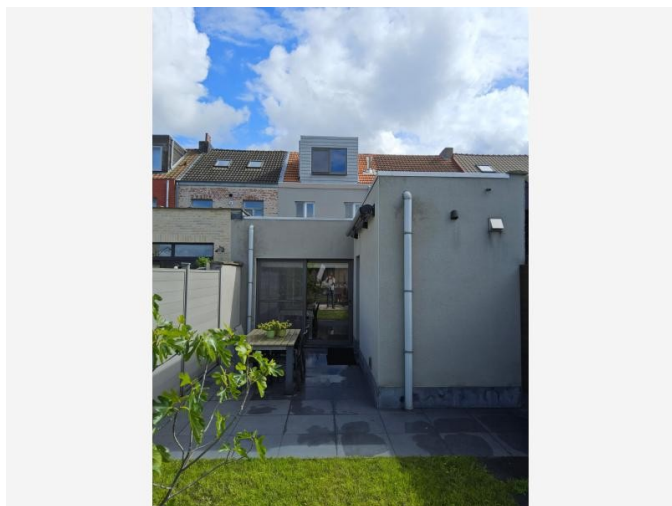
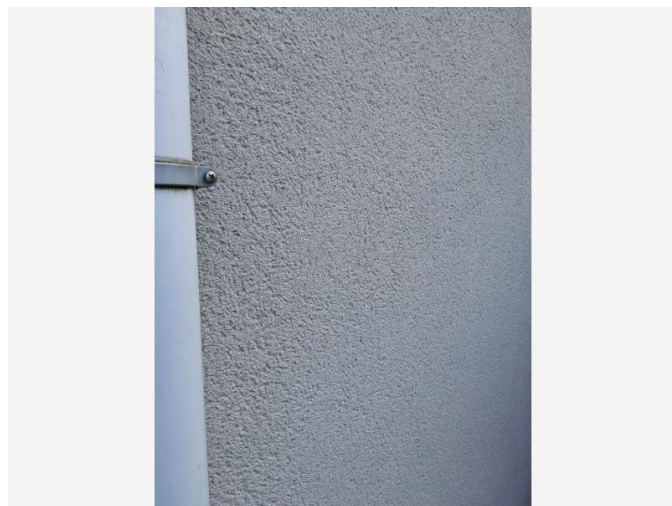
Informatie over een niet-asbestverdacht materiaal

Aangebracht in 2007. Niet asbestverdacht.

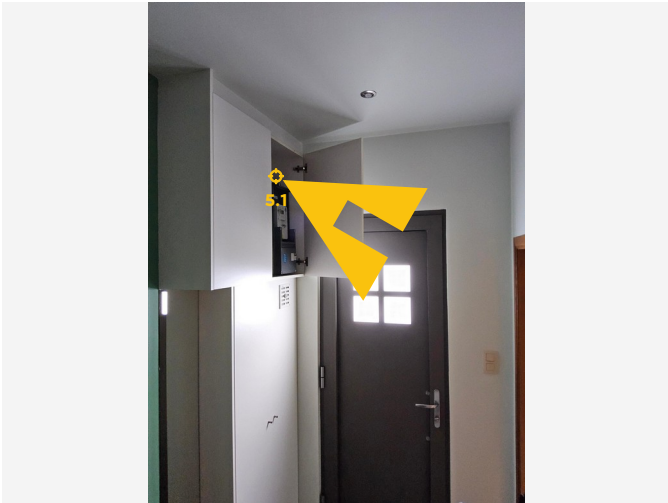
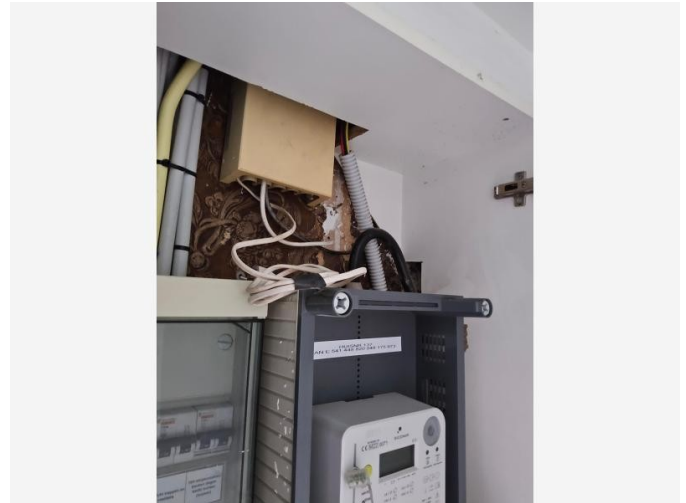
Geen asbest

#	Type	Referentie	Resultaat
5.1	Mengmonster	1.1	Geen asbest

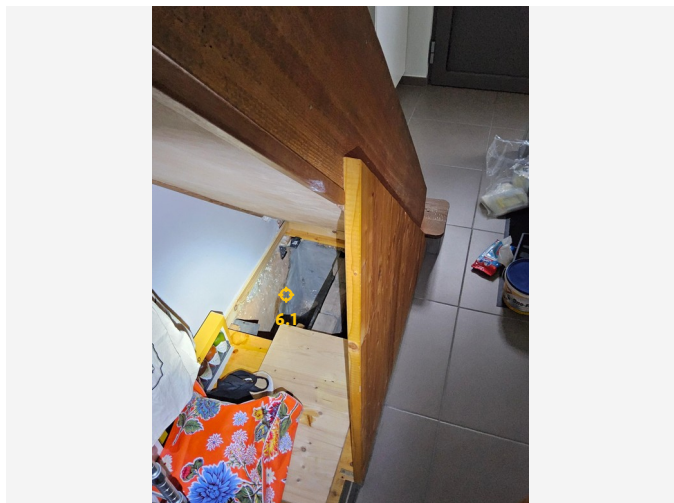
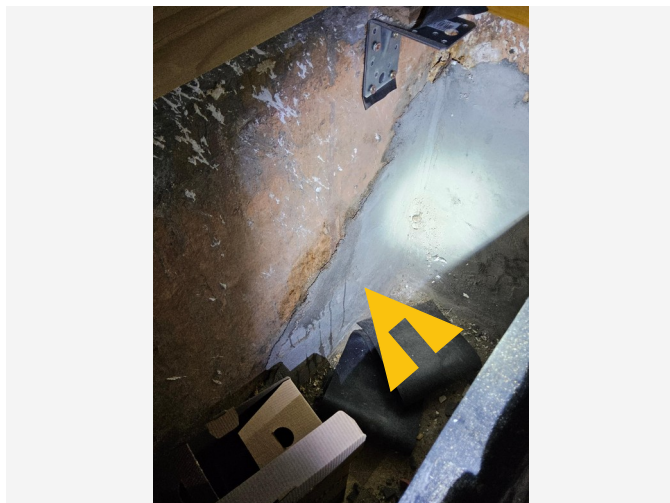
Fiche 6: Cementering binnenwanden technische ruimte onder de trap (glv)

Geen asbest

#	Type	Referentie	Resultaat
6.1	Mengmonster	1.2	Geen asbest
