Asbestinventarisatetest

Gendarmerielaan 16, 2850 Boom

Attestnummer : 20251211-000273.000

Uitgegeven op : 11.12.2025

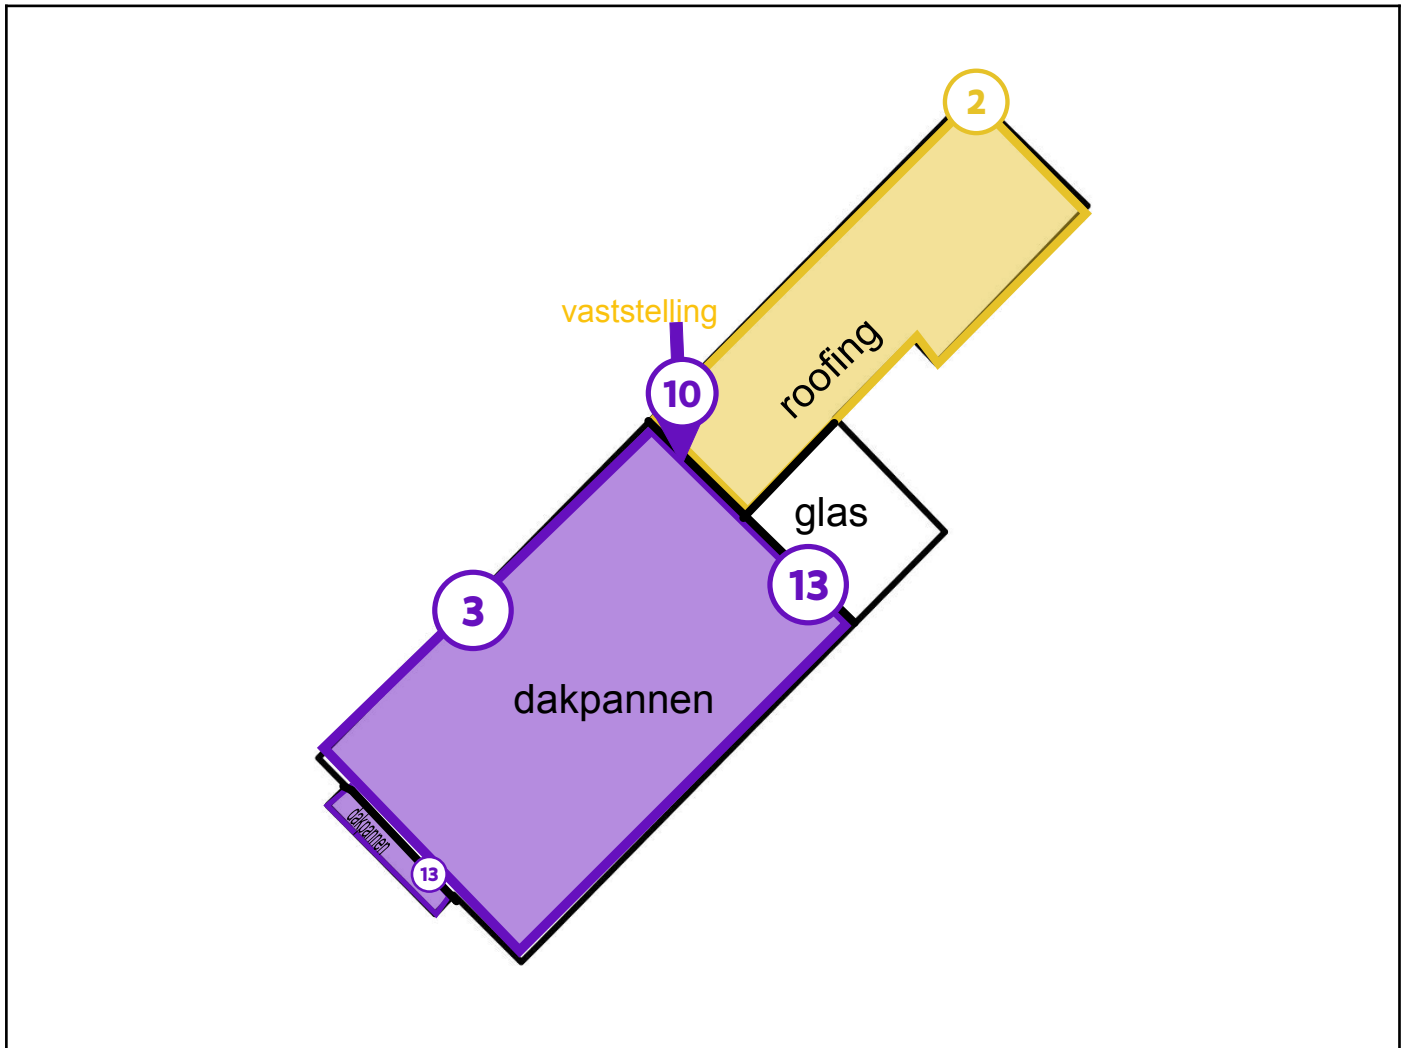
Plan 1.5: Hoofdgebouw plan

Beschrijving	Type	Actie
1. Schouw - rookgaskanaal/schouwhoed	Asbestmateriaal	Verwijderen
2. Plat dak - roofing	Asbestmateriaal	Zorgvuldig beheren
3. Dak - schouw (schoorsteen)	Beperking	-
10. Dak - onderdak - controle onderdak onder pannen	Overige ruimte of materiaal	-
13. Dak - dakpannen	Overige ruimte of materiaal	-

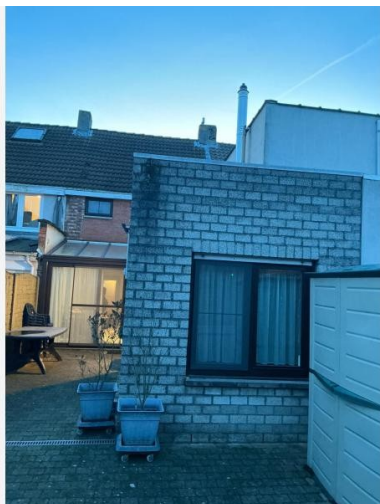
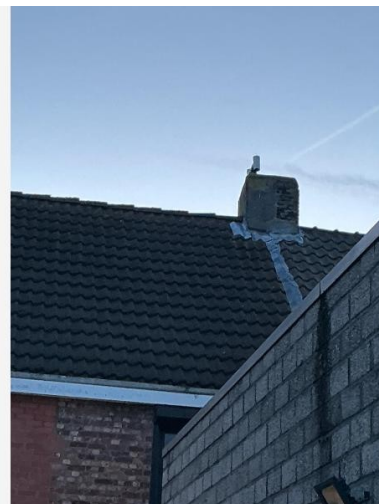
Het asbestmateriaal valt onder de mijlpaal van 2034.

Verwijderen

Risicobeoordeling

Eindbeoordeling materiaalrisico	Verhoogd materiaalrisico en/of verhoogde kans op vezelvrijgave
---------------------------------	--

Gebondenheid	Categorie 1: hechtgebonden in oorsprong
Asbestsoort (vezeltype)	Crocidoliet aanwezig
Asbestconcentratie	Laag (< 50%)
Afschermingsgraad van het gehele materiaal	Geheel of deels vrij aan de buitenlucht
Toestand van het materiaal	Matig beschadigd, matig verweerd

Beschrijving	Schouw - rookgaskanaal/schouwhoed
Omgeving	Buiten
Primaire drager	HVAC infrastructuur en uitrusting
Asbestmateriaal	Rookgaskanaal/schouwhoed
Bindmiddel van asbestmateriaal	Cement
Gebondenheid op basis van bindmiddel	Hecht
Hoeveelheid (gewicht - aantal)	<ul style="list-style-type: none">• 10,00 kg - 1 stuk
Totaal gewicht	10,00 kg
Eenvoudig bereikbaar	Ja
Bevestigingswijze	<ul style="list-style-type: none">• Verlijmd, ingegoten, versmeerd
Identificatiemethode	<p>De asbestdeskundige beoordeelt het materiaal als asbestverdacht en dus asbesthoudend, en dit zonder monstername.</p> <p>Motivatie: Er is een onderzoeksbeperking die monstername verhindert; De ruimte of het materiaal bevindt zich hoger dan 3,5 meter vanaf een vaste ondergrond.</p>
Destructieve handeling voor identificatie	Nee
Opmerking	De hoeveelheid is een inschatting.

- Zorg voor een veilig beheer. Vermijd het beschadigen van het asbestmateriaal. Controleer de toestand jaarlijks op wijzigingen.
- Voer bijkomende staalname(s) uit.

- Eenvoudige handelingen: mag via doe-het-zelf of door werknemer(s) met opleidingsattest eenvoudige handelingen
We raden aan om het asbestverdacht rookgaskanaal/schouwhoed te laten verwijderen door een firma met een opleidingsattest eenvoudige handelingen. U mag, in principe, ongeacht beschadigingen of vrije asbestvezels, deze asbestverdachte toepassing ook zelf verwijderen met inachtneming van de nodige veiligheidsmaatregelen om uzelf en uw omgeving te beschermen. Een beschadigde asbestverdachte toepassing in slechte staat kan makkelijk verder breken of vergruizen. Er komen dan schadelijke asbestvezels vrij die ingeademd kunnen worden.

De verwijdering van het asbestverdachte materiaal moet met de nodige zorg en veiligheidsvoorzieningen gebeuren.

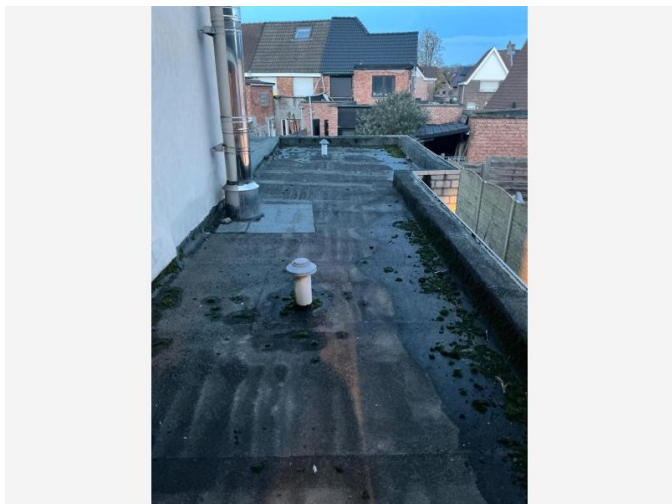
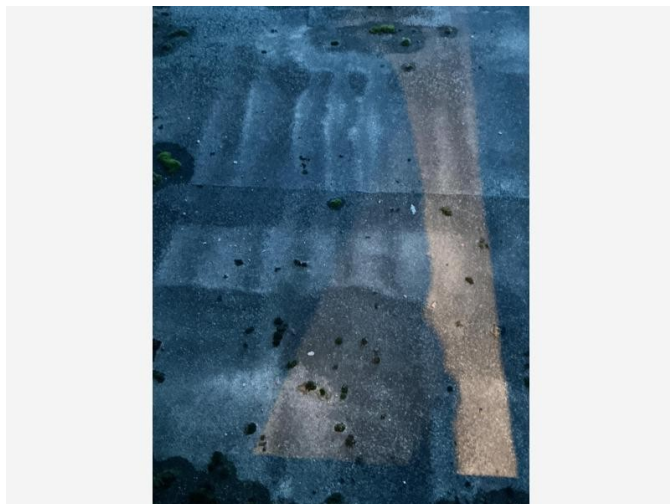
Het asbestmateriaal valt onder de mijlpaal van 2040.

Zorgvuldig beheren

Eindbeoordeling materiaalrisico	Laag materiaalrisico en/of verlaagde kans op vezelvrijgave
---------------------------------	--

Gebondenheid	Categorie 1: hechtgebonden in oorsprong
Asbestsoort (vezeltype)	Alleen chrysotiel
Asbestconcentratie	Laag (< 50%)
Afschermingsgraad van het gehele materiaal	Geheel of deels vrij aan de buitenlucht
Toestand van het materiaal	Licht beschadigd, licht verweerd. Intact calciumsilicaatmateriaal of categorie III 'gebondenheid'

Beschrijving	Plat dak - roofing
Omgeving	Buiten
Primaire drager	Plat dak
Asbestmateriaal	Dak- en gevelbekleding - Roofing
Bindmiddel van asbestmateriaal	Bitumen (roofing, teer, asfalt)
Gebondenheid op basis van bindmiddel	Hecht
Hoeveelheid (oppervlakte - aantal)	<ul style="list-style-type: none">• 21,00 m² - 1 stuk
Totale oppervlakte	21,00 m ²
Eenvoudig bereikbaar	Ja
Bevestigingswijze	<ul style="list-style-type: none">• Verlijmd, ingegoten, versmeerd
Identificatiemethode	<p>De asbestdeskundige beoordeelt het materiaal als asbestverdacht en dus asbesthoudend, en dit zonder monstername.</p> <p>Motivatie: De monstername brengt andere schade aan dan schade die inherent is aan de monstername.</p>
Destructieve handeling voor identificatie	Nee
Opmerking	De hoeveelheid is een inschatting.

- Zorg voor een veilig beheer. Vermijd het beschadigen van het asbestmateriaal. Controleer de toestand jaarlijks op wijzigingen.
- Voer bijkomende staalname(s) uit.

- Eenvoudige handelingen: mag via doe-het-zelf of door werknemer(s) met opleidingsattest eenvoudige handelingen
We raden aan om de roofing te laten verwijderen door een firma met een opleidingsattest eenvoudige handelingen. U mag, in principe, ongeacht beschadigingen of vrije asbestvezels, deze asbestverdachte toepassing ook zelf verwijderen met inachtneming van de nodige veiligheidsmaatregelen om uzelf en uw omgeving te beschermen. Een beschadigde asbestverdachte toepassing in slechte staat kan makkelijk verder breken of vergruizen. Er komen dan schadelijke asbestvezels vrij die ingeademd kunnen worden.
De verwijdering van het materiaal moet met de nodige zorg en veiligheidsvoorzieningen gebeuren.
U mag enkel roofing zelf verwijderen indien u over het juiste persoonlijk beschermingsmateriaal (PBM's) beschikt (een FFP3 wegwerpmasker of halfgelaatsmasker met P3 filter, een wegwerpoverall Tyvek CAT III type 5 of 6, stevige wegwerphandschoenen en afspoelbare schoenen). Tijdens de werken dient u de roofing

continu te vernevelen met water of een aangepast fixeermiddel. De asbestverdachte toepassing mag niet verder beschadigd of vergruisd geraken.

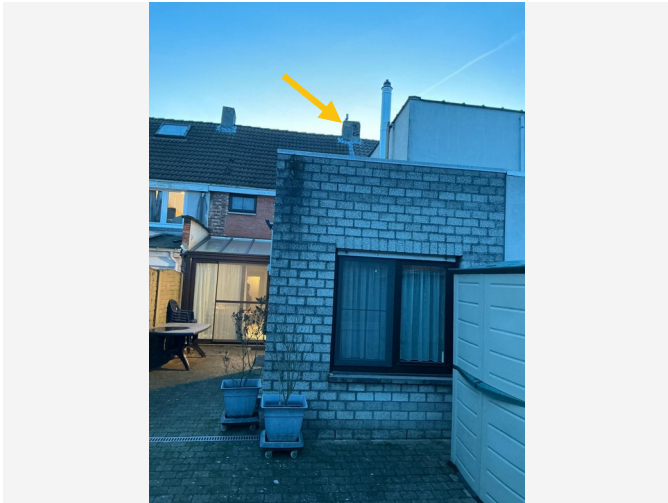
Situeringfoto

Tijdelijke beperking

Reden: Het te onderzoeken materiaal situeert zich hoger dan 3,50 m te rekenen vanaf een veilige ondergrond

Uitleg van de asbestdeskundige: Omwille van de hoogte van de schouw (schoorsteen) op het dak en de volledige afwerking van de schouw in de woning is deze schouw niet te onderzoeken zonder destructief onderzoek of gespecialiseerd materiaal nl. hoogwerker en inspectiecamera. Dit gespecialiseerde materiaal was niet ter plaatse tijdens het inspectiebezoek (langs de schoorsteen kan de binnenzijde van de schouw geïnspecteerd worden).

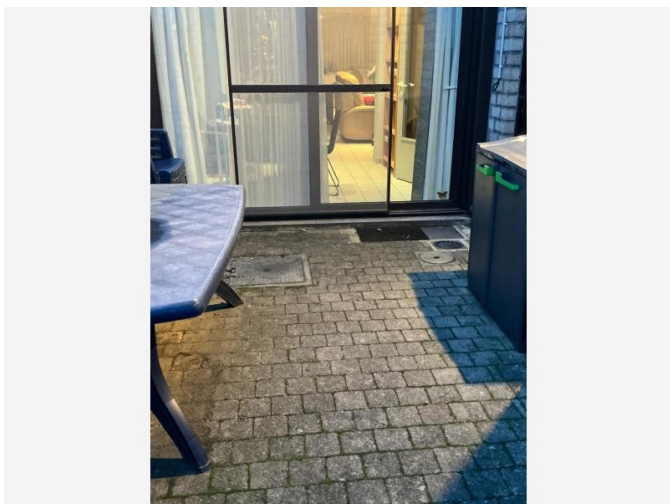
Situeringfoto

Op het moment dat deze woning werd gebouwd, werden regelmatig asbestverdachte toe-en afvoerbuizen geplaatst.

De putten konden geopend worden maar omdat de woning in gebruik was, waren ze niet leeg.

Visueel werden er geen asbestverdachte toepassingen opgemerkt. Dit sluit niet uit dat bij lege putten of bij graafwerken asbestverdachte toepassingen zouden aanwezig zijn. Deze asbestverdachte toepassingen moeten alsnog onderzocht worden.

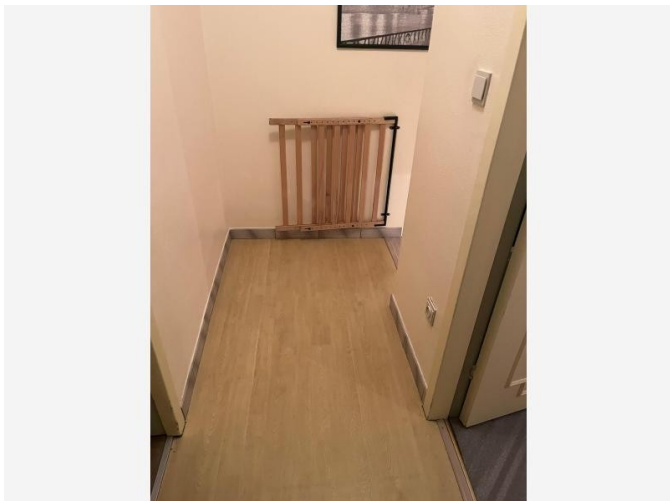
Situeringfoto

In sommige ruimten bestaat de vloerafwerking uit laminaat en vloerzeilen die volledig gekleefd en afgewerkt zijn. Deze vloerafwerkingen werden niet gedemonteerd. De onderliggende vloeropbouw (incl. eventuele egalisatielagen, onderlagen of restanten van vroegere vloerbekledingen) was bijgevolg niet-toegankelijk voor visuele of materiële inspectie. Om die reden kan de aanwezigheid van asbesthoudende of asbestverdachte materialen in de onderliggende vloeropbouw niet worden uitgesloten. Een destructief onderzoek is aan te raden bij grondige verbouwingswerken, om de onderliggende vloeropbouw te onderzoeken en te bemonsteren. Dit destructief onderzoek behoort momenteel niet tot onze taak in deze opdracht.

Wij raden u aan om op dat moment contact met ons op te nemen om alsnog bijkomend onderzoek te verrichten. www.asbestconsulting.be

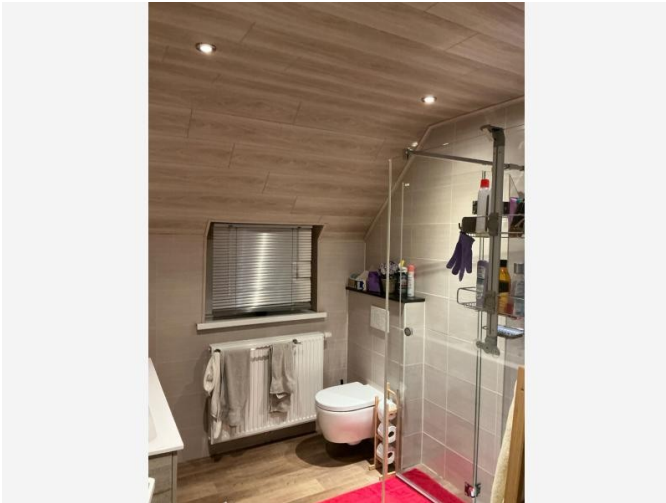
Situeringsfoto

De zoldertip waar mogelijks materiaal zich in bevindt is niet waarneembaar. Met andere woorden, de ruimte is theoretisch bereikbaar mits andere materialen te beschadigen of te demonteren (destructieve handelen - aanvullend onderzoek).

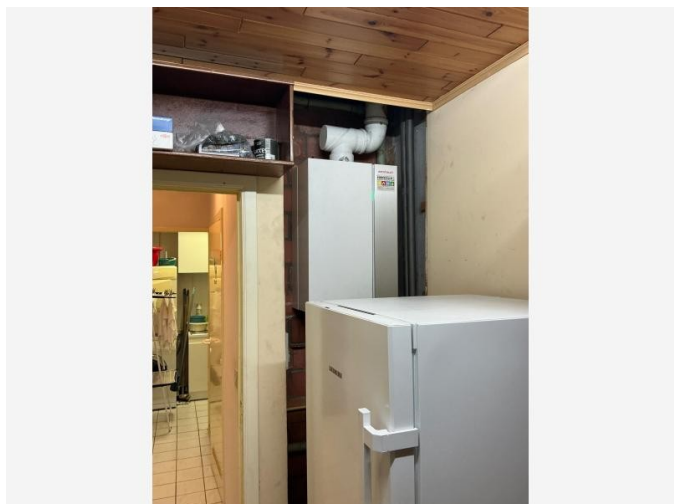
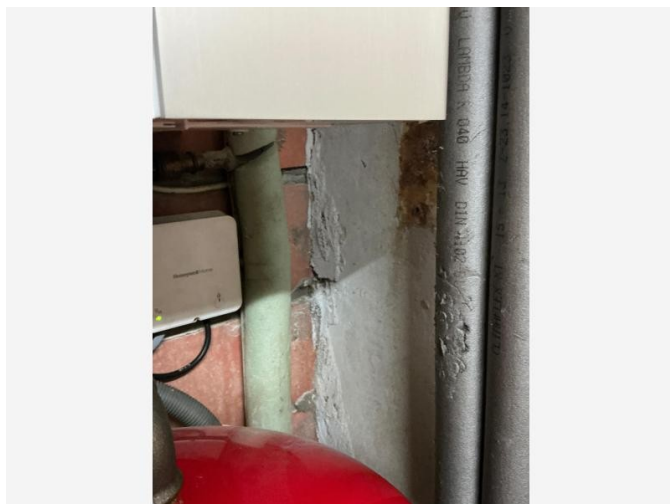
Geen asbest

#	Type	Referentie	Resultaat
7.1	Puntmonster	MM02	Geen asbest

Beschrijving	Bureau / berging - cementering
Omgeving	Binnen
Primaire drager	Binnenwand
Bindmiddel van materiaal	Cement
Gebondenheid op basis van bindmiddel	Hecht
Hoeveelheid (oppervlakte - dikte - aantal)	• 7,00 m ² - 0,50 cm - 1 stuk
Totaal volume	0,035 m ³
Identificatiemethode	Een monstername door de asbestdeskundige met laboanalyse door een asbestlabo.
Destructieve handeling voor identificatie	Nee
Opmerking	<p>Puntstaal : bureau: slechts een beperkt gedeelte van de cementering was bereikbaar voor staalname.</p> <p>Berging: de cementering was volledig afgewerkt met verf. Geen staalname mogelijk zonder beschadiging.</p> <p>De hoeveelheid is een inschatting.</p>

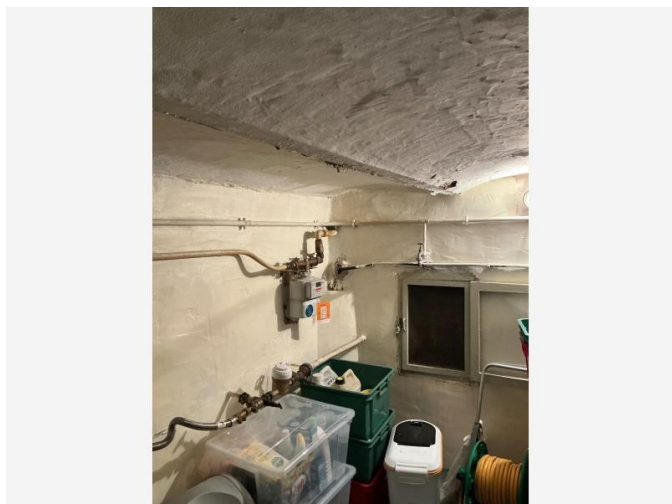
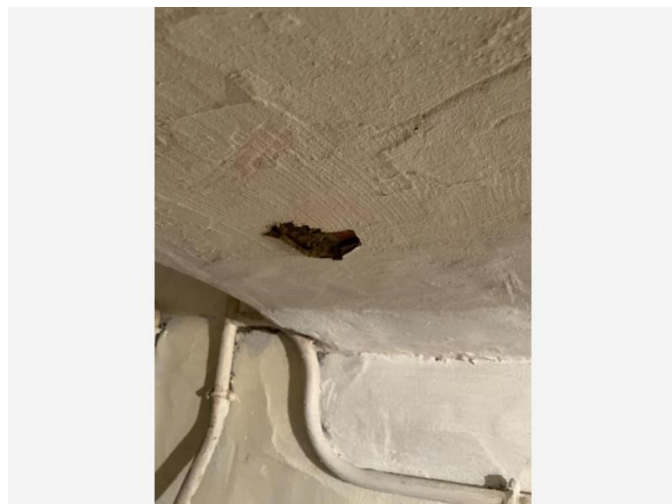
Geen asbest

#	Type	Referentie	Resultaat
8.1	Mengmonster	MM03	Geen asbest

Beschrijving	Kelder - cementering - mengstaal
Omgeving	Binnen
Primaire drager	Binnenwand
Bindmiddel van materiaal	Cement
Gebondenheid op basis van bindmiddel	Hecht
Hoeveelheid (oppervlakte - dikte - aantal)	• 30,00 m ² - 0,50 cm - 1 stuk
Totaal volume	0,15 m ³
Identificatiemethode	Een monstername door de asbestdeskundige met laboanalyse door een asbestlabo.
Destructieve handeling voor identificatie	Nee
Opmerking	<p>De stalen zijn genomen op het plafond. De muren zijn gecementeerd maar afgewerkt met een laag epoxy. Een staalname zou schade aanbrengen aan de waterdichtheid van de kelder.</p> <p>De hoeveelheid is een inschatting.</p>

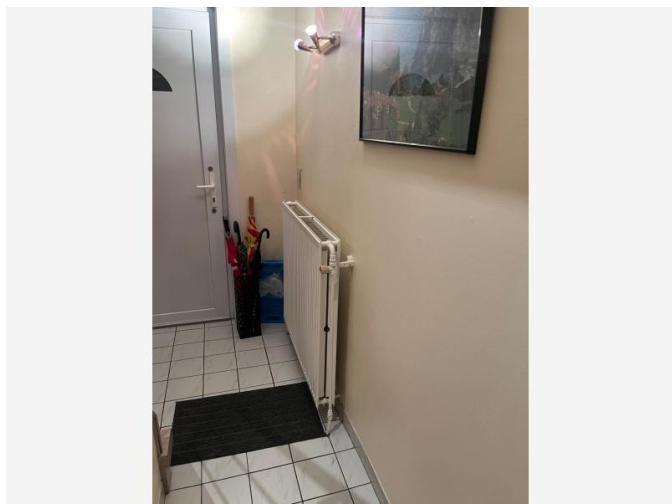
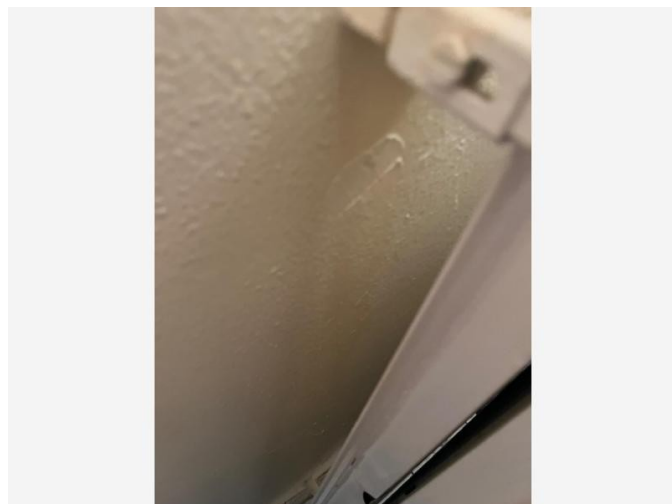
Geen asbest

#	Type	Referentie	Resultaat
9.1	Mengmonster	MM01	Geen asbest

Beschrijving	Pleisterwerk muren
Omgeving	Binnen
Primaire drager	Binnenwand
Bindmiddel van materiaal	Gips - kalk
Gebondenheid op basis van bindmiddel	Niet-hechtgebonden
Hoeveelheid (oppervlakte - dikte - aantal)	• 11,00 m ² - 0,50 cm - 1 stuk
Totaal volume	0,055 m ³
Identificatiemethode	Een monstername door de asbestdeskundige met laboanalyse door een asbestlabo.
Destructieve handeling voor identificatie	Nee
Opmerking	<p>Natte ruimten : keuken - deels betegeld, badkamer - volledig betegeld</p> <p>Stooklokaal : CV-ketel bevindt zich in de bureauruimte</p> <p>Alle plafonds zijn valse plafonds (zie constructieplannen).</p> <p>Een destructief onderzoek is aan te raden bij grondige verbouwwerken, om eventuele pleisterwerken en/of cementering, mogelijks achter de valse wanden en achter de tegels te bemonsteren. Ook de afsmeerlaag in gips tussen gipskartonplaten kan asbest bevatten.</p> <p>Enkel destructief onderzoek kan uitwijzen waar deze naden zich bevinden.</p> <p>Dit behoort momenteel niet tot onze taak in deze opdracht.</p> <p>De hoeveelheid is een inschatting.</p>

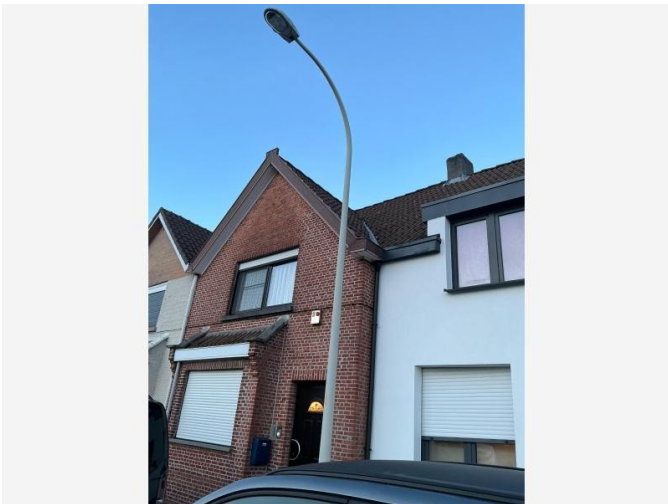
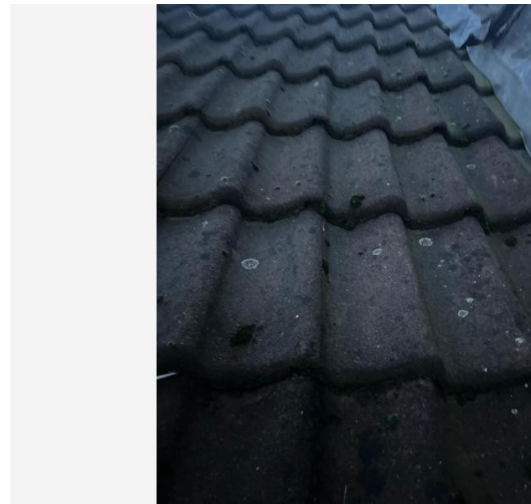
Fiche 13: Dak - dakpannen

<p>Fiche 13: Dak - dakpannen</p>	<p>Het dak is opgebouwd uit dakpannen deze bevatten geen asbest. Deze bevinding is gebaseerd op de momenteel beschikbare analysemethoden en de thans geldende wetenschappelijke en technische inzichten.</p> <p>Voortschrijdend inzicht – bijvoorbeeld door nieuwe onderzoeksresultaten, technologische ontwikkelingen of wijzigingen in wet- en regelgeving – kan ertoe leiden dat materiaal op een later moment anders wordt beoordeeld dan op basis van de huidige kennis mogelijk is.</p>	<p>Plan 1.5: Hoofdgebouw plan</p>
----------------------------------	---	-----------------------------------
