Asbestinventarisatetest

Statielei 25/9, 2640 Mortsel

Attestnummer : 20230613-000030.000

Uitgegeven op : 13.06.2023

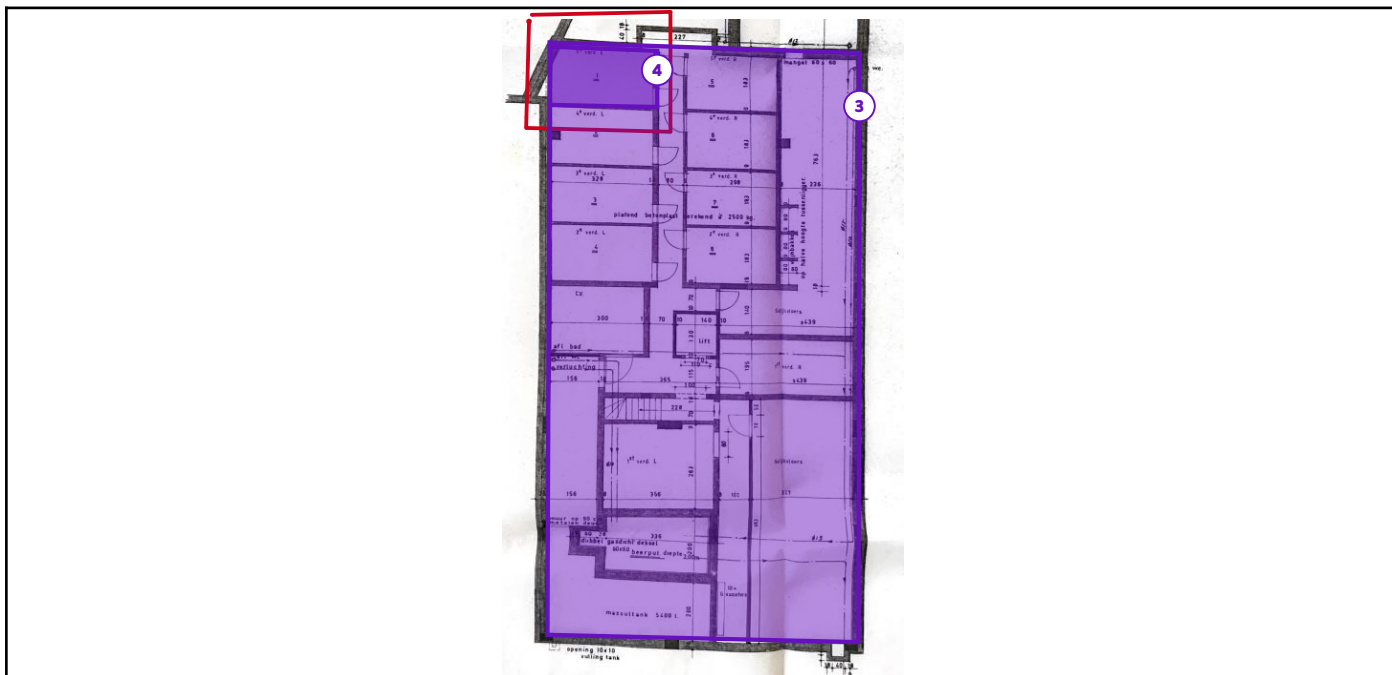
Plan 1.1: Plan kelder

Beschrijving	Type	Actie
3. CV isolatie in de kelder + oude vezelcementleiding	Advies	-
4. Kelder bekeken = GEEN asbest	Advies	-

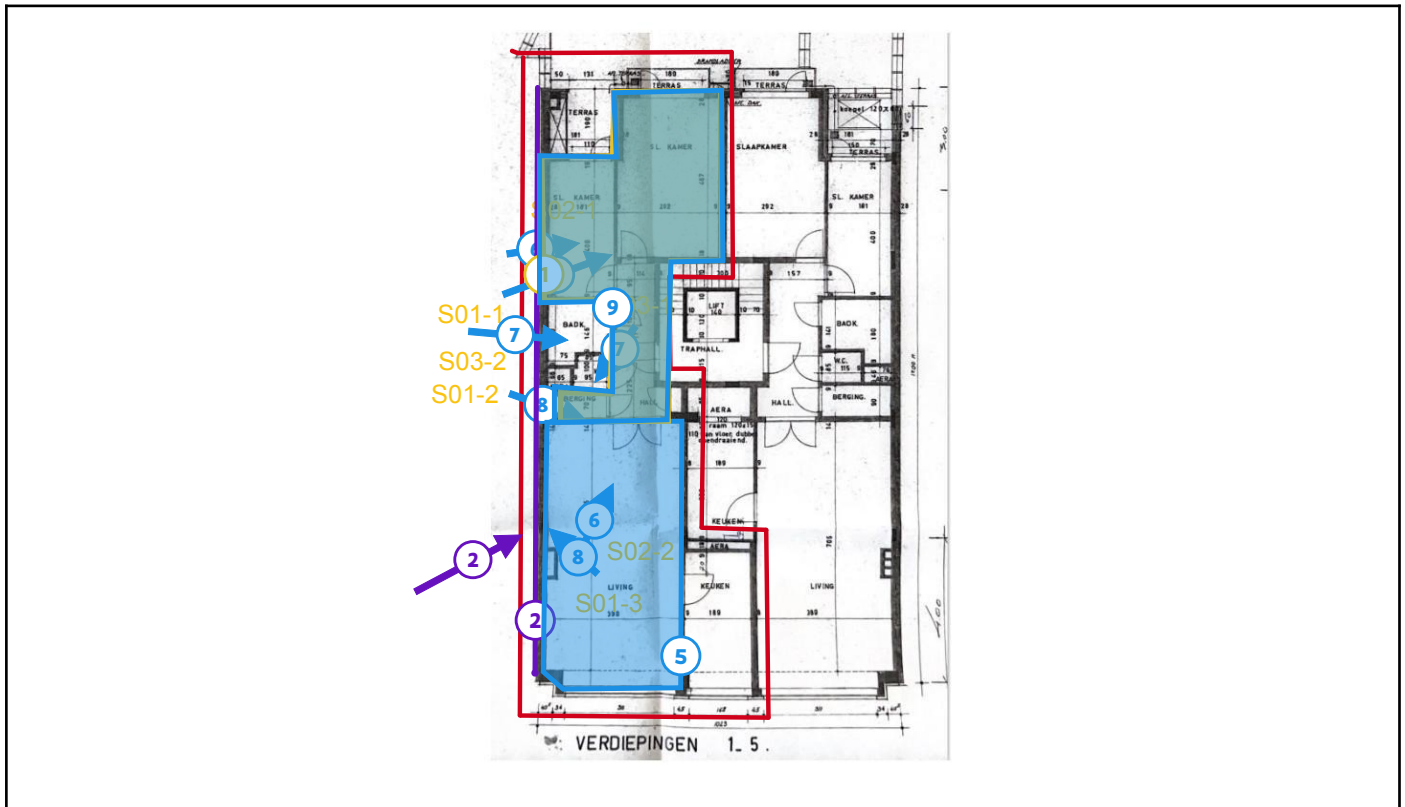
Plan 1.2: grondplan 5de verdiep

Beschrijving	Type	Actie
1. Lijm onder de tegels slaapkamers, hal en berging	Asbestmateriaal	Zorgvuldig beheren
2. Zijgevel van het gebouw bevat asbest leien	Advies	-
5. Parketlijm leefruimte	Geen asbest	-
6. Mengstaal Bezetting plafond	Geen asbest	-
7. Mengstaal Faience	Geen asbest	-
8. Mengstaal Bezetting muur	Geen asbest	-
9. Tegels in de slaapkamer, hal en berging	Geen asbest	-

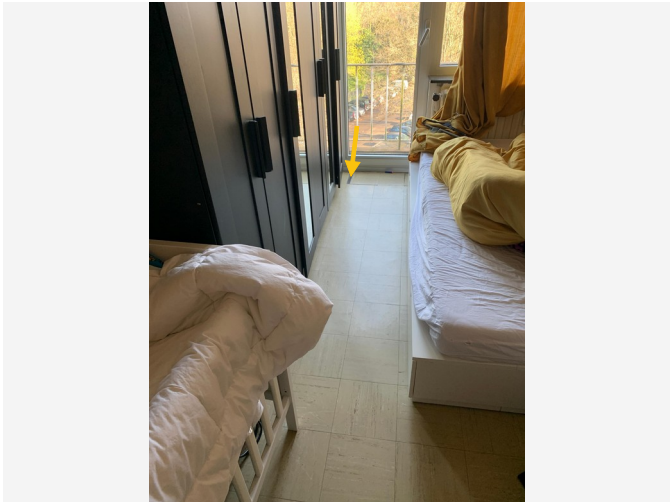
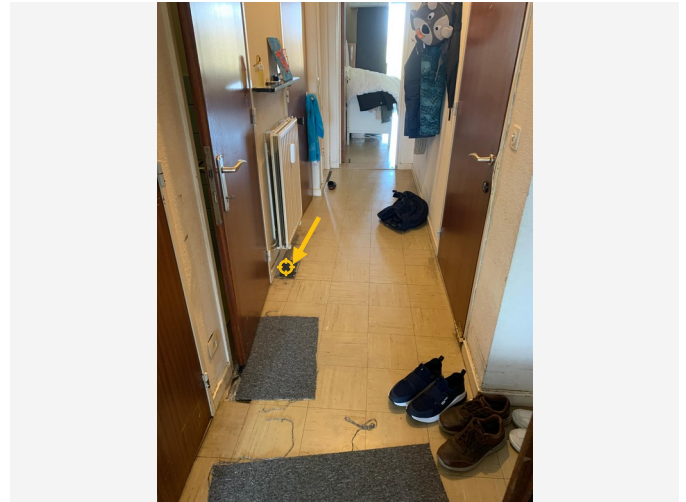
Het asbestmateriaal valt onder de mijlpaal van 2040.

Bij normaal gebruik is er geen gevaar, Controleer regelmatig de aansluitingen aan de dorpels.

Hier zijn lichte beschadigingen. Zorg dat er geen tegels los liggen.

Eindbeoordeling materiaalrisico	Zeer laag materiaalrisico en/of zeer lage kans op vezelvrijgave
Opmerking	Er zijn enkele tegels die los liggen. Best terug vastzetten, zodat de lijm niet in contact komt met de omgeving.

Gebondenheid	Categorie 1: hechtgebonden in oorsprong
Asbestsoort (vezeltype)	Alleen chrysotiel
Asbestconcentratie	Laag (< 50%)
Afschermingsgraad van het gehele materiaal	Stootvaste afscherming of omkasting
Toestand van het materiaal	Onbeschadigd, niet verweerd

#	Type	Referentie	Resultaat
1.1	Puntmonster	S05 staal bij appartement 4de verdieping	Chrysotiel

Beschrijving	Lijm onder de tegels slaapkamers, hal en berging
--------------	--

- Zorg voor een veilig beheer. Vermijd het beschadigen van het asbestmateriaal. Controleer de toestand jaarlijks op wijzigingen.
- Scherm in afwachting van verwijdering het asbestmateriaal af van luchtstromingen en verstoring: bijvoorbeeld door het te verpakken, te fixeren, af te dekken, signalisatie - afbakening aan te brengen, ...
- Zorg voor een veilig beheer en verwijder dit asbestmateriaal wanneer het bij werken eenvoudig bereikbaar wordt. Controleer de toestand jaarlijks op wijzigingen.

- Hermetische zone (erkend asbestverwijderaar)
Werken laten uitvoeren door een erkende asbestverwijder firma.

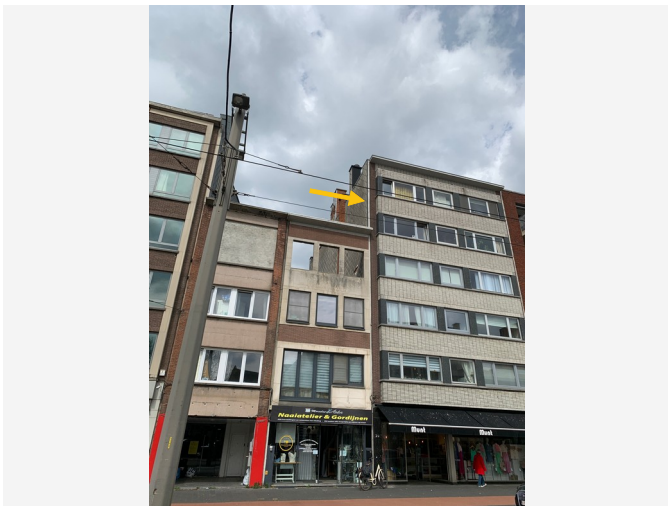
De linker zijgevel is bekleed met Leien die vermoedelijk asbest bevatten.

Identificatiemethode	Redelijk vermoeden
Primaire drager	Wand buitenschil
(Asbest)materiaal	Dak- en gevelbekleding - Lei, shingle
Bindmiddel	Cement
Gebondenheid bindmiddel	Hecht

Dit is weer iets dat in de algemene vergadering besproken moet worden.

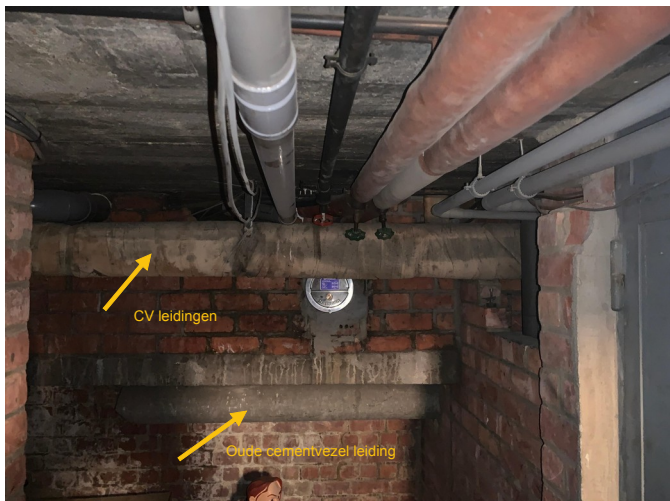
Fiche 3: CV isolatie in de kelder + oude vezelcementleiding

De cv leidingen van de collectieve verwarming lopen door de kelder, evenals een vezelcement leiding van 150mm. Dit is een gemeenschappelijke aangelegenheid. Bespreken op de algemene vergadering. Stalen laten nemen van de cv leidingen die door de kelder lopen.

Identificatiemethode	Redelijk vermoeden
Primaire drager	Ruimteverwarming
(Asbest)materiaal	In-situ afwerkingslagen - Thermische isolatie
Bindmiddel	Gips - kalk
Gebondenheid bindmiddel	Niet-hechtgebonden

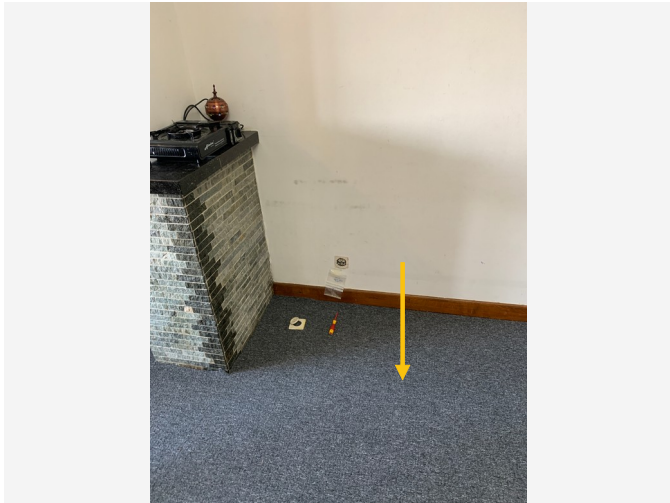
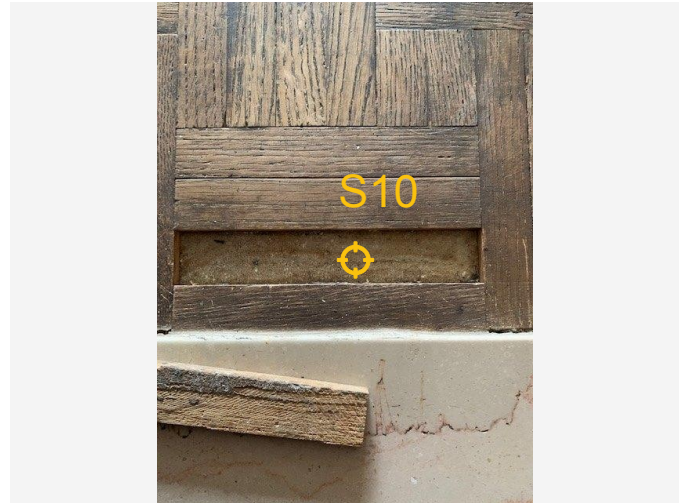
Fiche 5: Parketlijm leefruimte

Geen asbest

#	Type	Referentie	Resultaat
5.1	Puntmonster	S10	Geen asbest

Beschrijving	Parketlijm leefruimte
Omgeving	Binnen
Primaire drager	Vloer
Bindmiddel van materiaal	Lijm

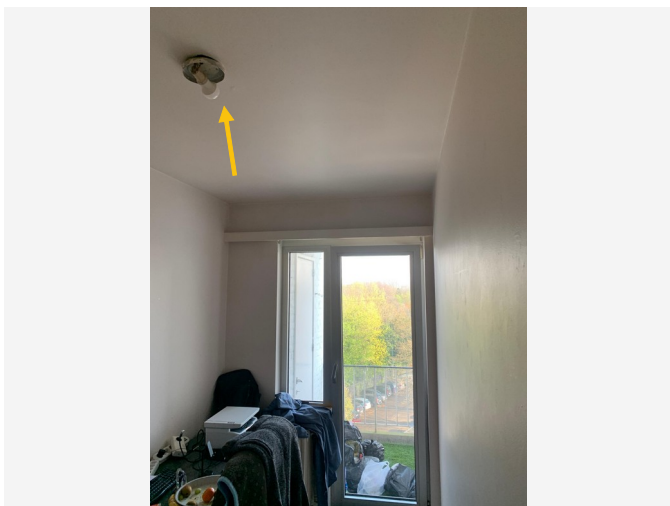
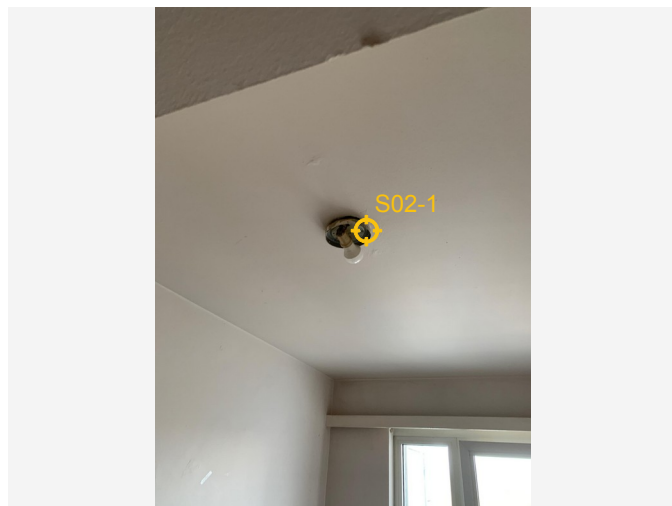
Geen asbest

#	Type	Referentie	Resultaat
6.1	Mengmonster	S02	Geen asbest

Beschrijving	Mengstaal Bezetting plafond
Omgeving	Binnen
Primaire drager	Plafond
Bindmiddel van materiaal	Gips - kalk

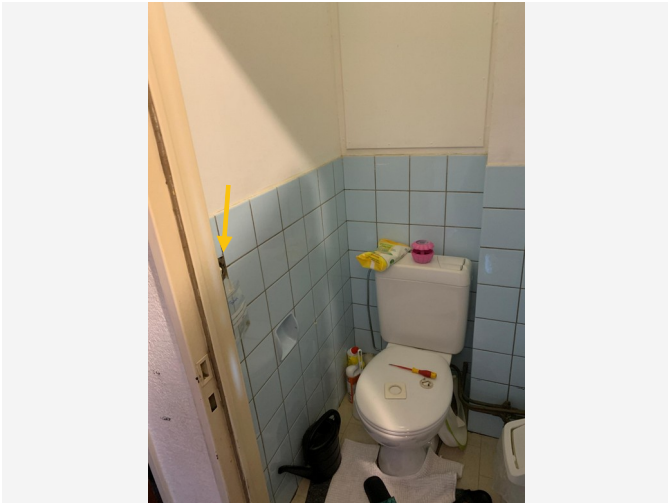
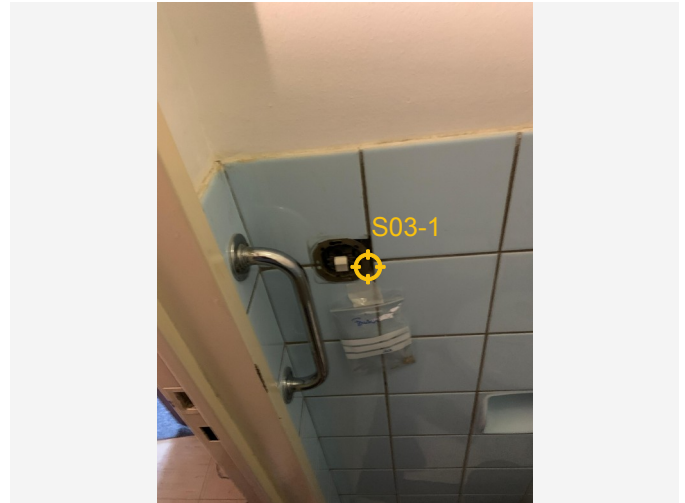
Geen asbest

#	Type	Referentie	Resultaat
7.1	Mengmonster	S03	Geen asbest

Beschrijving	Mengstaal Faience
Omgeving	Binnen
Primaire drager	Binnenwand
Bindmiddel van materiaal	Cement

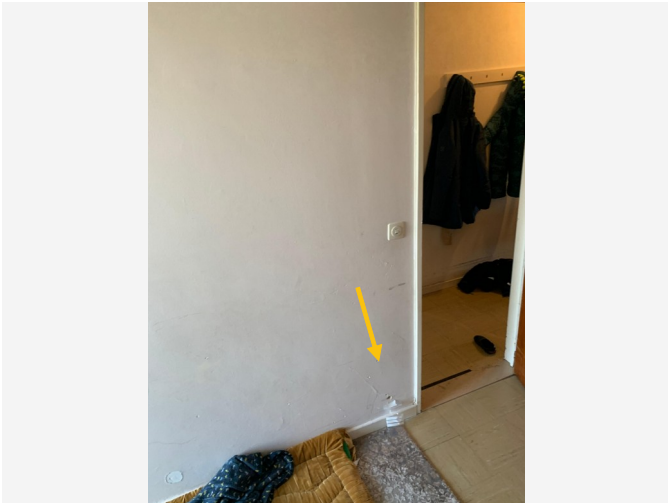
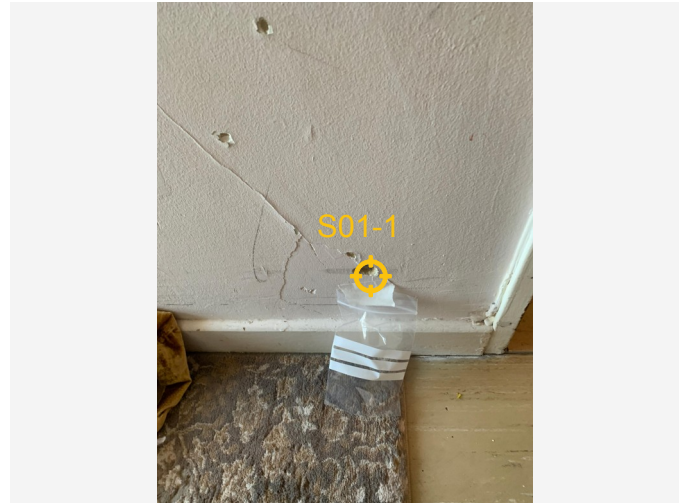
Fiche 8: Mengstaal Bezetting muur

Geen asbest

#	Type	Referentie	Resultaat
8.1	Mengmonster	S01	Geen asbest

Beschrijving	Mengstaal Bezetting muur
Omgeving	Binnen
Primaire drager	Binnenwand
Bindmiddel van materiaal	Gips - kalk

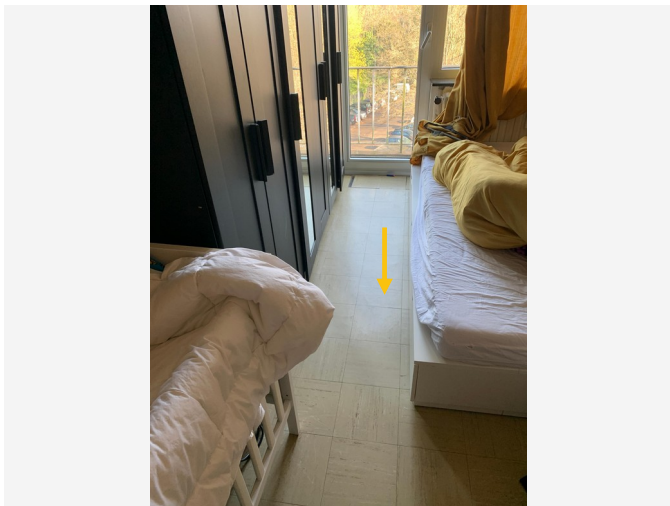
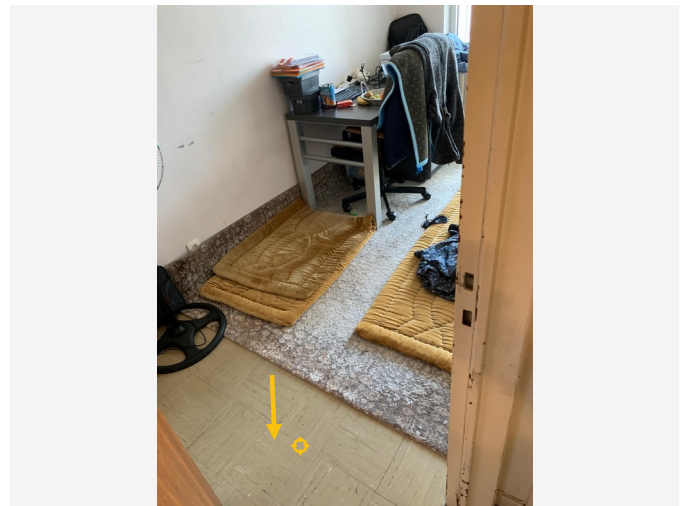
Geen asbest

#	Type	Referentie	Resultaat
9.1	Puntmonster	S04 appartement 4de	Geen asbest

Beschrijving	Tegels in de slaapkamer, hal en berging
Omgeving	Binnen
Primaire drager	Vloer
Bindmiddel van materiaal	Kunststof of -hars

Gebondenheid op basis van bindmiddel	Hecht
Hoeveelheid (oppervlakte - dikte - aantal)	• 26,00 m ² - 0,50 cm - 1 stuk
Totaal volume	0,13 m ³
Identificatiemethode	Vaststelling met monstername
Destructieve handeling voor identificatie	Nee
Opmerking	De tegels bevatten geen asbest, enkel de lijm. Die staat in een andere fiche beschreven.
