Asbestinventarisatetest

Albert Servaeslaan 21, 2840 Rumst

Attestnummer : 20260608-000426.000

Uitgegeven op : 08.06.2026

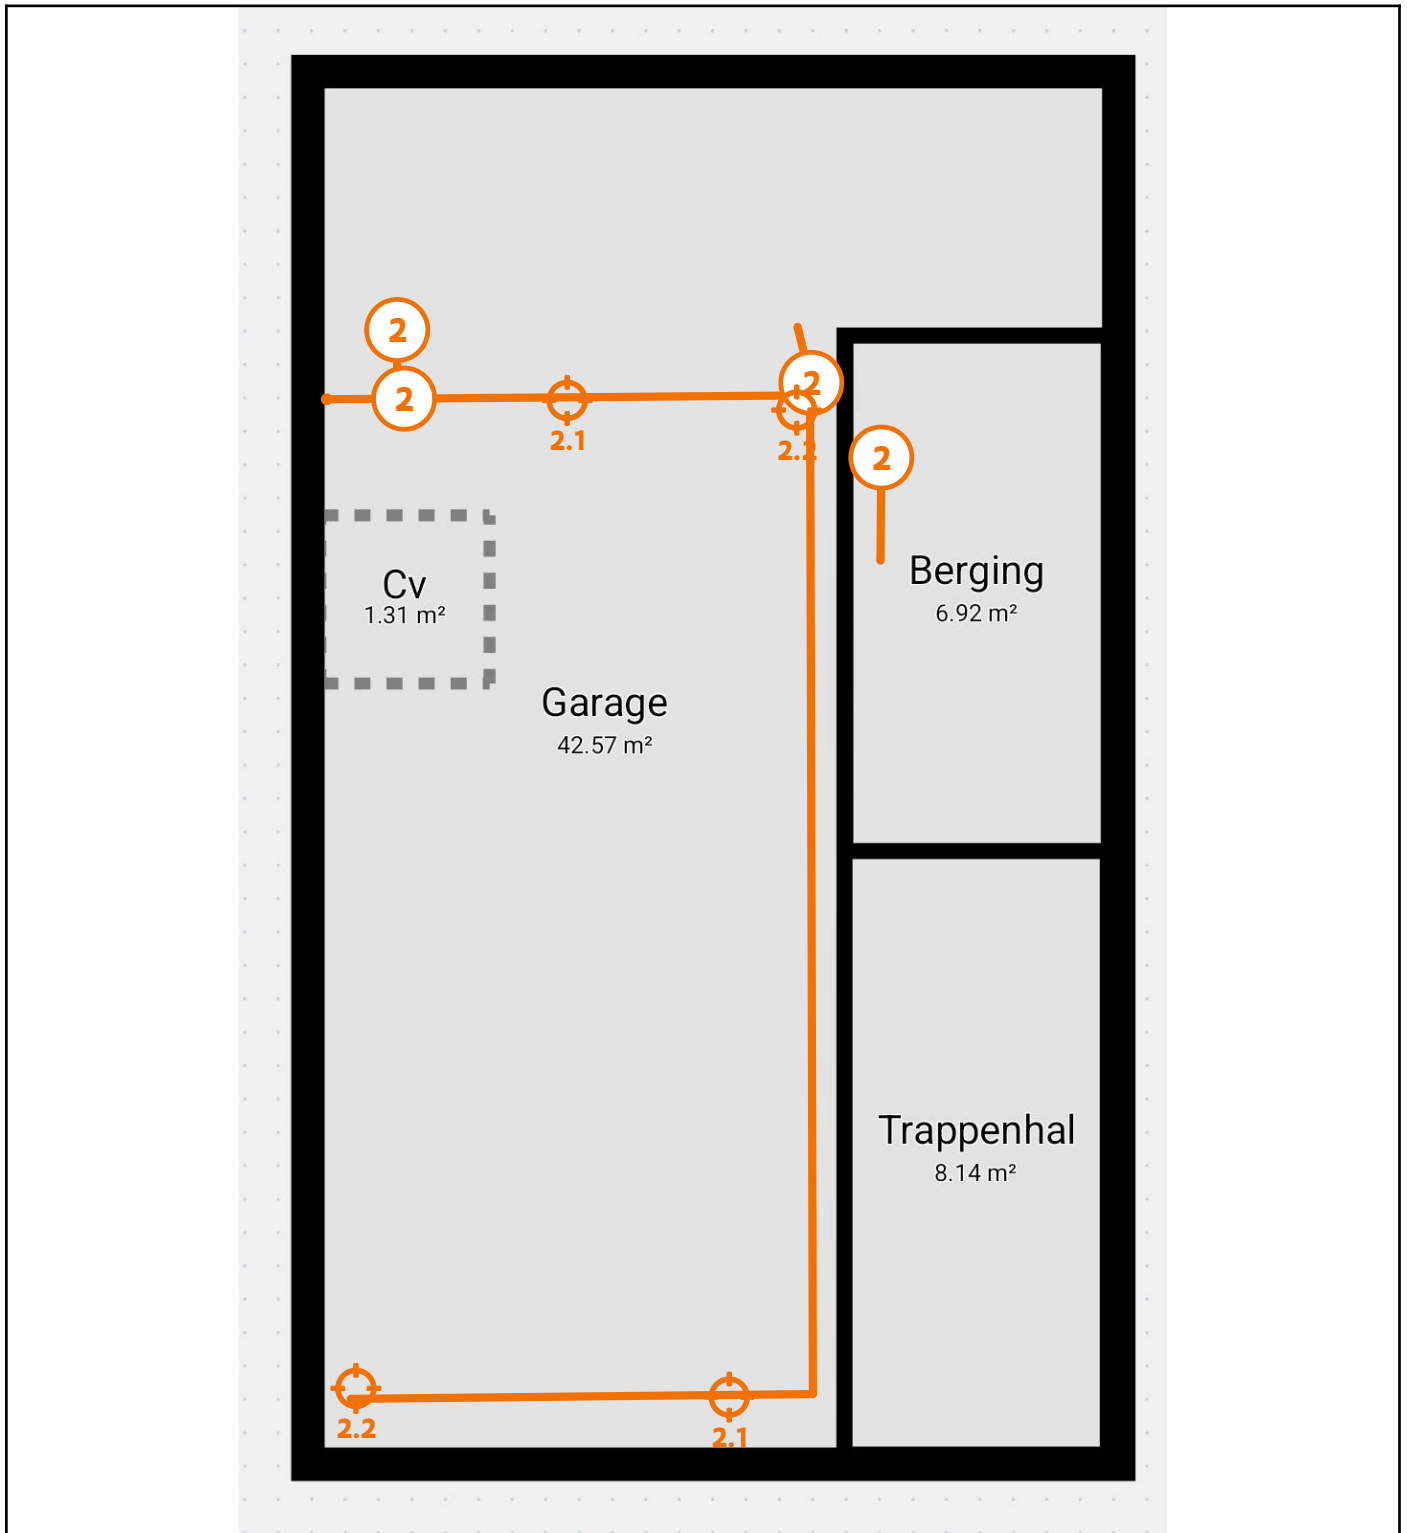
Plan 1.1: Gelijkvloers

Beschrijving	Type	Actie
2. Leidingisolatie met gips garage en berging	Asbestmateriaal	Verwijderen

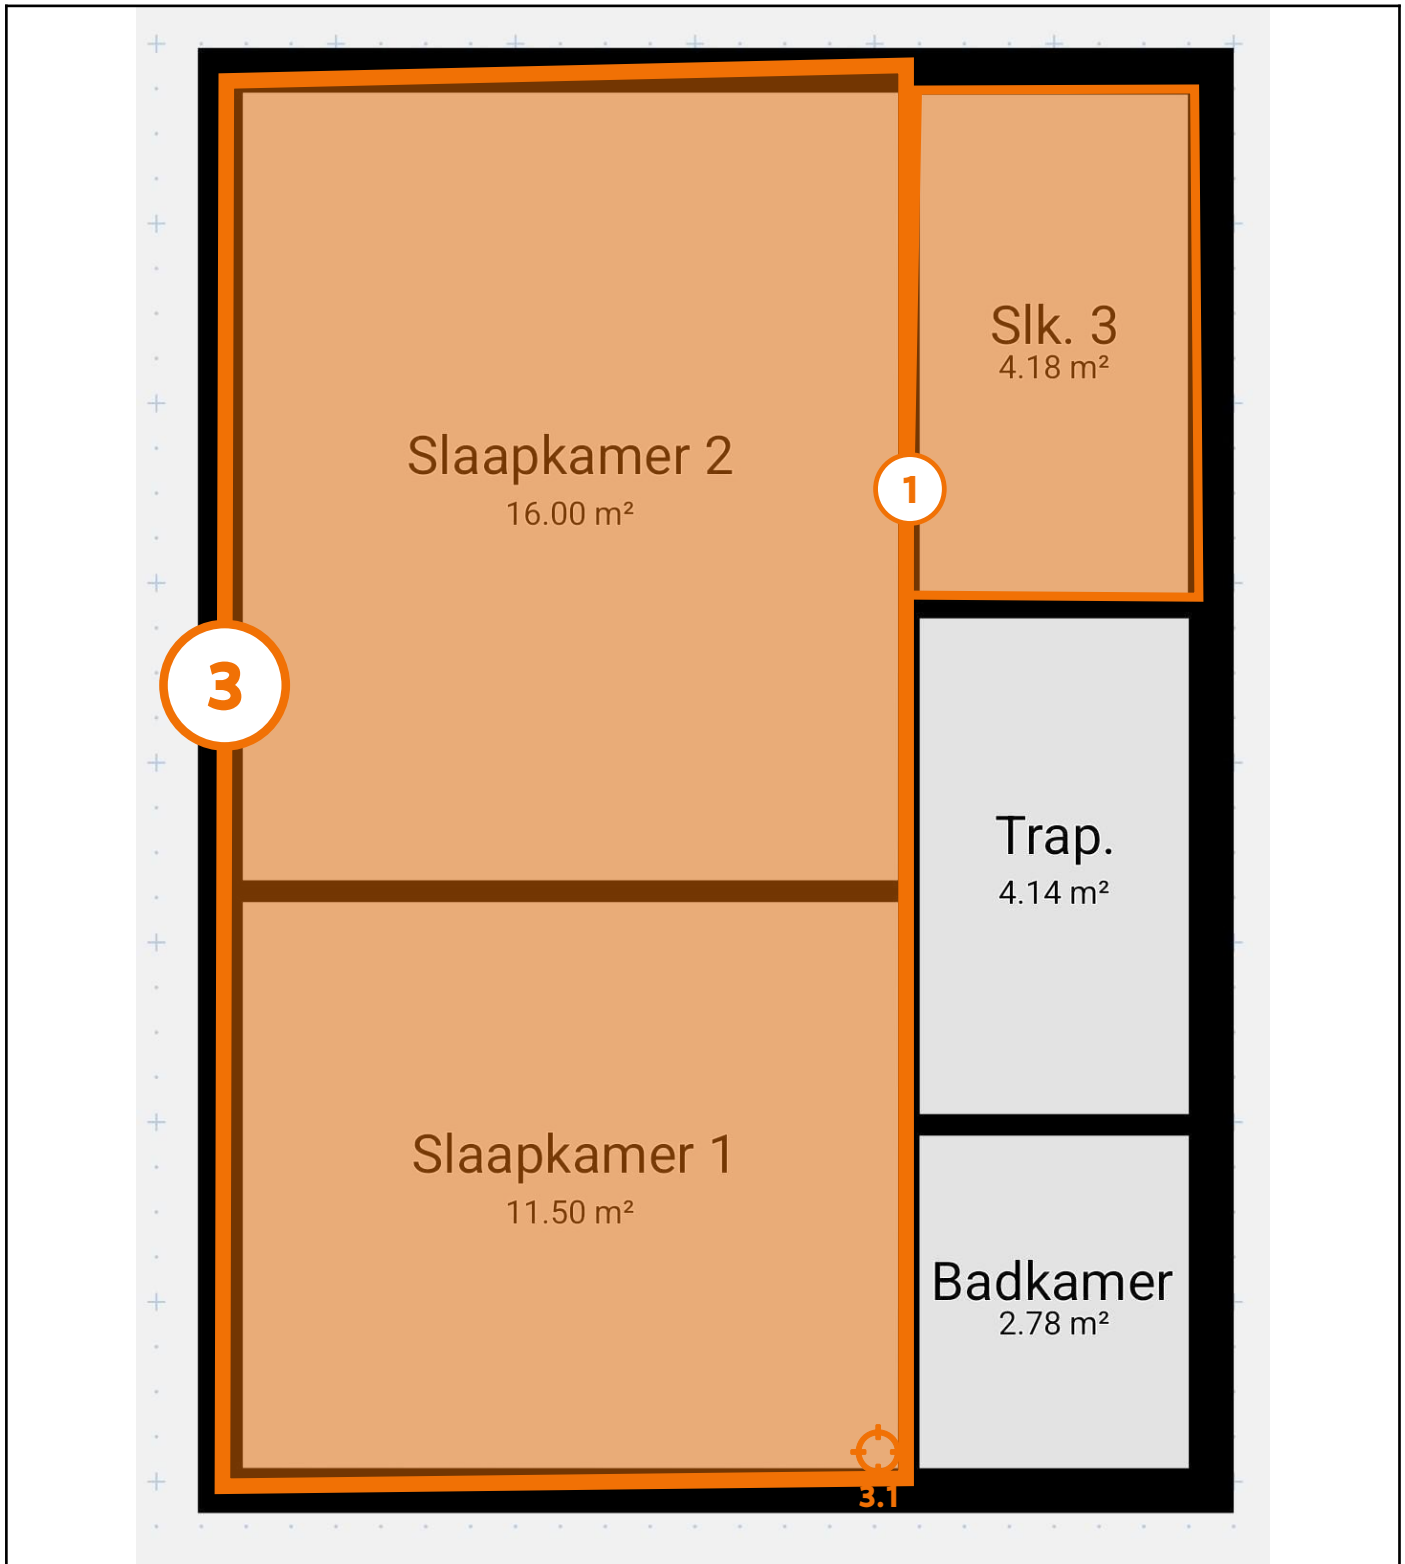
Plan 1.15: Tweede verdieping

1. Vloerzeil slaapkamer 3	Asbestmateriaal	Verwijderen
3. Vloerzeil onder laminaat slaapkamer 1 en 2	Asbestmateriaal	Maatregelen nemen
3.1 Code: 6.1	Puntmonster	-

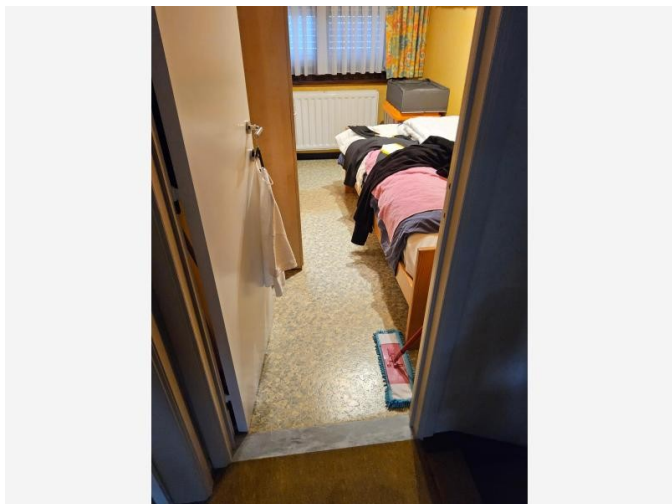
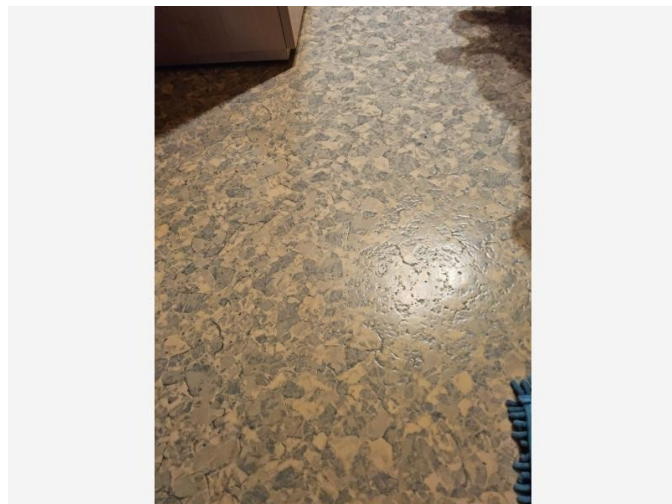
Eindbeoordeling materiaalrisico	Verhoogd materiaalrisico en/of verhoogde kans op vezelvrijgave
---------------------------------	--

Gebondenheid	Categorie 2: niet-hechtgebonden met matrix
Asbestsoort (vezeltype)	Alleen chrysotiel aanwezig
Asbestconcentratie	Hoog ($\geq 50\%$)
Afschermingsgraad van het gehele materiaal	Geheel of deels vrij aan de binnenlucht, maar geen contact met binnenluchtstromen
Toestand van het materiaal	Licht beschadigd, licht verweerd. Intacte calciumsilicaatplaat of materiaal met categorie 3-gebondenheid

Beschrijving	Vloerzeil slaapkamer 3
Omgeving	Binnen
Primaire drager	Vloer
Asbestmateriaal	Prefab - afwerking - Vloerzeil
Bindmiddel van asbestmateriaal	Karton - papier - viltachtig
Gebondenheid op basis van bindmiddel	Niet-hechtgebonden
Hoeveelheid (oppervlakte - aantal)	<ul style="list-style-type: none">• 5,00 m² - 1 stuk
Totale oppervlakte	5,00 m ²
Eenvoudig bereikbaar	Ja
Bevestigingswijze	<ul style="list-style-type: none">• Verlijmd, ingegoten, versmeerd
Identificatiemethode	De asbestdeskundige gebruikt een bestaande laboanalyse als bewijsdocument met bevestiging door vaststelling en expertise.
Destructieve handeling voor identificatie	Nee
Opmerking	Hetzelfde type vloerzeil als datgene bemonsterd in slaapkamer 1.

Verwijderen

- Verwijder dit asbestmateriaal zo snel mogelijk. Volg de toestand goed op.

- Hermetische zone (erkend asbestverwijderaar)
Gezien de onvermijdelijke vrijgave van asbestdeeltjes dient deze toepassing in hermetische zone verwijderd te worden. Meer informatie betreffende de correcte verwijdering van asbest kan u terugvinden via onderstaande link:

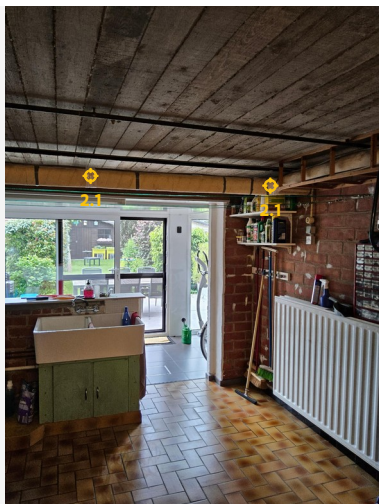
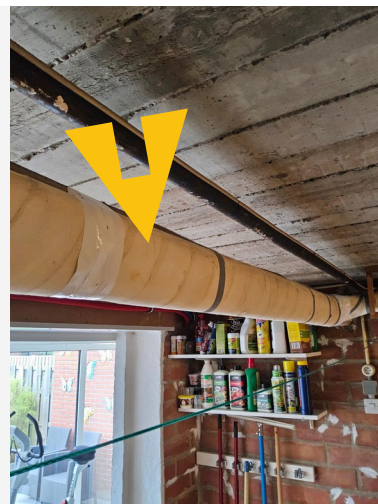
Eindbeoordeling materiaalrisico	Verhoogd materiaalrisico en/of verhoogde kans op vezelvrijgave
---------------------------------	--

Gebondenheid	Categorie 2: niet-hechtgebonden met matrix
Asbestsoort (vezeltype)	Alleen chrysotiel aanwezig
Asbestconcentratie	Hoog ($\geq 50\%$)
Afschermingsgraad van het gehele materiaal	Geheel of deels vrij aan de binnenlucht, maar geen contact met binnenluchtstromen
Toestand van het materiaal	Licht beschadigd, licht verweerd. Intacte calciumsilicaatplaat of materiaal met categorie 3-gebondenheid

#	Type	Referentie	Resultaat
2.1	Mengmonster	4.1	Chrysotiel
2.2	Mengmonster	4.2	Chrysotiel

Beschrijving	Leidingisolatie met gips garage en berging
Omgeving	Binnen
Primaire drager	HVAC infrastructuur en uitrusting
Asbestmateriaal	In-situ afwerkingslagen - Thermische isolatie
Bindmiddel van asbestmateriaal	Gips - kalk
Gebondenheid op basis van bindmiddel	Niet-hechtgebonden
Hoeveelheid (lengte - omtrek - dikte - aantal)	<ul style="list-style-type: none">• 17,00 m - 45,00 cm - 20,00 cm - 1 stuk• 1,00 m - 45,00 cm - 20,00 cm - 1 stuk
Totaal volume	1,62 m ³
Eenvoudig bereikbaar	Ja
Bevestigingswijze	<ul style="list-style-type: none">• Verlijmd, ingegoten, versmeerd
Identificatiemethode	Een monstername door de asbestdeskundige met laboanalyse door een asbestlabo.
Destructieve handeling voor identificatie	Nee

Verwijderen

- Verwijder dit asbestmateriaal zo snel mogelijk. Volg de toestand goed op.

- Hermetische zone (erkend asbestverwijderaar)
Gezien de onvermijdelijke vrijgave van asbestdeeltjes dient deze toepassing in hermetische zone verwijderd te worden. Meer informatie betreffende de correcte verwijdering van asbest kan u terugvinden via onderstaande link:

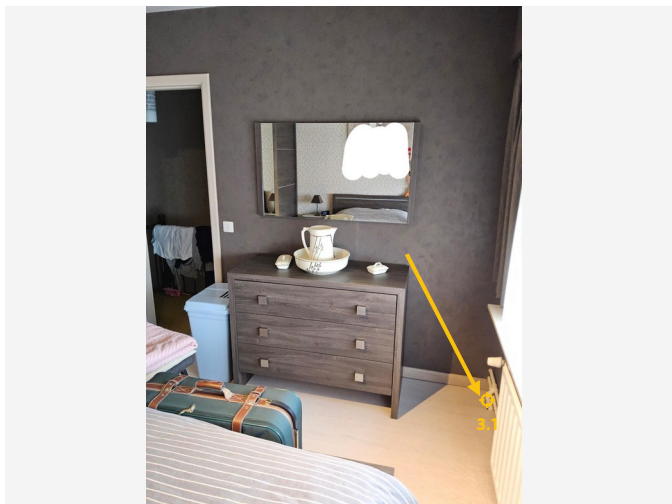
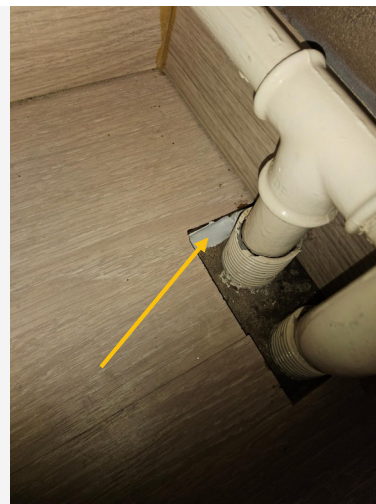
Eindbeoordeling materiaalrisico	Verhoogd materiaalrisico en/of verhoogde kans op vezelvrijgave
---------------------------------	--

Gebondenheid	Categorie 2: niet-hechtgebonden met matrix
Asbestsoort (vezeltype)	Alleen chrysotiel aanwezig
Asbestconcentratie	Hoog ($\geq 50\%$)
Afschermingsgraad van het gehele materiaal	Geheel of deels vrij aan de binnenlucht, maar geen contact met binnenluchtstromen
Toestand van het materiaal	Licht beschadigd, licht verweerd. Intacte calciumsilicaatplaat of materiaal met categorie 3-gebondenheid

#	Type	Referentie	Resultaat
3.1	Puntmonster	6.1	Chrysotiel

Beschrijving	Vloerzeil onder laminaat slaapkamer 1 en 2
Omgeving	Binnen
Primaire drager	Vloer
Asbestmateriaal	Prefab - afwerking - Vloerzeil
Bindmiddel van asbestmateriaal	Karton - papier - viltachtig
Gebondenheid op basis van bindmiddel	Niet-hechtgebonden
Hoeveelheid (oppervlakte - aantal)	<ul style="list-style-type: none"> • 12,00 m² - 1 stuk • 16,00 m² - 1 stuk
Totale oppervlakte	28,00 m ²
Eenvoudig bereikbaar	<p>Nee</p> <ul style="list-style-type: none"> • Het asbestmateriaal is bedekt (uitgezonderd laag verf, coating, behang, kunststof, textiel) en het wegnemen van het bedekkende materiaal kan niet zonder het bedekkende materiaal te beschadigen.
Bevestigingswijze	<ul style="list-style-type: none"> • Onbekend
Identificatiemethode	Een monstername door de asbestdeskundige met laboanalyse door een asbestlabo.
Destructieve handeling voor identificatie	Nee
Opmerking	Hetzelfde type vloerzeil als datgene aangetroffen in slaapkamer 3.

Maatregelen nemen

- Verwijder dit asbestmateriaal zo snel mogelijk. Volg de toestand goed op.

- Hermetische zone (erkend asbestverwijderaar)
Gezien de onvermijdelijke vrijgave van asbestdeeltjes dient deze toepassing in hermetische zone verwijderd te worden. Meer informatie betreffende de correcte verwijdering van asbest kan u terugvinden via onderstaande link:

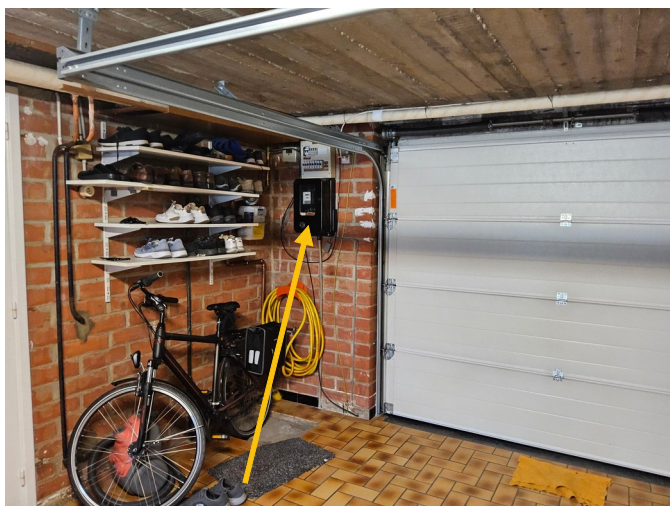
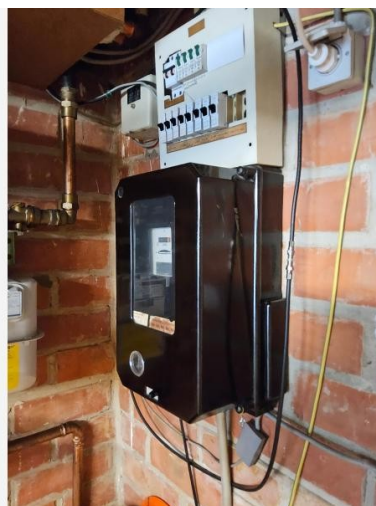
Eindbeoordeling materiaalrisico	Laag materiaalrisico en/of verlaagde kans op vezelvrijgave
---------------------------------	--

Gebondenheid	Categorie 1: hechtgebonden in oorsprong
Asbestsoort (vezeltype)	Crocidoliet aanwezig
Asbestconcentratie	Laag (< 50%)
Afschermingsgraad van het gehele materiaal	Geheel of deels vrij aan de binnenlucht, maar geen contact met binnenluchtstromen
Toestand van het materiaal	Onbeschadigd, niet verweerd

Beschrijving	Bakeliet meterkast garage
Omgeving	Binnen
Primaire drager	Communicatie en elektrische infrastructuur en uitrusting
Asbestmateriaal	Plaat, paneel, tablet - Type Bakeliet
Bindmiddel van asbestmateriaal	Kunststof of -hars
Gebondenheid op basis van bindmiddel	Hecht
Hoeveelheid (oppervlakte - dikte - aantal)	<ul style="list-style-type: none">• 0,05 m² - 40,00 cm - 1 stuk
Totaal volume	0,02 m ³
Eenvoudig bereikbaar	Ja
Bevestigingswijze	<ul style="list-style-type: none">• Geschroefd
Identificatiemethode	<p>De asbestdeskundige beoordeelt het materiaal als asbestverdacht en dus asbesthoudend, en dit zonder monsternamen.</p> <p>Motivatie: De materialen behoren niet toe aan de eigenaar voor wie de asbestdeskundige de asbestinventaris uitvoert.</p>
Destructieve handeling voor identificatie	Nee

Zorgvuldig beheren

- Zorg voor een veilig beheer. Vermijd het beschadigen van het asbestmateriaal. Controleer de toestand jaarlijks op wijzigingen.
- Voer bijkomende staalname(s) uit.

- Eenvoudige handelingen: mag via doe-het-zelf of door werknemer(s) met opleidingsattest eenvoudige handelingen
Opgelet: De meterkast is eigendom van de netbeheerder en mag niet door de eigenaar van de woning worden verwijderd. Vervanging zal op termijn worden uitgevoerd door daartoe bevoegd en opgeleid personeel van de netbeheerder.

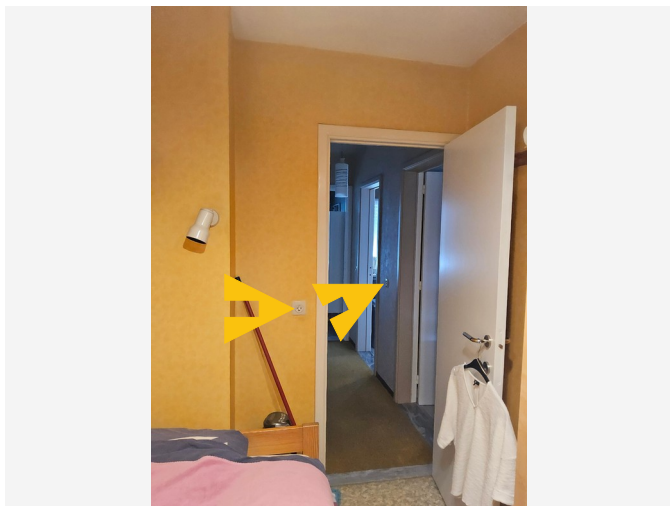
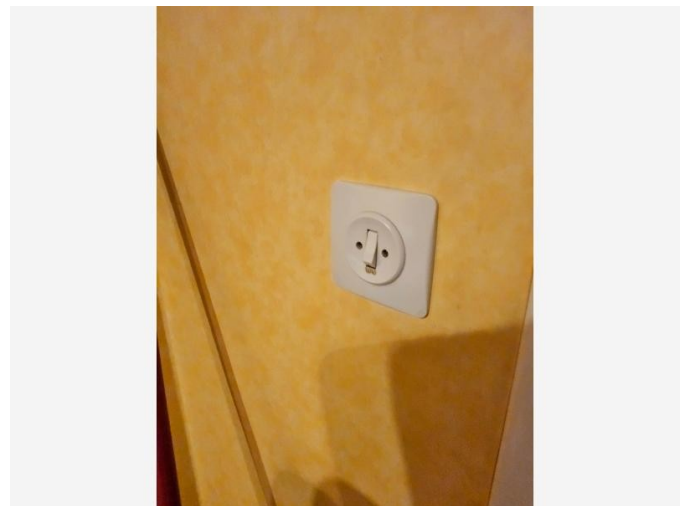
Eindbeoordeling materiaalrisico	Laag materiaalrisico en/of verlaagde kans op vezelvrijgave
---------------------------------	--

Gebondenheid	Categorie 1: hechtgebonden in oorsprong
Asbestsoort (vezeltype)	Crocidoliet aanwezig
Asbestconcentratie	Laag (< 50%)
Afschermingsgraad van het gehele materiaal	Geheel of deels vrij aan de binnenlucht, maar geen contact met binnenluchtstromen
Toestand van het materiaal	Onbeschadigd, niet verweerd

Beschrijving	Bakeliet oude elektrische installaties woning
Omgeving	Binnen
Primaire drager	Communicatie en elektrische infrastructuur en uitrusting
Asbestmateriaal	Plaat, paneel, tablet - Type Bakeliet
Bindmiddel van asbestmateriaal	Kunststof of -hars
Gebondenheid op basis van bindmiddel	Hecht
Hoeveelheid (oppervlakte - dikte - aantal)	• 0,01 m ² - 10,00 cm - 40 stuks
Totaal volume	0,04 m ³
Eenvoudig bereikbaar	Ja
Bevestigingswijze	• Geschroefd
Identificatiemethode	De asbestdeskundige beoordeelt het materiaal als asbestverdacht en dus asbesthoudend, en dit zonder monstername. Motivatie: De monstername brengt andere schade aan dan schade die inherent is aan de monstername.
Destructieve handeling voor identificatie	Nee

Zorgvuldig beheren

- Zorg voor een veilig beheer. Vermijd het beschadigen van het asbestmateriaal. Controleer de toestand jaarlijks op wijzigingen.
- Voer bijkomende staalname(s) uit.

- Eenvoudige handelingen: mag via doe-het-zelf of door werknemer(s) met opleidingsattest eenvoudige handelingen
Indien het materiaal niet beschadigd geraakt en men stofvorming vermijdt mag dit eventueel door een doe-het-zelver of werknemer(s) met opleidingsattest eenvoudige handelingen verwijderd worden. Dit is enkel mogelijk mits het nemen van de juiste voorzorgsmaatregelen, het gebruik van de nodige PBM's (een aansluitend stofmasker beschermingsklasse FFP3, wegwerphandschoenen, een wegwerpoverall (Cat. III, Type 5 en 6) en afspoelbare schoenen). Verwijder de bakeliet toepassingen voorzichtig met handgereedschap (voorzichtig losschroeven). De asbesthoudende toepassing mag in geen geval met machinaal gereedschap verwijderd worden om het risico op vrijgave van asbestdeeltjes zo veel als mogelijk in te perken. Het afval dient hermetisch afgesloten en dubbel verpakt afgevoerd te worden naar een recyclagepark of kan opgehaald worden door een geregistreerde asbestinzamelaar. Bij verwijdering door een aannemer of erkend asbestverwijderaar staat die zelf in voor het correct afvoeren van het asbestafval.

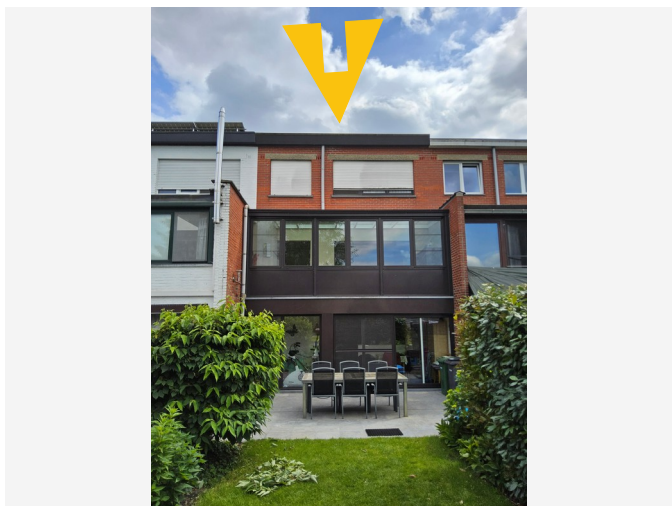
Situeringfoto

Tijdelijke beperking

Reden: Het te onderzoeken materiaal situeert zich hoger dan 3,50 m te rekenen vanaf een veilige ondergrond

Uitleg van de asbestdeskundige: Hoogte circa 8 meter. Geen inspectie van de rookgaskanalen mogelijk binnen de bepalingen van de welzijnswet.

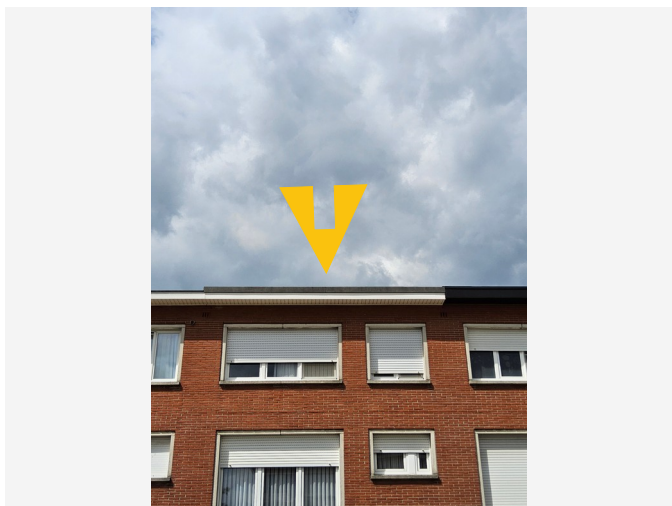
Situeringfoto

Tijdelijke beperking

Reden: Het te onderzoeken materiaal situeert zich hoger dan 3,50 m te rekenen vanaf een veilige ondergrond

Uitleg van de asbestdeskundige: Hoogte circa 8 meter. Geen inspectie mogelijk binnen het kader van de welzijnswet. De dakbedekking werd vernieuwd in 2016 (bewijs op basis van factuur) en is niet asbestverdacht.

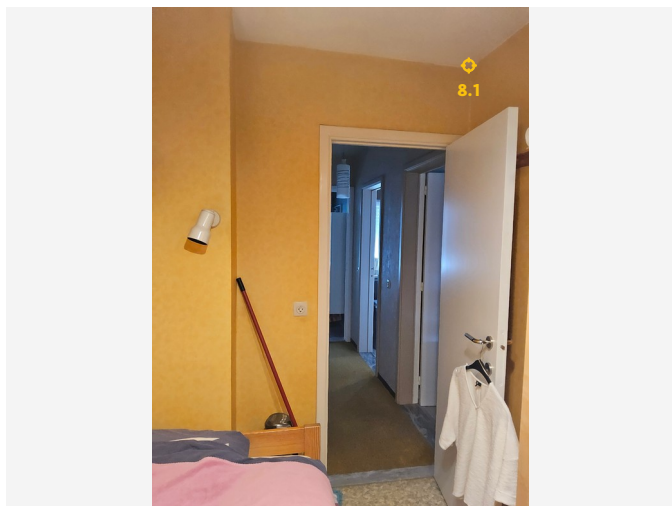
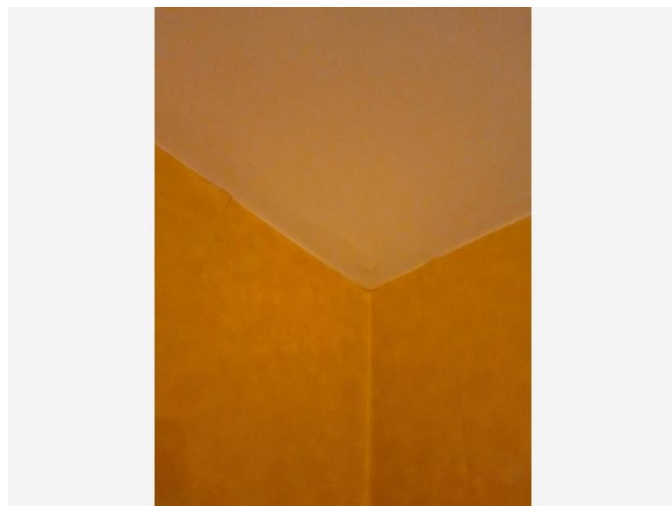
Geen asbest

#	Type	Referentie	Resultaat
8.1	Mengmonster	2.1	Geen asbest

Beschrijving	Pleisterwerk plafonds woning
Omgeving	Binnen
Primaire drager	Plafond
Bindmiddel van materiaal	Gips - kalk
Gebondenheid op basis van bindmiddel	Niet-hechtgebonden
Hoeveelheid (oppervlakte - dikte - aantal)	• 70,00 m ² - 1,00 cm - 1 stuk
Totaal volume	0,70 m ³
Identificatiemethode	Een monstername door de asbestdeskundige met laboanalyse door een asbestlabo.
Destructieve handeling voor identificatie	Nee
Opmerking	De stookplaats (garage) beschikt niet over pleisterwerk.
