Asbestinventarisatetest

Nieuwstraat 19, 2620 Hemiksem

Attestnummer : 20251208-000193.000

Uitgegeven op : 08.12.2025

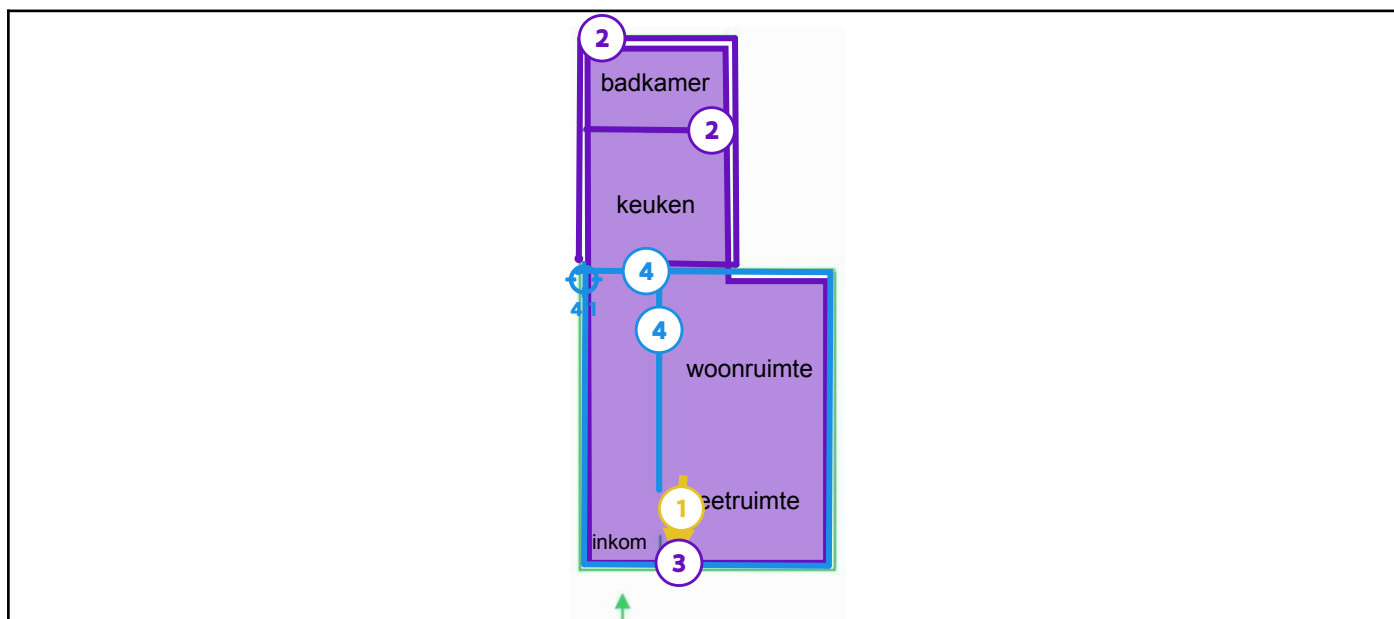
Plan 1.2: Gelijkvloers

Beschrijving	Type	Actie
1. Bakeliet tellerkast	Asbestmateriaal	Zorgvuldig beheren
2. Voorzet wanden	Advies	-
3. Plafonds uit niet asbestverdacht materiaal	Advies	-
4. Pleisterwerk muren	Geen asbest	-
4.1 Code: SN01	Mengmonster	-

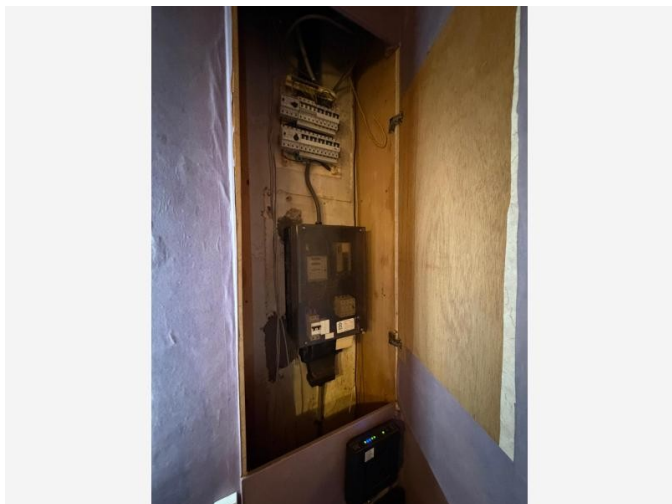
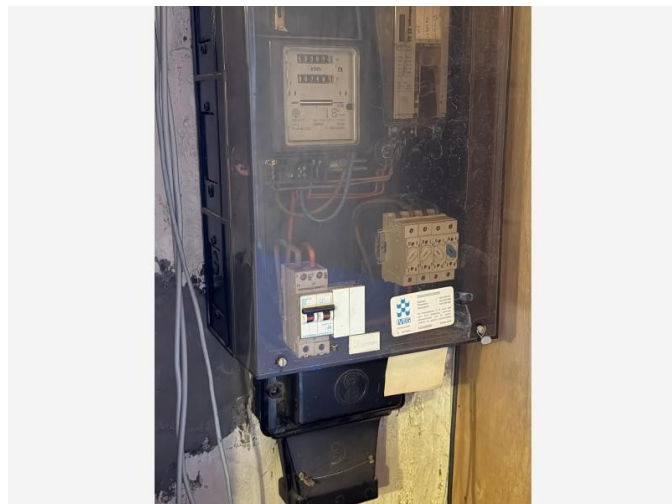
Het asbestmateriaal valt onder de mijlpaal van 2040.

Eindbeoordeling materiaalrisico	Zeer laag materiaalrisico en/of zeer lage kans op vezelvrijgave
---------------------------------	-----------------------------------------------------------------

Gebondenheid	Categorie 1: hechtgebonden in oorsprong
Asbestsoort (vezeltype)	Crocidoliet aanwezig
Asbestconcentratie	Laag (< 50%)
Afschermingsgraad van het gehele materiaal	Stootvaste afscherming of omkasting
Toestand van het materiaal	Onbeschadigd, niet verweerd

Beschrijving	Bakeliet tellerkast
Omgeving	Binnen
Primaire drager	Communicatie en elektrische infrastructuur en uitrusting
Asbestmateriaal	Plaat, paneel, tablet - Type Bakeliet
Bindmiddel van asbestmateriaal	Kunststof of -hars
Gebondenheid op basis van bindmiddel	Hecht
Hoeveelheid (oppervlakte - dikte - aantal)	<ul style="list-style-type: none"> • 0,70 m² - 0,50 cm - 1 stuk
Totaal volume	0,004 m ³
Eenvoudig bereikbaar	Ja
Bevestigingswijze	<ul style="list-style-type: none"> • Geschroefd
Identificatiemethode	<p>De asbestdeskundige beoordeelt het materiaal als asbestverdacht en dus asbesthoudend, en dit zonder monstername.</p> <p>Motivatie: De materialen behoren niet toe aan de eigenaar voor wie de asbestdeskundige de asbestinventaris uitvoert.</p>
Destructieve handeling voor identificatie	Nee
Opmerking	<p>Deze oppervlakte werd niet gemeten, maar geschat op basis van een benadering van de aanwezige tellerkast. Deze schatting mag niet worden gebruikt als maatstaf voor heffingen. Als deskundigen hebben wij vastgesteld dat het materiaal daadwerkelijk bakeliet betreft en geen harde pvc. Bakeliet wordt door ons beschouwd als een asbestverdachte toepassing, aangezien het in veel gevallen asbesthoudend is. We hebben geen staalname uitgevoerd om de functionaliteit van de tellerkast niet in gevaar te brengen. Daarnaast is staalname verboden, aangezien de tellerkast eigendom is van de nutsvoorzieningsmaatschappij.</p>

- Zorg voor een veilig beheer. Vermijd het beschadigen van het asbestmateriaal. Controleer de toestand jaarlijks op wijzigingen.

- Eenvoudige handelingen: mag via doe-het-zelf of door werknemer(s) met opleidingsattest eenvoudige handelingen
Deze toepassing mag volgens de huidige wetgeving worden verwijderd via eenvoudige handelingen. Aangezien deze toepassing echter eigendom is van de nutsvoorzieningsmaatschappij, mag deze uitsluitend worden verwijderd door hen of door een door hen aangestelde onderaannemer die beschikt over de nodige attesten en opleidingen. Daarom wordt hier verwezen naar de methode van een erkende verwijderaar, maar in feite dient dit via de nutsvoorzieningsmaatschappij te verlopen.

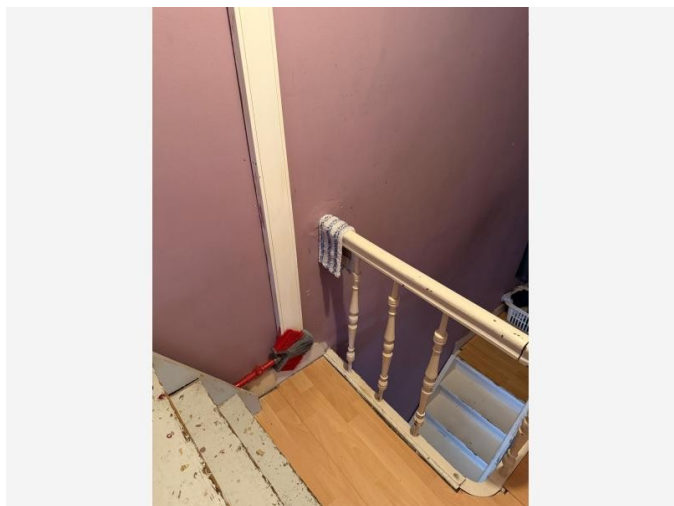
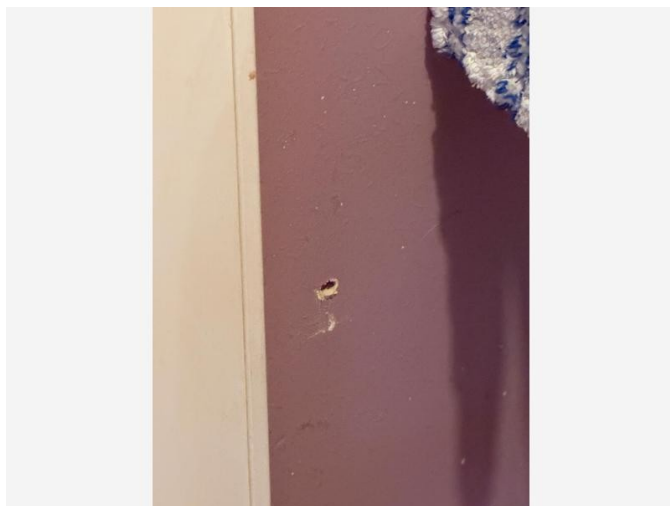
Geen asbest

#	Type	Referentie	Resultaat
4.1	Mengmonster	SN01	Geen asbest

Beschrijving	Pleisterwerk muren
Omgeving	Binnen
Primaire drager	Binnenwand
Bindmiddel van materiaal	Gips - kalk
Gebondenheid op basis van bindmiddel	Niet-hechtgebonden
Hoeveelheid (oppervlakte - dikte - aantal)	• 500,00 m ² - 1,00 cm - 1 stuk
Totaal volume	5,00 m ³
Identificatiemethode	Een monstername door de asbestdeskundige met laboanalyse door een asbestlabo.
Destructieve handeling voor identificatie	Nee
Opmerking	<p>De aangegeven hoeveelheden (oppervlakte, volume, gewicht) zijn technische schattingen en kunnen afwijken van de werkelijke toestand.</p> <p>Deze waarden zijn niet gemeten, maar benaderd op basis van visuele inspectie en/of beschikbare informatie over het aanwezige materiaal.</p> <p>De opgegeven hoeveelheden dienen niet als maatstaf voor heffingen, facturering of andere formele berekeningen.</p> <p>De werkelijke hoeveelheden kunnen verschillen afhankelijk van de uitvoering van de werkzaamheden en bijkomende factoren die bij de inspectie niet zichtbaar of meetbaar waren.</p>

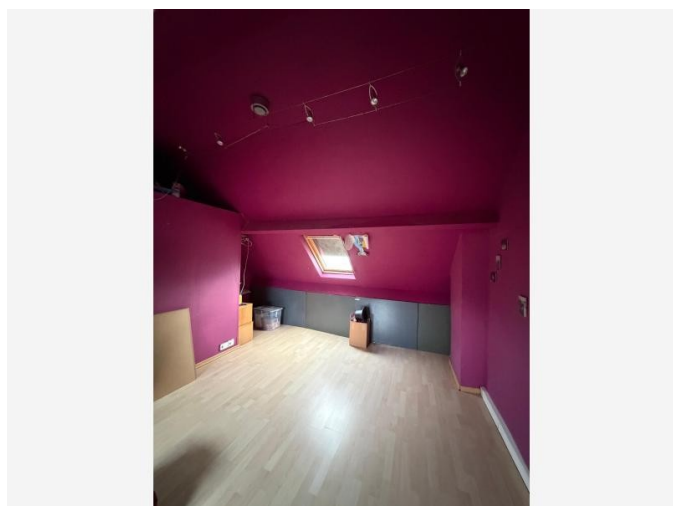
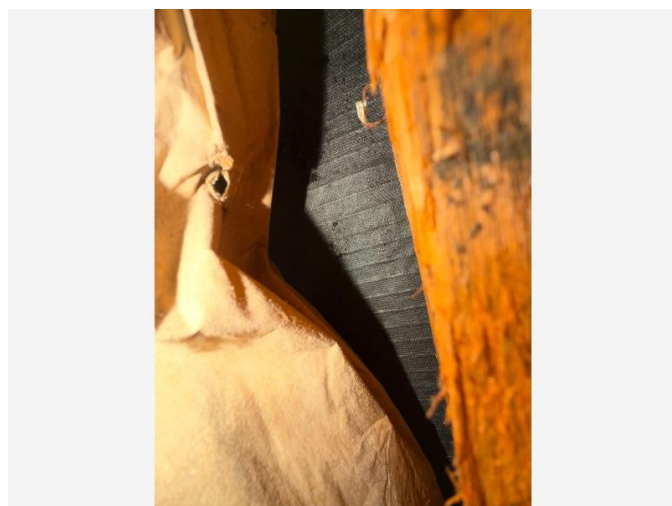
Beschrijving	Notitie	Terug te vinden op plannen
Fiche 5: Materialen onder de dakbedekking (onderdak,)	Het onderdak bestaat uit doek.	Plan 1.4: Zolder
Fiche 6: Dakbedekking	Het dak bestaat uit pannen, deze zijn niet asbesthoudend.	-
Fiche 7: Afdichtingsmateriaal (mastiek, kit,) aan schrijnwerk	Visueel geen oude mastiek vastgesteld	-
