# Asbestinventarisatattest

Tuyaertsstraat 13/5, 2850 Boom

Attestnummer : 20260630-000297.000

**Asbestveilig** (maar niet asbestvrij)

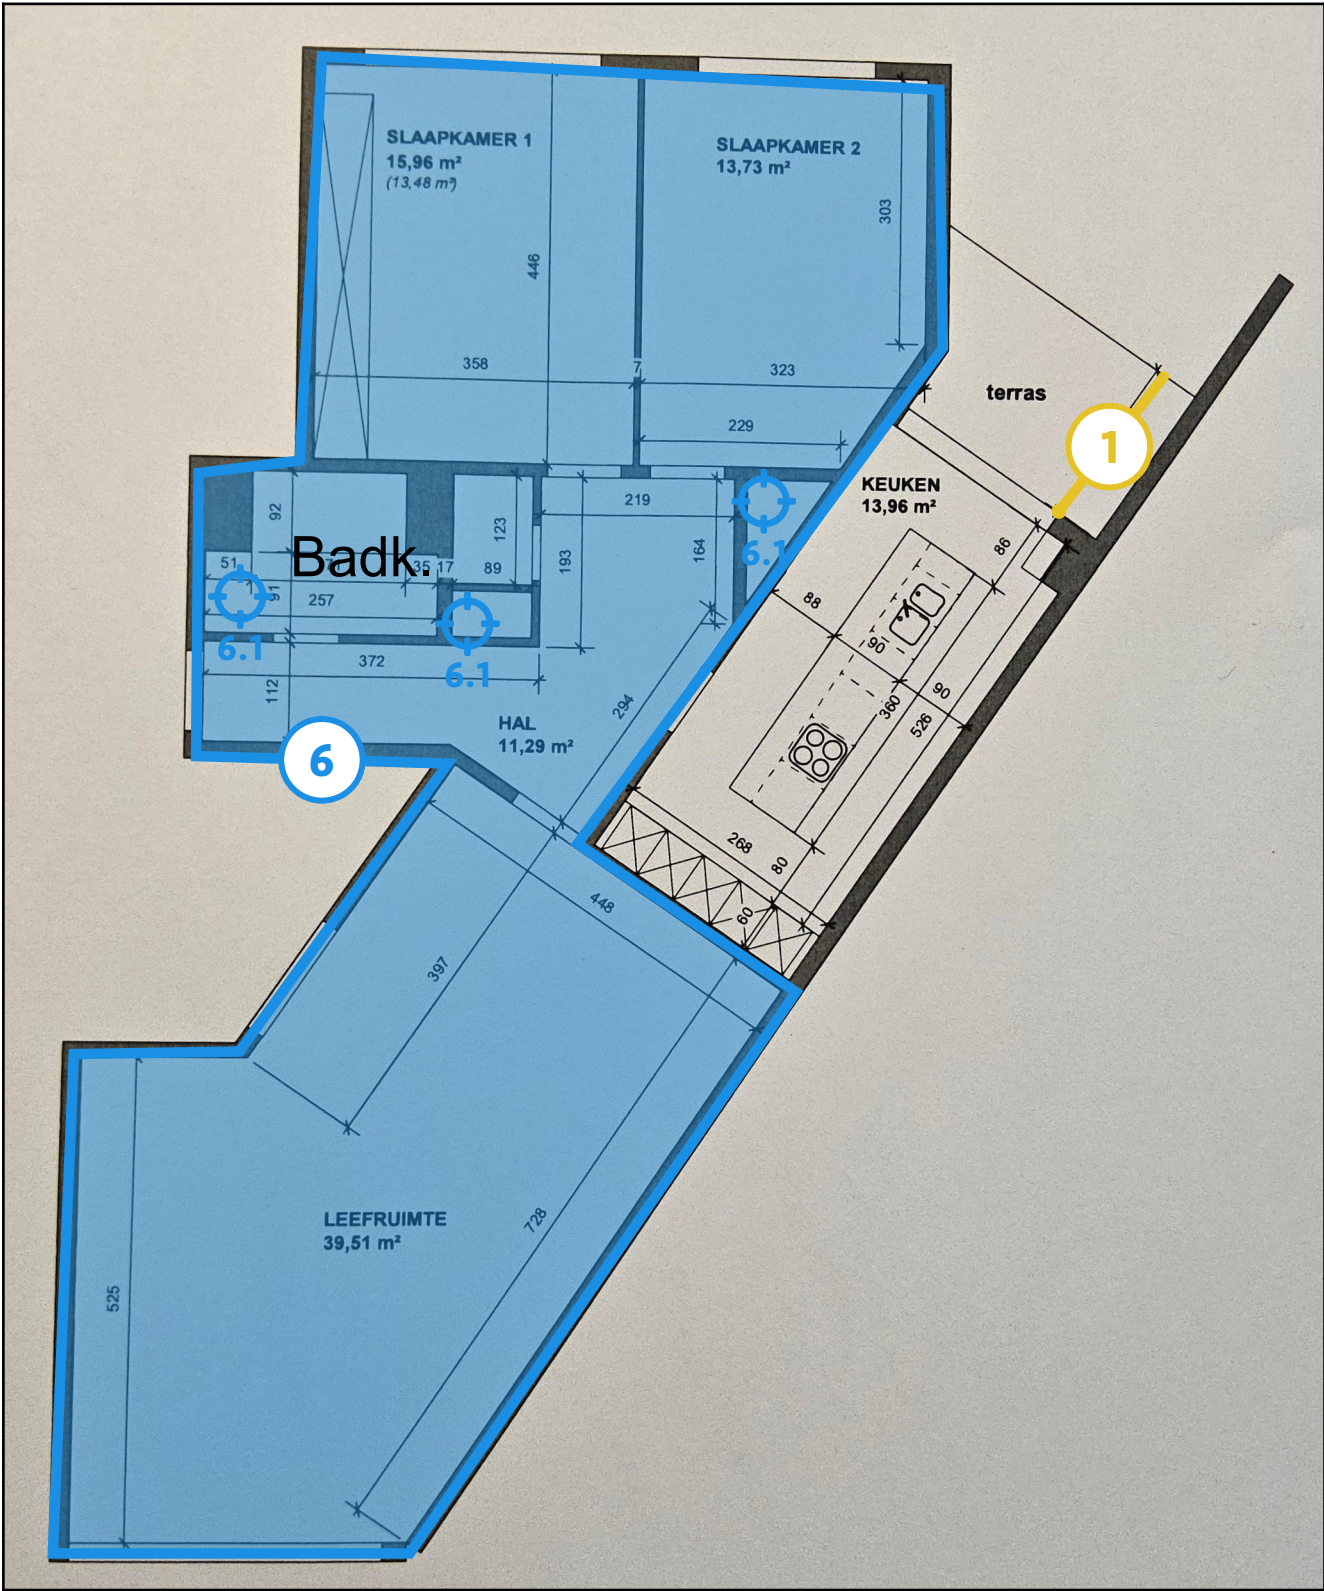
# Plan 1.3: Appartement bus 5

| 1. Afdichtingsmateriaal rond deuren bergingen balkon | Asbestmateriaal | Zorgvuldig beheren |

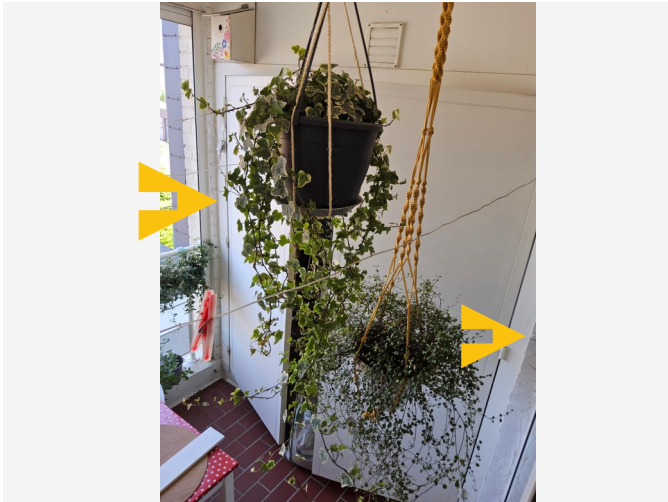
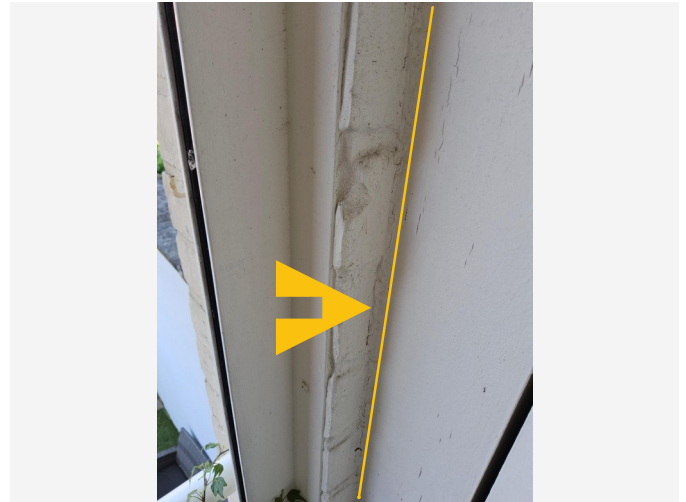
# Fiche 1: Afdichtingsmateriaal rond deuren bergingen balkon

| Eindbeoordeling materiaalarisico | Zeer laag materiaalarisico en/of zeer lage kans op vezelvrijgave |

| Toestand van het materiaal | Onbeschadigd, niet verweerd |

| Identificatiemethode | <p>De asbestdeskundige beoordeelt het materiaal als asbestverdacht en dus asbesthoudend, en dit zonder monsternamen.</p> <p>Motivatie: De opdrachtgever weigert om het materiaal te laten bemonsteren.</p> |

- Zorg voor een veilig beheer. Vermijd het beschadigen van het asbestmateriaal. Controleer de toestand jaarlijks op wijzigingen.
- Voer bijkomende staalname(s) uit.

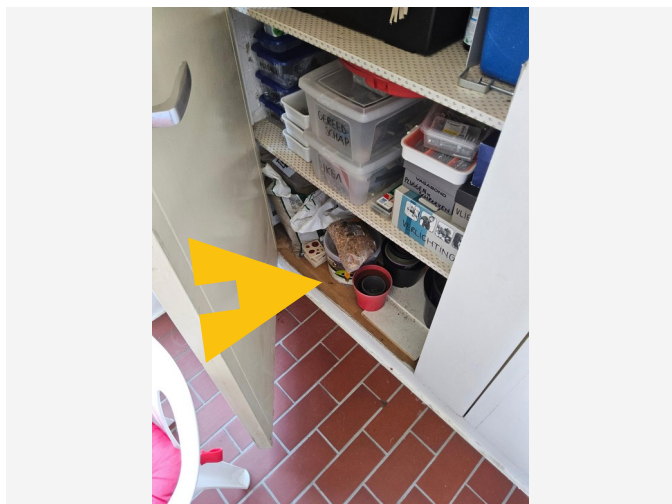
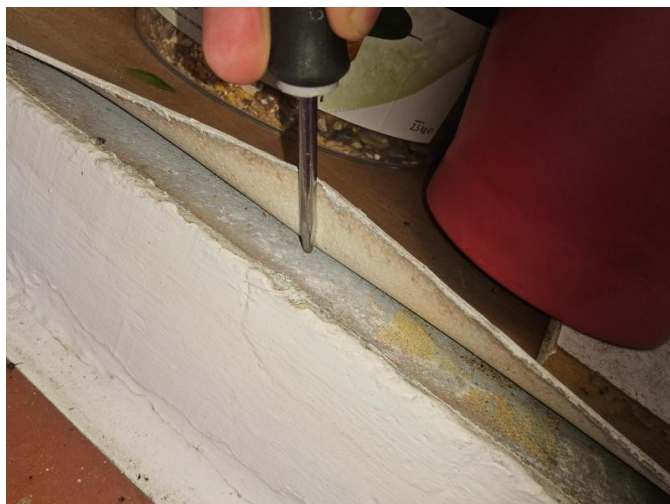
## Fiche 2: Vloerzeil bergingen terras

Soepel vloerzeil zonder asbestverdachte onderlaag.

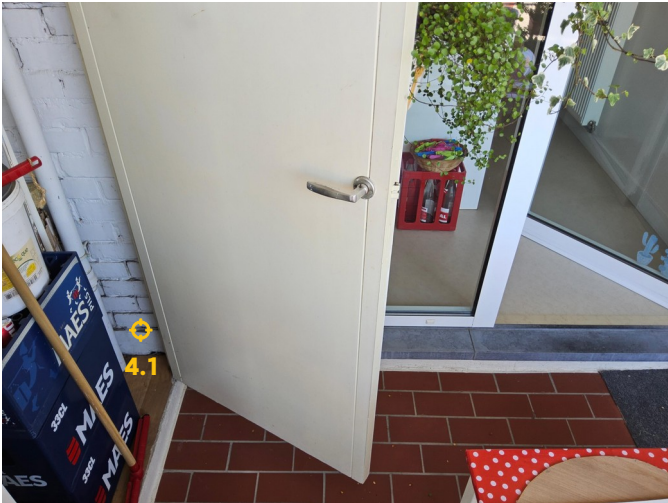
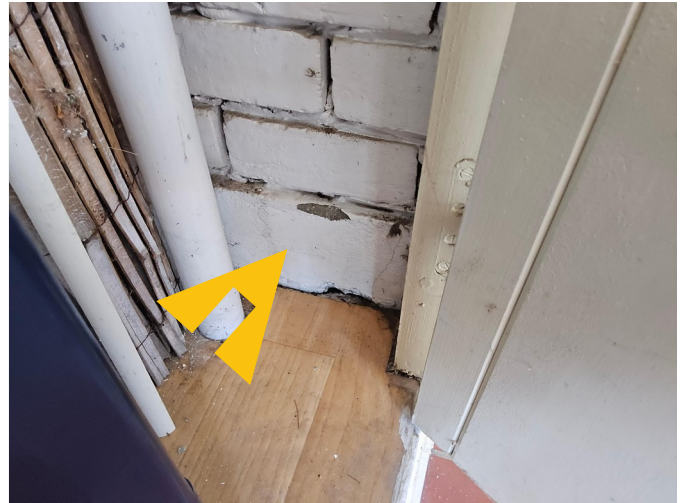
## Fiche 4: Cementering muren balkon

Geen asbest

| # | Type | Referentie | Resultaat |
|---|---|---|---|
| 4.1 | Mengmonster | 1.2 | Geen asbest |

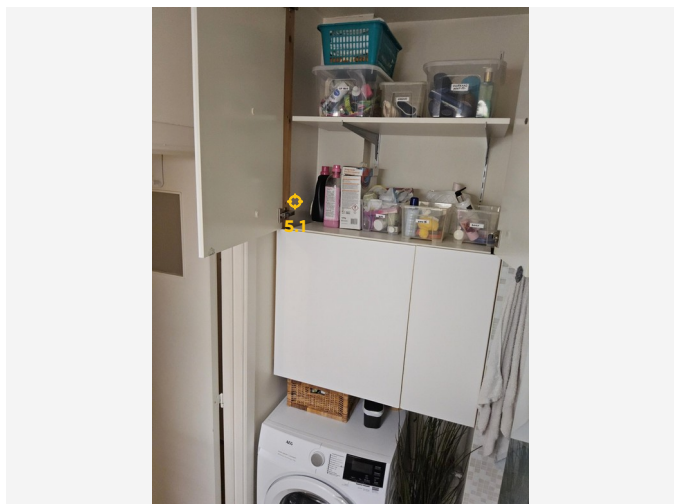
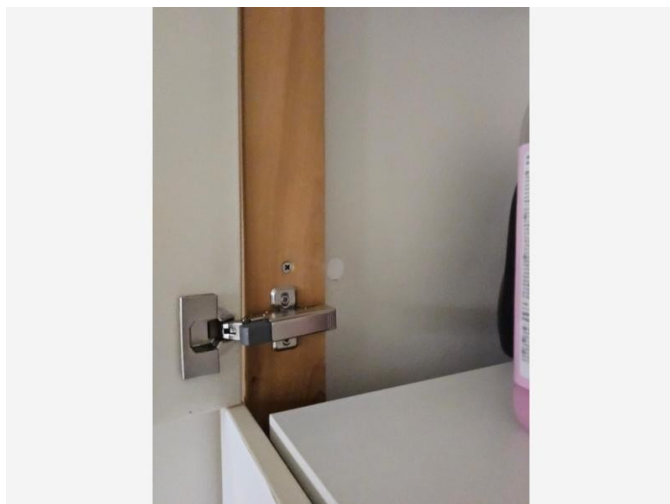
Geen asbest

| # | Type | Referentie | Resultaat |
|---|---|---|---|
| 5.1 | Mengmonster | 1.1 | Geen asbest |

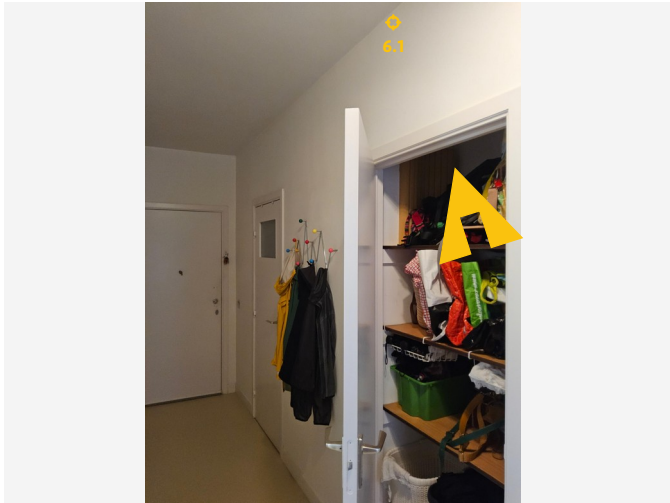
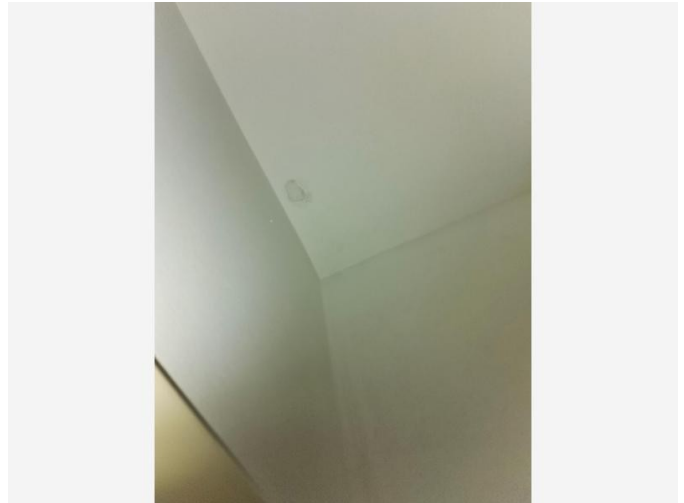
## Fiche 6: Pleisterwerk plafonds appartement

Geen asbest

| # | Type | Referentie | Resultaat |
|---|---|---|---|
| 6.1 | Mengmonster | 2.1 | Geen asbest |

| Opmerking | Het appartement beschikt niet over een privatieve trappenhal en stookplaats. Het plafond in de keuken werd vervaardigd uit niet-asbestverdachte gipskartonplaten. |

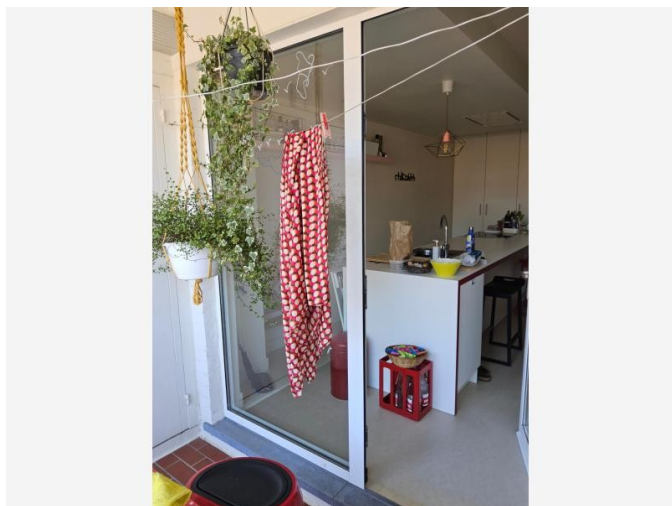
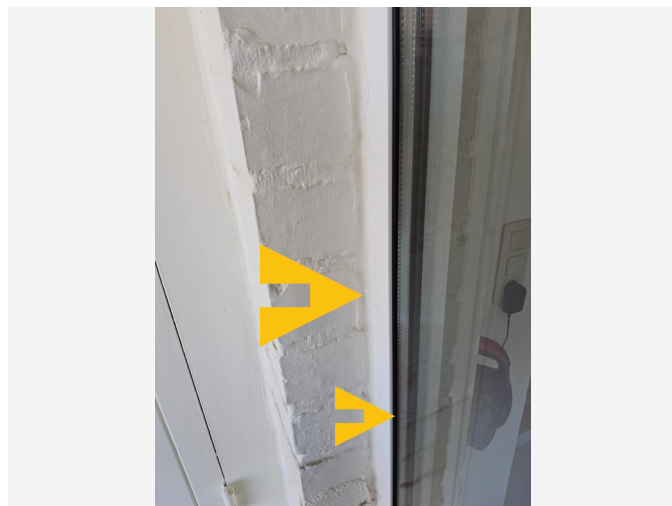
### Fiche 7: Afdichtingsmateriaal in en rond buitenschrijnwerk appartement

| Beschrijving | Notitie | Terug te vinden op plannen |
|---|---|---|
| Fiche 7: Afdichtingsmateriaal in en rond buitenschrijnwerk appartement | Soepele silicone en rubber | - |
