# Asbestinventarisatetest

Begoniastraat 29, 2850 Boom

Attestnummer : **20260703-000270.000**

**Asbestveilig** (maar mogelijk niet asbestvrij)

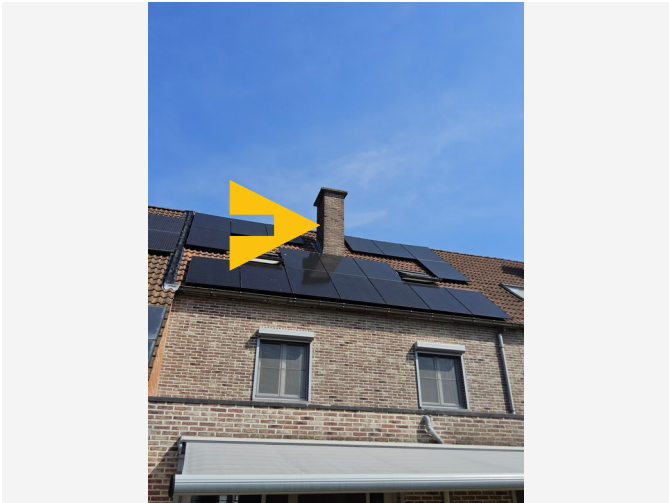
*Situeringsfoto*

#### Tijdelijke beperking

**Reden:** Het te onderzoeken materiaal situeert zich hoger dan 3,50 m te rekenen vanaf een veilige ondergrond

**Uitleg van de asbestdeskundige:** Hoogte circa 9 meter. Slechts een beperkte inspectie mogelijk vanop afstand.

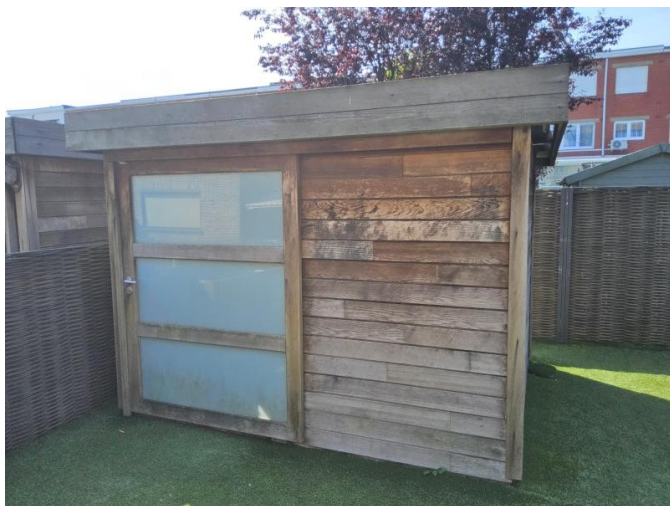
Situeringsfoto

### Uitgesloten van inspectie

**Bouwjaar:** 2012

| Opmerking | Bewijs op basis van factuur. Tuinhuis geplaatst in 2012. |

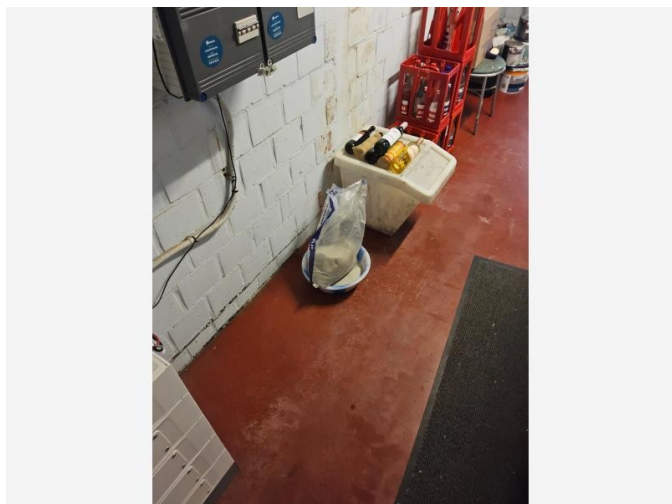
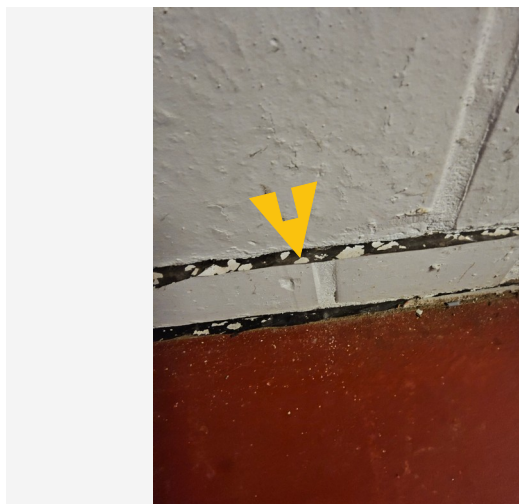
Vervaardigd uit niet-asbestverdachte kunststof.

| Basis voor advies | De asbestdeskundige beoordeelt het materiaal als niet-asbestverdacht. |

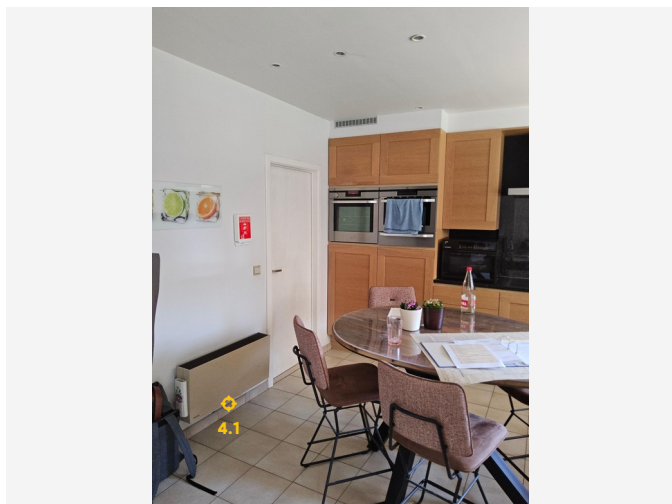
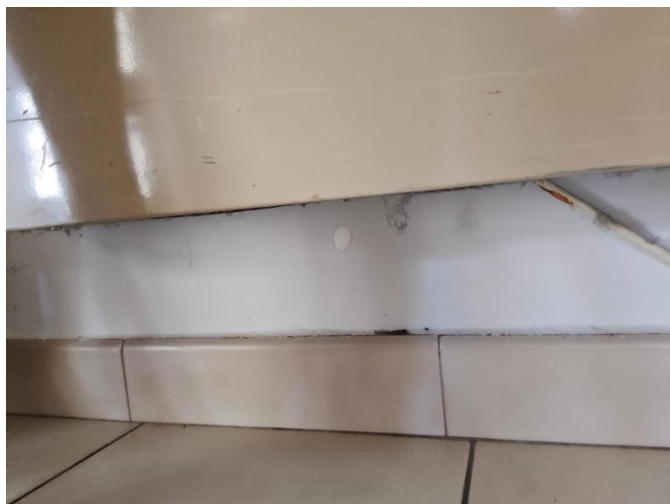
Geen asbest

| # | Type | Referentie | Resultaat |
|---|---|---|---|
| 4.1 | Mengmonster | 1.1 | Geen asbest |

| Opmerking | De woning beschikt niet over een stookplaats. |

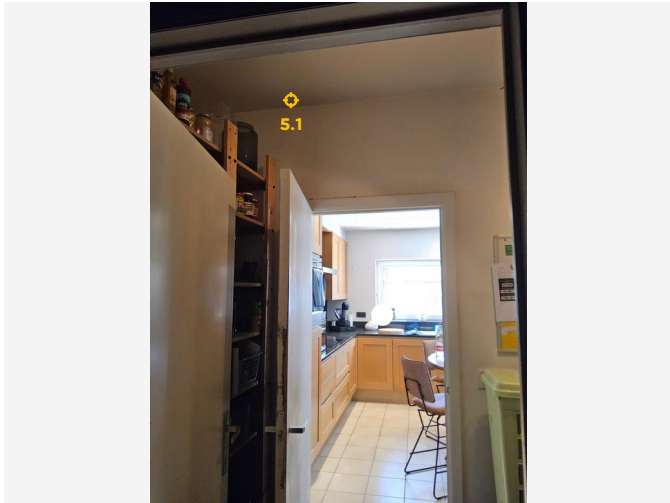
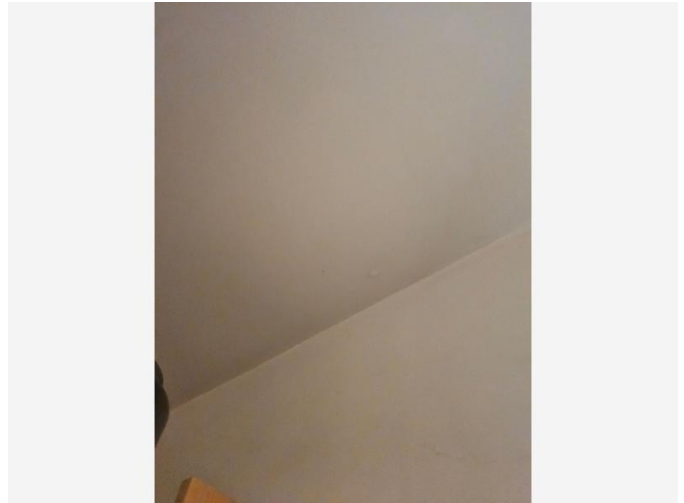
Geen asbest

| # | Type | Referentie | Resultaat |
|---|---|---|---|
| 5.1 | Mengmonster | 2.1 | Geen asbest |

| Opmerking | De woning beschikt niet over een stookplaats. Alle andere plafonds werden afgewerkt met niet-asbestverdachte gipskartonplaten of houtvezelplaten. |

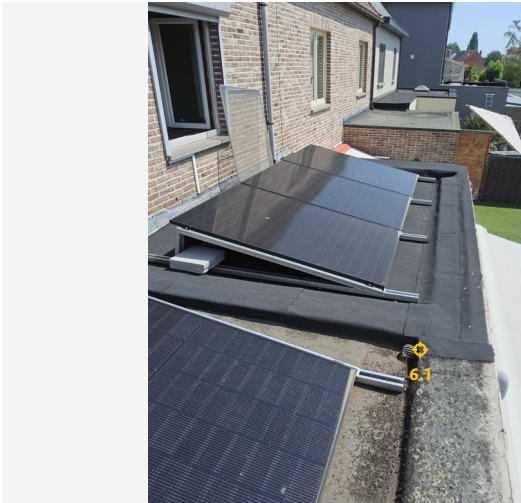
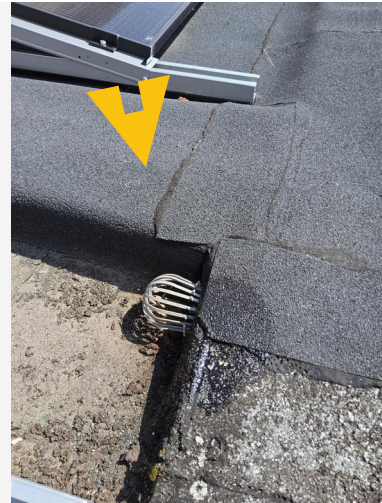
## Fiche 6: Roofing plat dak type 2

Geen asbest

| # | Type | Referentie | Resultaat |
|---|---|---|---|
| 6.1 | Puntmonster | 3.1 | Geen asbest |

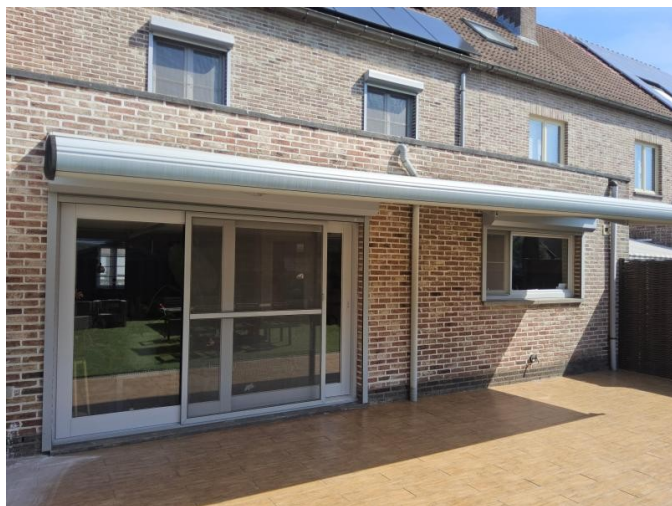
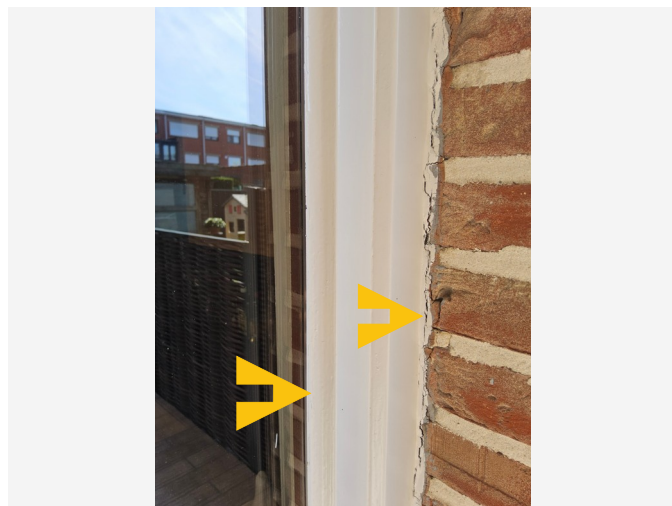
### Fiche 7: Afdichtingsmateriaal in en rond buitenschrijnwerk woning

| Beschrijving | Notitie | Terug te vinden op plannen |
|---|---|---|
| Fiche 7: Afdichtingsmateriaal in en rond buitenschrijnwerk woning | Soepele silicone. | - |

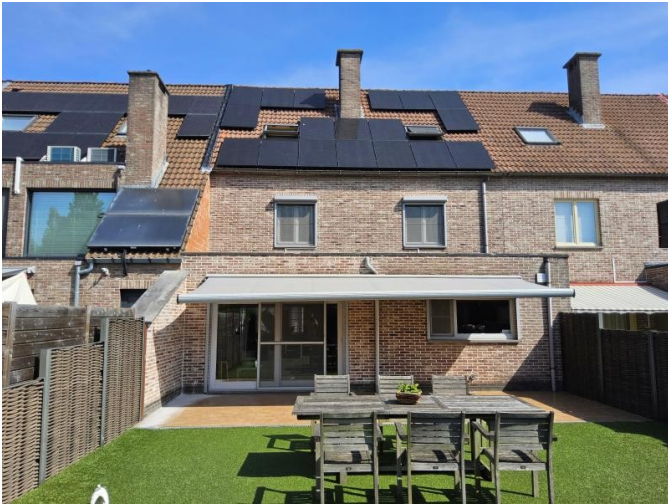
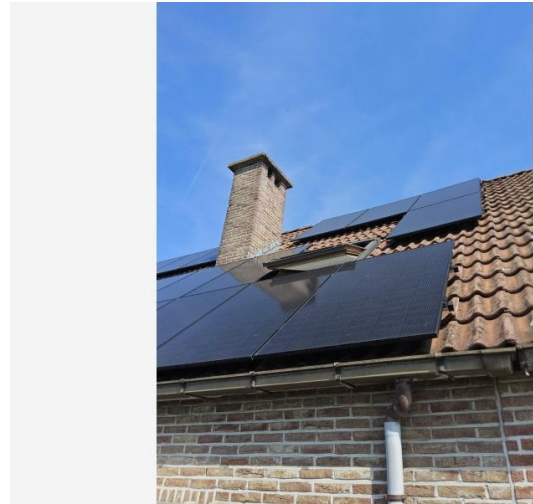
## Fiche 8: Dakbedekking hellend dak woning

| Beschrijving | Notitie | Terug te vinden op plannen |
|---|---|---|
| Fiche 8: Dakbedekking hellend dak woning | Klassieke dakpannen | - |

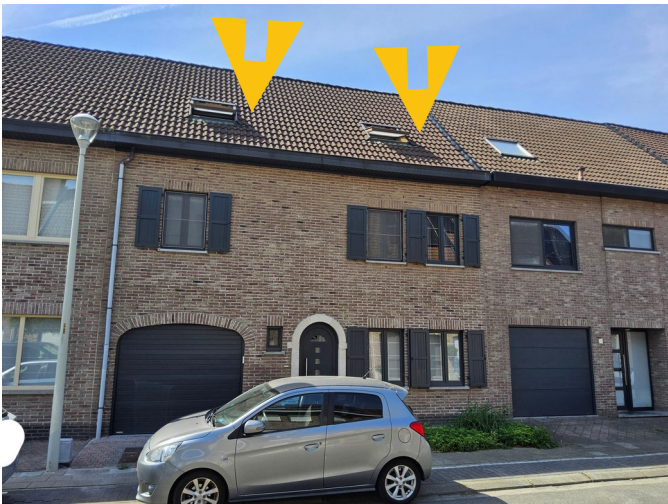
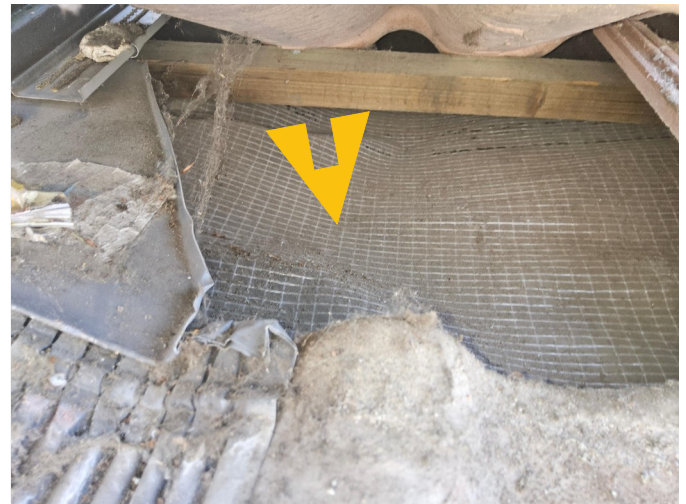
## Fiche 9: Onderdak hellend dak woning

| Beschrijving | Notitie | Terug te vinden op plannen |
|---|---|---|
| Fiche 9: Onderdak hellend dak woning | Op twee plaatsen werd een soepel, niet-asbestverdacht damp scherm, vervaardigd uit kunststof, aangetroffen. Geen verder onderzoek mogelijk binnen het kader van het niet-destructief onderzoek. | - |

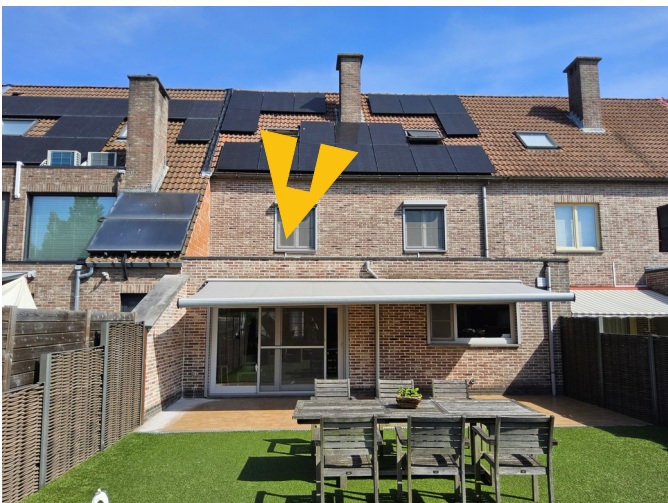
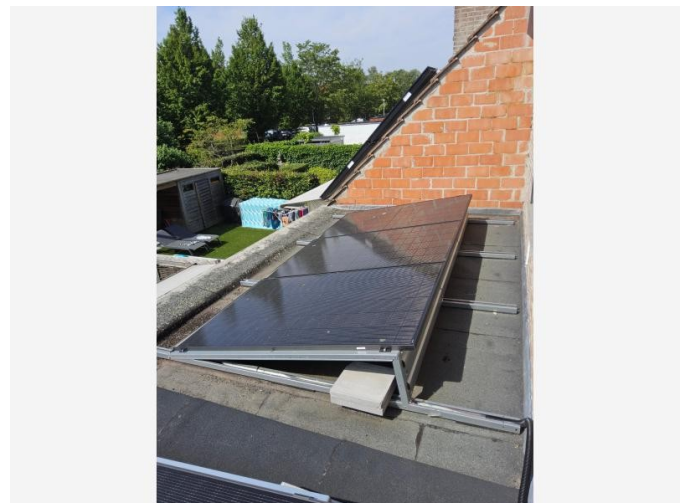
## Fiche 10: Roofing plat dak type 1

| Beschrijving | Notitie | Terug te vinden op plannen |
|---|---|---|
| Fiche 10: Roofing plat dak type 1 | Bewijs op basis van satellietbeelden<br>Geopunt: in 2008 was de huidige dakbedekking nog niet aanwezig. Materialen aangebracht na jaartal 2000 zijn niet asbestverdacht. | Plan 1.7: Daken |
