# Asbestinventarisatetest

Oude Brouwerijstraat 10, 2840 Rumst

Attestnummer : **20260706-000334.000**

Uitgegeven op : **06.07.2026**

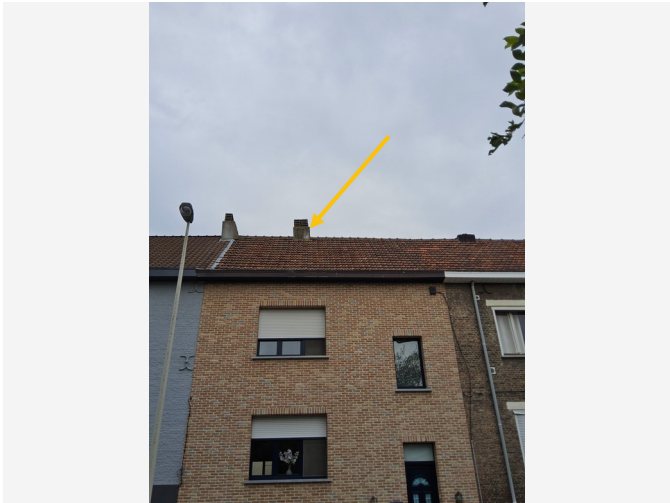
Situeringsfoto

### Tijdelijke beperking

**Reden:** Het te onderzoeken materiaal situeert zich hoger dan 3,50 m te rekenen vanaf een veilige ondergrond

**Uitleg van de asbestdeskundige:** Hoogte circa 8 meter. Slechts een zeer beperkte inspectie mogelijk vanop afstand.

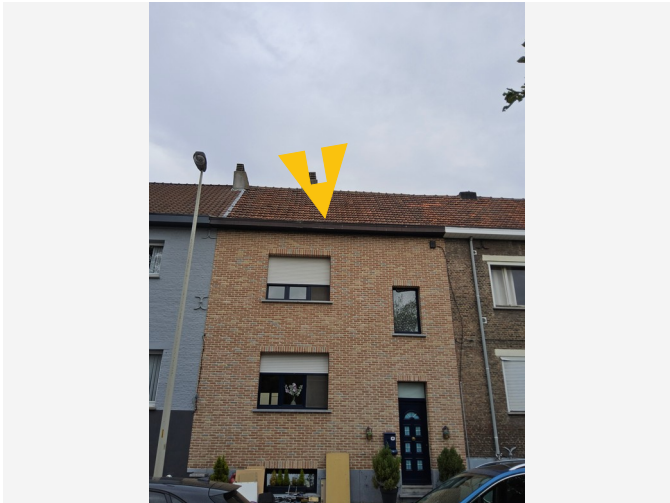
*Situeringsfoto*

#### Tijdelijke beperking

**Reden:** Het te onderzoeken materiaal situeert zich hoger dan 3,50 m te rekenen vanaf een veilige ondergrond

**Uitleg van de asbestdeskundige:** Hoogte circa 7 meter. Geen veilige inspectie van de dakgoten mogelijk.

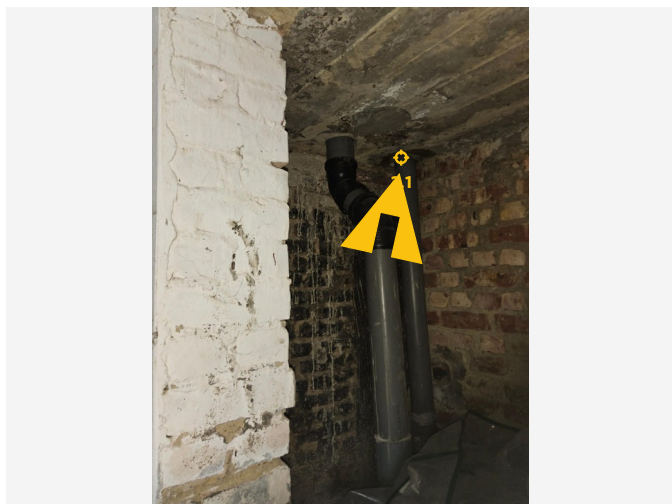
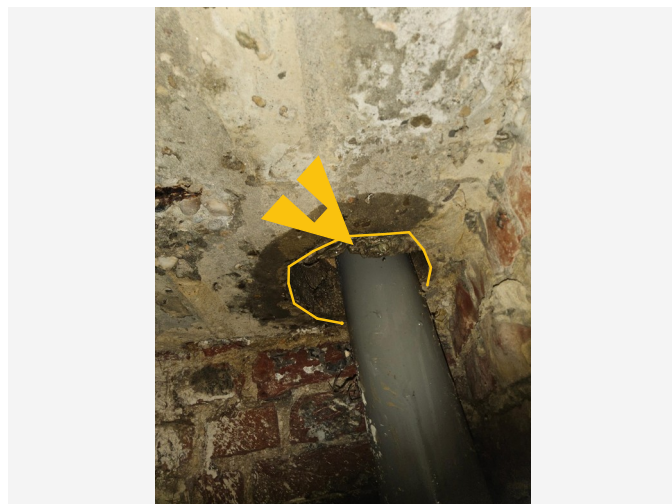
Geen asbest

| Beschrijving | Restanten (doorvoerleiding?) buitenberging |
| Opmerking | Omvang niet vast te stellen binnen het kader van het niet-destructief onderzoek. |

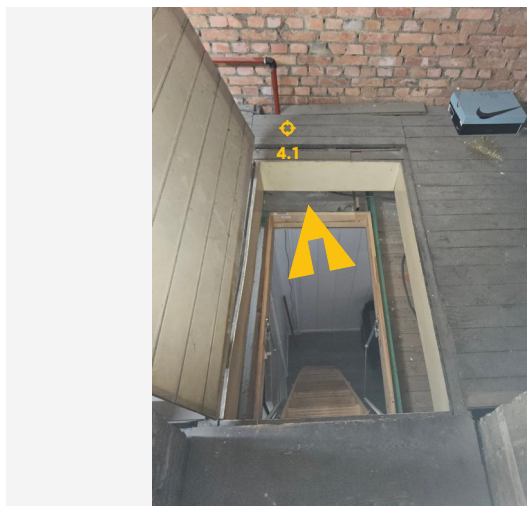
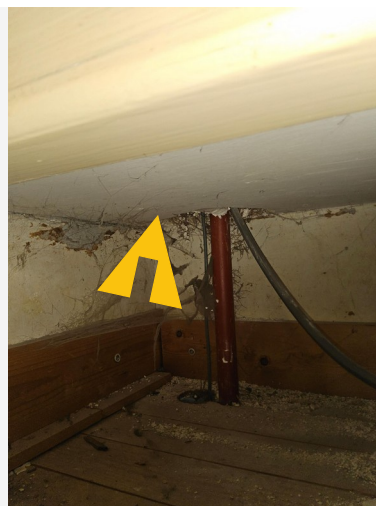
## Fiche 4: Pleisterwerk plafonds woning

Geen asbest

| Opmerking | Alle andere plafonds werden afgewerkt met hout, kunststof of niet-asbestverdachte gipskartonplaten. |

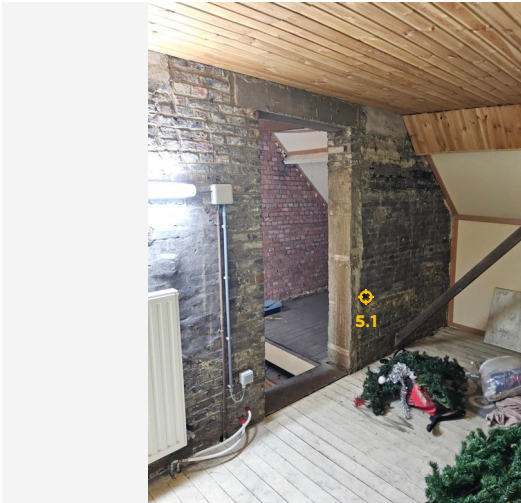
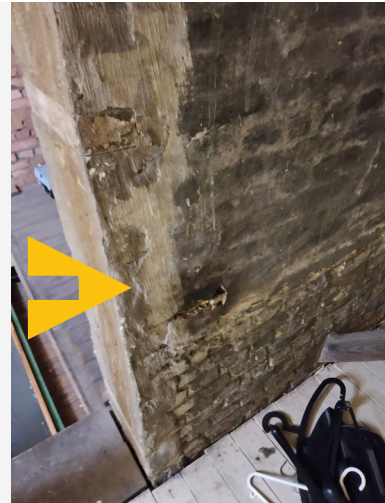
## Fiche 5: Cementering binnenwanden zolder

Geen asbest

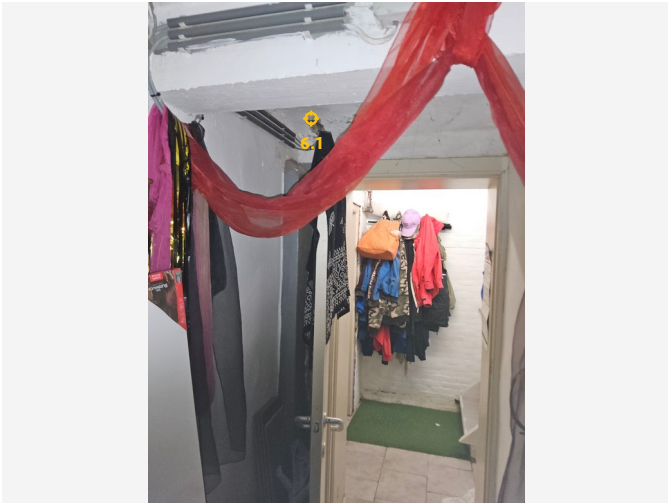
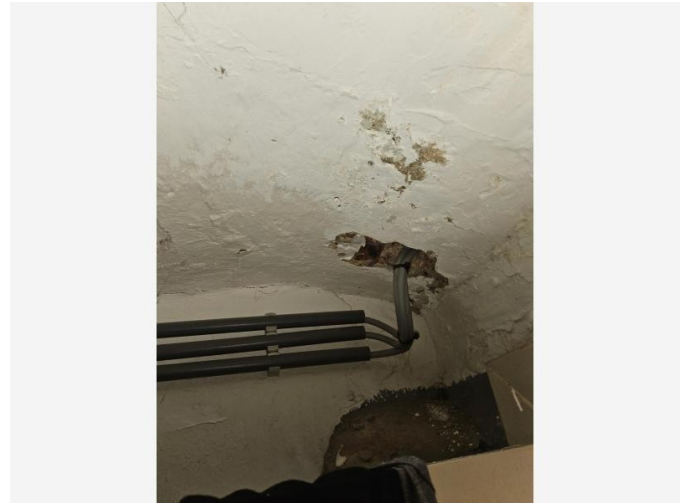
## Fiche 6: Pleisterwerk plafonds kelder

Geen asbest

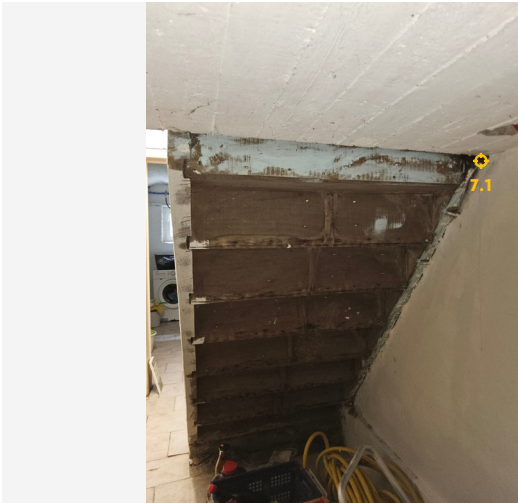
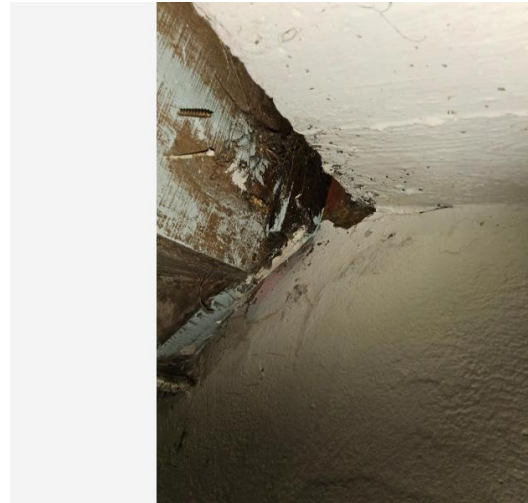
Geen asbest

| Beschrijving | Cementering binnenwanden kelder |

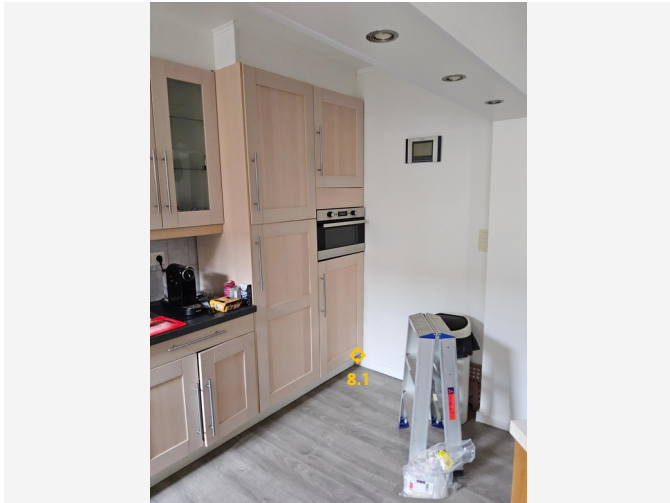
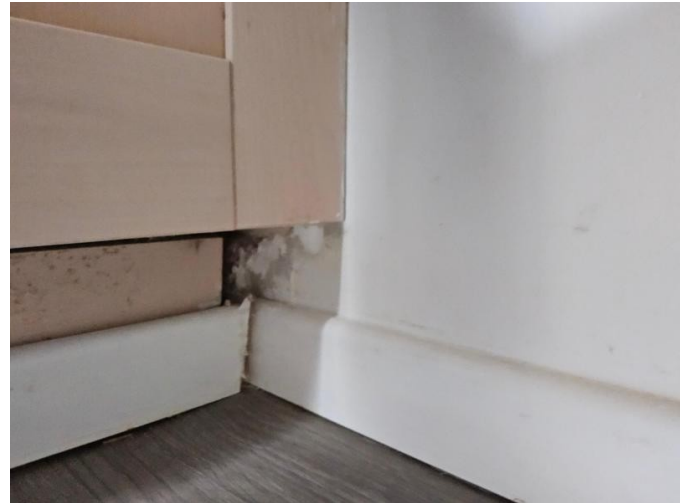
Geen asbest

| Beschrijving | Pleisterwerk binnenmuren woning |
| Opmerking | De stookplaats en trappenhal beschikken niet over pleisterwerk met gips |

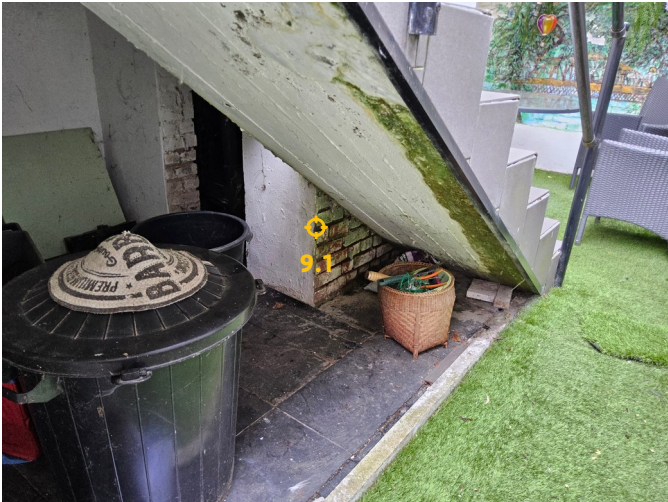
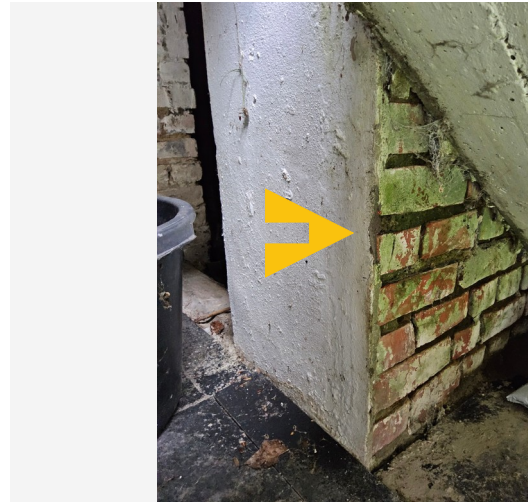
## Fiche 9: Cementering achtergevels en schoorsteen hellend dak

Geen asbest

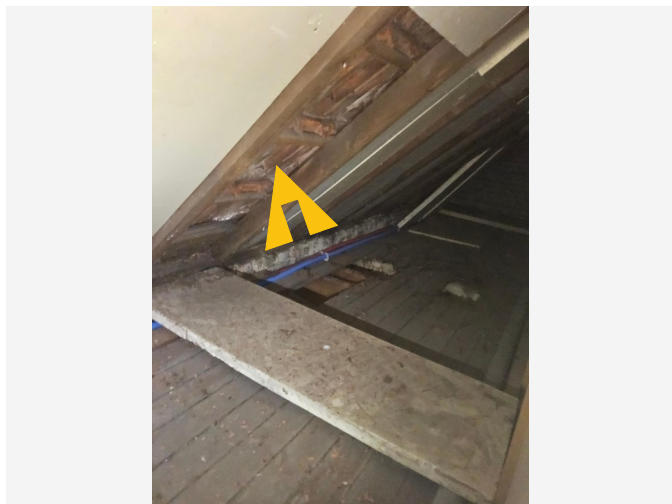
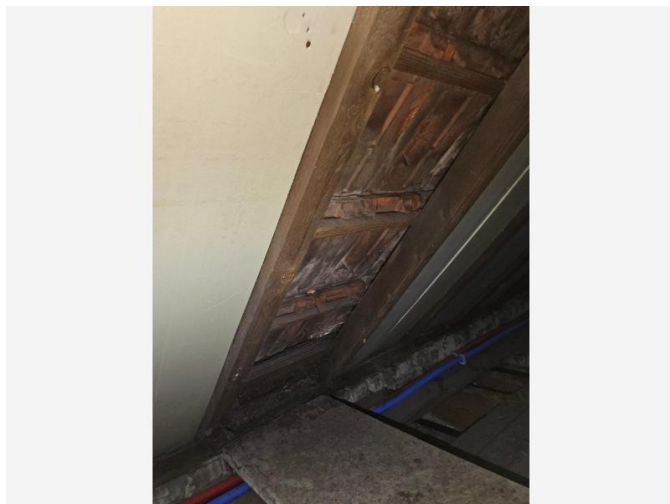
### Fiche 15: Onderdak hellend dak woning

| Beschrijving | Notitie | Terug te vinden op plannen |
|---|---|---|
| Fiche 15: Onderdak hellend dak woning | Beperkte inspectie mogelijk vanop zolder: op een plek waar de dakisolatie is losgekomen is de houten dakconstructie met dakpannen waarneembaar. Geen verder onderzoek mogelijk binnen het kader van het niet-destructief onderzoek. | - |
