# Asbestinventarisatetest

Boomsestraat 143, 2845 Niel

Attestnummer : 20260712-000139.000

**Niet-asbestveilig**

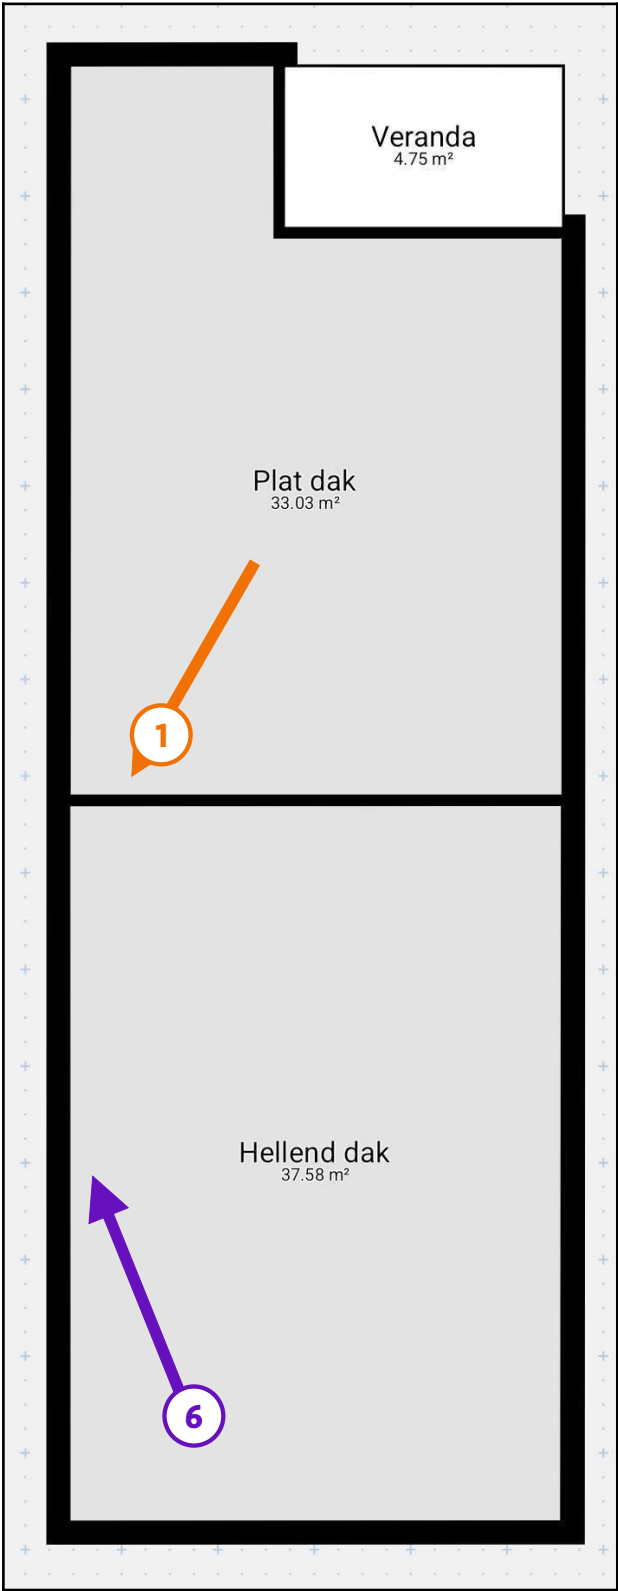
# Plan 1.18: Daken

| 1. Rookgaskanaal plat dak | Asbestmateriaal | <a href="#">Verwijderen</a> |
| 6. Schoorsteen hellend dak | Beperking | - |

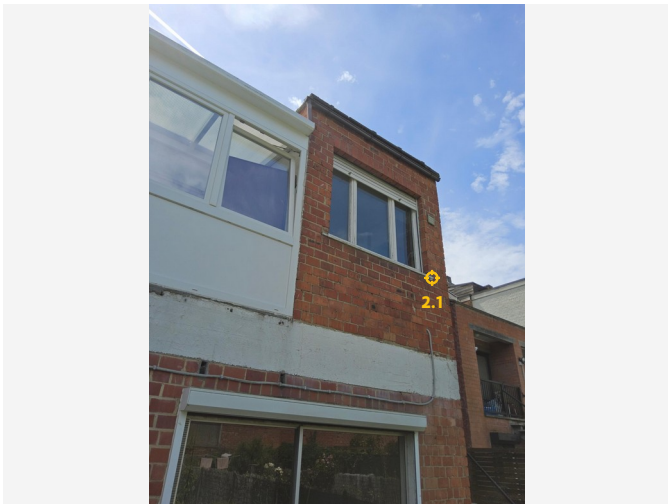
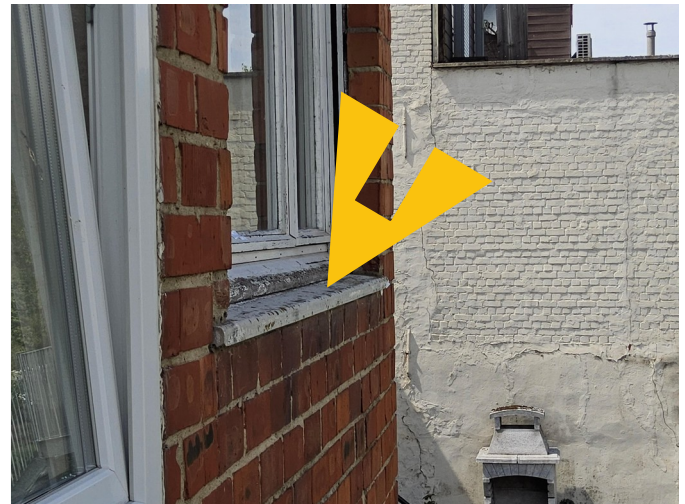
Het asbestmateriaal valt onder de mijlpaal van 2040.

Zorgvuldig beheren

- Zorg voor een veilig beheer. Vermijd het beschadigen van het asbestmateriaal. Controleer de toestand jaarlijks op wijzigingen.

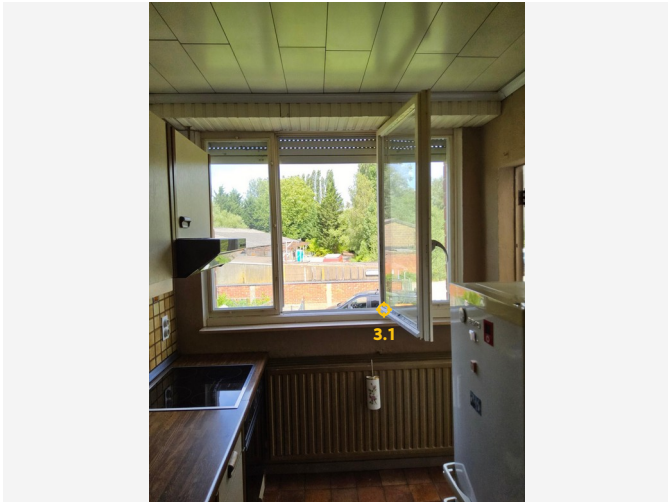
## Fiche 3: Stopverf tussen glas en kader oud houten schrijnwerk

Asbestmateriaal

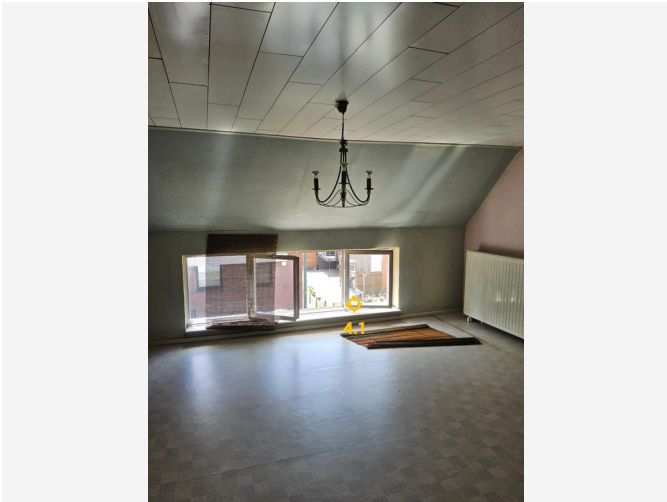
## Fiche 4: Mastiek tussen glas en kader buitenschrijnwerk slaapkamer 2

Asbestmateriaal

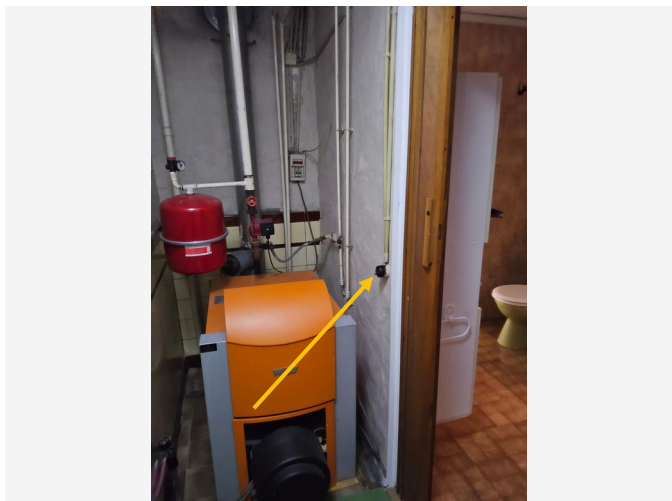
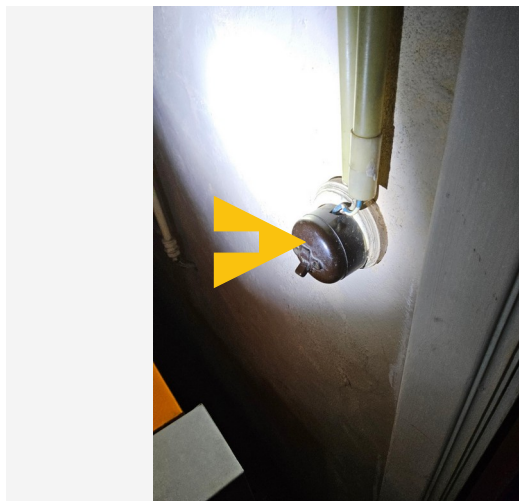
## Fiche 5: Bakeliet oude elektrische installaties stookplaats, woonkamer en berg.

Asbestmateriaal

| Identificatiemethode | <p>De asbestdeskundige beoordeelt het materiaal als asbestverdacht en dus asbesthoudend, en dit zonder monstername.</p> <p>Motivatie: De monstername brengt andere schade aan dan schade die inherent is aan de monstername.</p> |
| Opmerking | Mogelijks werden niet alle bakeliet toepassingen in deze woning waargenomen. |

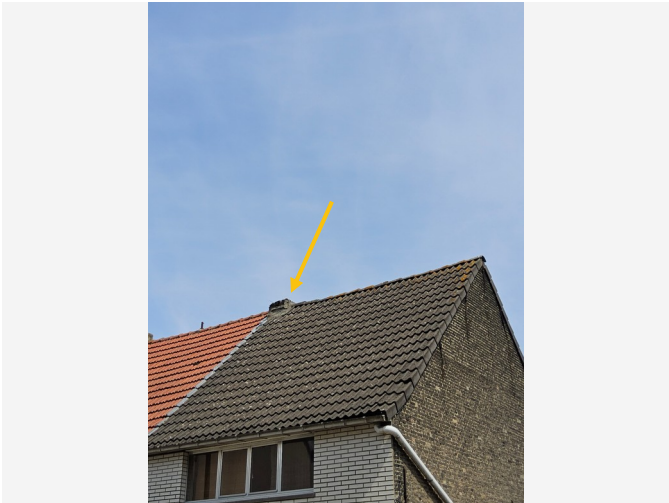
*Situeringsfoto*

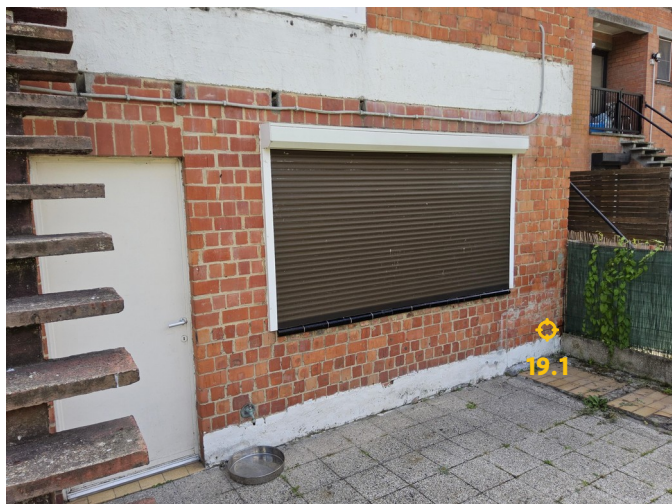
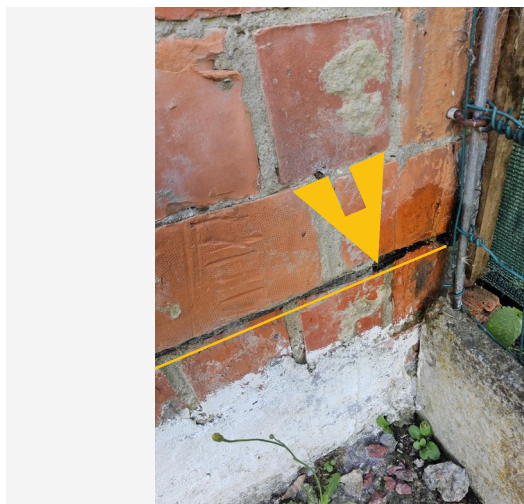
## Fiche 19: Waterkering achtergevel (roofing)

Geen asbest

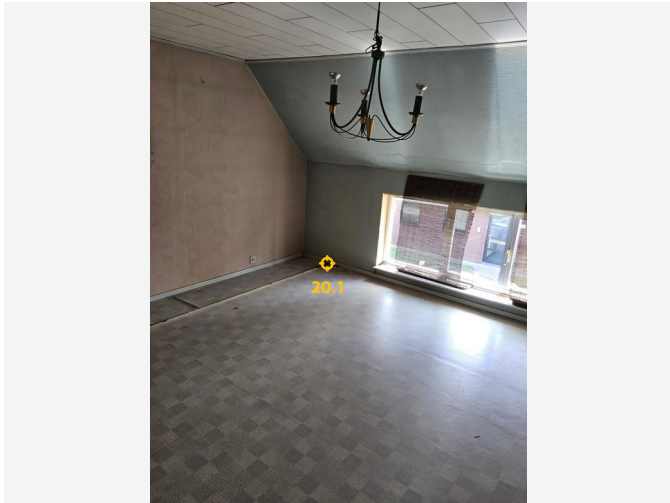
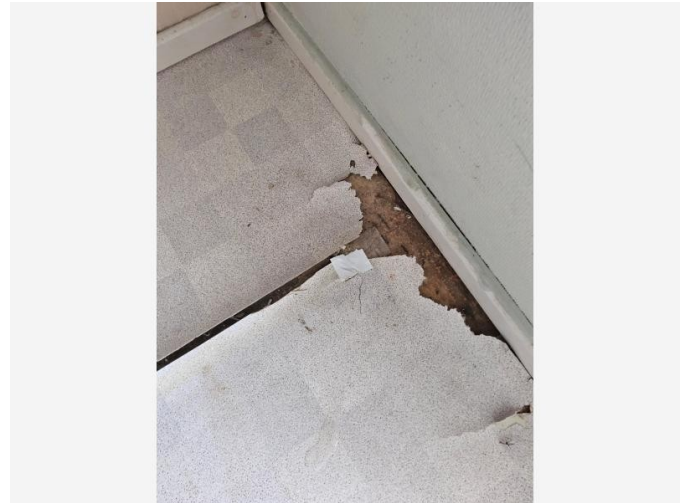
## Fiche 20: Vloerzeil slaapkamer 2

Geen asbest

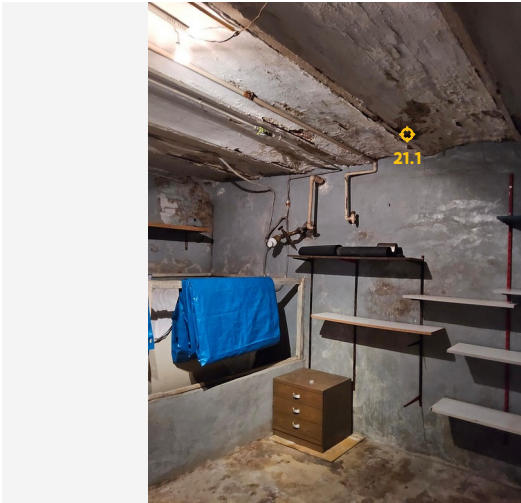
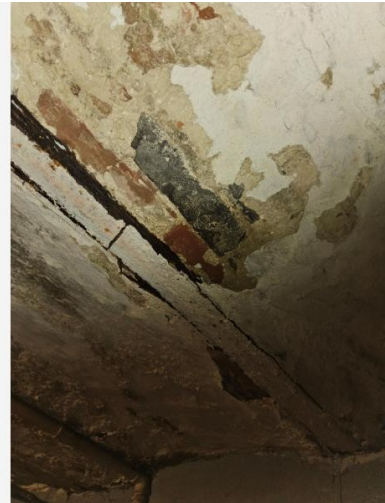
## Fiche 21: Pleisterwerk plafond berging

Geen asbest

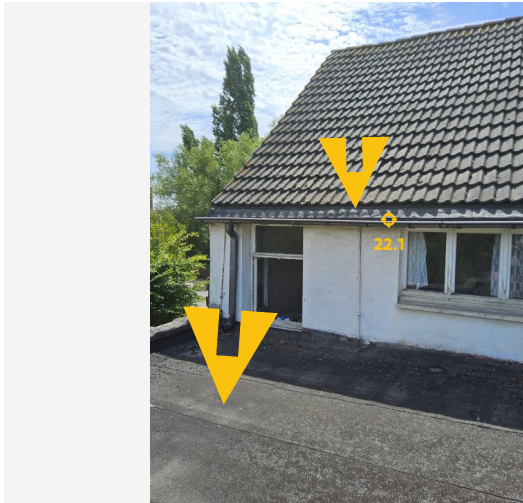
## Fiche 22: Roofing plat dak en dakgoot

Geen asbest
