# Asbestinventarisatetest

Steenweg op Heindonk 126, 2801 Mechelen

Attestnummer : 20260622-000428.000

Uitgegeven op : 22.06.2026

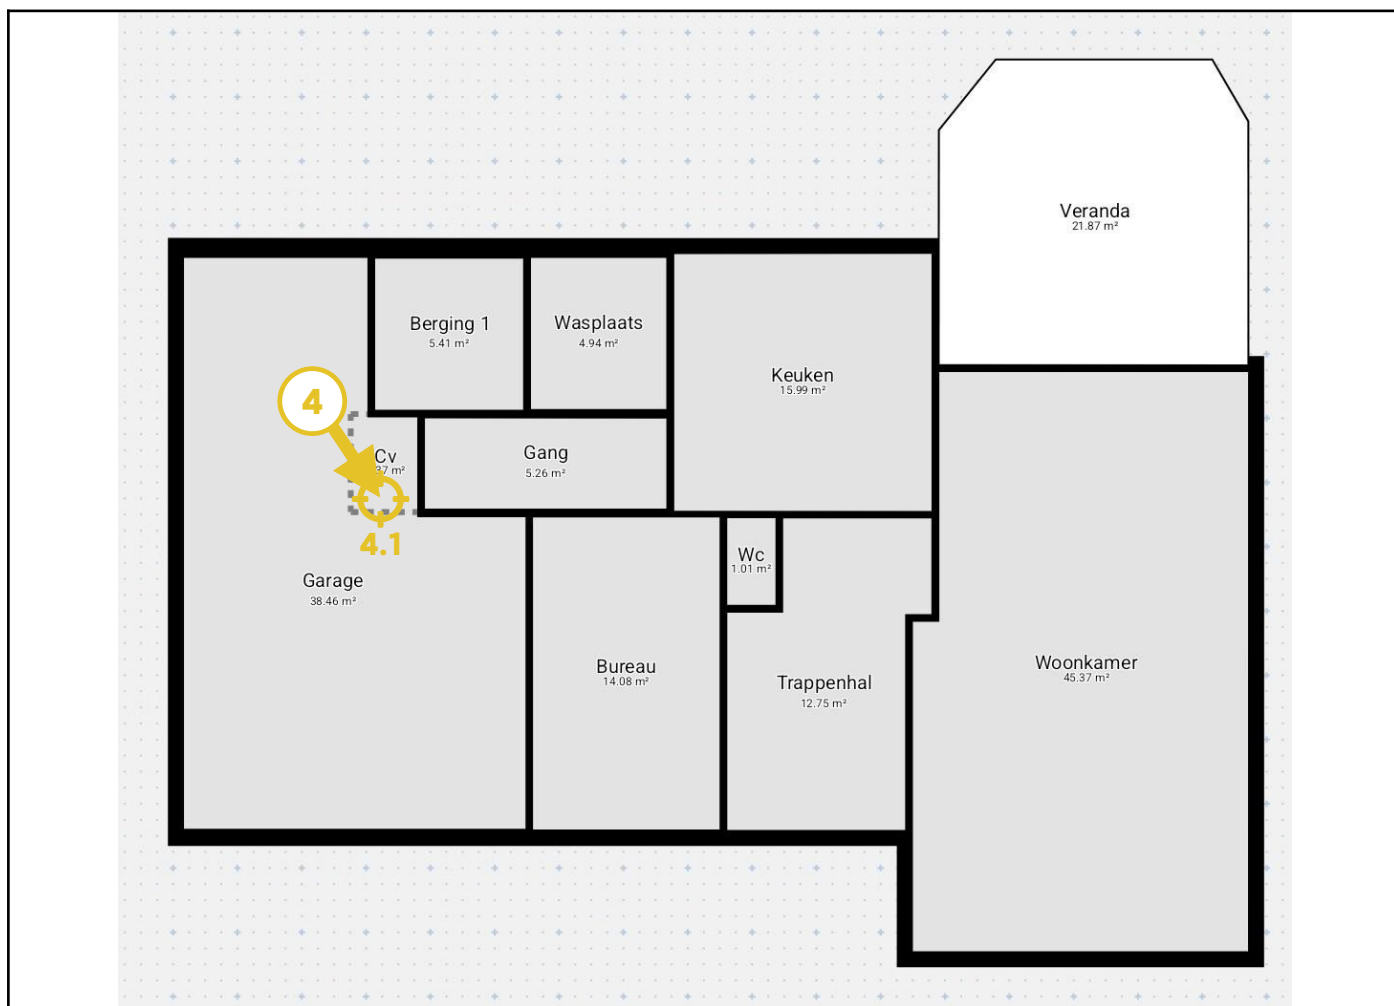
| Beschrijving | Type | Actie |
|---|---|---|
| 4. Roetluik naast stookketel (incl. omlijsting) | Asbestmateriaal | Zorgvuldig beheren |

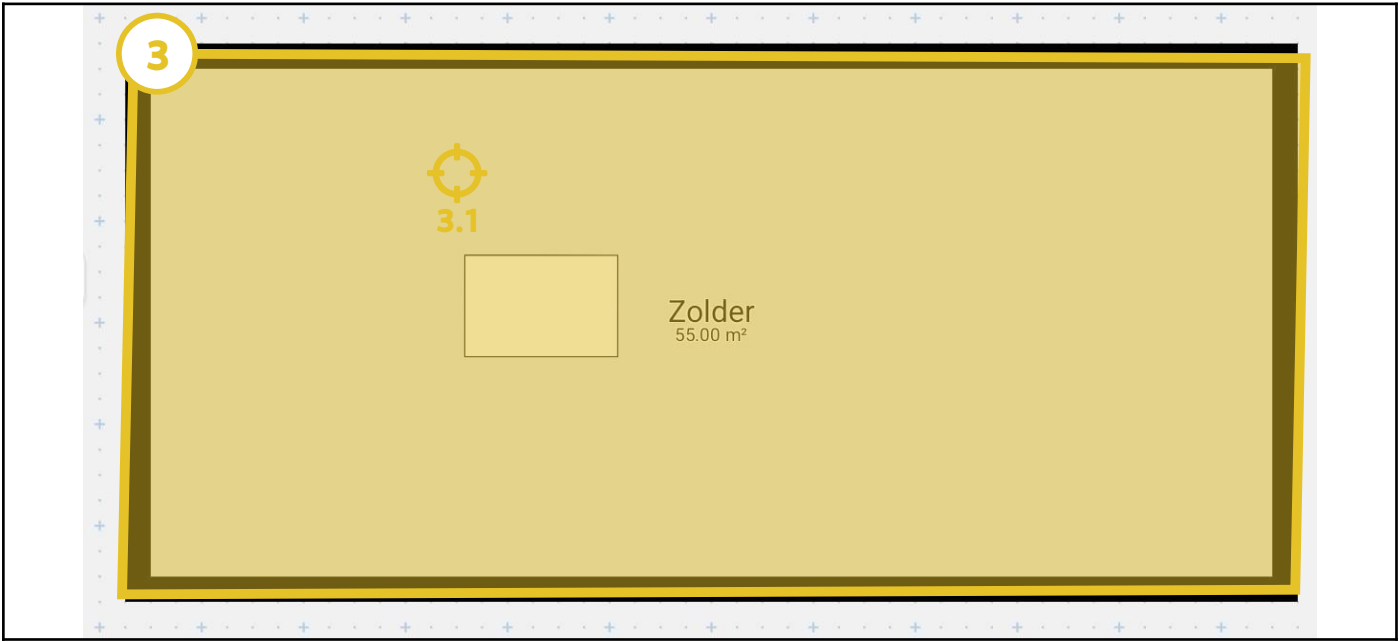
| Beschrijving | Type | Actie |
|---|---|---|
| 3. Onderdak hellend dak woning | Asbestmateriaal | Zorgvuldig beheren |

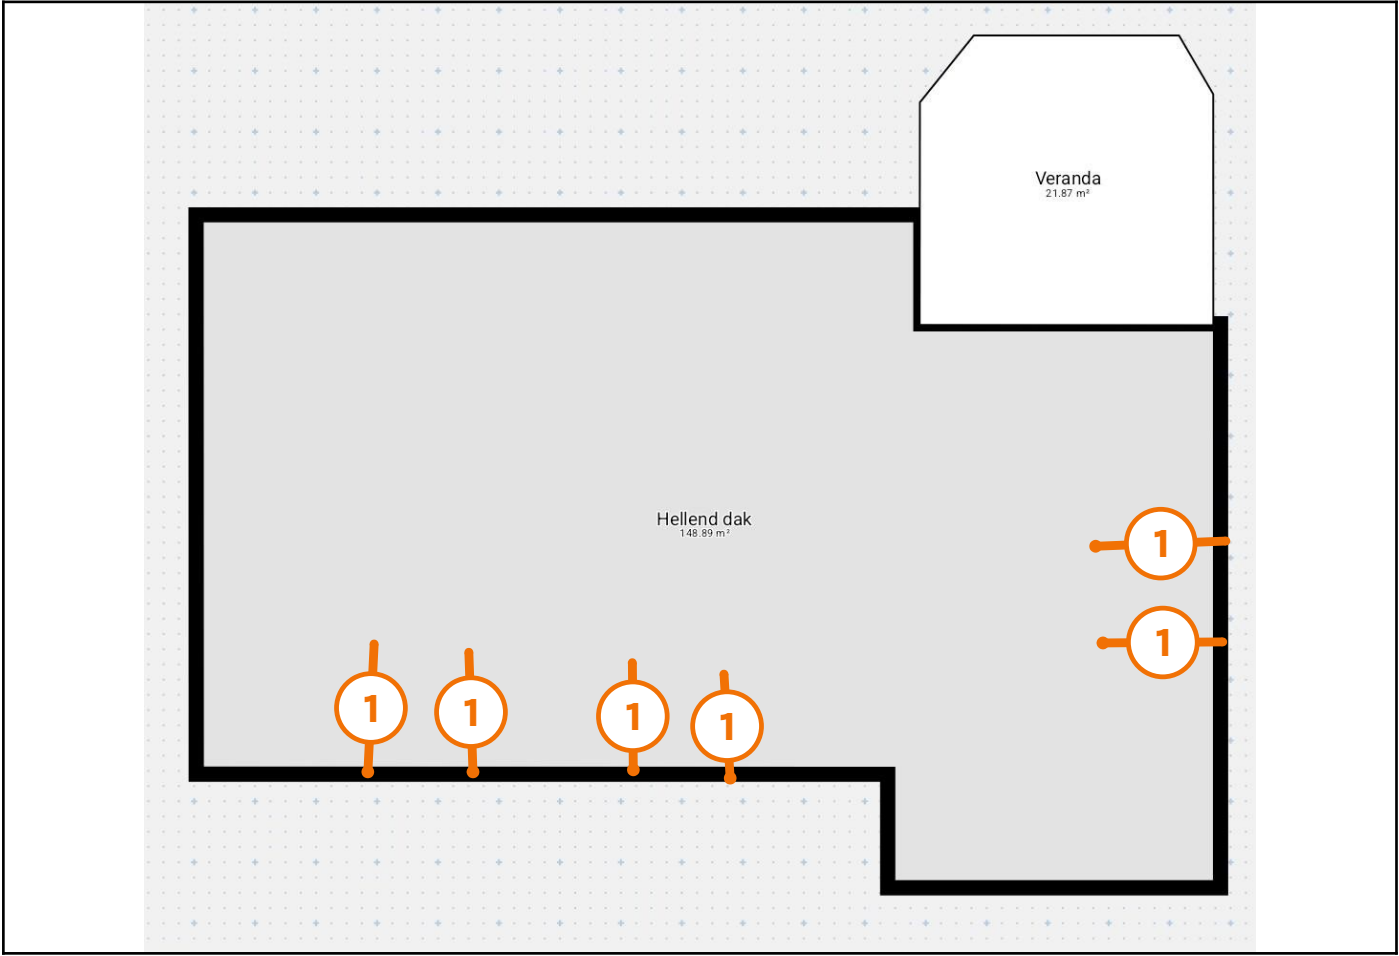
| Beschrijving | Type | Actie |
|---|---|---|
| 1. Leien zijgevels dakkapellen | Asbestmateriaal | Verwijderen |

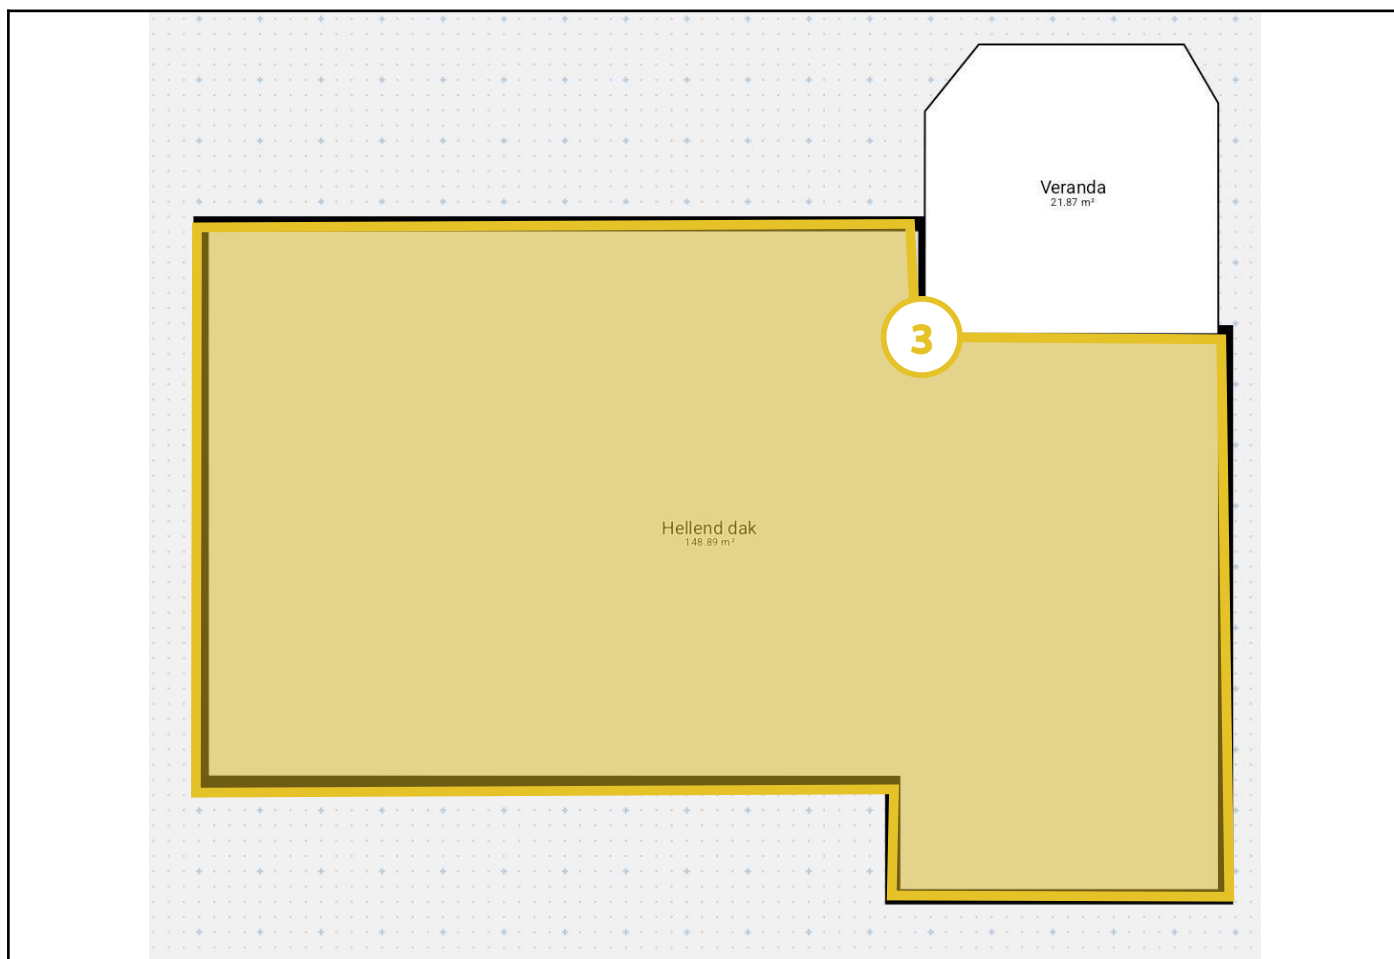
| Beschrijving | Type | Actie |
|---|---|---|
| 3. Onderdak hellend dak woning | Asbestmateriaal | Zorgvuldig beheren |

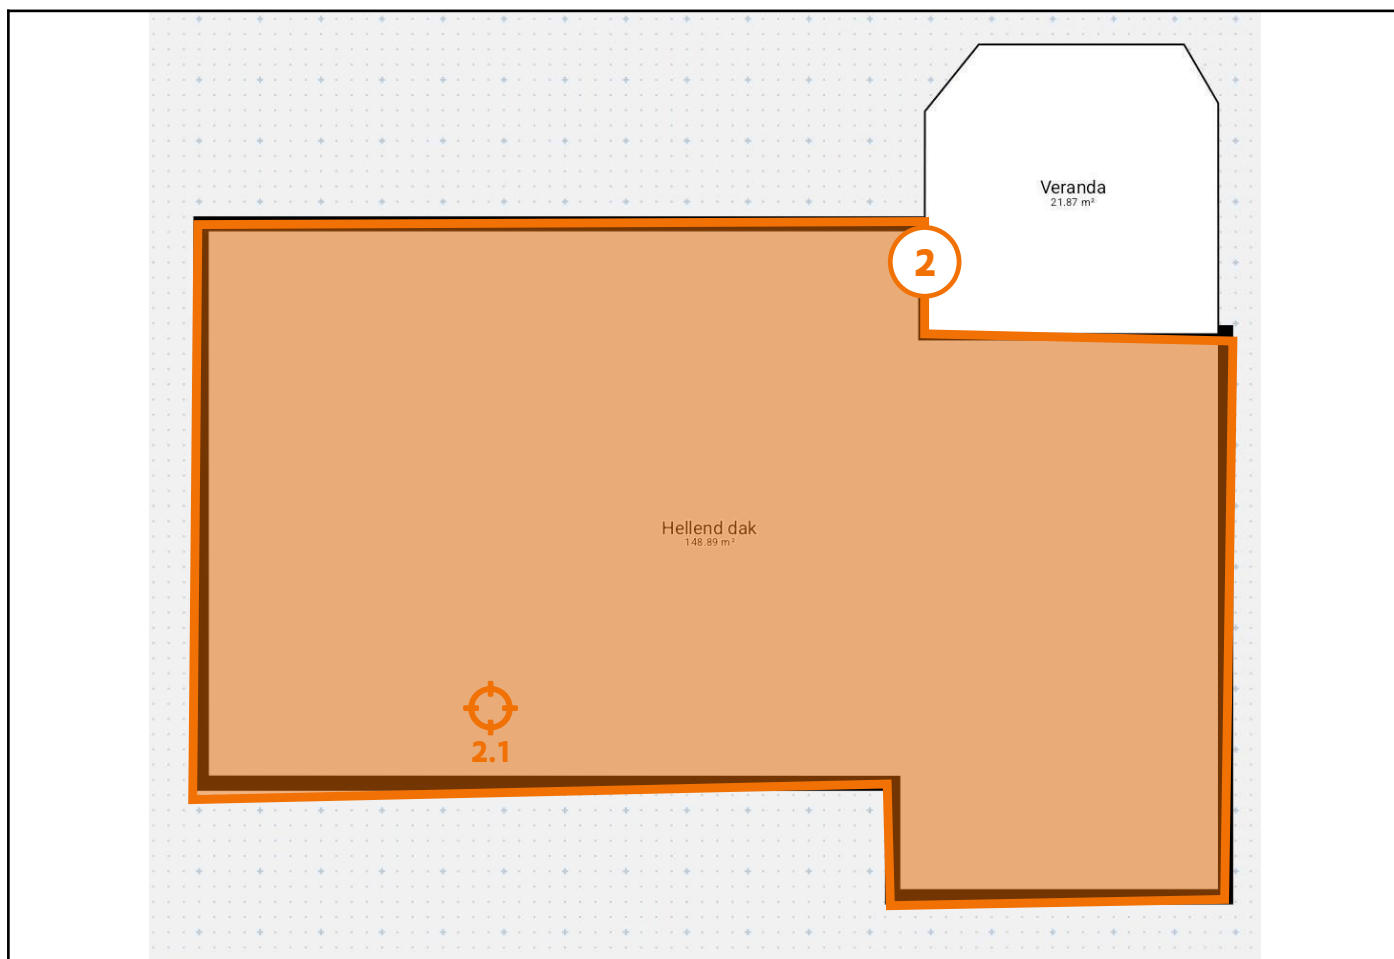
| Beschrijving | Type | Actie |
|---|---|---|
| 2. Leien hellend dak woning | Asbestmateriaal | <a href="#">Verwijderen</a> |

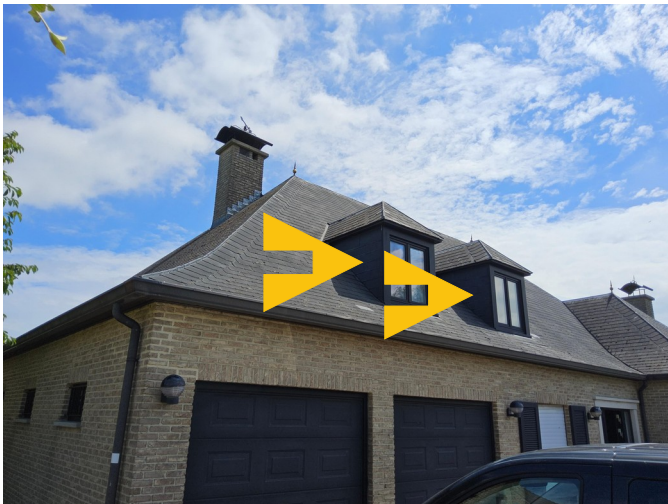
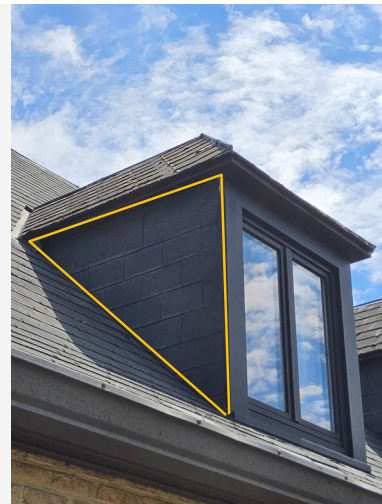
Het asbestmateriaal valt onder de mijlpaal van 2034.

| Eindbeoordeling materiaalarisico | Laag materiaalarisico en/of verlaagde kans op vezelvrijgave |

| Toestand van het materiaal | Licht beschadigd, licht verweerd. Intacte calciumsilicaatplaat of materiaal met categorie 3-gebondenheid |

| Beschrijving | Leien zijgevels dakkapellen |
| Hoeveelheid (oppervlakte - aantal) | <ul style="list-style-type: none"><li>• 1,50 m<sup>2</sup> - 6 stuks</li></ul> |

- Verwijder dit asbestmateriaal zo snel mogelijk. Volg de toestand goed op.
- Hemelwater dat afspoelt van asbestcement daken of gevels kan asbestdeeltjes bevatten. Gebruik het enkel voor gesloten circuits (bv. spoelen toiletten). Reinig na het vervangen van het dak of de gevel de dakgoten en regenwaterput of -ton om asbesthoudend sediment of slib te verwijderen

De leien dienen voorzichtig losgemaakt te worden zonder deze te beschadigen (asbestmateriaal voorzichtig naar beneden brengen en dus niet gooien). Hiervoor mag enkel handgereedschap gebruikt worden. Het afval

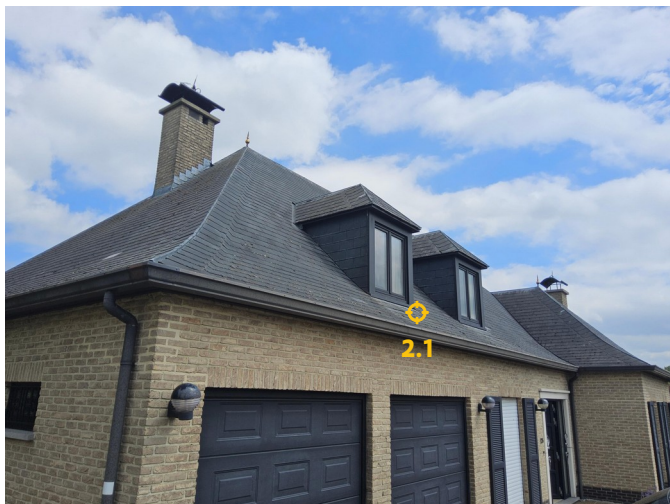
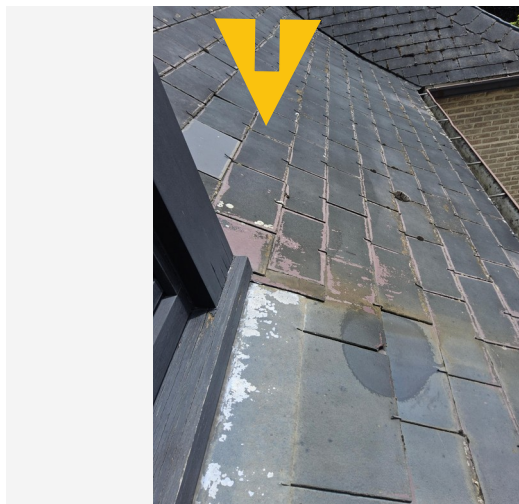
Het asbestmateriaal valt onder de mijlpaal van 2034.

| Eindbeoordeling materiaalisico | Verhoogd materiaalisico en/of verhoogde kans op vezelvrijgave |

| Toestand van het materiaal | Matig beschadigd, matig verweerd |

| Beschrijving | Leien hellend dak woning |
| Hoeveelheid (oppervlakte - aantal) | • 250,00 m <sup>2</sup> - 1 stuk |

- Verwijder dit asbestmateriaal zo snel mogelijk. Volg de toestand goed op.
- Hemelwater dat afspoelt van asbestcement daken of gevels kan asbestdeeltjes bevatten. Gebruik het enkel voor gesloten circuits (bv. spoelen toiletten). Reinig na het vervangen van het dak of de gevel de dakgoten en regenwaterput of -ton om asbesthoudend sediment of slib te verwijderen

De leien dienen voorzichtig losgemaakt te worden zonder deze te beschadigen (asbestmateriaal voorzichtig naar beneden brengen en dus niet gooien). Hiervoor mag enkel handgereedschap gebruikt worden. Het afval

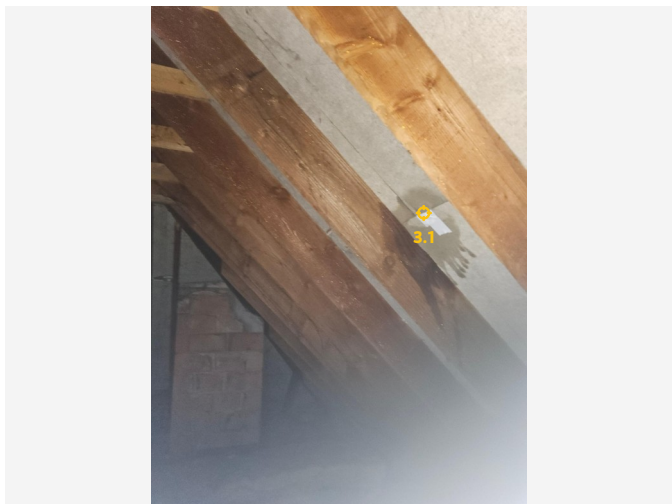
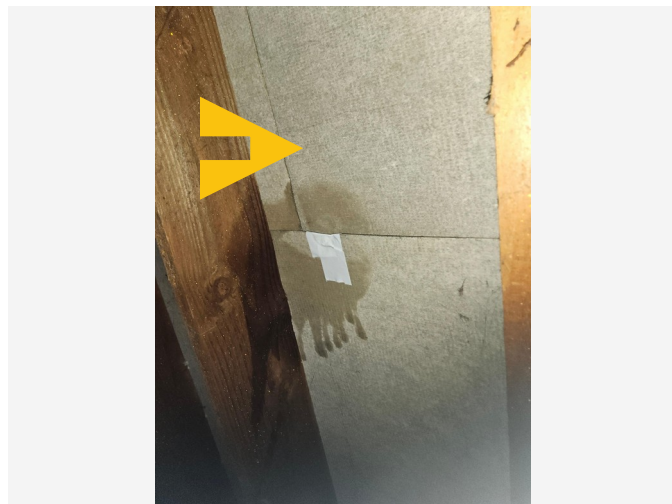
Het asbestmateriaal valt onder de mijlpaal van 2040.

| Eindbeoordeling materiaalrisico | Laag materiaalrisico en/of verlaagde kans op vezelvrijgave |

| Toestand van het materiaal | Licht beschadigd, licht verweerd. Intacte calciumsilicaatplaat of materiaal met categorie 3-gebondenheid |

| Beschrijving | Onderdak hellend dak woning |

- Zorg voor een veilig beheer. Vermijd het beschadigen van het asbestmateriaal. Controleer de toestand jaarlijks op wijzigingen.

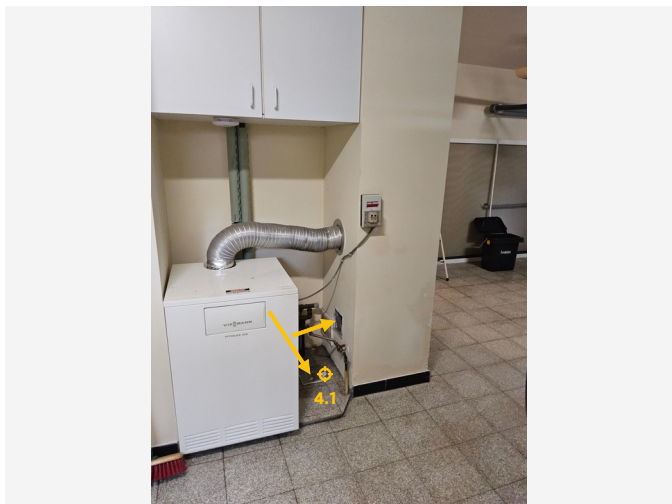
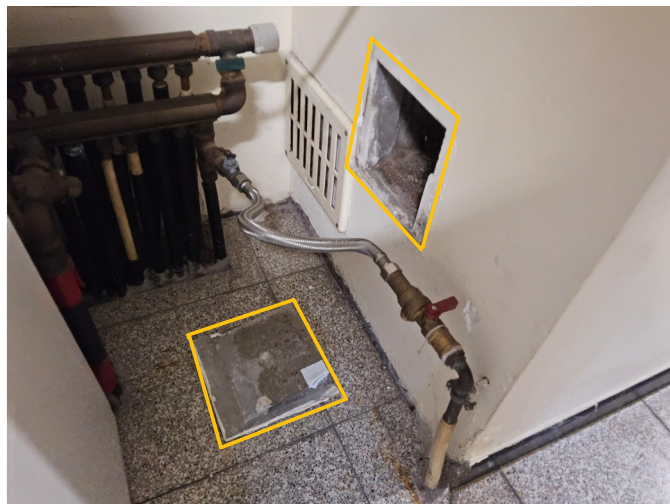
Het asbestmateriaal valt onder de mijlpaal van 2040.

- Eenvoudige handelingen: mag via doe-het-zelf of door werknemer(s) met opleidingsattest eenvoudige handelingen  
Indien het materiaal niet beschadigd geraakt en men stofvorming vermijdt mag dit eventueel door een doe-het-zelver of werknemer(s) met opleidingsattest eenvoudige handelingen verwijderd worden. Dit is enkel mogelijk mits het nemen van de juiste voorzorgsmaatregelen, het gebruik van de nodige PBM's (een aansluitend stofmasker beschermingsklasse FFP3, wegwerphandschoenen, een wegwerpoverall (Cat. III, Type 5 en 6) en afspoelbare schoenen) en mits het materiaal goed bevochtigd of gefixeerd wordt tijdens de verwijdering. De afdekplaat kan eenvoudig weggenomen worden. Voor de omlijsting dient men de wand mogelijks voorzichtig uit te breken om deze volledig te verwijderen. De asbesthoudende toepassing mag in geen geval met machinaal gereedschap verwijderd worden om het risico op vrijgave van asbestdeeltjes zo veel als mogelijk in te perken. Het afval dient hermetisch afgesloten en dubbel verpakt afgevoerd te worden naar een recyclagepark of kan opgehaald worden door een geregistreerde asbestinzamelaar. Bij verwijdering door een aannemer of erkend asbestverwijderaar staat die zelf in voor het correct afvoeren van het asbestafval.
