# Asbestinventarisatetest

Albertlei 44, 2550 Kontich

Attestnummer : 20260813-000326.000

Uitgegeven op : 13.08.2026

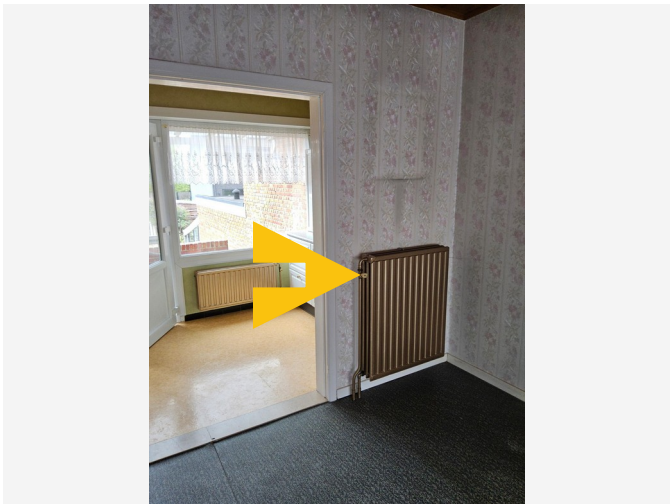
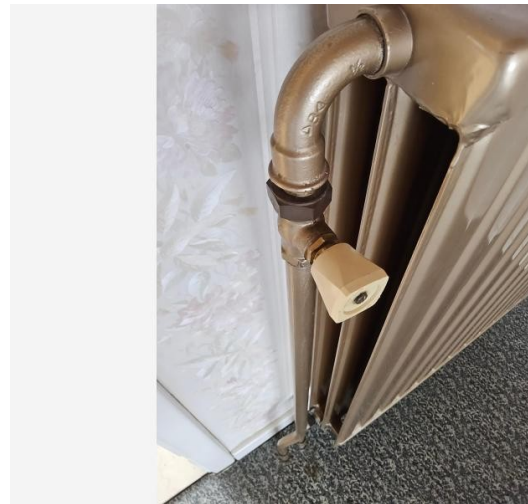
Het asbestmateriaal valt onder de mijlpaal van 2040.

Zorgvuldig beheren

| Eindbeoordeling materiaalarisico | Laag materiaalarisico en/of verlaagde kans op vezelvrijgave |

| Asbestsoort (vezeltype) | Crocidoliet aanwezig |
| Toestand van het materiaal | Onbeschadigd, niet verweerd |

| Beschrijving | Radiatorknoppen woning |

- Zorg voor een veilig beheer. Vermijd het beschadigen van het asbestmateriaal. Controleer de toestand jaarlijks op wijzigingen.
- Voer bijkomende staalname(s) uit.

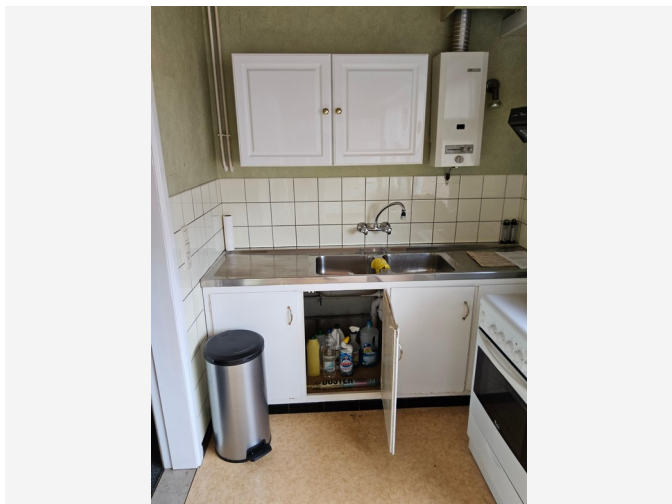
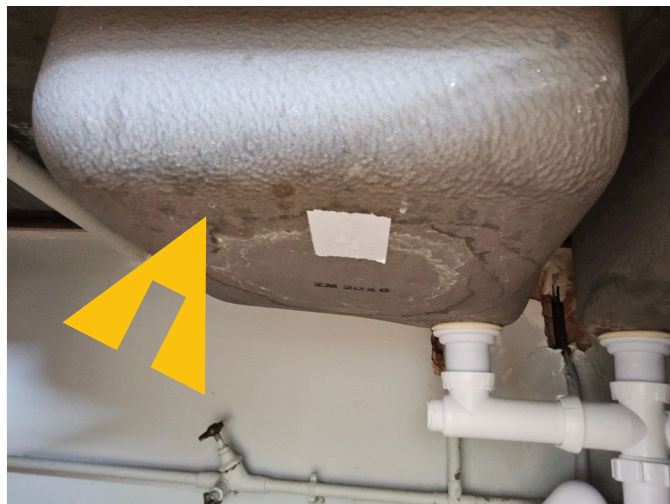
Het asbestmateriaal valt onder de mijlpaal van 2040.

Zorgvuldig beheren

| Eindbeoordeling materiaalisico | Laag materiaalisico en/of verlaagde kans op vezelvrijgave |

- Zorg voor een veilig beheer. Vermijd het beschadigen van het asbestmateriaal. Controleer de toestand jaarlijks op wijzigingen.
- Voer bijkomende staalname(s) uit.

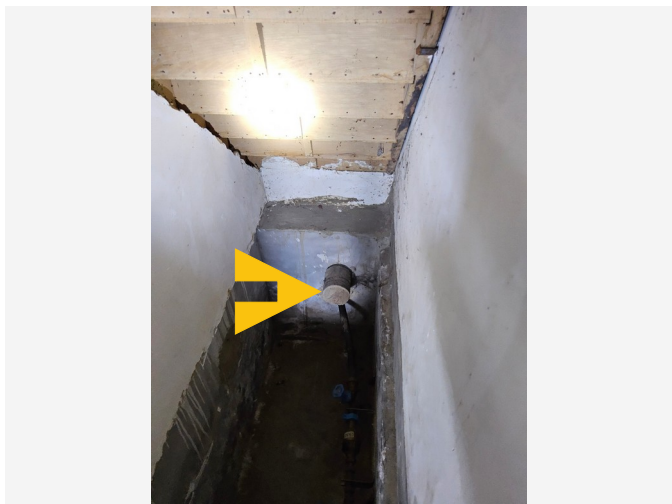
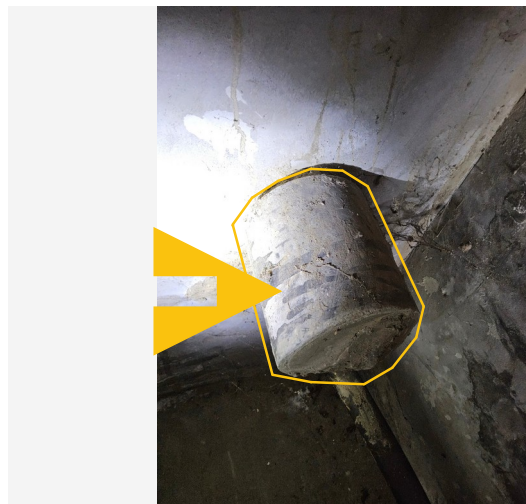
| Opmerking | Omvang niet vast te stellen binnen het kader van het niet-destructief onderzoek. Waarschijnlijk loopt deze koker verder door tot aan de straat. Mogelijks nog meer van dit type kokers in deze constructie. |

- Eenvoudige handelingen: mag via doe-het-zelf of door werknemer(s) met opleidingsattest eenvoudige handelingen  
Indien het materiaal niet beschadigd geraakt en men stofvorming vermijdt mag dit eventueel door een doe-het-zelf of werknemer(s) met opleidingsattest eenvoudige handelingen verwijderd worden. Dit is enkel mogelijk mits het nemen van de juiste voorzorgsmaatregelen, het gebruik van de nodige PBM's (een aansluitend stofmasker beschermingsklasse FFP3, wegwerphandschoenen, een wegwerpoverall (Cat. III, Type 5 en 6) en afspoelbare schoenen) en mits het materiaal goed bevochtigd of gefixeerd wordt tijdens de verwijdering. De doe-het-zelf dient de koker(s) met handgereedschap los te wrikken of uit te breken. Het afval dient hermetisch afgesloten en dubbel verpakt afgevoerd te worden naar een recyclagepark of kan opgehaald worden door een geregistreerde asbestinzamelaar. Bij verwijdering door een aannemer of erkend asbestverwijderaar staat die zelf in voor het correct afvoeren van het asbestafval.

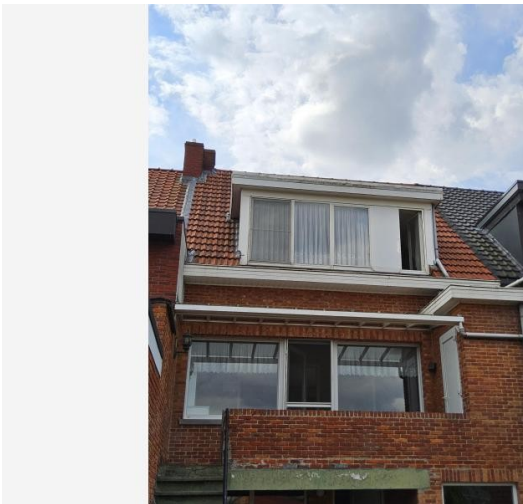
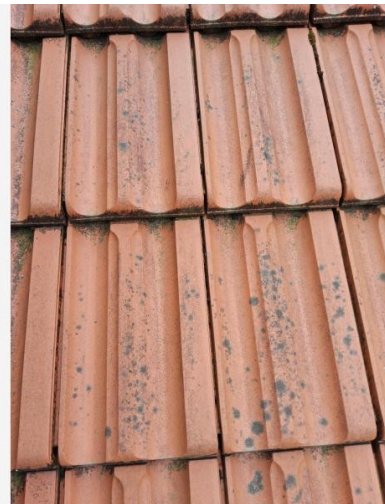
## Fiche 26: Dakbedekking hellend dak woning

| Beschrijving | Notitie | Terug te vinden op plannen |
|---|---|---|
| Fiche 26: Dakbedekking hellend dak woning | Klassieke dakpannen. | - |
