# Asbestinventarisatetest

Tuinwijk 40, 2840 Rumst

Attestnummer : 20260813-000331.000

**Asbestveilig** (maar niet asbestvrij)

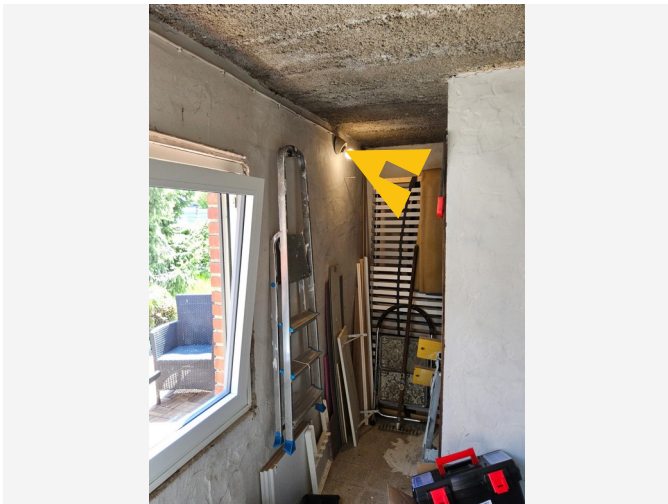
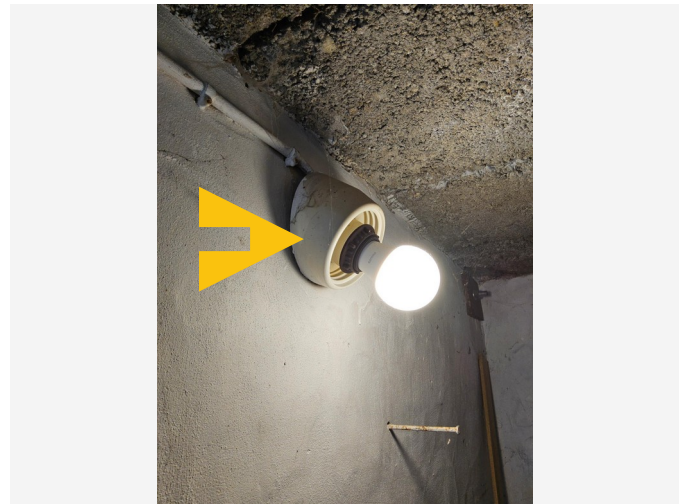
| Eindbeoordeling materiaalrisico | Laag materiaalrisico en/of verlaagde kans op vezelvrijgave |

| Asbestsoort (vezeltype) | Crocidoliet aanwezig |
| Toestand van het materiaal | Onbeschadigd, niet verweerd |

| Beschrijving | Bakeliet lichtpunt berging gelijkvloers |

- Zorg voor een veilig beheer. Vermijd het beschadigen van het asbestmateriaal. Controleer de toestand jaarlijks op wijzigingen.
- Voer bijkomende staalname(s) uit.

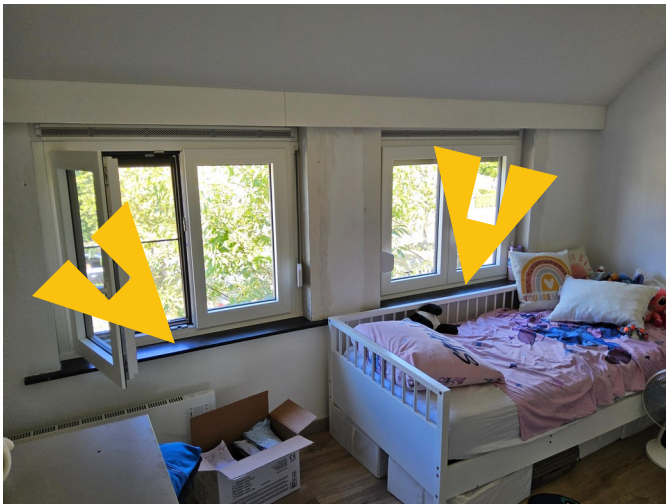
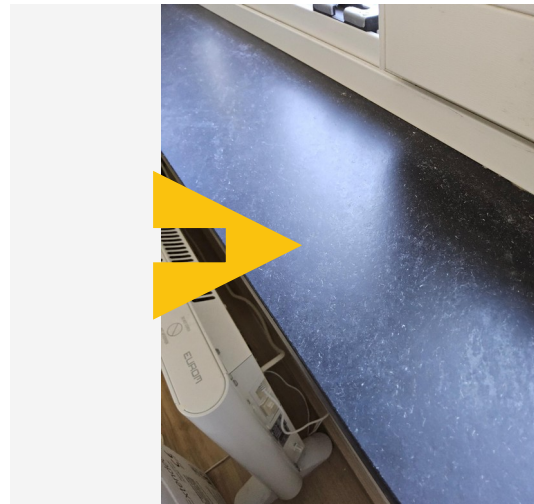
| Eindbeoordeling materiaalrisico | Laag materiaalrisico en/of verlaagde kans op vezelvrijgave |

| Asbestsoort (vezeltype) | Alleen chrysotiel aanwezig |
| Toestand van het materiaal | Licht beschadigd, licht verweerd. Intacte calciumsilicaatplaat of materiaal met categorie 3-gebondenheid |

| Beschrijving | Vensterbanken slaapkamers |

- Zorg voor een veilig beheer. Vermijd het beschadigen van het asbestmateriaal. Controleer de toestand jaarlijks op wijzigingen.

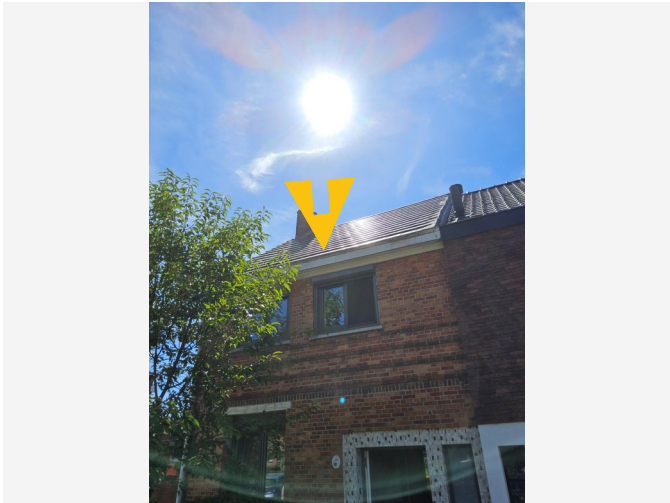
**Reden:** Het te onderzoeken materiaal situeert zich hoger dan 3,50 m te rekenen vanaf een veilige ondergrond

**Uitleg van de asbestdeskundige:** Hoogte circa 5 meter. Geen veilige inspectie mogelijk.

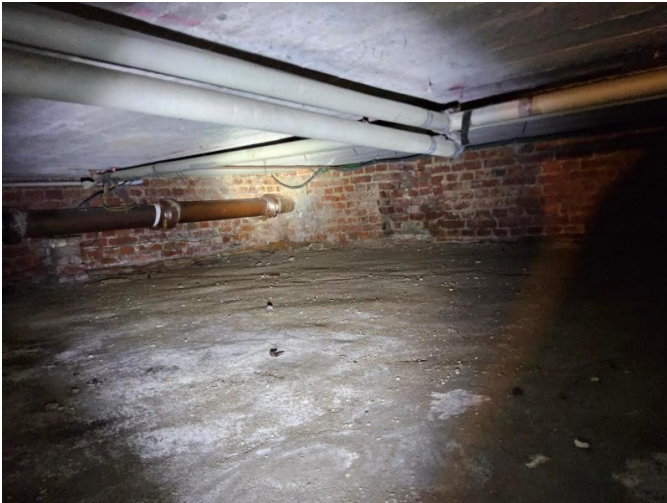
**Reden:** Het onderzoek kan niet uitgevoerd worden binnen de bepalingen van de Welzijnswet

**Uitleg van de asbestdeskundige:** Hoogte circa 90 cm. Slechts een beperkte inspectie mogelijk vanuit het toegangsluik in de kelder.

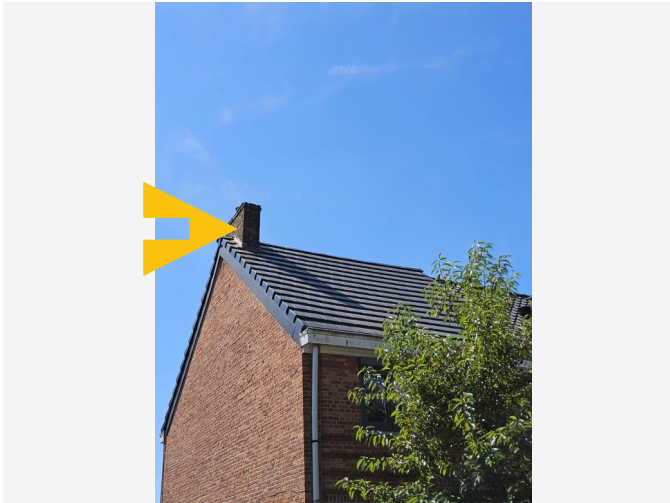
**Reden:** Het te onderzoeken materiaal situeert zich hoger dan 3,50 m te rekenen vanaf een veilige ondergrond

**Uitleg van de asbestdeskundige:** Beperkte inspectie mogelijk vanop afstand: gemetselde schoorsteen waargenomen met kunststof schouwwhoed. Geen verder onderzoek mogelijk binnen de bepalingen van de welzijnswet.

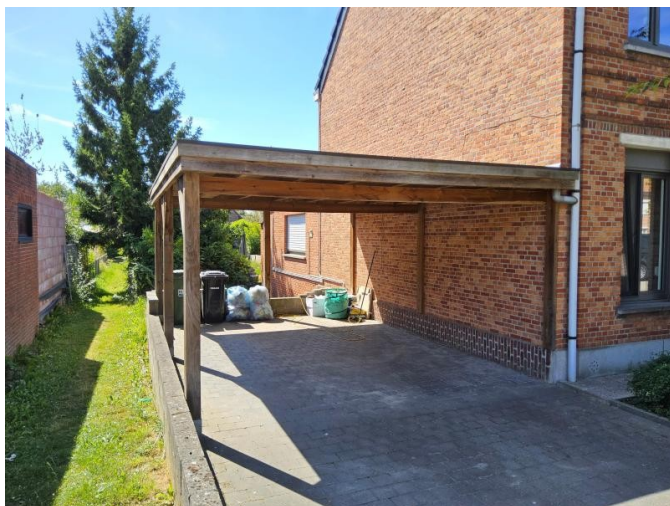
**Bouwjaar:** 2012

| Opmerking | Bewijs op basis van satellietbeelden Geopunt: in 2012 was de carport nog niet aanwezig. |

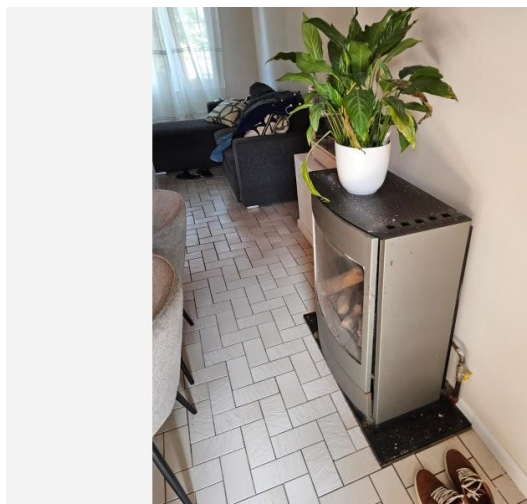
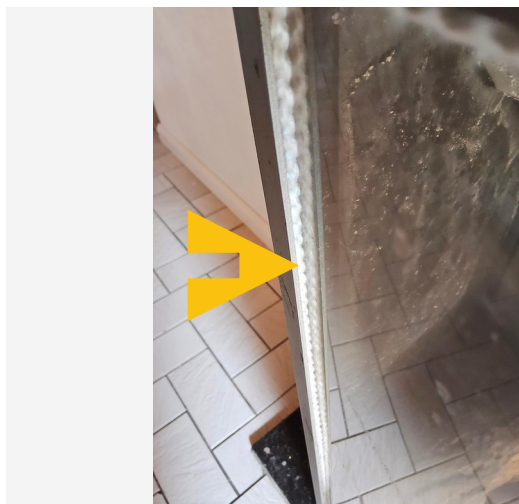
Niet-asbestverdacht koord (blinkend).

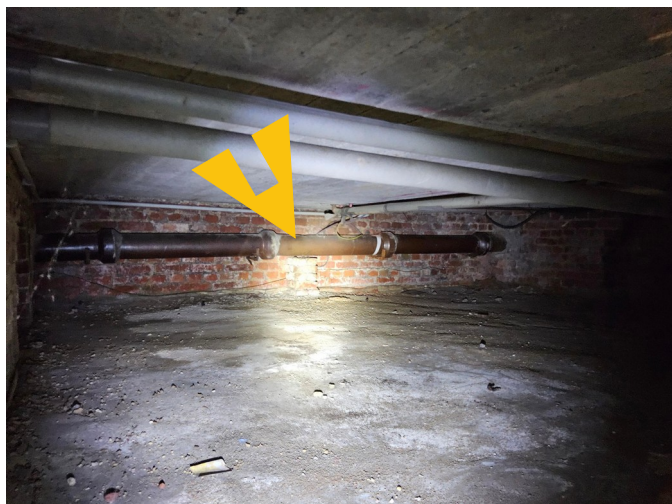
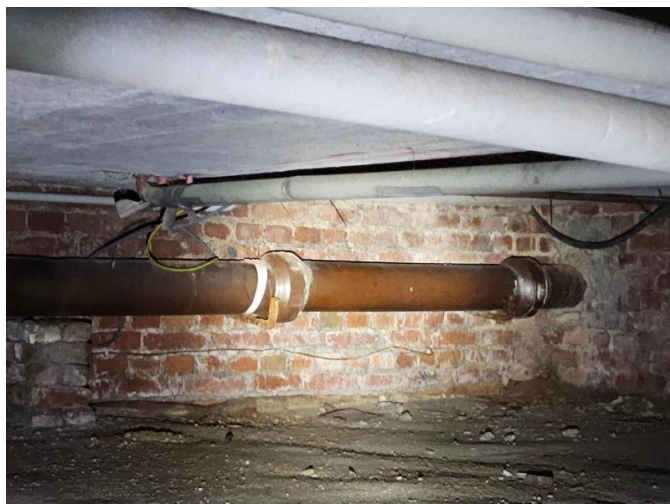
Gresbuis.

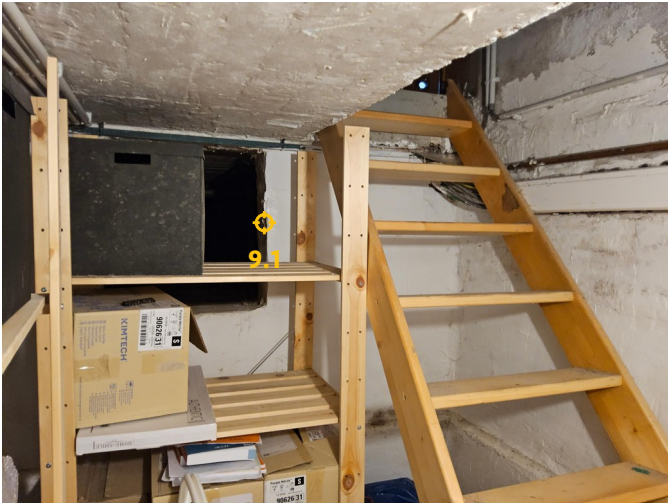
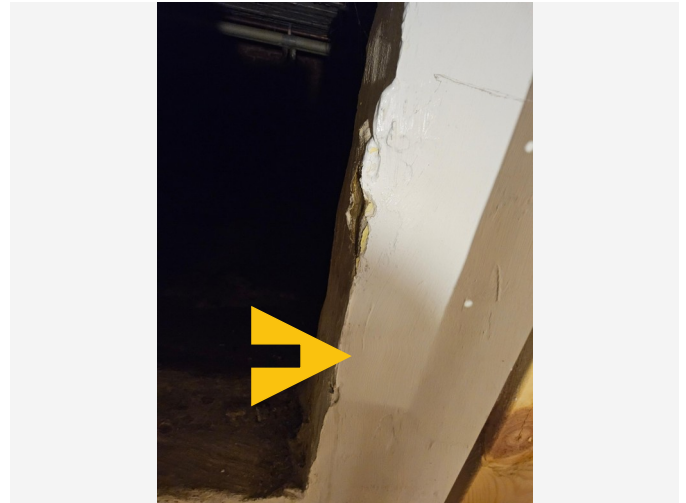
## Fiche 9: Cementering binnenwanden kelder

Geen asbest

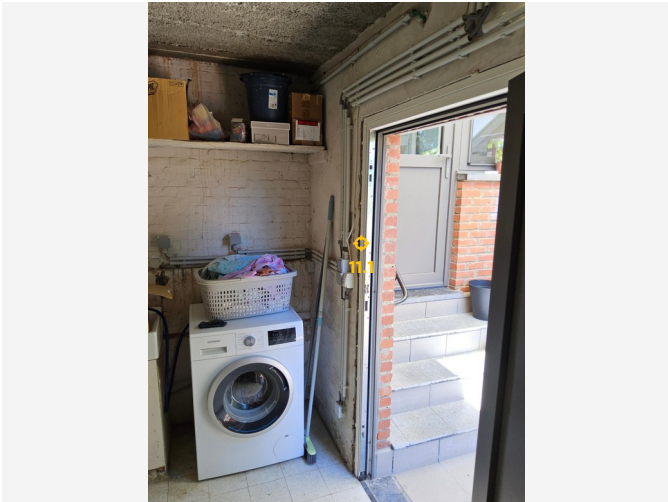
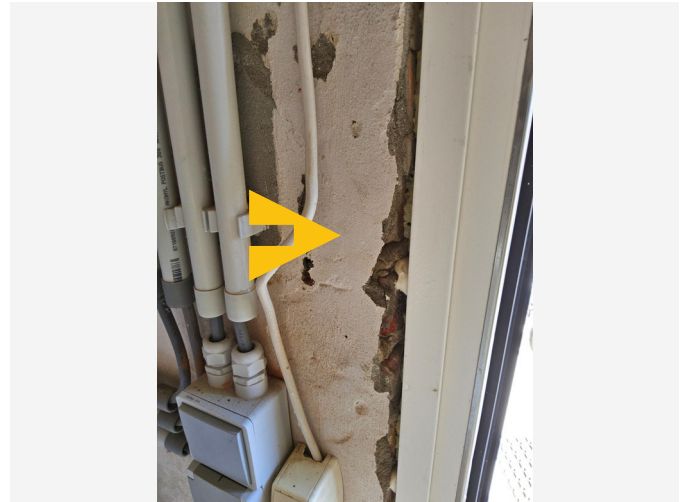
## Fiche 11: Cementering binnenwanden berging gelijkvloers

Geen asbest
