# Asbestinventarisatetest

Schomstraat 32, 2600 Antwerpen

Attestnummer : 20260901-000087.000

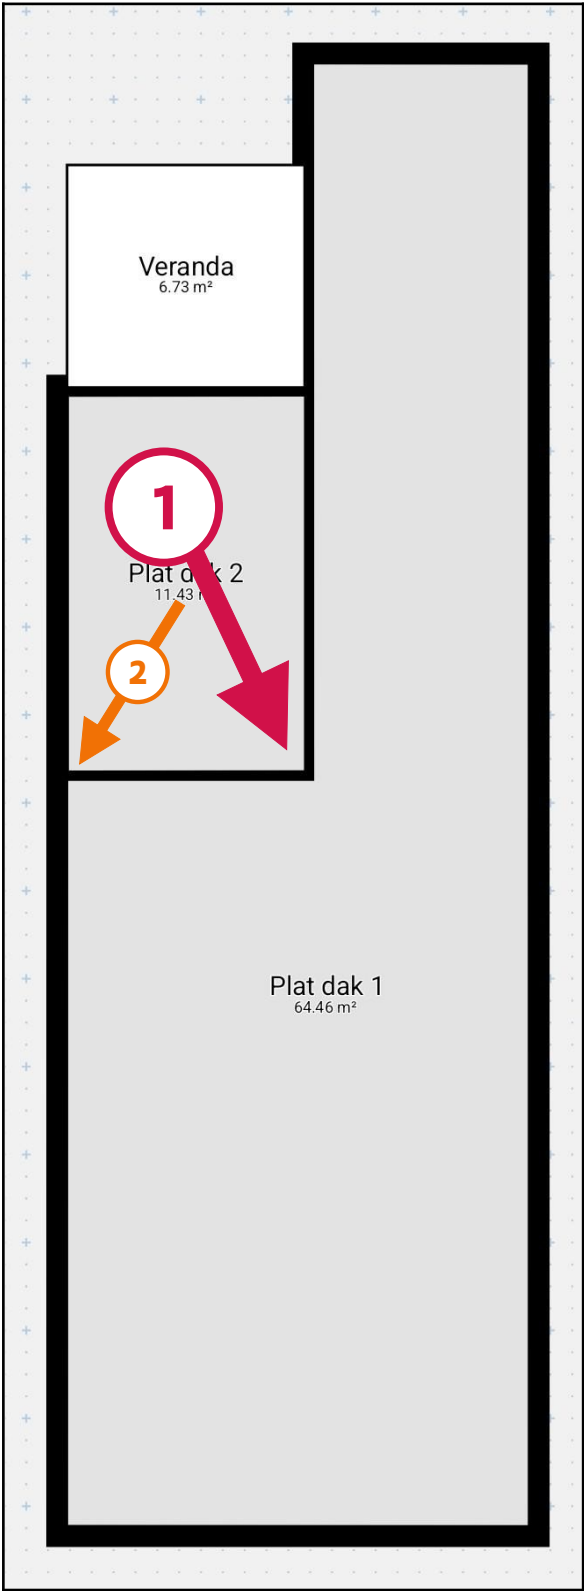
# Plan 1.19: Daken

| 1. Leien plat dak 2 | Asbestmateriaal | Dringend verwijderen |
| 2. Afdekplaat rookgaskanaal plat dak 2 | Asbestmateriaal | Verwijderen |

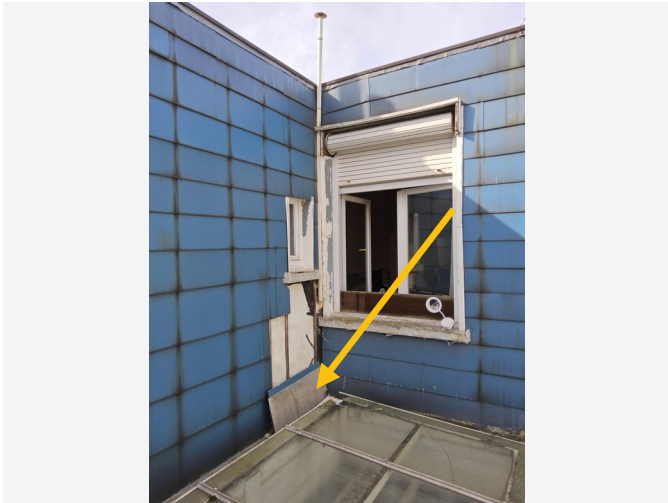
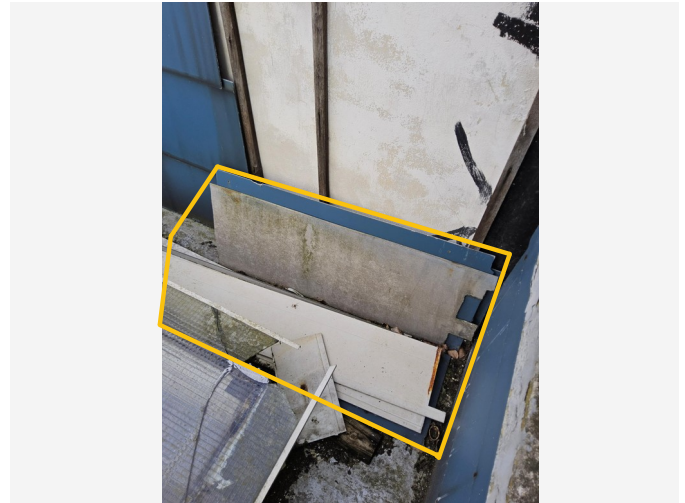
| Beschrijving | Leien plat dak 2 |
| Asbestmaterialen | <ul style="list-style-type: none"><li>Dak- en gevelbekleding - Lei, shingle</li></ul> |
| Identificatiemethode | De asbestdeskundige beoordeelt het materiaal als asbestverdacht en dus asbesthoudend, en dit zonder monstername. |

**Dringend verwijderen**

- Verwijder het asbestafval.

- Eenvoudige handelingen: mag via doe-het-zelf of door werknemer(s) met opleidingsattest eenvoudige handelingen  
Indien het materiaal niet beschadigd geraakt en men stofvorming vermijdt mag dit eventueel door een doe-het-zelf of werknemer(s) met opleidingsattest eenvoudige handelingen verwijderd worden. Dit is enkel mogelijk mits het nemen van de juiste voorzorgsmaatregelen, het gebruik van de nodige PBM's (een aansluitend stofmasker beschermingsklasse FFP3, wegwerphandschoenen, een wegwerpoverall (Cat. III, Type 5 en 6) en afspoelbare schoenen) en mits het materiaal goed bevochtigd of gefixeerd wordt tijdens de verwijdering. Raap het asbestafval en de mogelijks gecontamineerde materialen voorzichtig op en leg deze in een geschikte afvalzak. Het afval dient hermetisch afgesloten en dubbel verpakt afgevoerd te worden naar een recyclagepark of kan opgehaald worden door een geregistreerde asbestinzamelaar. Bij verwijdering door een aannemer of erkend asbestverwijderaar staat die zelf in voor het correct afvoeren van het asbestafval.

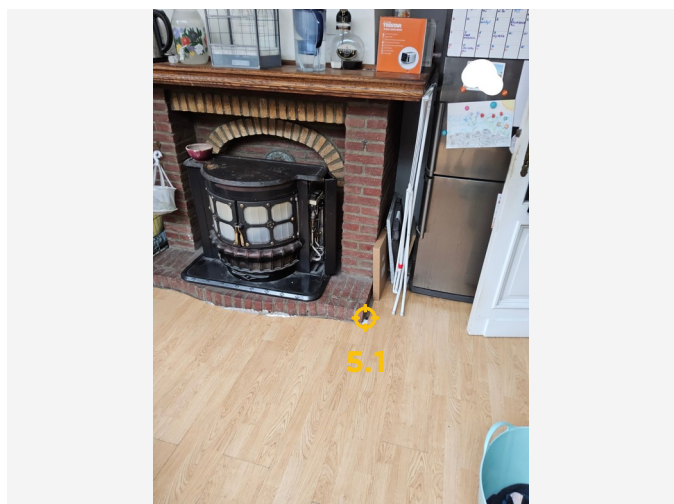
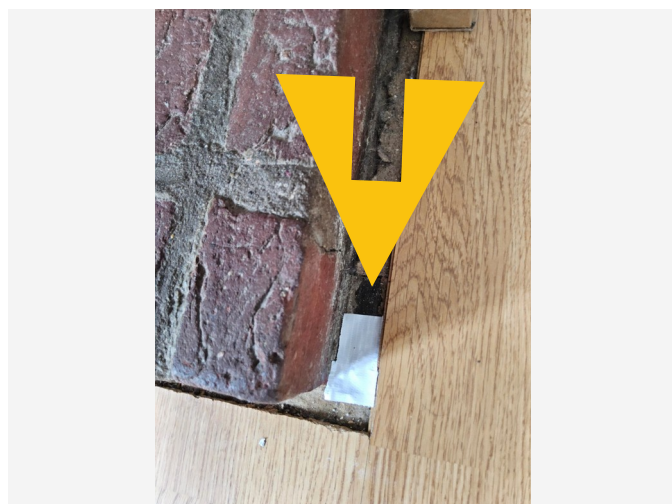
## Fiche 5: Zwarte lijmlaag onder vast tapijt badkamer en laminaat eetkamer

Asbestmateriaal

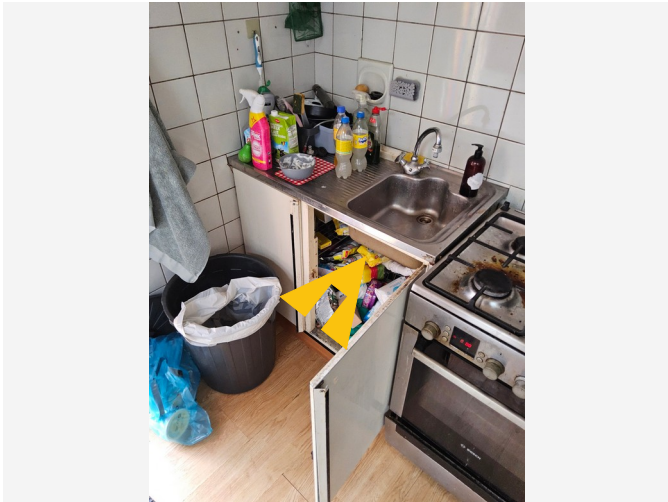
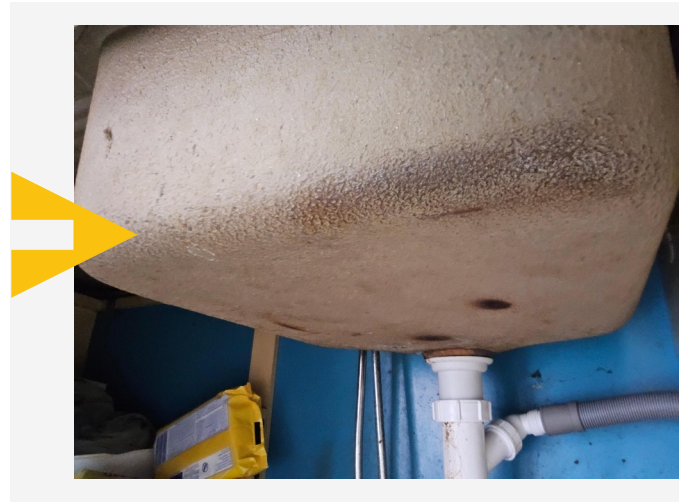
## Fiche 8: Smeerlaag (coating) onderzijde gootsteen keuken

Asbestmateriaal

- Eenvoudige handelingen: mag via doe-het-zelf of door werknemer(s) met opleidingsattest eenvoudige handelingen  
Indien het materiaal niet beschadigd geraakt en men stofvorming vermijdt mag dit eventueel door een doe-het-zelf of werknemer(s) met opleidingsattest eenvoudige handelingen verwijderd worden. Dit is enkel mogelijk mits het nemen van de juiste voorzorgsmaatregelen, het gebruik van de nodige PBM's (een aansluitend stofmasker beschermingsklasse FFP3, wegwerphandschoenen, een wegwerpoverall (Cat. III, Type 5 en 6) en afspoelbare schoenen) en mits het materiaal goed bevochtigd of gefixeerd wordt tijdens de verwijdering. De enige correcte verwijderingsmethode is de volledige verwijdering van de spoelbakken. De spoelbak dient voorzichtig uit het meubel verwijderd te worden met uitsluitend gebruik van handmatig gereedschap. De bitumen (coating) kan niet op een andere manier verwijderd worden zonder ernstige vrijgave van asbestdeeltjes. Het afval dient hermetisch afgesloten en dubbel verpakt afgevoerd te worden

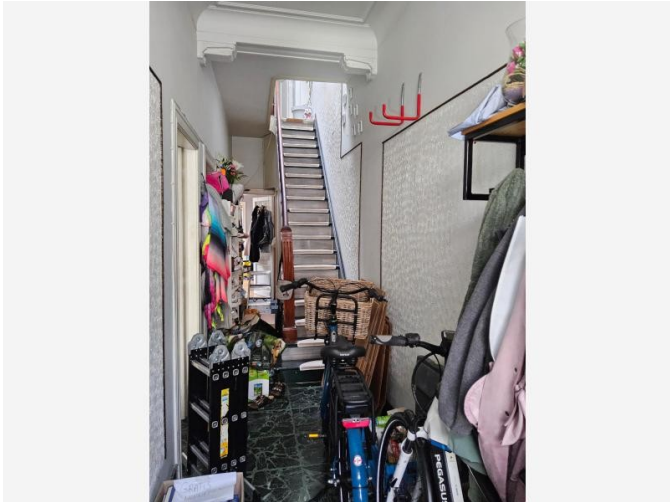
## Fiche 14: Algemene vaststelling: veel materiaal in opslag in de woning

Beperking

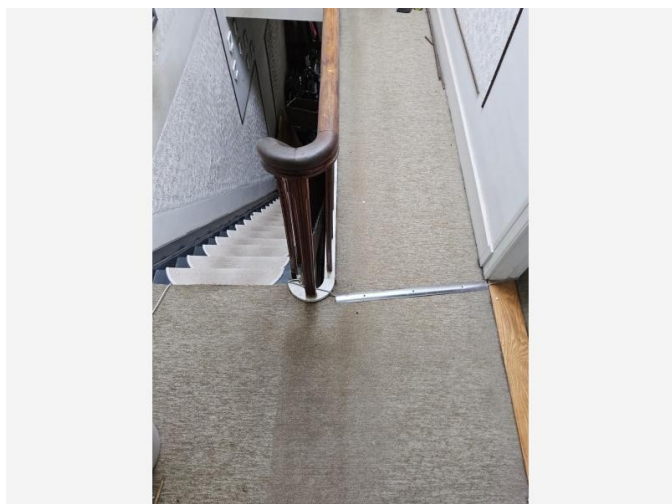
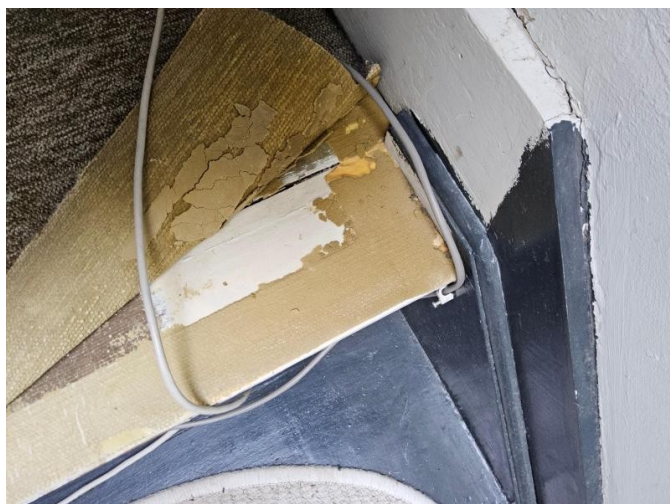
## Fiche 17: Vaste tapijten slaapkamers 1,2 en trappenhall eerste verdieping

| Basis voor advies | De asbestdeskundige beoordeelt het materiaal als niet-asbestverdacht. |
