# Asbestinventarisatetest

Hof ten Eikenlaan 26, 2840 Rumst

Attestnummer : 20230216-000322.000

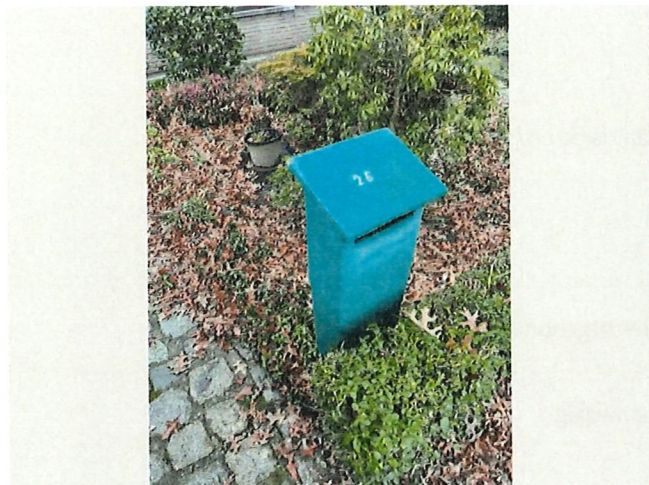
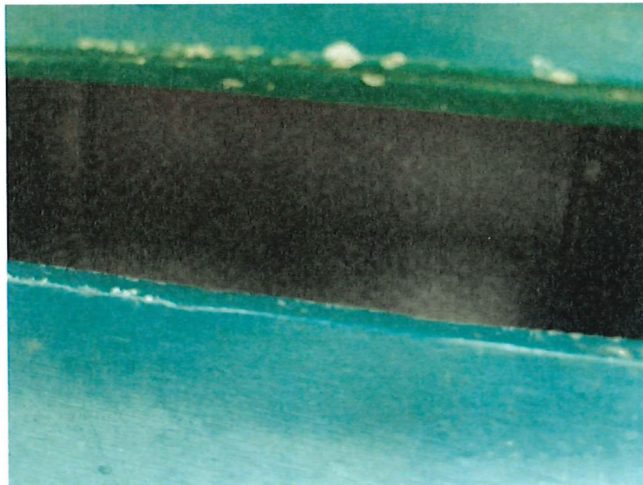
Het asbestmateriaal valt onder de mijlpaal van 2034.

| Eindbeoordeling materiaalarisico | Laag materiaalarisico en/of verlaagde kans op vezelvrijgave |

| Asbestsoort (vezeltype) | Crocidoliet aanwezig |
| Toestand van het materiaal | Licht beschadigd, licht verweerd. Intact materiaal type Pical – asbestboard of categorie III 'gebondenheid' |

| Beschrijving | Brievenbus |
| Asbestmateriaal | Dak- en gevelbekleding - Plaat |

- Zorg voor een veilig beheer. Vermijd het beschadigen van het asbestmateriaal. Controleer de toestand jaarlijks op wijzigingen.
- Verwijder dit asbestmateriaal zo snel mogelijk. Volg de toestand goed op.

- Eenvoudige handelingen: mag via doe-het-zelf of door werknemer(s) met opleidingsattest eenvoudige handelingen  
Mits respecteren van alle veiligheidsmaatregelen kan men dit afvoeren via containerpark.

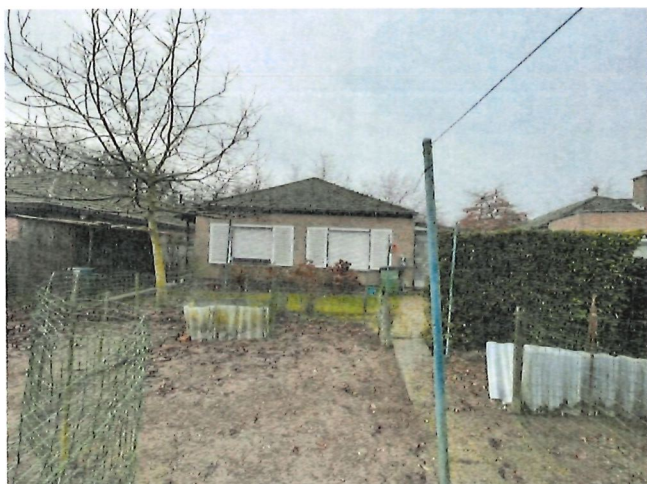
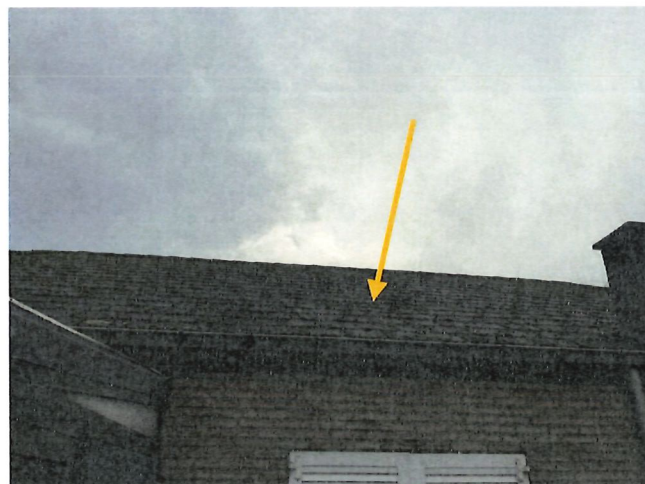
## Fiche 2: Dak / lei

Het asbestmateriaal valt onder de mijlpaal van 2034.

| Eindbeoordeling materiaalrisico | Verhoogd materiaalrisico en/of verhoogde kans op vezelvrijgave |

| Asbestsoort (vezeltype) | Crocidoliet aanwezig |
| Toestand van het materiaal | Matig beschadigd, matig verweerd |

| Beschrijving | Dak / lei |
| Asbestmateriaal | Dak- en gevelbekleding - Lei, shingle |

- Zorg voor een veilig beheer. Vermijd het beschadigen van het asbestmateriaal. Controleer de toestand jaarlijks op wijzigingen.
- Hemelwater dat afspoelt van asbestcement daken of gevels kan asbestdeeltjes bevatten. Gebruik het enkel voor gesloten circuits (bv. spoelen toiletten). Reinig na het vervangen van het dak of de gevel de dakgoten en regenwaterput of -ton om asbesthoudend sediment of slib te verwijderen

- Eenvoudige handelingen: mag via doe-het-zelf of door werknemer(s) met opleidingsattest eenvoudige handelingen  
Mits respecteren van alle veiligheidsmaatregelen kan men dit afvoeren via containerpark.
