## Fiche 3: Plaat tuin

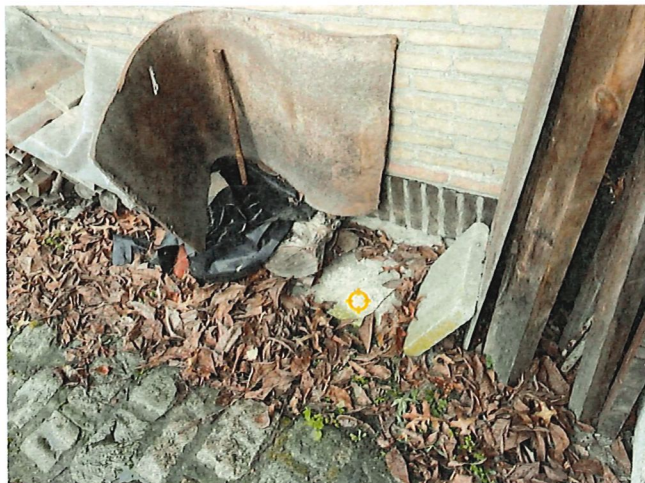
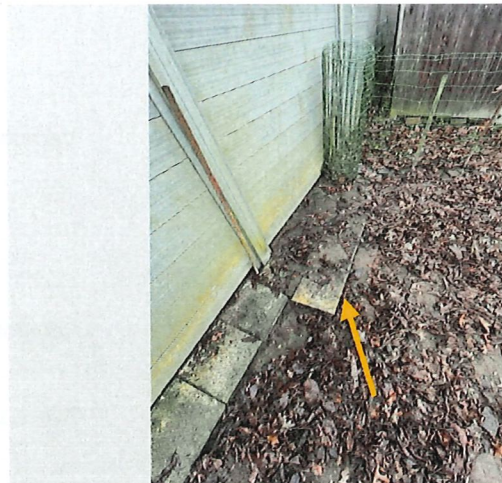
Het asbestmateriaal valt onder de mijlpaal van 2034.

| Toestand van het materiaal | Zwaar beschadigd, zwaar verweerd |

| # | Type | Referentie | Resultaat |
|---|---|---|---|
| 3.1 | Puntmonster | 3 plaat | Chrysotiel |

- Verwijder dit asbestmateriaal zo snel mogelijk. Volg de toestand goed op.

- Eenvoudige handelingen: mag via doe-het-zelf of door werknemer(s) met opleidingsattest eenvoudige handelingen  
Mits respecteren van alle veiligheidsmaatregelen kan men dit afvoeren via containerpark.

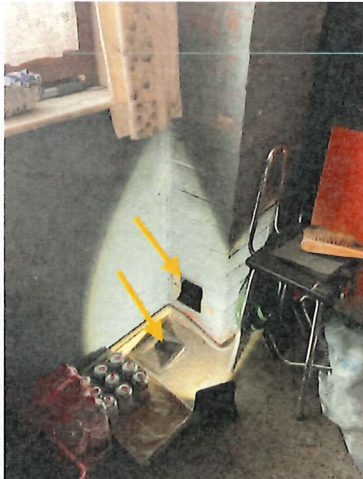
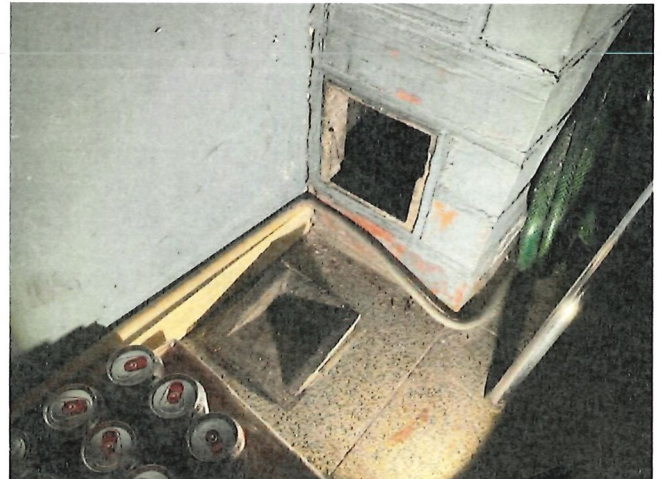
## Fiche 4: Toezichtsluik rookgasafvoer

Het asbestmateriaal valt onder de mijlpaal van 2040.

| Toestand van het materiaal | Licht beschadigd, licht verweerd. Intact materiaal type Pical – asbestboard of categorie III 'gebondenheid' |

- Zorg voor een veilig beheer en verwijder dit asbestmateriaal wanneer het bij werken eenvoudig bereikbaar wordt. Controleer de toestand jaarlijks op wijzigingen.

- Eenvoudige handelingen: enkel door erkend asbestverwijderaar  
De verwijdering van deze toepassing vereist extra kennis en ervaring.

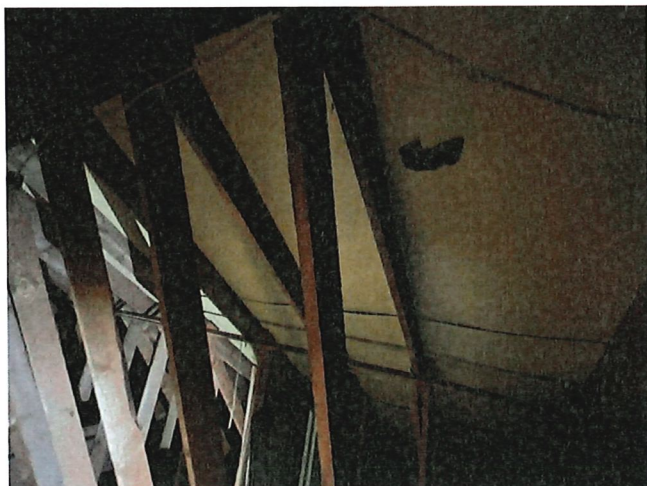
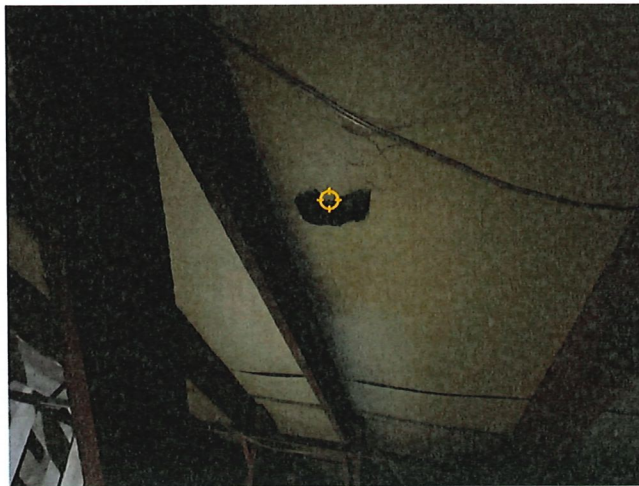
Het asbestmateriaal valt onder de mijlpaal van 2040.

| Toestand van het materiaal | Matig beschadigd, matig verweerd |

| # | Type | Referentie | Resultaat |
|---|---|---|---|
| 5.1 | Puntmonster | 4 onderdak | Chrysotiel |

- Sluit de ruimte luchtdicht af en vermijd het betreden van de ruimte.
- Zorg voor een veilig beheer en verwijder dit asbestmateriaal wanneer het bij werken eenvoudig bereikbaar wordt. Controleer de toestand jaarlijks op wijzigingen.
- Hemelwater dat afspoelt van asbestcement daken of gevels kan asbestdeeltjes bevatten. Gebruik het enkel voor gesloten circuits (bv. spoelen toiletten). Reinig na het vervangen van het dak of de gevel de dakgoten en regenwaterput of -ton om asbesthoudend sediment of slib te verwijderen

- Eenvoudige handelingen: mag via doe-het-zelf of door werknemer(s) met opleidingsattest eenvoudige handelingen  
Mits respecteren van alle veiligheidsmaatregelen kan men dit afvoeren via containerpark.

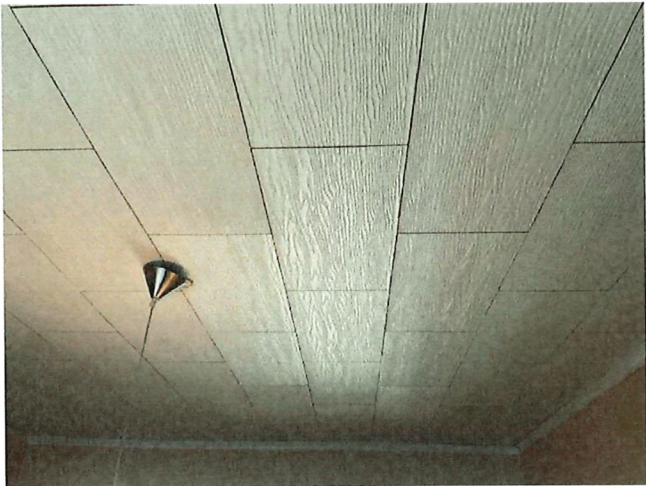
# Fiche 6: Plafond pleister

Alle plafonds zijn vals. Bij verbouwing na te kijken of erboven eventueel pleister aanwezig is.

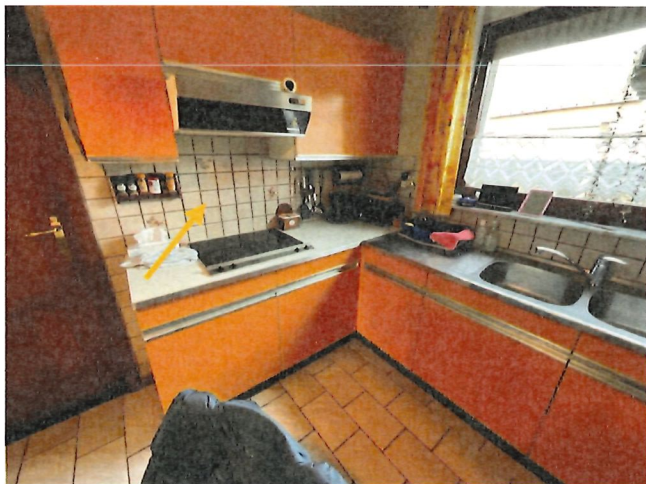
## Fiche 7: Tegellijm

Tegellijm is mogelijk asbestverdacht. In goede staat. Na te kijken bij verbouwing .

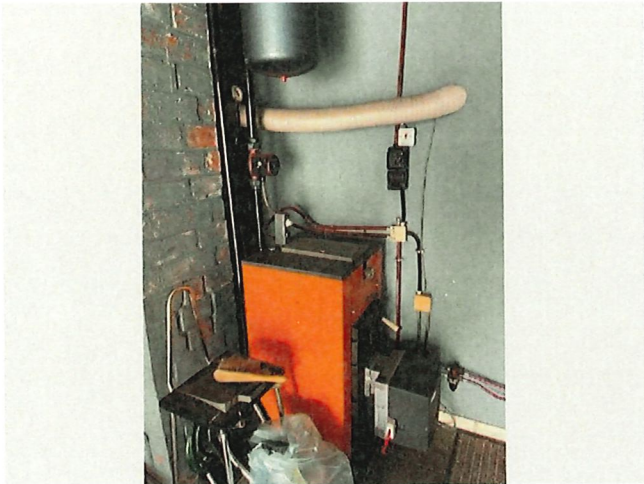
## Fiche 8: Verwarmingsketel

Oude branders hebben soms asbesthoudende dichtingsringen. Na te kijken zodra deze bij gebruik is.

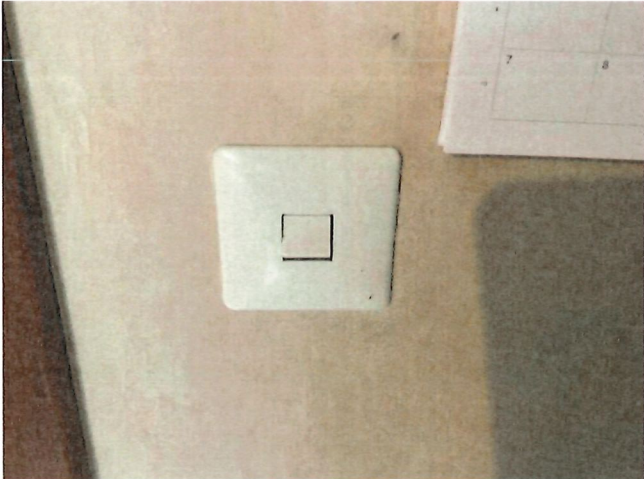
# Fiche 9: Bakeliet

Bakeliet is asbestverdacht. Zodra deze toepassing buiten gebruik is met zorg verwijderen.

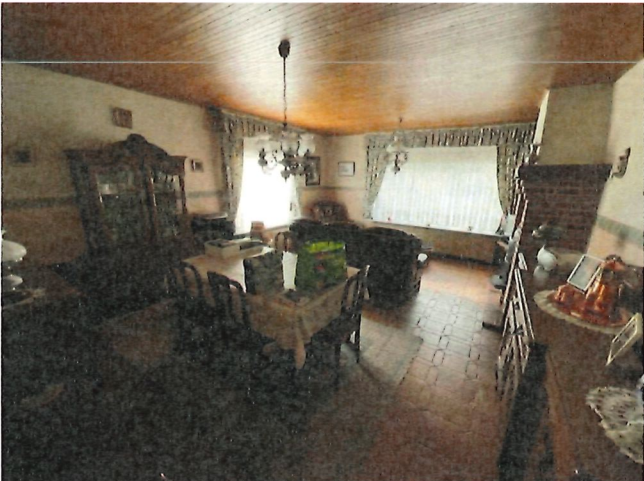
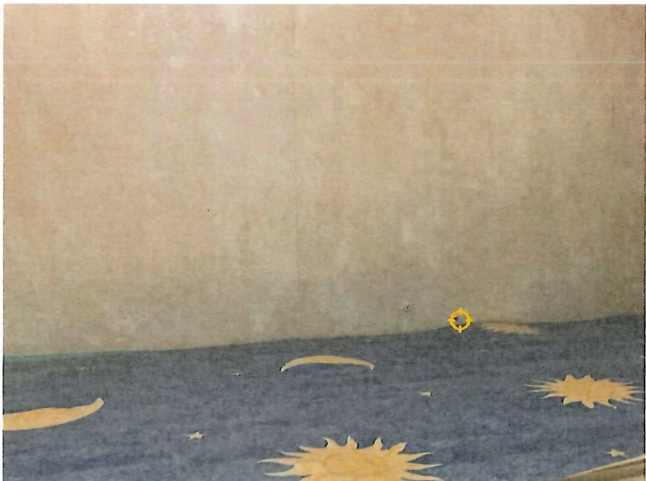
# Fiche 10: Pleister wand

Geen asbest

| # | Type | Referentie | Resultaat |
|---|---|---|---|
| 10.1 | Mengmonster | 1 wand | Geen asbest |

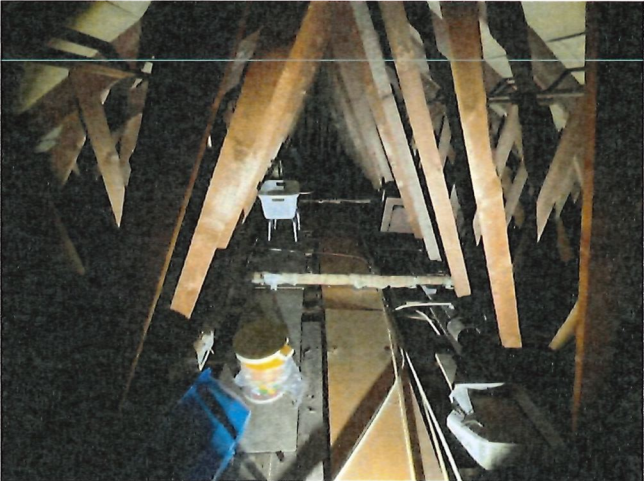
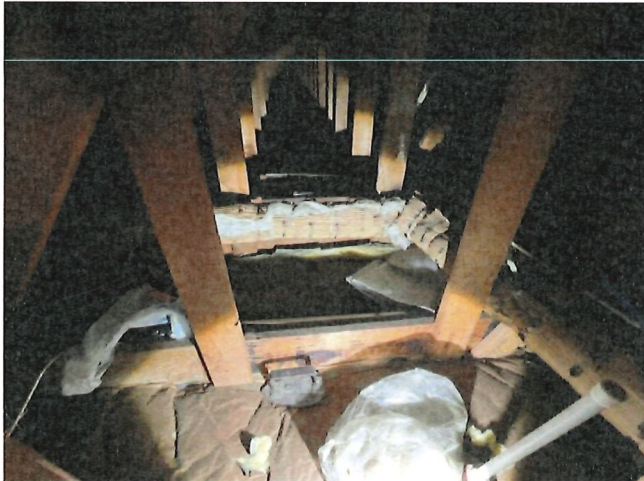
# Fiche 11: Leidingisolatie

Geen asbest

| # | Type | Referentie | Resultaat |
|---|---|---|---|
| 11.1 | Mengmonster | 2 iso | Geen asbest |
