# Asbestinventarisatetest

Carillolei 36/A, 2630 Aartselaar

Attestnummer : **20260901-000437.000**

Uitgegeven op : **01.09.2026**

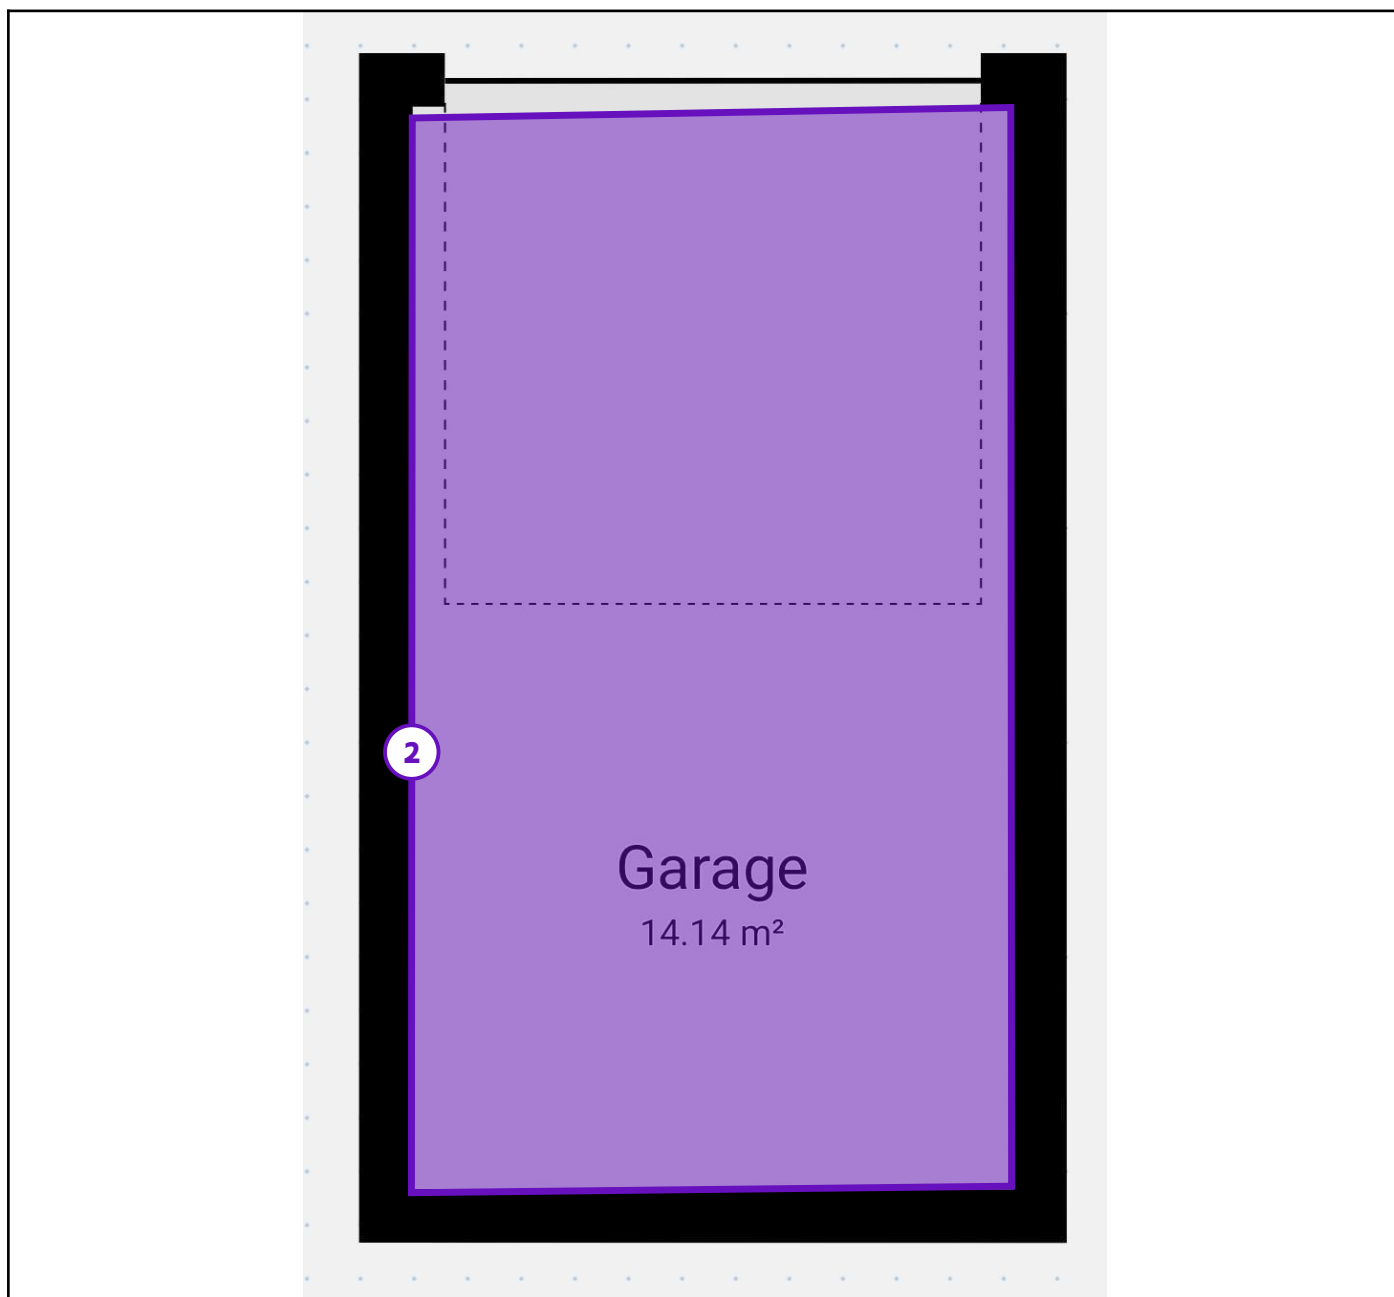
## Plan 1.5: Garage

| Beschrijving | Type | Actie |
|---|---|---|
| 2. Vloerzeil garage | Advies | - |

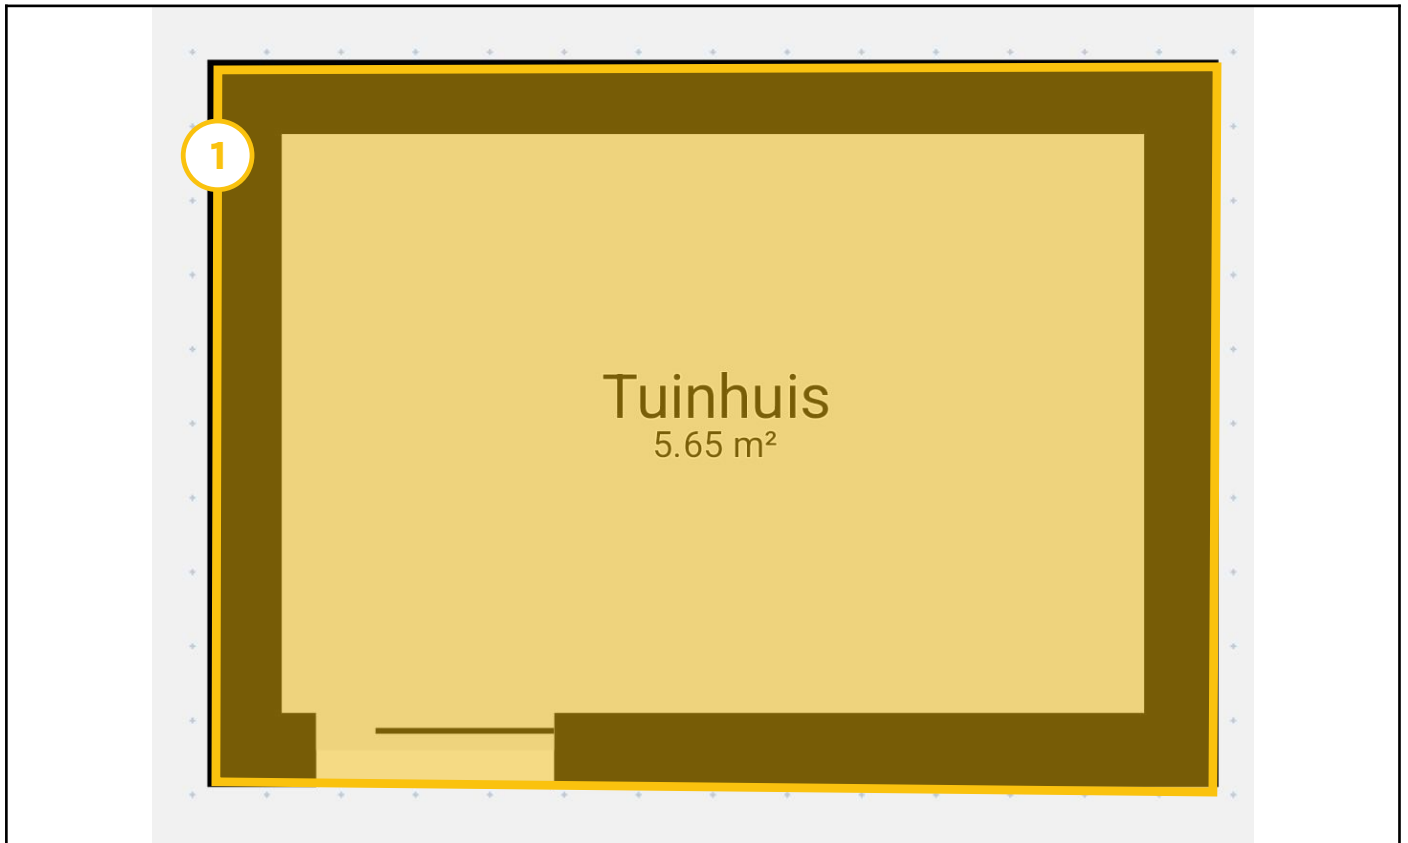
## Plan 2.1: Tuinhuis

| Beschrijving | Type | Actie |
|---|---|---|
| 1. Tuinhuis | Uitsluiting | - |

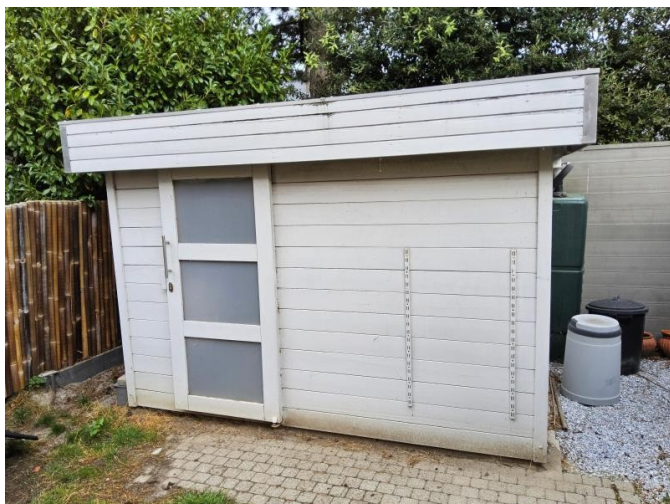
Situeringsfoto

**Bouwjaar:** 2014

*Constructies gebouwd vanaf 2001 moeten niet onderzocht worden*

| Opmerking | Bewijs op basis van pakbon uit 2014. |

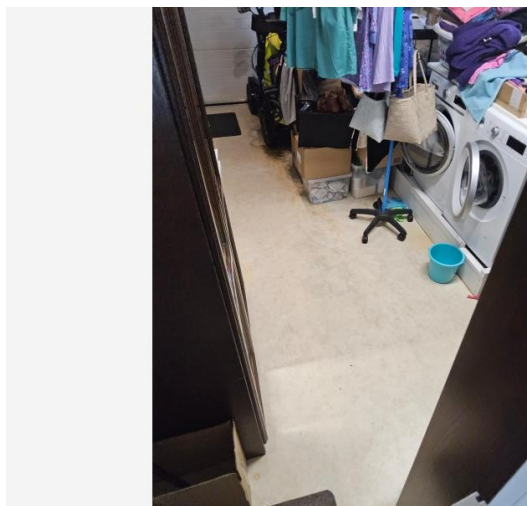
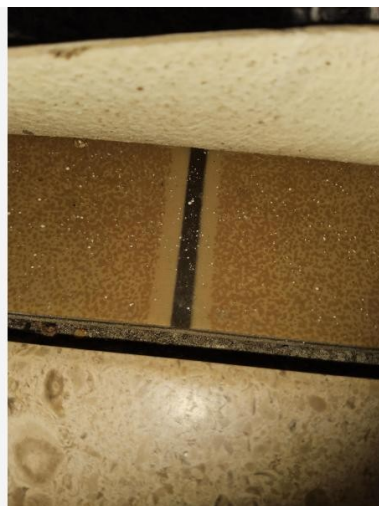
Soepel vloerzeil zonder asbestverdachte onderlaag. Onder dit vloerzeil werden keramische tegels waargenomen.

| Basis voor advies | De asbestdeskundige beoordeelt het materiaal als niet-asbestverdacht. |

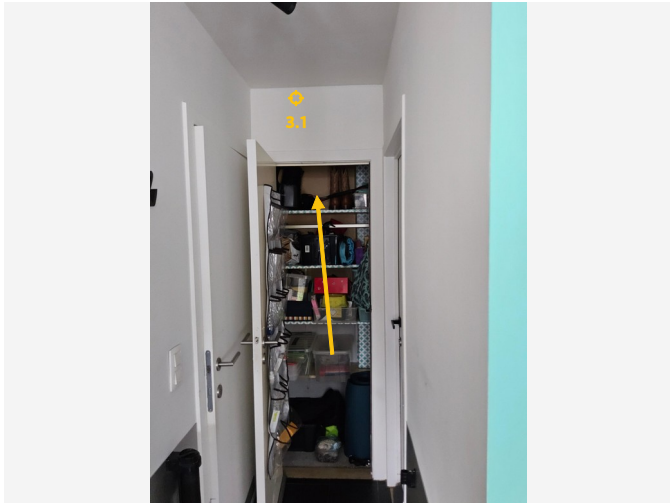
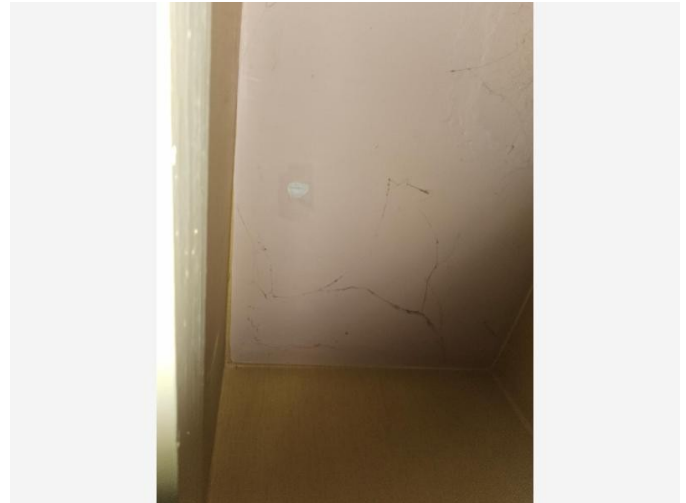
Geen asbest

| # | Type | Referentie | Resultaat |
|---|---|---|---|
| 3.1 | Mengmonster | 2.1 | Geen asbest |

| Opmerking | Het appartement beschikt niet over een privatieve trappenhal. Het plafond in de stookplaats (badkamer) werd afgewerkt met niet-asbestverdachte kunststof. |

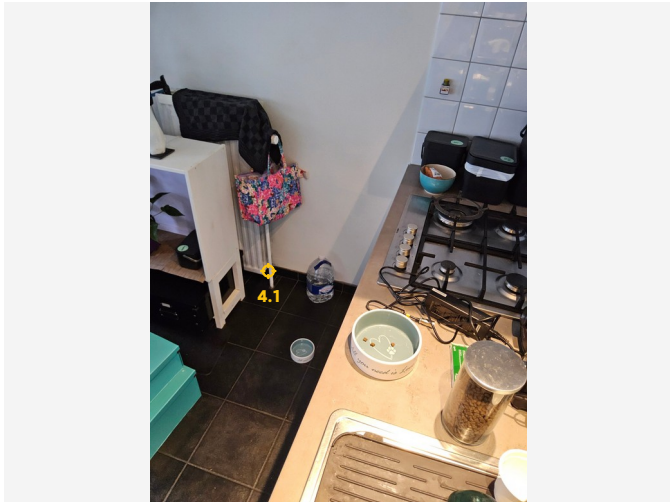
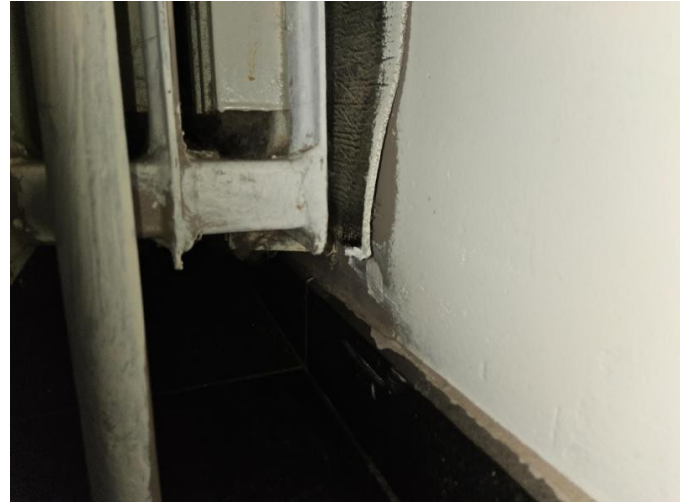
## Fiche 4: Pleisterwerk binnenmuren appartement en garage

Geen asbest

| # | Type | Referentie | Resultaat |
|---|---|---|---|
| 4.1 | Mengmonster | 1.1 | Geen asbest |

| Opmerking | Het appartement beschikt niet over een privatieve trappenhal. De binnenwanden in de stookplaats (badkamer) werden afgewerkt met niet-asbestverdachte gipskartonplaten. |

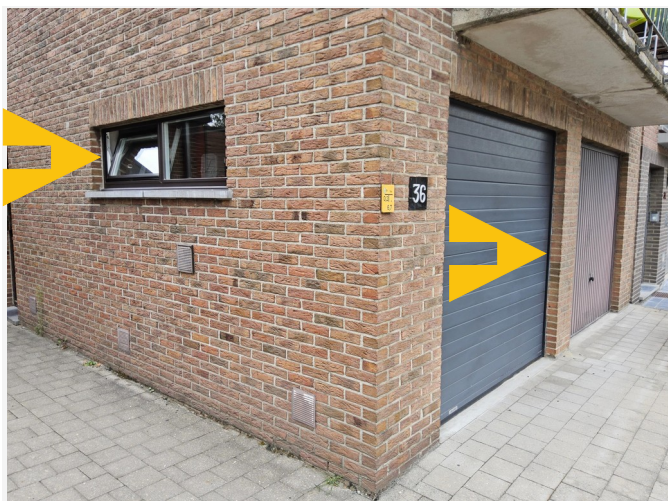
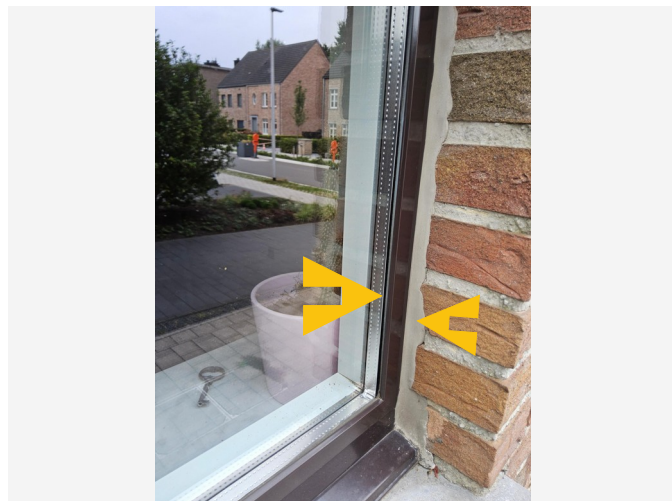
### Fiche 5: Afdichtingsmateriaal in en rond buitenschrijnwerk garage

| Beschrijving | Notitie | Terug te vinden op plannen |
|---|---|---|
| Fiche 5: Afdichtingsmateriaal in en rond buitenschrijnwerk garage | Soepele silicone en rubber. | - |

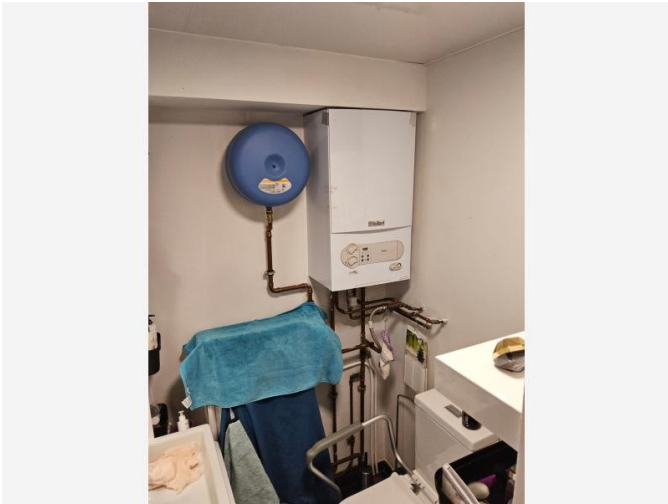
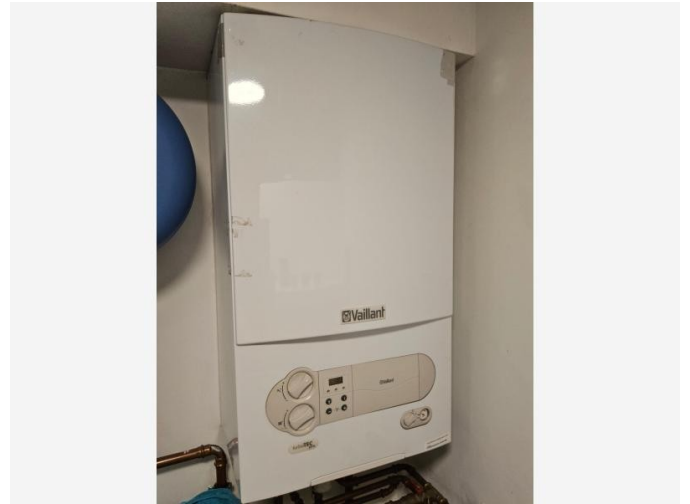
## Fiche 6: Stookketel

| Beschrijving | Notitie | Terug te vinden op plannen |
|---|---|---|
| Fiche 6: Stookketel | Vaillant Turbotec Pro | - |

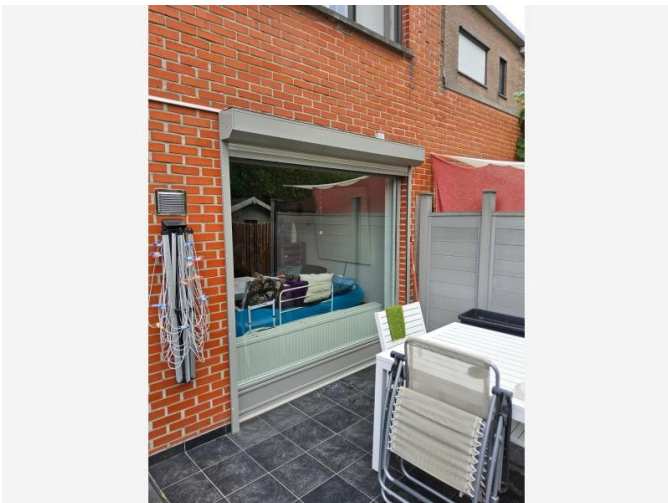
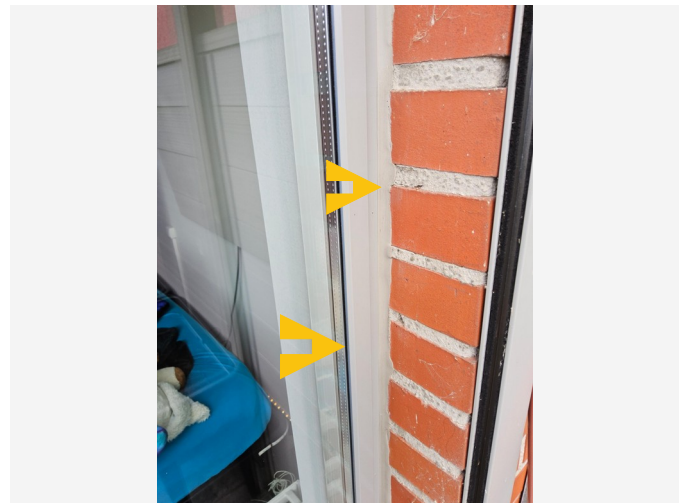
## Fiche 7: Afdichtingsmateriaal in en rond buitenschrijnwerk appartement

| Beschrijving | Notitie | Terug te vinden op plannen |
|---|---|---|
| Fiche 7: Afdichtingsmateriaal in en rond buitenschrijnwerk appartement | Soepele silicone en rubber. | - |
