# Asbestinventarisatetest

Parklaan 2, 2830 Willebroek

Attestnummer : 20260921-000441.000

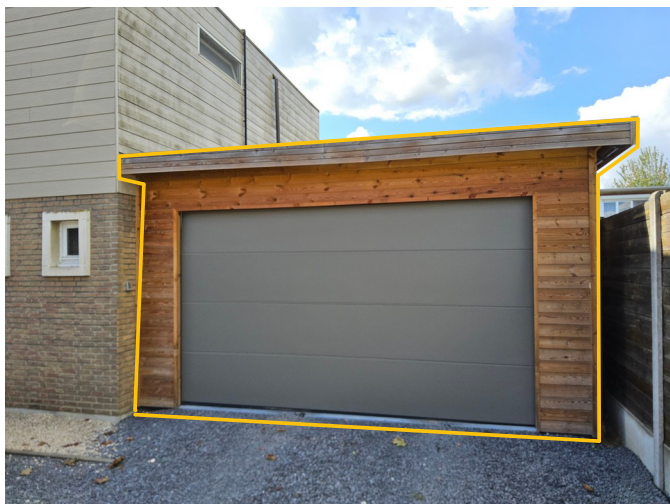
Situeringsfoto

### Uitgesloten van inspectie

Bouwjaar: 2023

*Constructies gebouwd vanaf 2001 moeten niet onderzocht worden*

| Opmerking | Bewijs op basis van factuur en vergunning. |

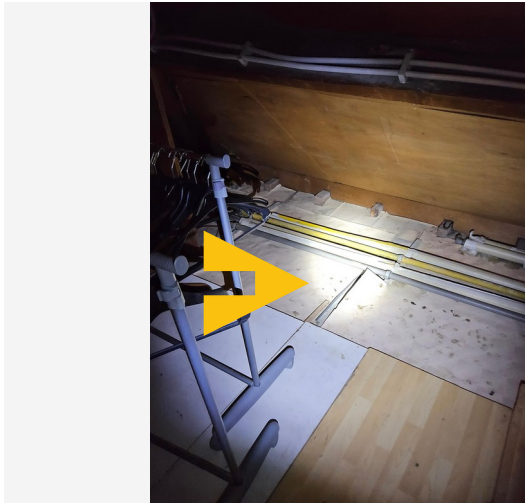
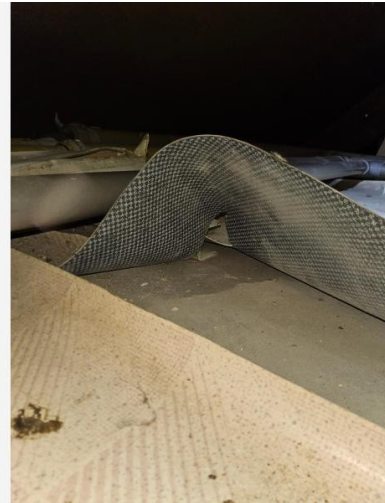
Soepele vloerzeilen zonder asbestverdachte onderlaag. Onder deze vloerzeilen zijn sporen van een niet-asbestverdachte chape waarneembaar.

| Basis voor advies | De asbestdeskundige beoordeelt het materiaal als niet-asbestverdacht. |

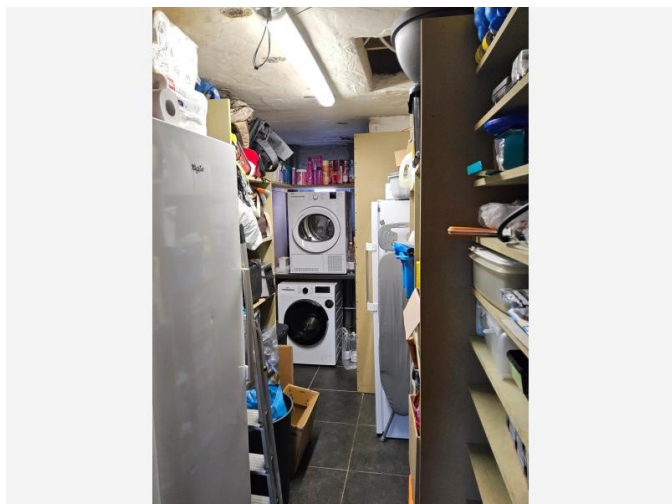
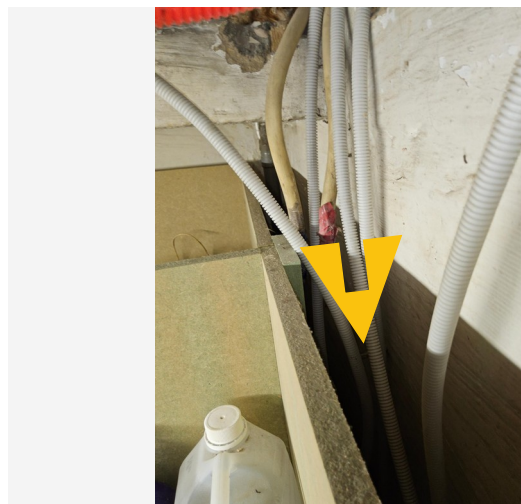
De muren werden bedekt met niet-asbestverdacht plaatmateriaal. Geen inspectie van de achterliggende ruimtes mogelijk binnen het kader van het niet-destructief onderzoek.

| Basis voor advies | Beoordeling op basis van expertise met een vaststelling door de asbestdeskundige. |

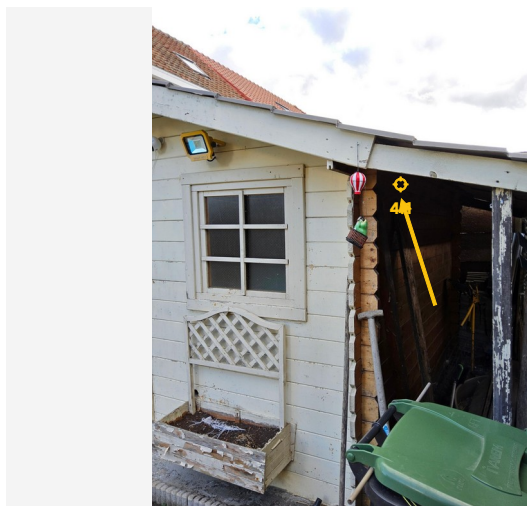
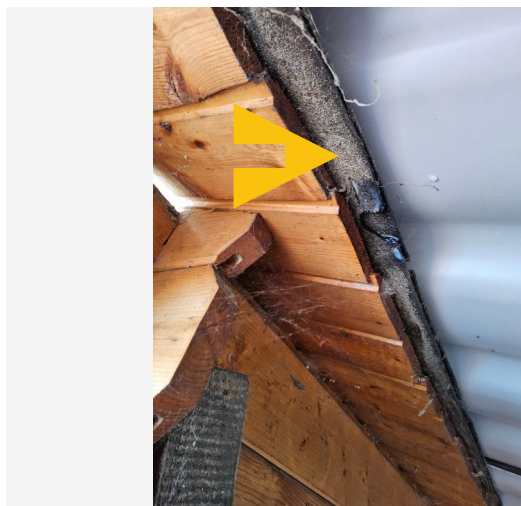
## Fiche 4: Roofing oude dakbedekking tuinhuis

Geen asbest

| # | Type | Referentie | Resultaat |
|---|---|---|---|
| 4.1 | Puntmonster | 4.1 | Geen asbest |

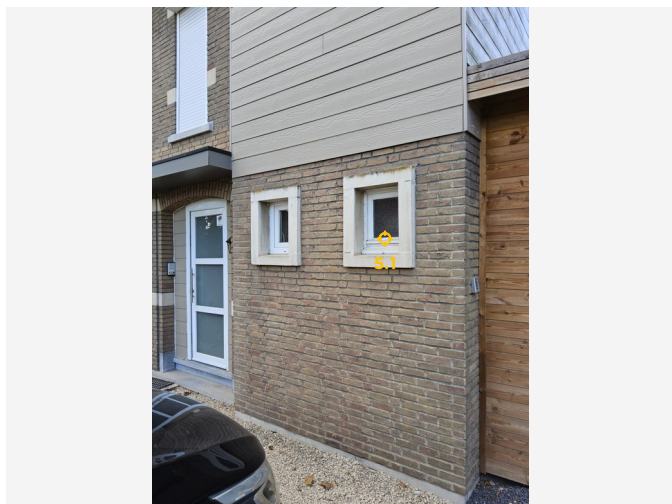
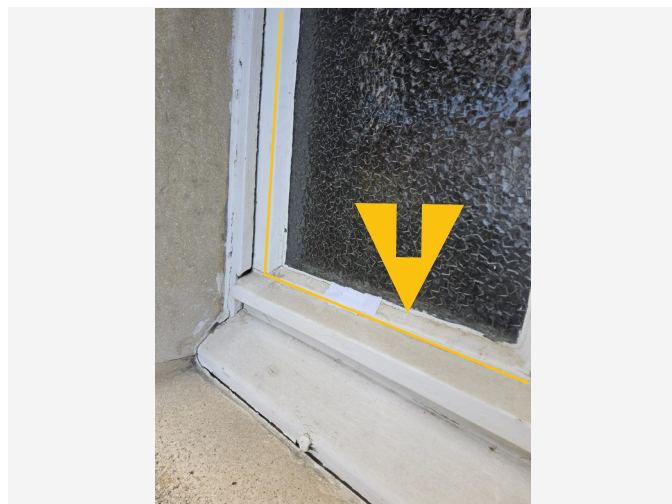
Geen asbest

| # | Type | Referentie | Resultaat |
|---|---|---|---|
| 5.1 | Puntmonster | 3.1 | Geen asbest |

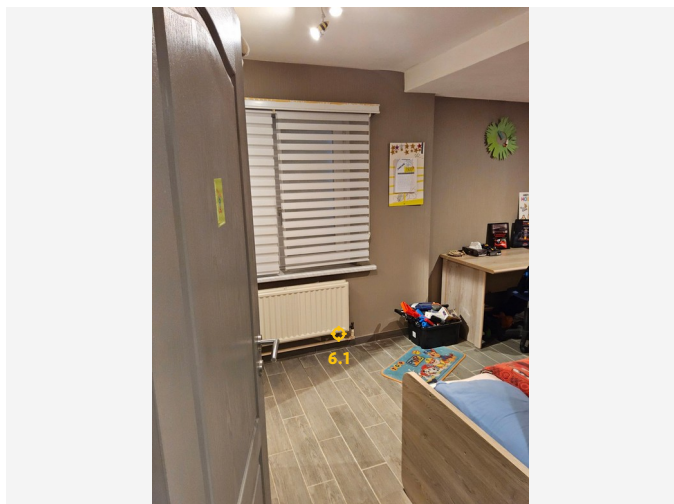
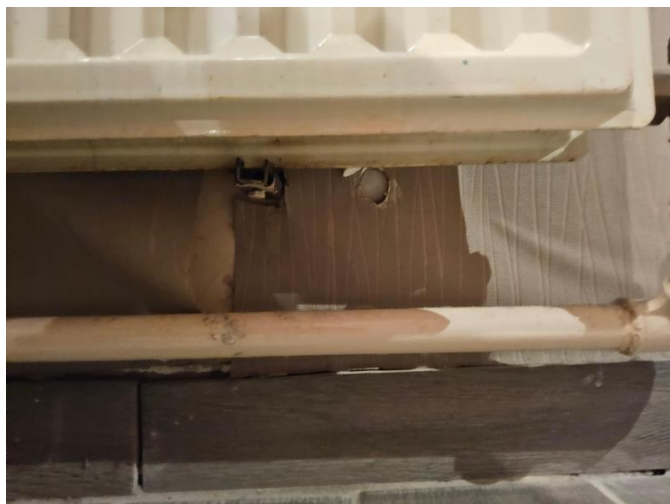
Geen asbest

| # | Type | Referentie | Resultaat |
|---|---|---|---|
| 6.1 | Mengmonster | 1.1 | Geen asbest |

| Opmerking | De stookplaats beschikt niet over pleisterwerk met gips. De muren in de natte ruimtes werden afgewerkt met niet-asbestverdachte gipskartonplaten. |

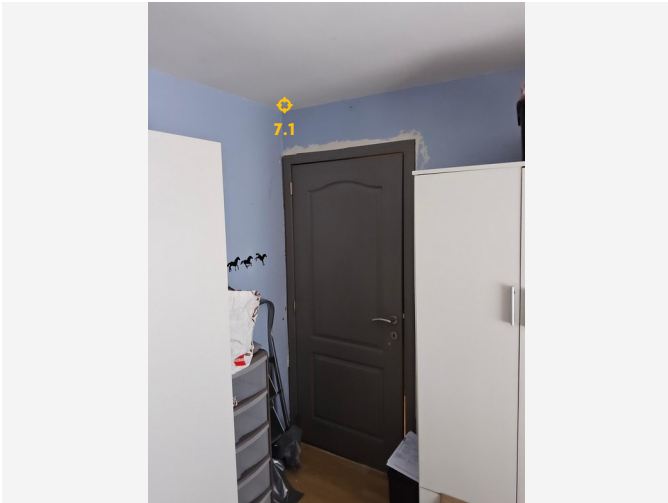
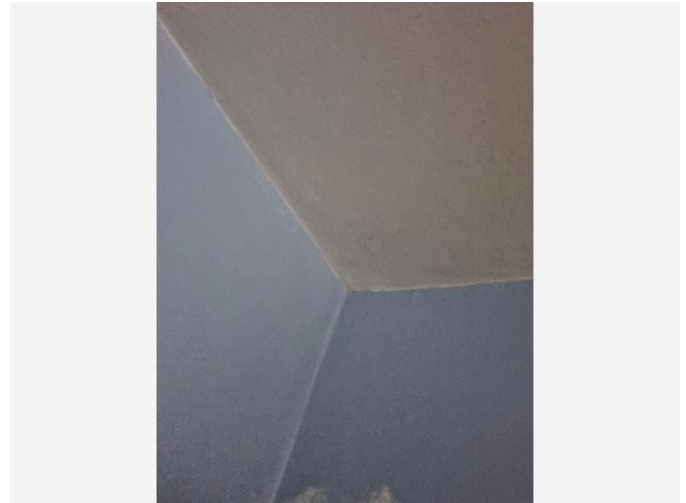
## Fiche 7: Pleisterwerk plafonds woning

Geen asbest

| # | Type | Referentie | Resultaat |
|---|---|---|---|
| 7.1 | Mengmonster | 2.1 | Geen asbest |

| Opmerking | De stookplaats beschikt niet over pleisterwerk met gips. De plafonds in de natte ruimtes werden afgewerkt met niet-asbestverdachte gipskartonplaten. |

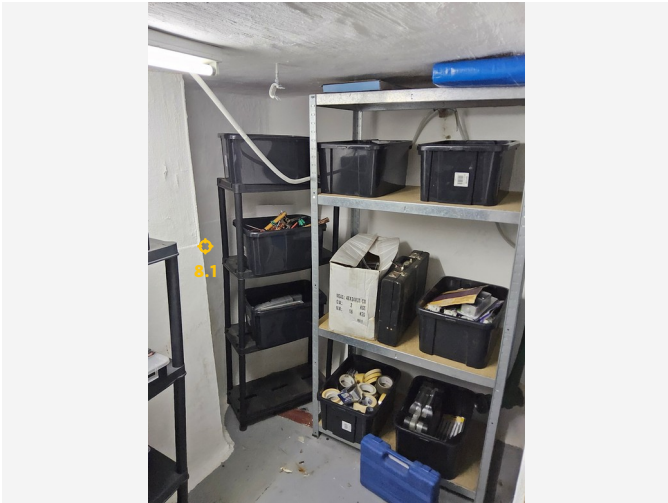
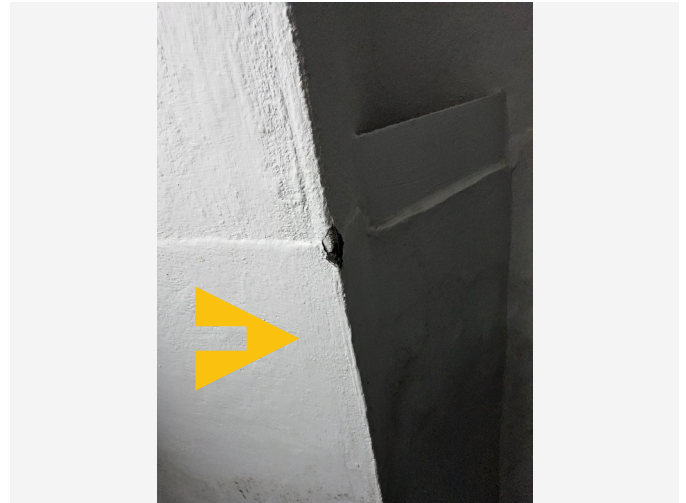
## Fiche 8: Cementering binnenwanden kelder

Geen asbest

| # | Type | Referentie | Resultaat |
|---|---|---|---|
| 8.1 | Mengmonster | 1.2 | Geen asbest |

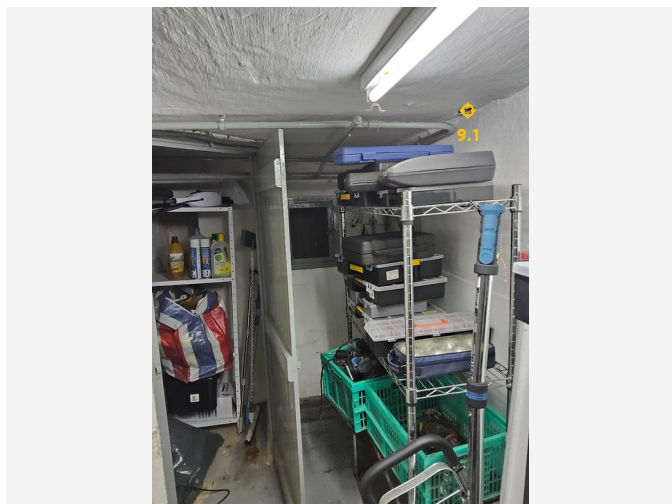
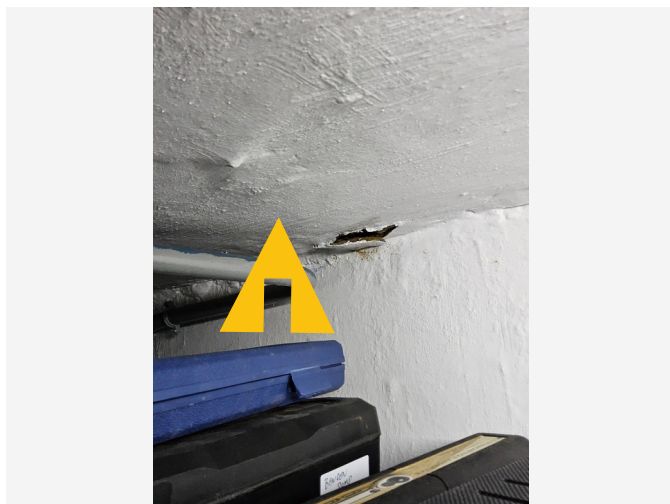
## Fiche 9: Cementering plafonds kelder

Geen asbest

| # | Type | Referentie | Resultaat |
|---|---|---|---|
| 9.1 | Mengmonster | 2.2 | Geen asbest |

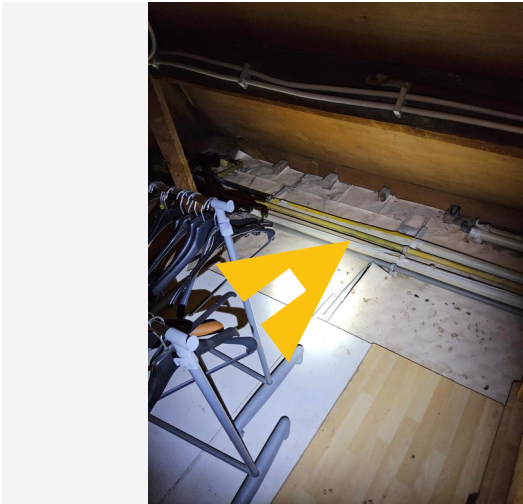
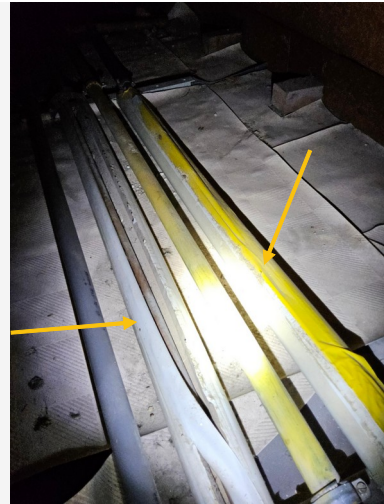
## Fiche 10: Leidingisolatie zolder 2

| Beschrijving | Notitie | Terug te vinden op plannen |
|---|---|---|
| Fiche 10: Leidingisolatie zolder 2 | Vervaardigd uit niet-asbestverdachte kunststof. | - |

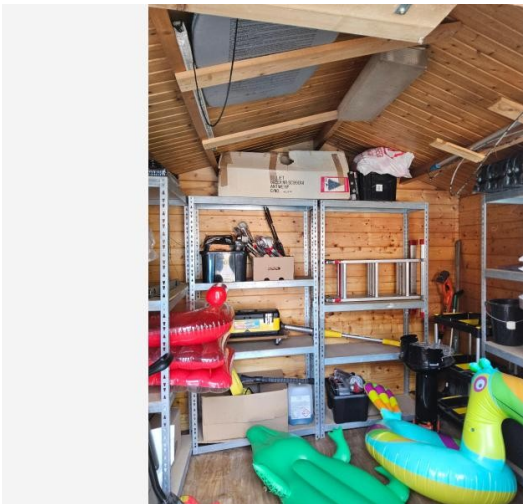
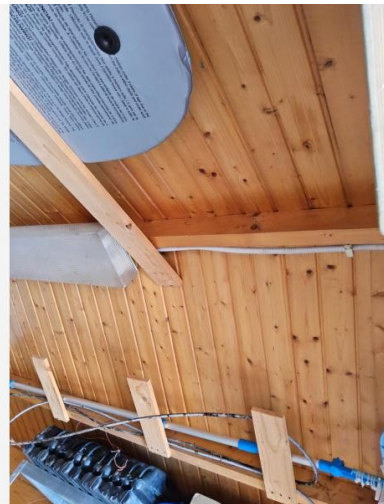
## Fiche 11: Onderdak tuinhuis

| Beschrijving | Notitie | Terug te vinden op plannen |
|---|---|---|
| Fiche 11: Onderdak tuinhuis | Hout | - |

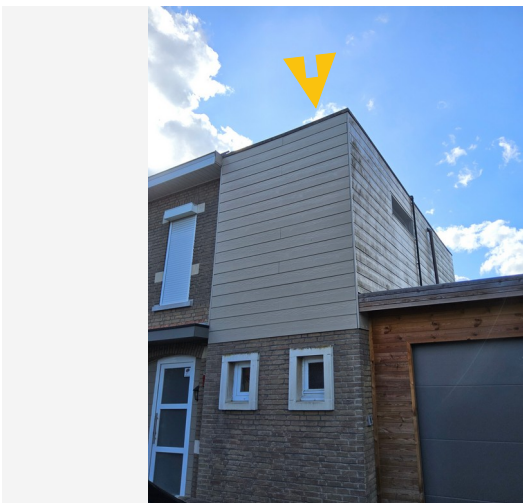
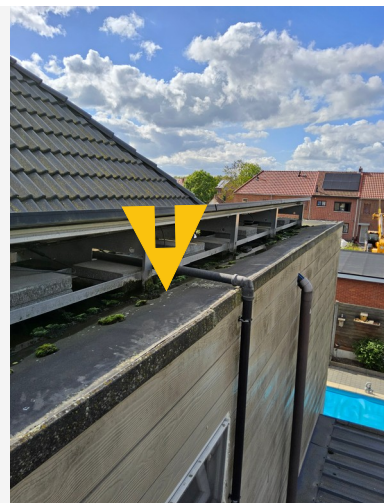
## Fiche 12: Onderdak plat dak 1

| Beschrijving | Notitie | Terug te vinden op plannen |
|---|---|---|
| Fiche 12: Onderdak plat dak 1 | Dit dak werd gebouwd in 2013 en is niet asbestverdacht. | - |

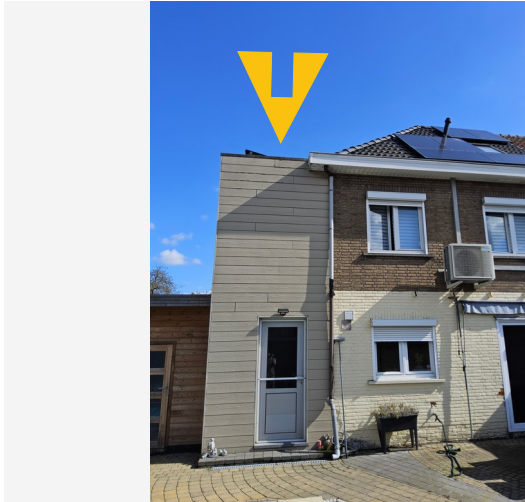
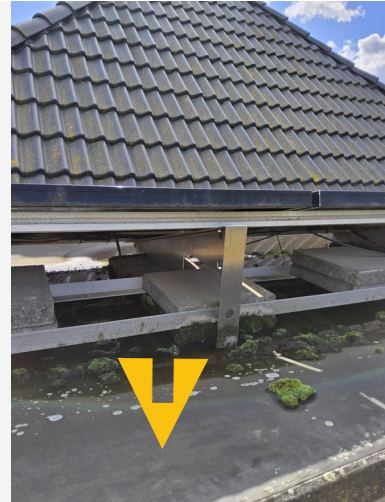
## Fiche 13: Dakbedekking plat dak 1

| Beschrijving | Notitie | Terug te vinden op plannen |
|---|---|---|
| Fiche 13: Dakbedekking plat dak 1 | Dit dak werd gebouwd in 2013 en is niet asbestverdacht. | - |

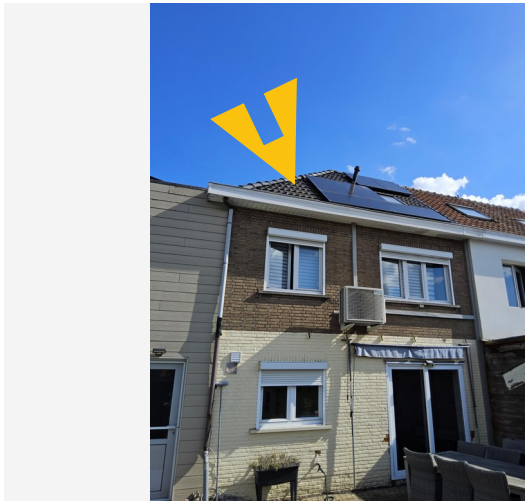
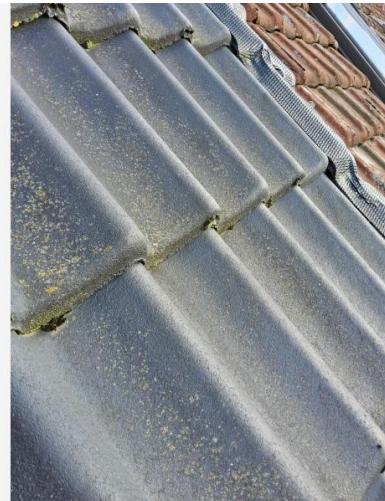
## Fiche 14: Dakbedekking hellend dak woning

| Beschrijving | Notitie | Terug te vinden op plannen |
|---|---|---|
| Fiche 14: Dakbedekking hellend dak woning | Klassieke dakpannen. | - |

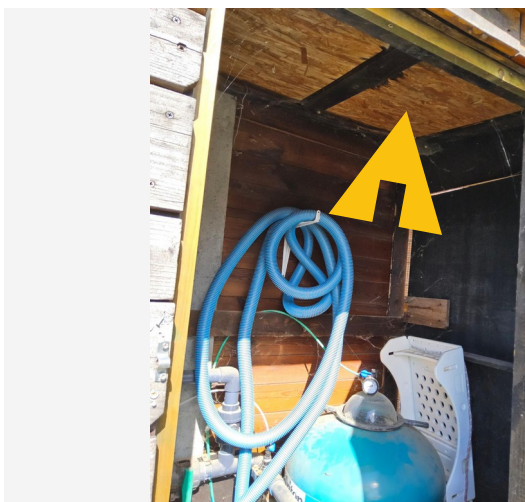
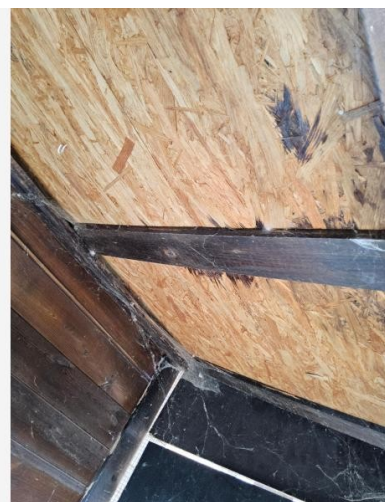
## Fiche 15: Onderdak technische ruimte zwembad

| Beschrijving | Notitie | Terug te vinden op plannen |
|---|---|---|
| Fiche 15: Onderdak technische ruimte zwembad | OSB-platen. | - |

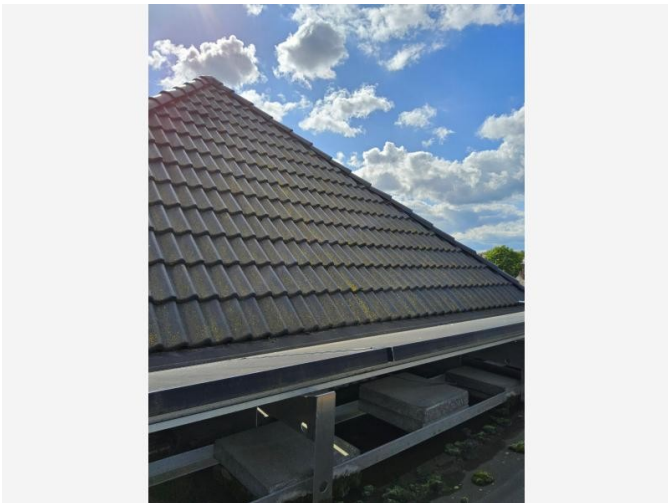
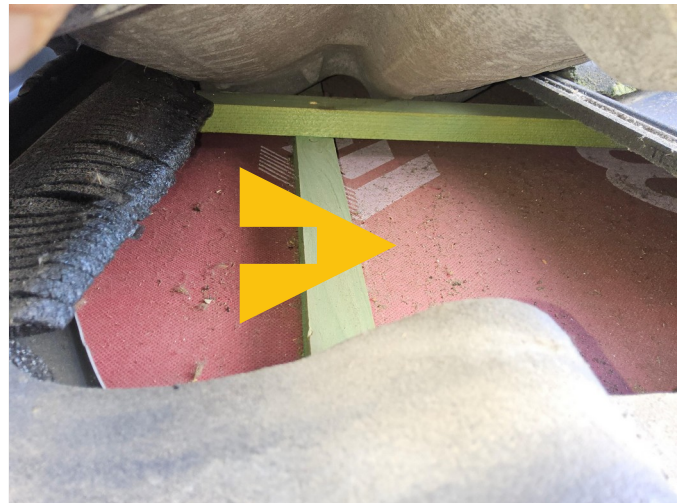
## Fiche 16: Onderdak hellend dak woning

| Beschrijving | Notitie | Terug te vinden op plannen |
|---|---|---|
| Fiche 16: Onderdak hellend dak woning | Onder één van de dakpannen werd een soepel niet-asbestverdacht damp scherm aangetroffen. Langs de binnenzijde werd het dak afgewerkt met niet-asbestverdachte gipskartonplaten en hout. | - |

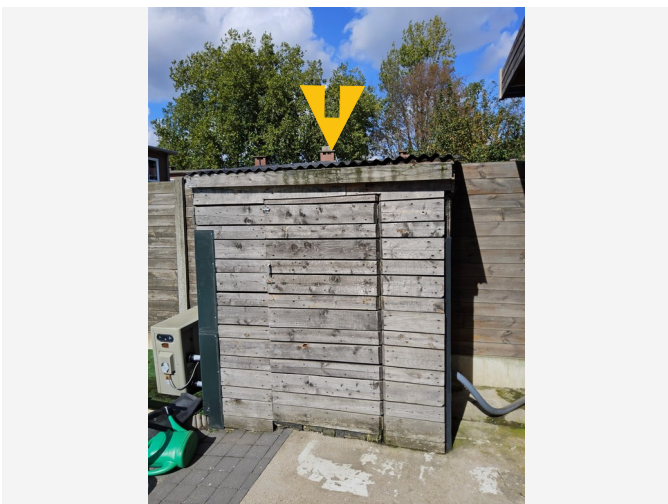
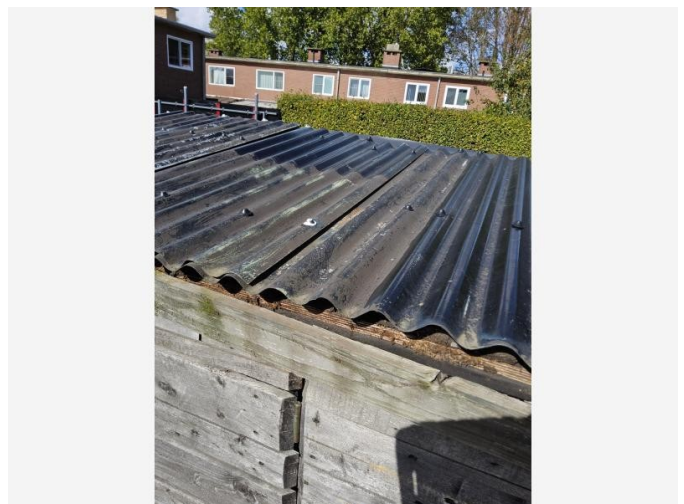
## Fiche 17: Dakbedekking technische ruimte zwembad

| Beschrijving | Notitie | Terug te vinden op plannen |
|---|---|---|
| Fiche 17: Dakbedekking technische ruimte zwembad | Niet-asbestverdachte golfplaten. | - |

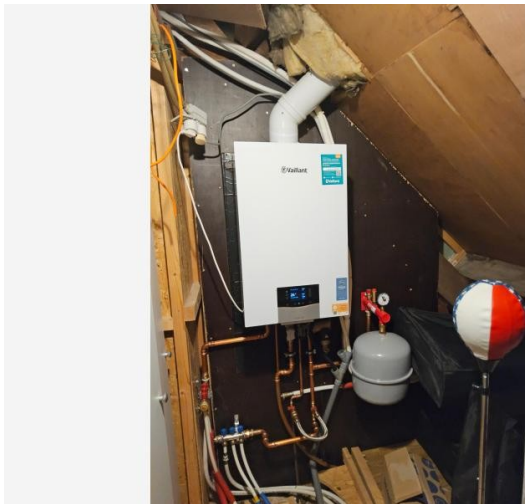
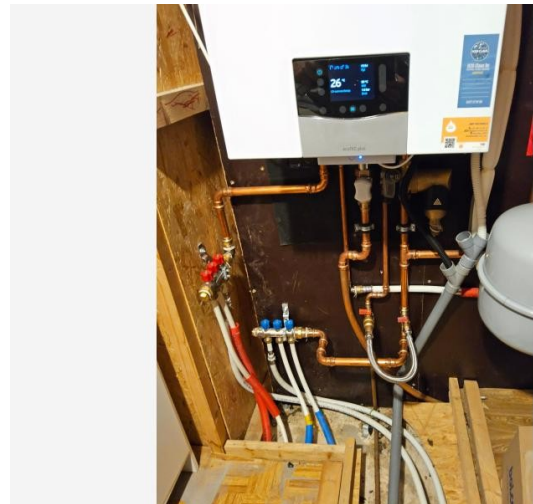
## Fiche 18: Stookketel en toebehoren

| Beschrijving | Notitie | Terug te vinden op plannen |
|---|---|---|
| Fiche 18: Stookketel en toebehoren | Vaillant Ecotec Plus. Rond deze stookketel werden geen asbestverdachte materialen aangetroffen. | - |

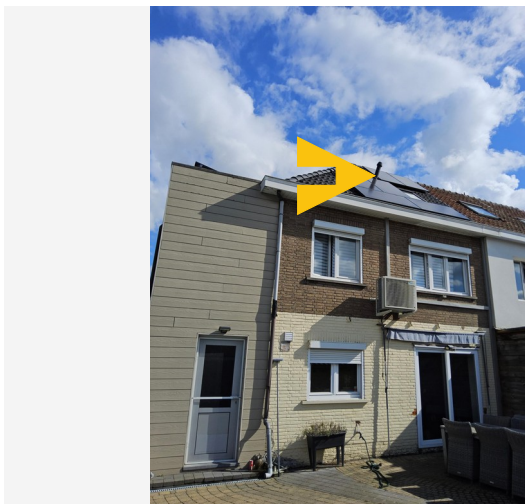
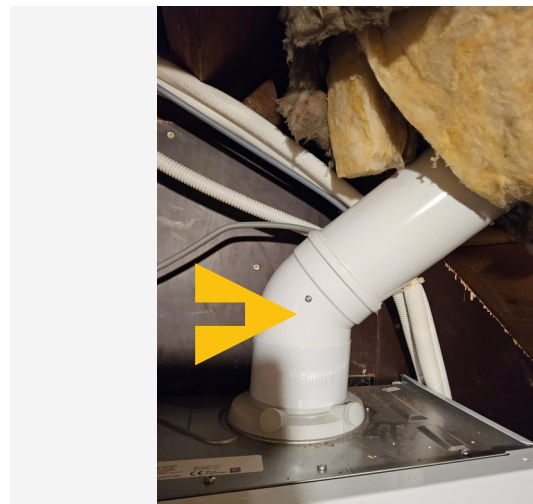
## Fiche 19: Rookgaskanaal stookketel

| Beschrijving | Notitie | Terug te vinden op plannen |
|---|---|---|
| Fiche 19: Rookgaskanaal stookketel | Vervaardigd uit metaal en kunststof. | - |

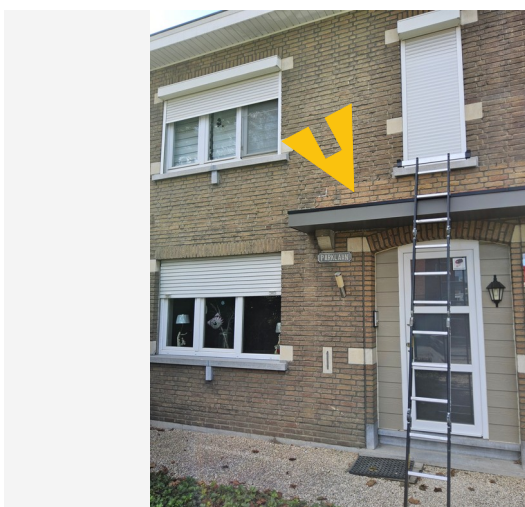
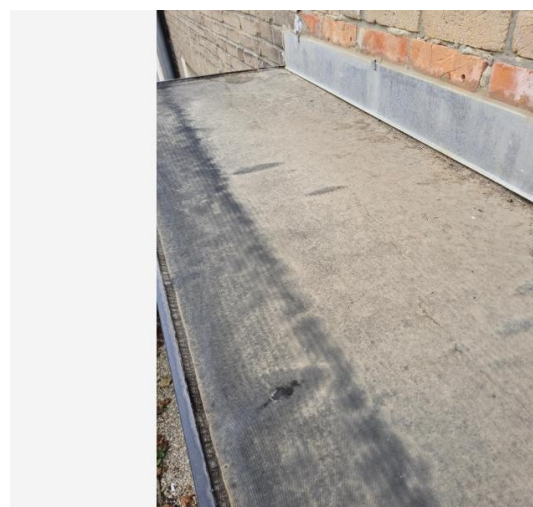
## Fiche 20: Dakbedekking afdak voordeur

| Beschrijving | Notitie | Terug te vinden op plannen |
|---|---|---|
| Fiche 20: Dakbedekking afdak voordeur | Kunststof dakbedekking. Geen roofing aangetroffen. | - |

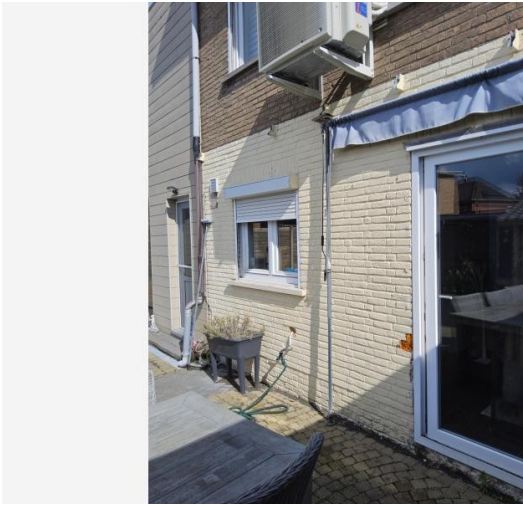
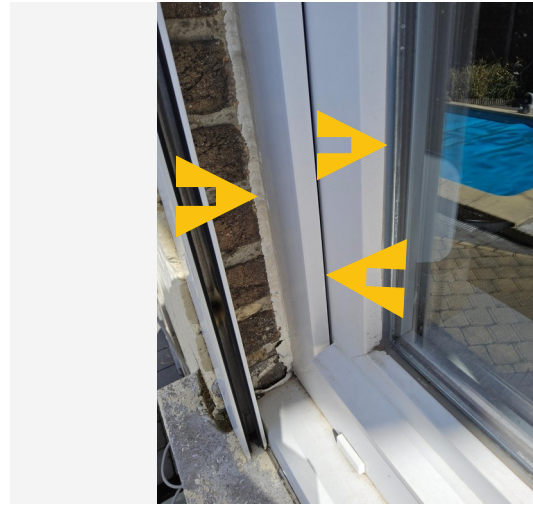
## Fiche 21: Afdichtingsmateriaal in en rond buitenschrijnwerk woning (ex. waspl.)

| Beschrijving | Notitie | Terug te vinden op plannen |
|---|---|---|
| Fiche 21: Afdichtingsmateriaal in en rond buitenschrijnwerk woning (ex. waspl.) | Soepele silicone en rubber. | - |

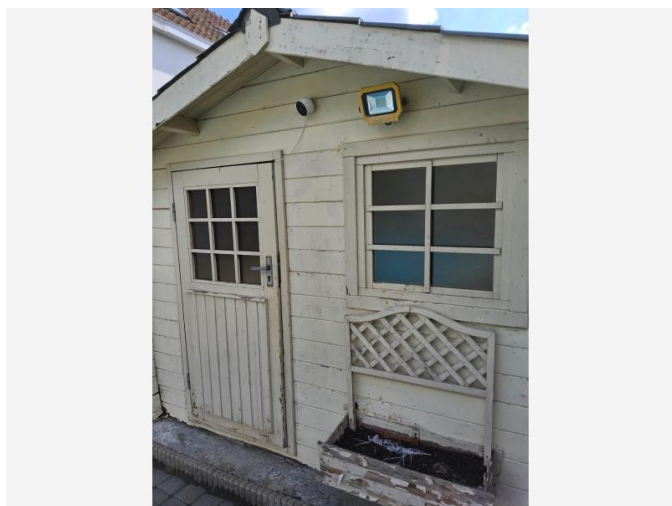
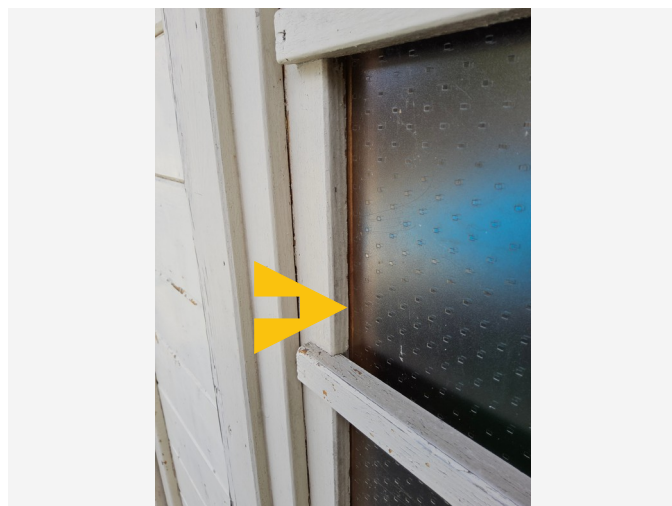
### Fiche 22: Afdichtingsmateriaal in en rond buitenschrijnwerk tuinhuis

| Beschrijving | Notitie | Terug te vinden op plannen |
|---|---|---|
| Fiche 22: Afdichtingsmateriaal in en rond buitenschrijnwerk tuinhuis | Geen afdichtingsmateriaal aangetroffen. | - |
