# Asbestinventarisatetest

Predikherenhoevestraat 108, 2840 Rumst

Attestnummer : 20260105-000128.002

Uitgegeven op : 28.01.2026

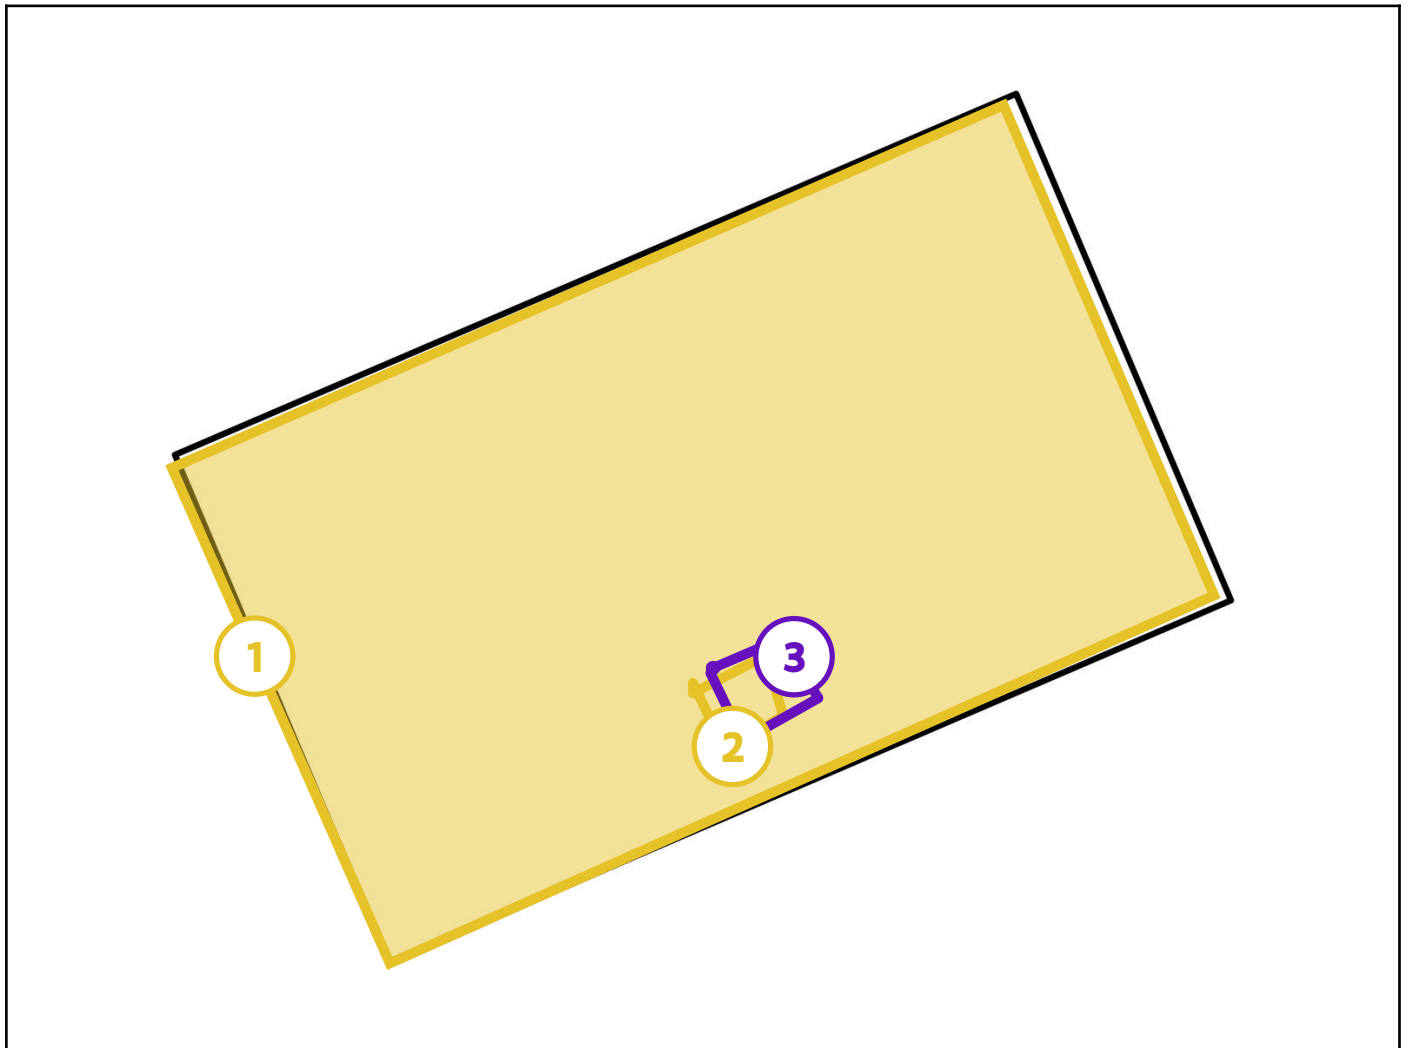
## Plan 1.4: Plat dak hoofdgebouw

| Beschrijving | Type | Actie |
|---|---|---|
| 1. Roofing plat dak hoofdgebouw | Asbestmateriaal | Zorgvuldig beheren |
| 2. Bitumen afdichting tussen loden slab en gemetselde schouw | Asbestmateriaal | Zorgvuldig beheren |
| 3. Rookgaskanaal | Beperking | - |

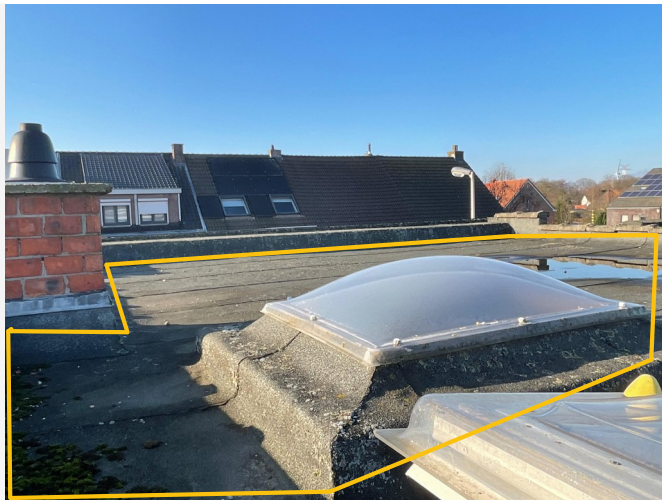
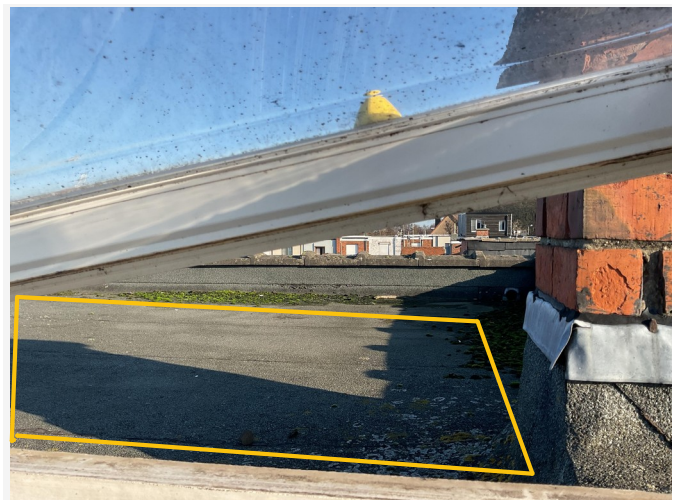
| Fiche 1: Roofing plat dak hoofdgebouw..... | 15 |

Het asbestmateriaal valt onder de mijlpaal van 2040.

| Eindbeoordeling materiaalrisico | Laag materiaalrisico en/of verlaagde kans op vezelvrijgave |

| Gebondenheid | Categorie 1: hechtgebonden in oorsprong |
| Asbestsoort (vezeltype) | Alleen chrysotiel |
| Asbestconcentratie | Laag (< 50%) |
| Toestand van het materiaal | Licht beschadigd, licht verweerd. Intact calciumsilicaatmateriaal of categorie III 'gebondenheid' |

| Identificatiemethode | <p>De asbestdeskundige beoordeelt het materiaal als asbestverdacht en dus asbesthoudend, en dit zonder monstername.</p> <p>Motivatie: Er is een onderzoeksbeperking die monstername verhindert.</p> |

- Zorg voor een veilig beheer. Vermijd het beschadigen van het asbestmateriaal. Controleer de toestand jaarlijks op wijzigingen.
- Voer bijkomende staalname(s) uit.

- Eenvoudige handelingen: mag via doe-het-zelf of door werknemer(s) met opleidingsattest eenvoudige handelingen  
Asbest verwijderen vereist voorzorgsmaatregelen. Het is cruciaal om stofvorming te voorkomen, beschadiging van het materiaal te vermijden en te werken met persoonlijke beschermingsmiddelen.

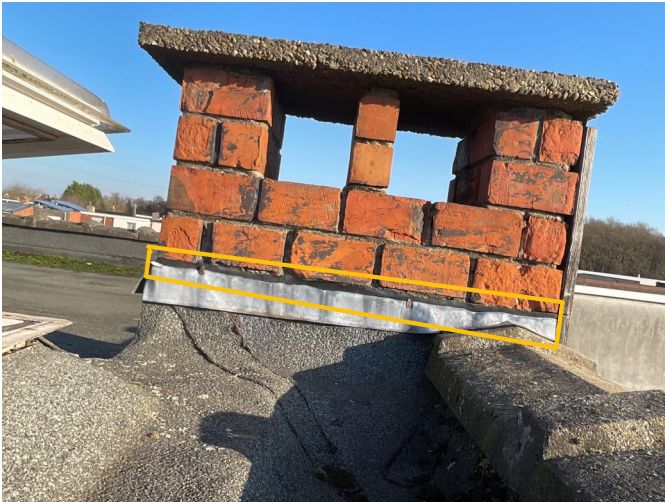
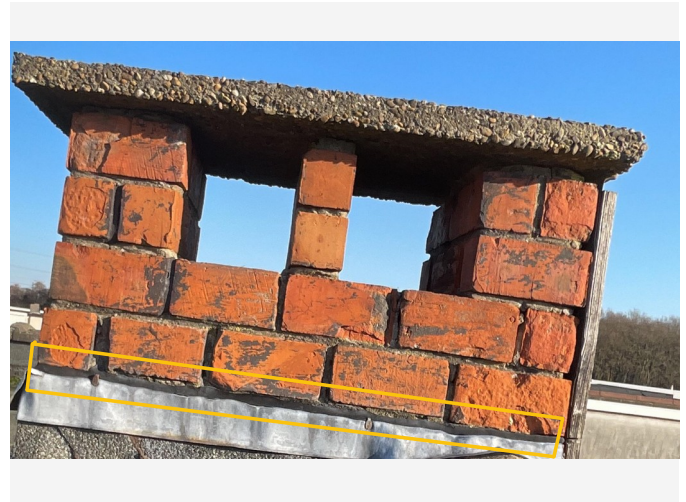
## Fiche 2: Bitumen afdichting tussen loden slab en gemetselde schouw

Het asbestmateriaal valt onder de mijlpaal van 2040.

| Eindbeoordeling materiaalrisico | Laag materiaalrisico en/of verlaagde kans op vezelvrijgave |

| Gebondenheid | Categorie 1: hechtgebonden in oorsprong |
| Asbestsoort (vezeltype) | Amfibool aanwezig, uitgezonderd crocidoliet |
| Asbestconcentratie | Laag (< 50%) |
| Toestand van het materiaal | Licht beschadigd, licht verweerd. Intact calciumsilicaatmateriaal of categorie III 'gebondenheid' |

| Identificatiemethode | <p>De asbestdeskundige beoordeelt het materiaal als asbestverdacht en dus asbesthoudend, en dit zonder monstername.</p> <p>Motivatie: Er is een onderzoeksbeperving die monstername verhindert.</p> |

- Zorg voor een veilig beheer. Vermijd het beschadigen van het asbestmateriaal. Controleer de toestand jaarlijks op wijzigingen.
- Voer bijkomende staalname(s) uit.

- Eenvoudige handelingen: mag via doe-het-zelf of door werknemer(s) met opleidingsattest eenvoudige handelingen  
Het verwijderen van de mastiek kan eenvoudig worden gedaan dmv het gebruik van een manuele schraper.

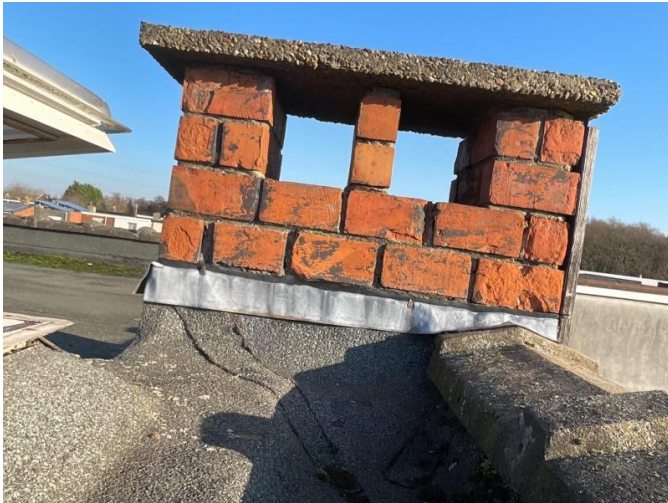
| Fiche 3: Rookgaskanaal..... | 22 |

**Reden:** Het onderzoek kan niet uitgevoerd worden binnen de bepalingen van de Welzijnswet

**Uitleg van de asbestdeskundige:** Het was niet mogelijk om het dak te betreden en het rookgaskanaal te inspecteren. Het vereist een demontage van de lichtkoepel.

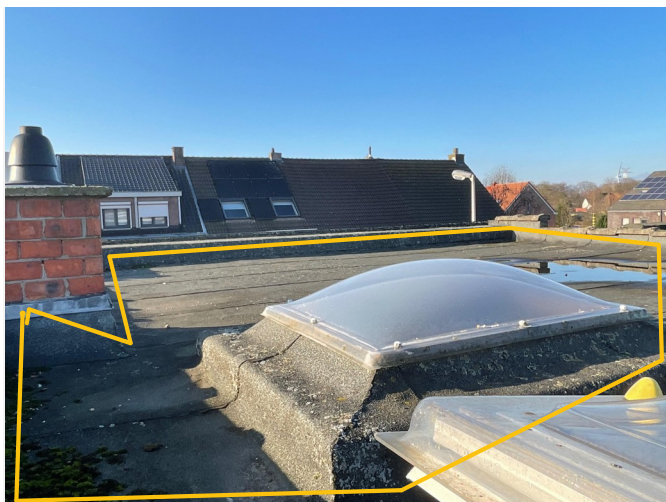
| Fiche 4: Onderdak..... | 23 |

**Reden:** schade aan de roofing

**Uitleg van de asbestdeskundige:** Deze verplicht te beschrijven ruimte of materiaal is niet waarneembaar waardoor er op dit ogenblik in de databank geen adviesfiche voor kan opgesteld worden'.

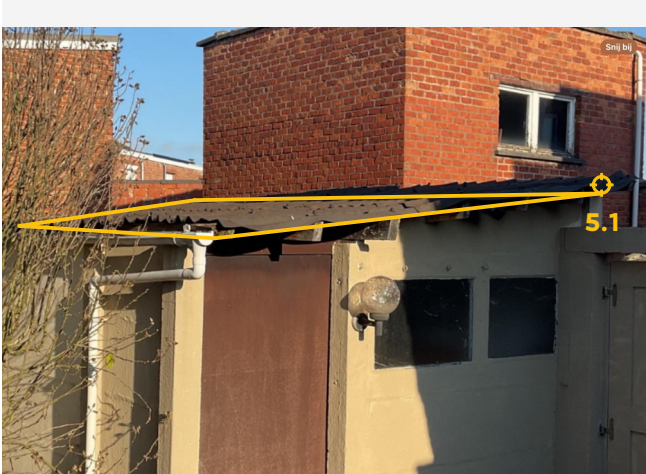
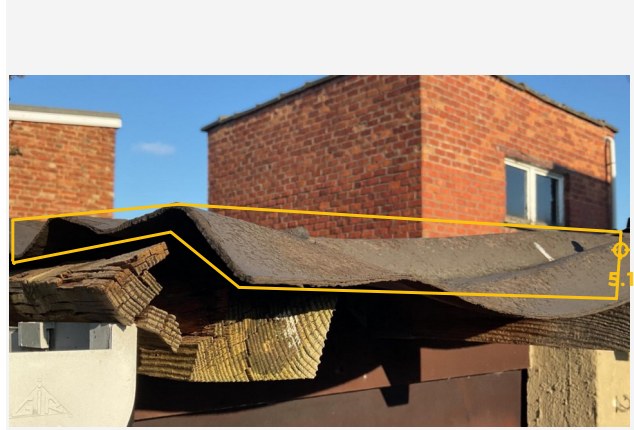
## Fiche 5: Bitumen dakbedekking tuinhuis

Geen asbest

| # | Type | Referentie | Resultaat |
|---|---|---|---|
| 5.1 | Puntmonster | MM 02 | Geen asbest |

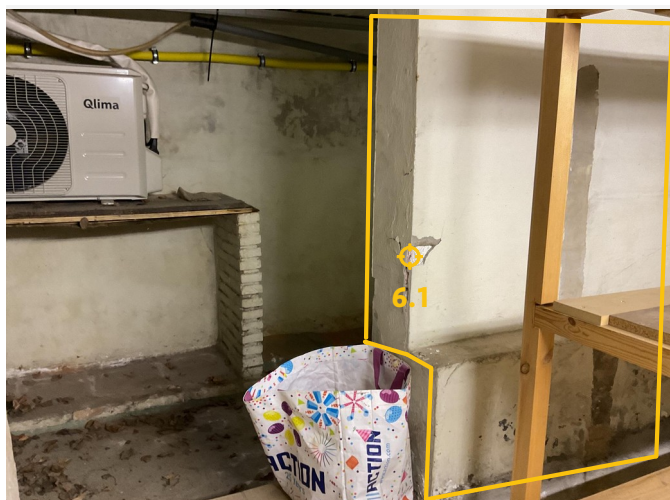
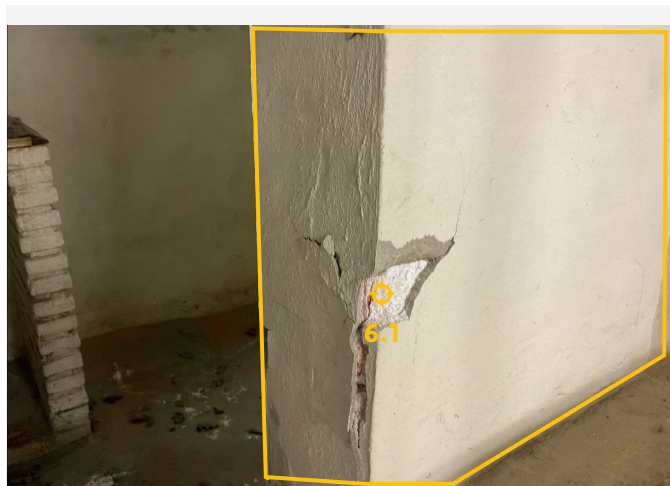
## Fiche 6: Pleisterwerk kelder

Geen asbest

| # | Type | Referentie | Resultaat |
|---|---|---|---|
| 6.1 | Mengmonster | MM 03 | Geen asbest |

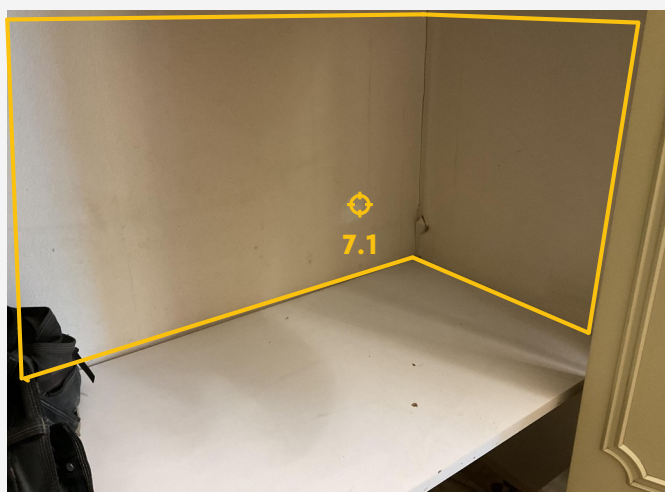
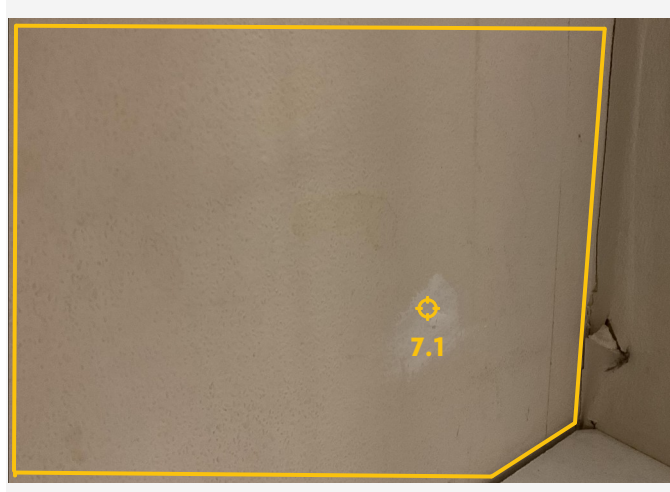
| Fiche 7: Pleisterwerk muur toilet/ ingemaakte kast..... | 29 |

Geen asbest

| # | Type | Referentie | Resultaat |
|---|---|---|---|
| 7.1 | Mengmonster | MM 01 | Geen asbest |

| Opmerking | In de keuken en badkamer is geen pleisterwerk vastgesteld.<br><br>Monstername van de plafonds is niet mogelijk. Overal is er sprake van valse plafonds |

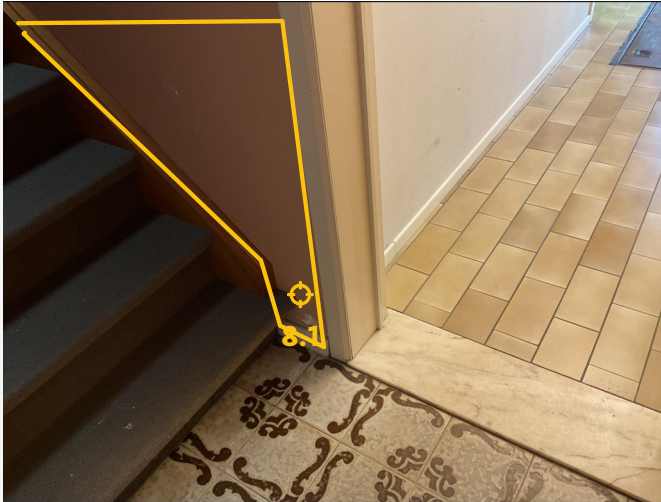
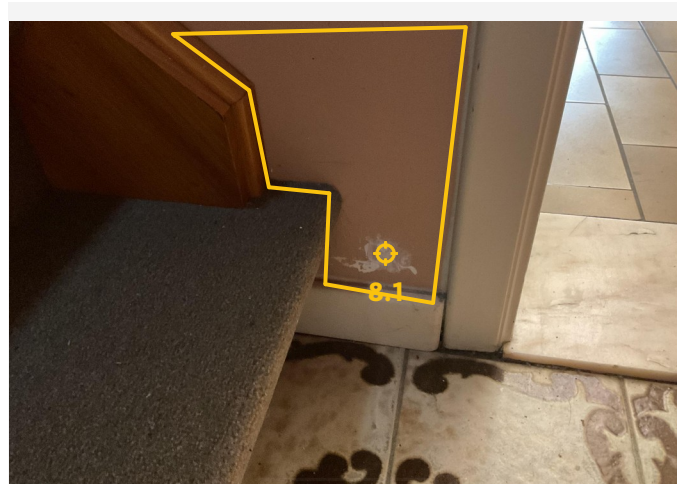
## Fiche 8: Pleisterwerk muren inkomhal slpk en woonkamer

Geen asbest

| # | Type | Referentie | Resultaat |
|---|---|---|---|
| 8.1 | Mengmonster | MM 04 | Geen asbest |

| Opmerking | <p>De opgegeven hoeveelheid is louter indicatief.</p> <p>In de keuken en badkamer is geen pleisterwerk aanwezig tevens is de gehele woning voorzien van valse plafonds.</p> |

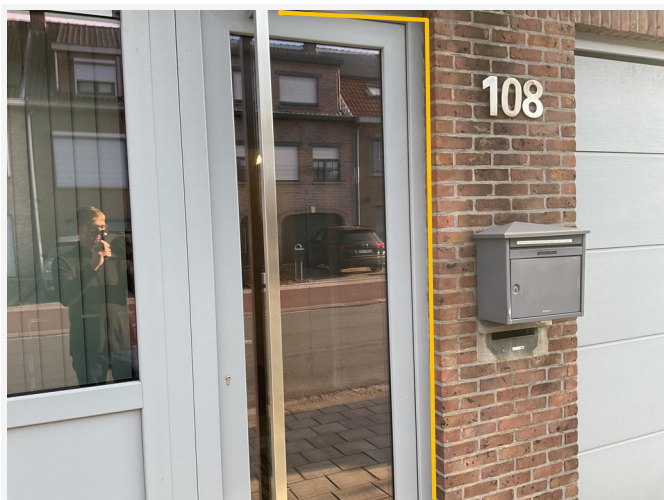
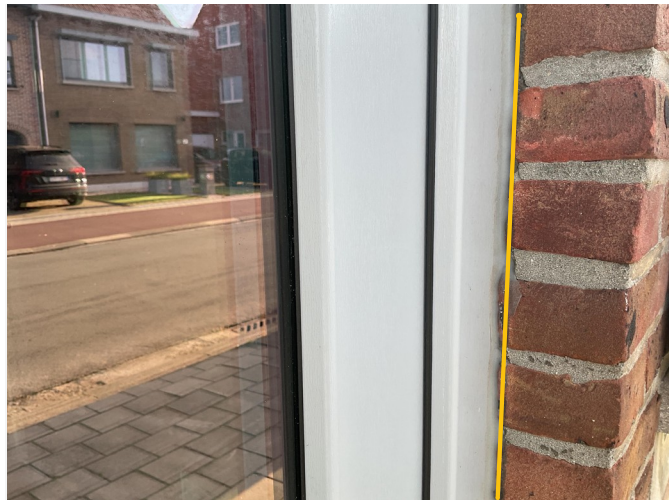
### Fiche 9: Silicone voordeur

| Beschrijving | Notitie | Terug te vinden op plannen |
|---|---|---|
| Fiche 9: Silicone voordeur | Siliconen zijn niet asbestverdacht | - |

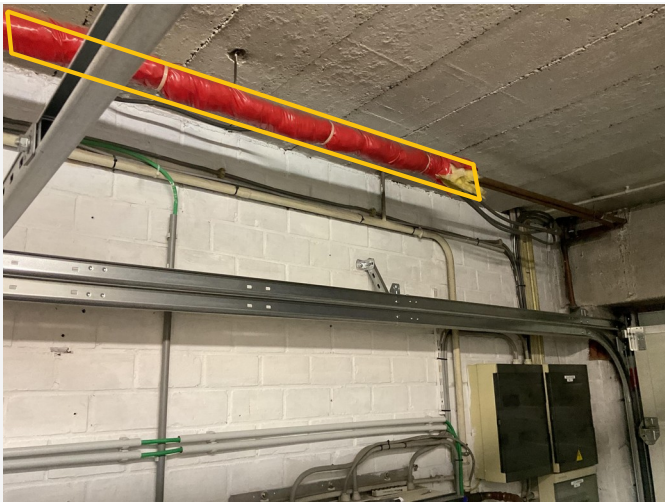
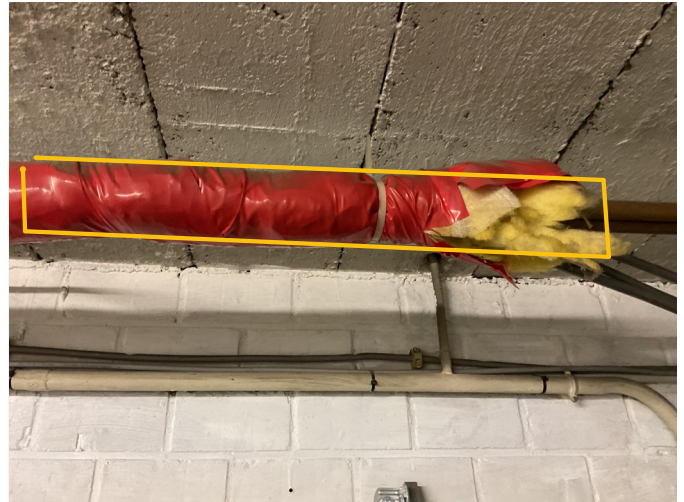
## Fiche 10: Leidingisolatie

| Beschrijving | Notitie | Terug te vinden op plannen |
|---|---|---|
| Fiche 10: Leidingisolatie | Isolatie van minerale wol omwikkeld met rode pvc | - |

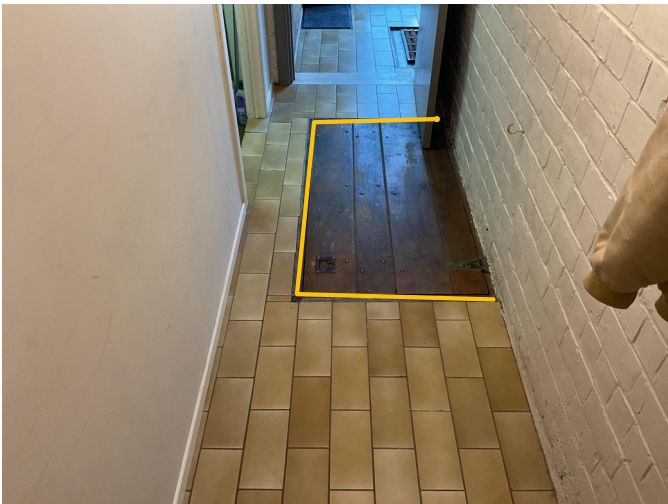
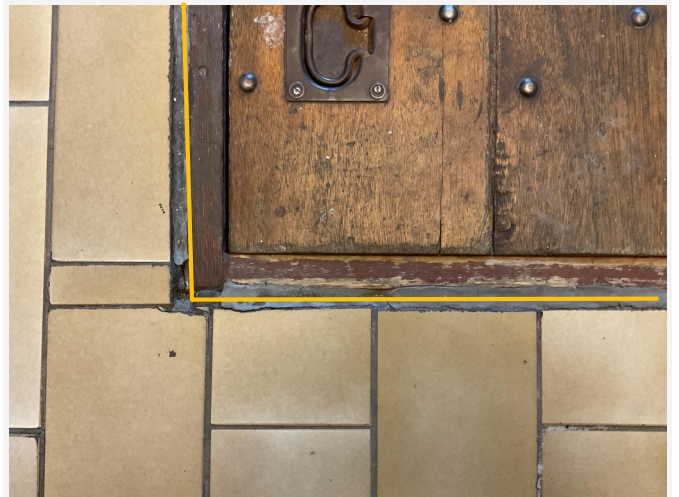
## Fiche 11: Silicone valluik

| Beschrijving | Notitie | Terug te vinden op plannen |
|---|---|---|
| Fiche 11: Silicone valluik | Siliconen zijn niet asbestverdacht | - |

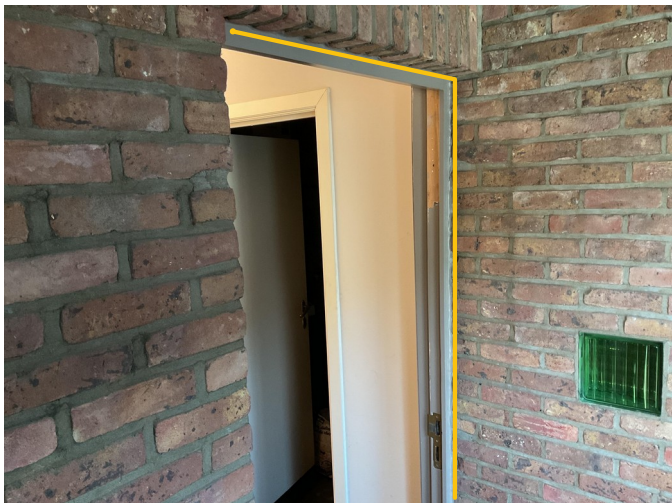
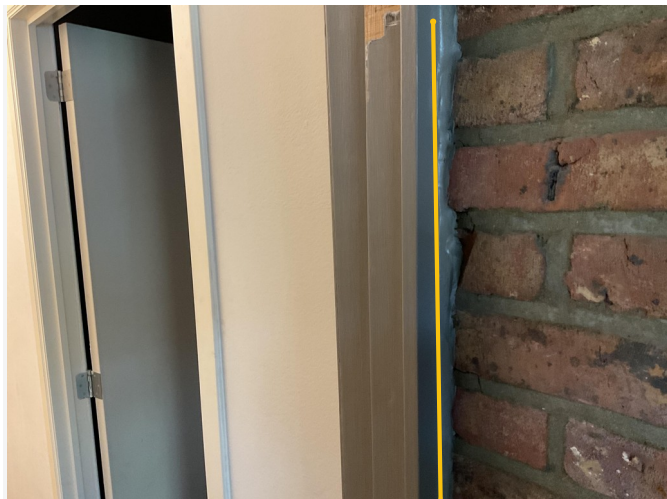
## Fiche 13: Schrijnwerk silicone deur inkomhal

| Beschrijving | Notitie | Terug te vinden op plannen |
|---|---|---|
| Fiche 13: Schrijnwerk silicone deur inkomhal | Siliconen zijn niet asbestverdacht | - |
