# Asbestinventarisatetest

David Tenierslaan 12, 2840 Rumst

Attestnummer : 20260927-000032.000

Uitgegeven op : 27.09.2026

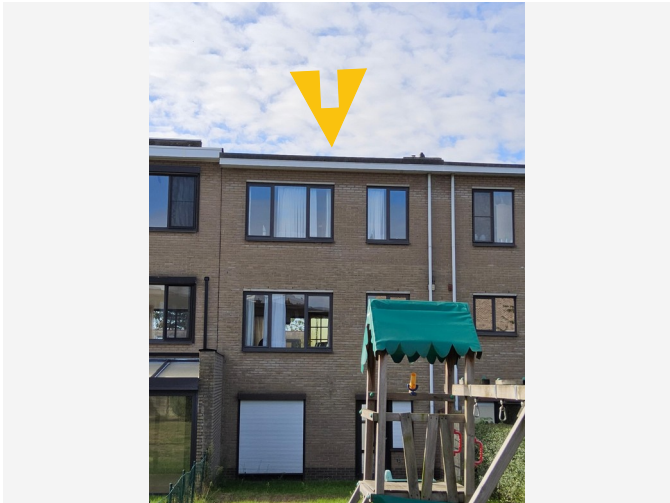
Situeringsfoto

**Reden:** Het te onderzoeken materiaal situeert zich hoger dan 3,50 m te rekenen vanaf een veilige ondergrond

**Uitleg van de asbestdeskundige:** Hoogte circa 8 meter. Geen veilige toegang tot het platte dak mogelijk. Er werd geen inspectie van het platte dak uitgevoerd.

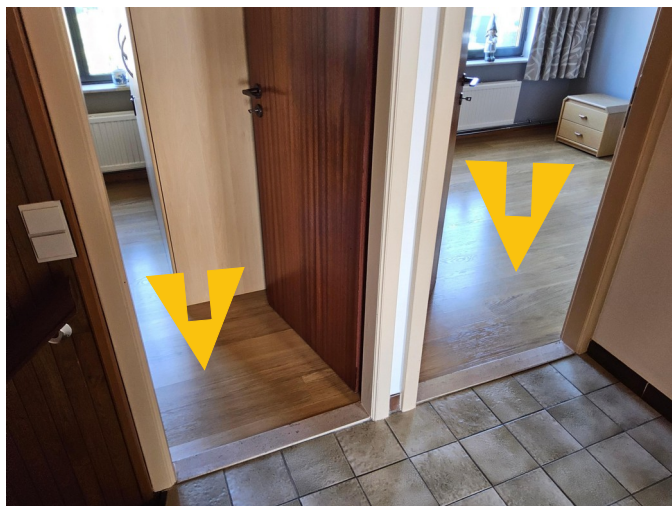
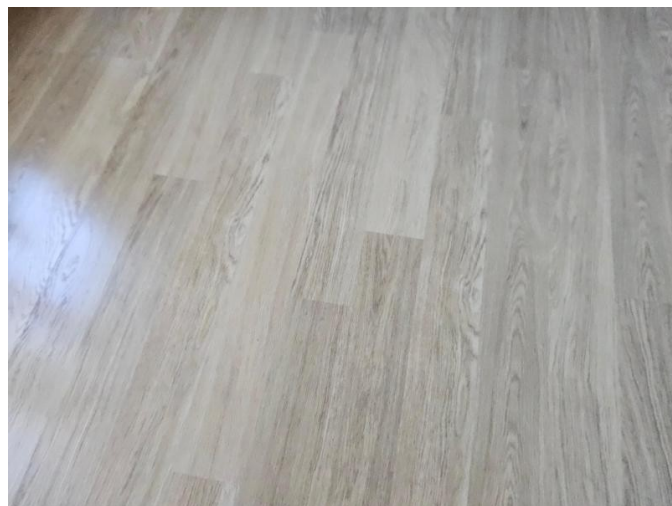
Niet-asbestverdachte laminaat. Geen inspectie van de onderliggende lagen mogelijk binnen het kader van het niet-destructief onderzoek.

| Basis voor advies | De asbestdeskundige beoordeelt het materiaal als niet-asbestverdacht. |

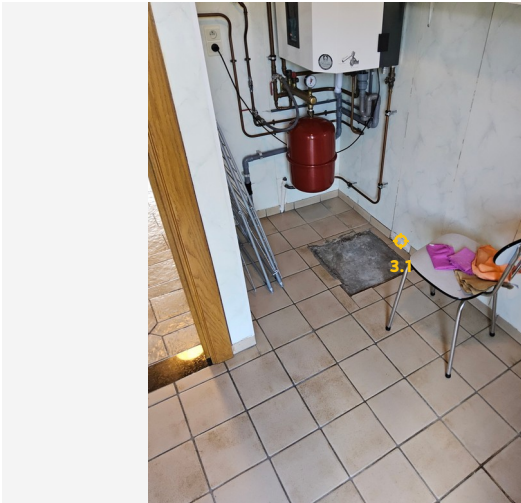
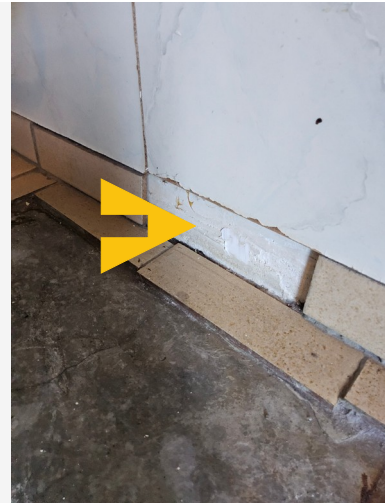
## Fiche 3: Lijmlaag plint stookplaats

### Conclusie

Geen asbest

| # | Type | Referentie | Resultaat |
|---|---|---|---|
| 3.1 | Puntmonster | 2.1 | Geen asbest |

| Opmerking | Slechts zeer beperkt waarneembaar (één plint verwijderd). Voor een volledige inspectie dient de lijmlaag nog op een tweede plaats bemonsterd te worden. Dit is niet mogelijk binnen het kader van het niet-destructief onderzoek. |

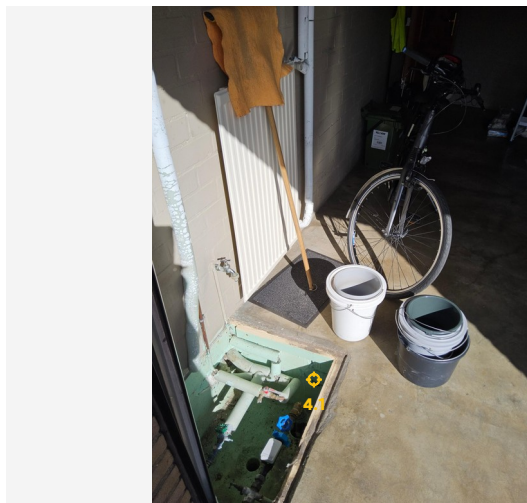
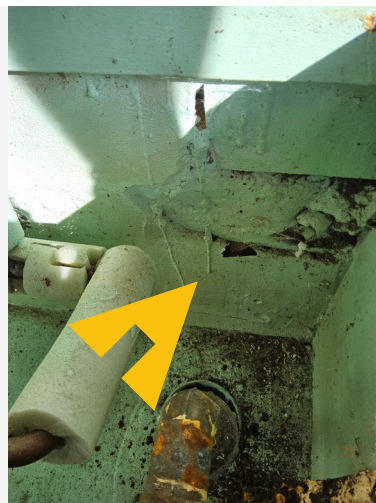
## Fiche 4: Cementering binnenwanden put watertoevoer garage

### Conclusie

Geen asbest

| # | Type | Referentie | Resultaat |
|---|---|---|---|
| 4.1 | Mengmonster | 1.2 | Geen asbest |

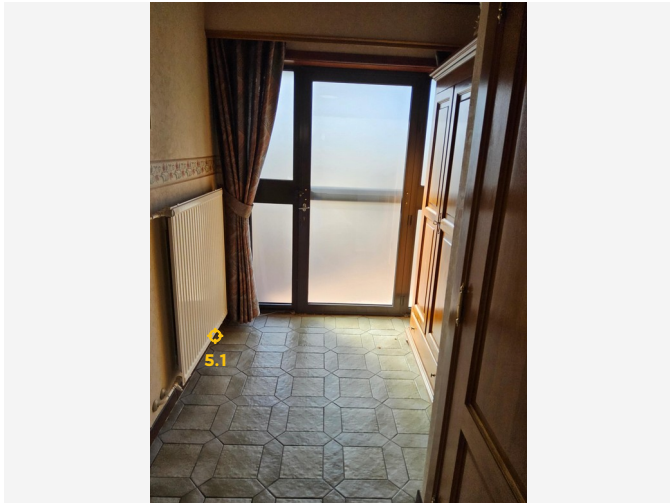
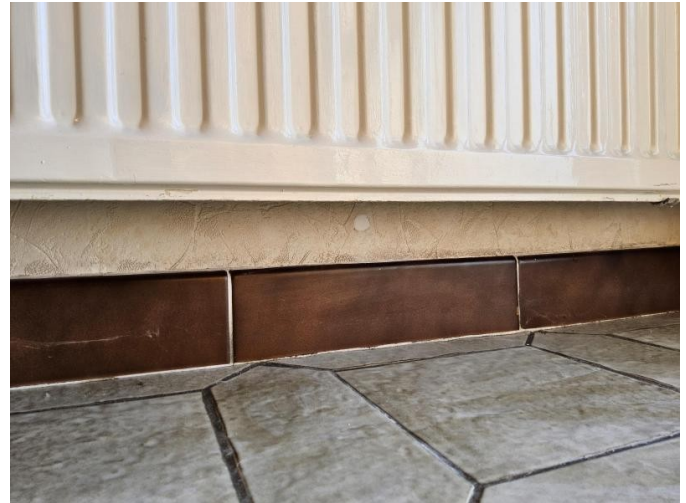
### Conclusie

Geen asbest

| # | Type | Referentie | Resultaat |
|---|---|---|---|
| 5.1 | Mengmonster | 1.1 | Geen asbest |

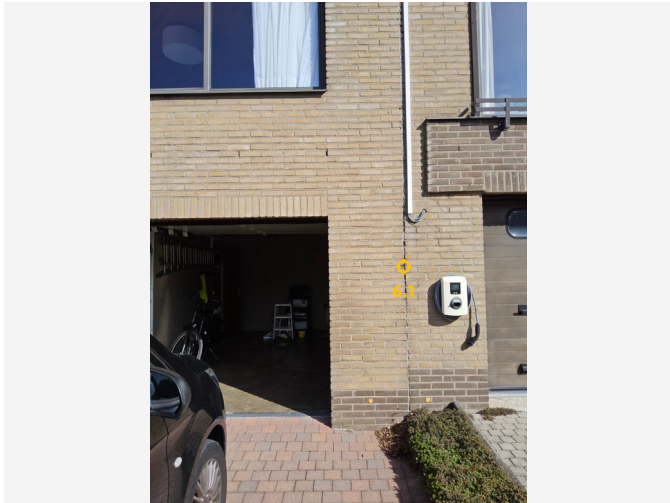
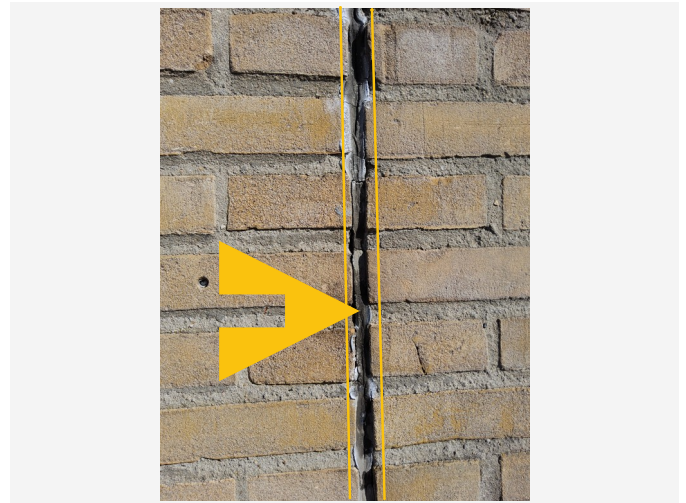
## Fiche 6: Mastiek buitengevels woning

### Conclusie

Geen asbest

| # | Type | Referentie | Resultaat |
|---|---|---|---|
| 6.1 | Puntmonster | 3.1 | Geen asbest |

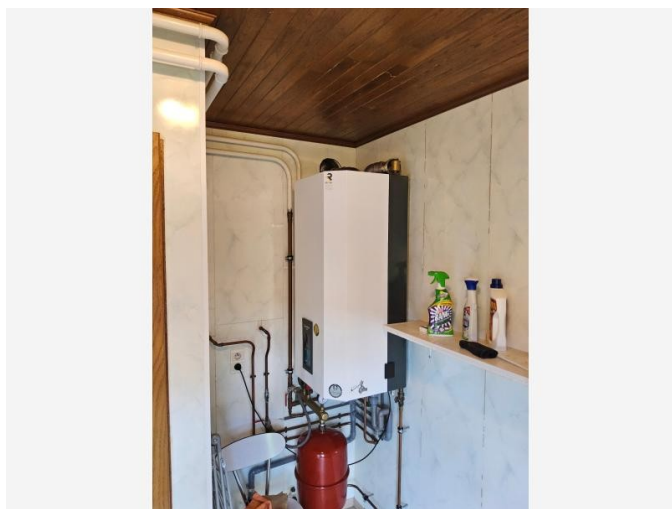
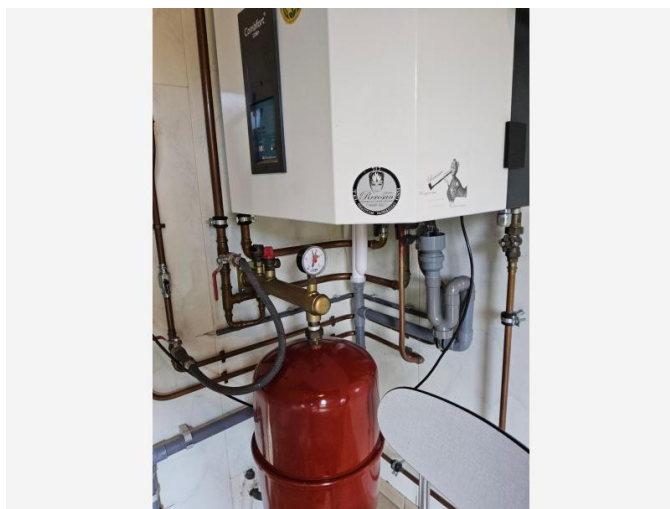
### Fiche 7: Stookketel

| Beschrijving | Notitie | Terug te vinden op plannen |
|---|---|---|
| Fiche 7: Stookketel | Combifort 32/80+. Niet-asbestverdacht. Geen asbestverdachte pakkingen en dichtingen aangetroffen. | - |

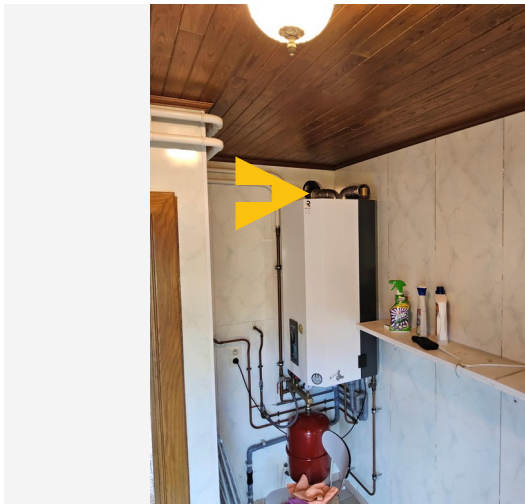
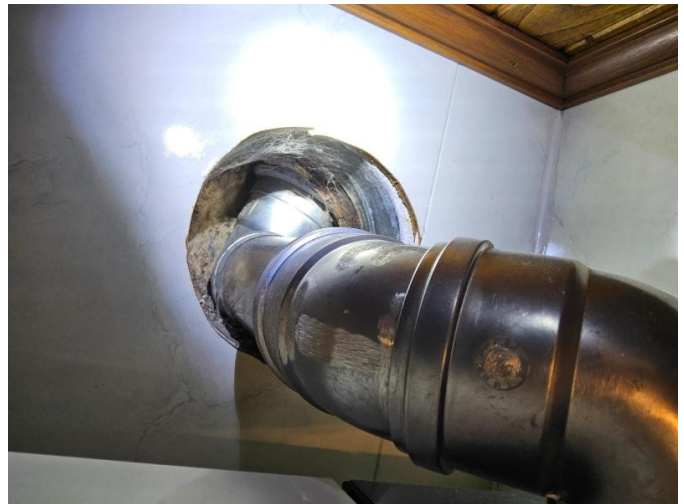
## Fiche 8: Rookgaskanaal stookketel

| Beschrijving | Notitie | Terug te vinden op plannen |
|---|---|---|
| Fiche 8: Rookgaskanaal stookketel | Vervaardigd uit metaal. Er werden geen asbestverdachte materialen aangetroffen. Geen inspectie van de binnenzijde van dit rookgaskanaal mogelijk. | Plan 1.1: Gelijkvloers |

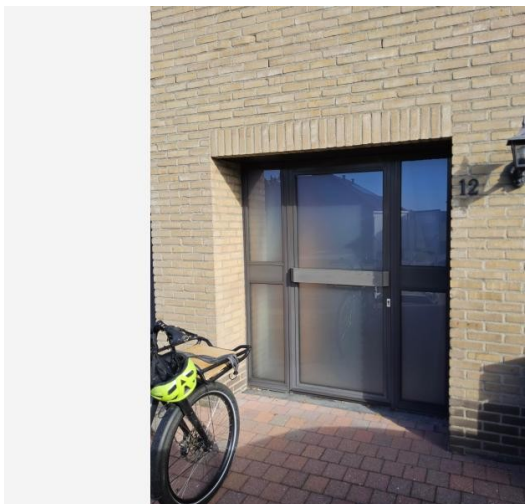
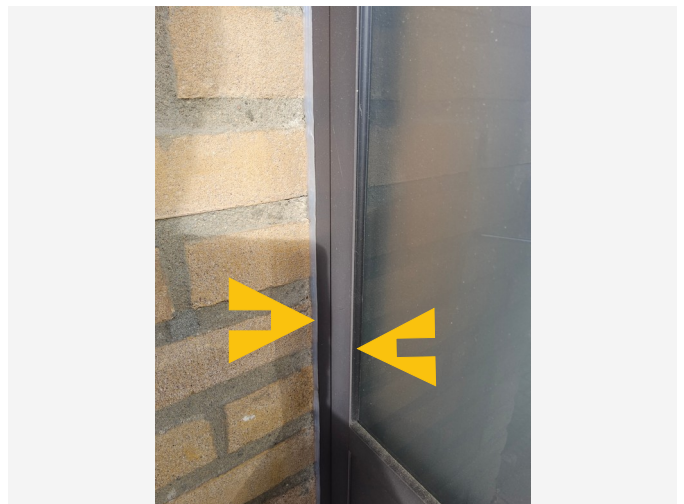
## Fiche 9: Afdichtingsmateriaal in en rond buitenschrijnwerk woning

| Beschrijving | Notitie | Terug te vinden op plannen |
|---|---|---|
| Fiche 9: Afdichtingsmateriaal in en rond buitenschrijnwerk woning | Soepele silicone en rubber. | - |

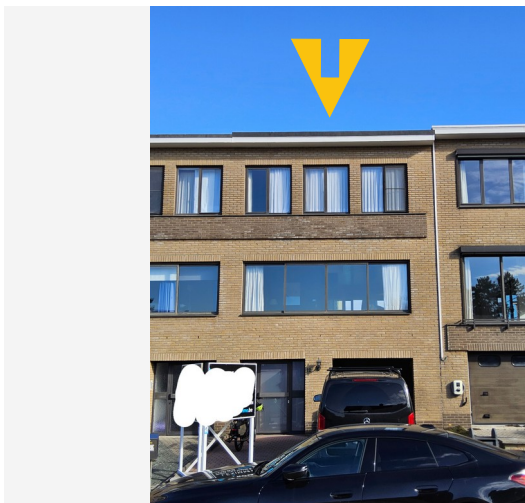
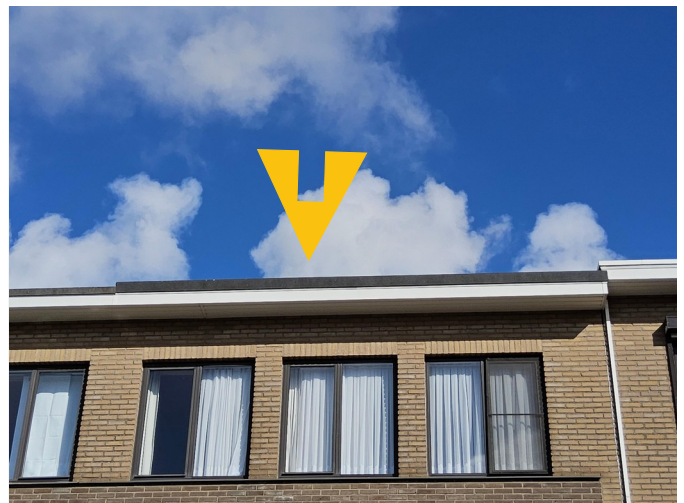
## Fiche 10: Dakbedekking plat dak woning

| Beschrijving | Notitie | Terug te vinden op plannen |
|---|---|---|
| Fiche 10: Dakbedekking plat dak woning | Dakbedekking vernieuwd in 2012. Niet asbestverdacht. Geen visuele controle mogelijk. | Plan 1.9: Plat dak |

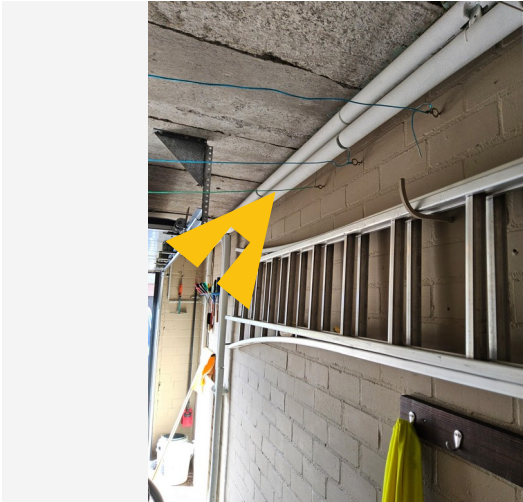
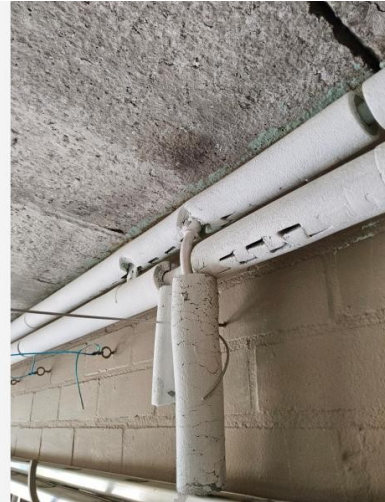
## Fiche 11: Leidingisolatie garage

| Beschrijving | Notitie | Terug te vinden op plannen |
|---|---|---|
| Fiche 11: Leidingisolatie garage | Vervaardigd uit niet-asbestverdachte kunststof. | - |

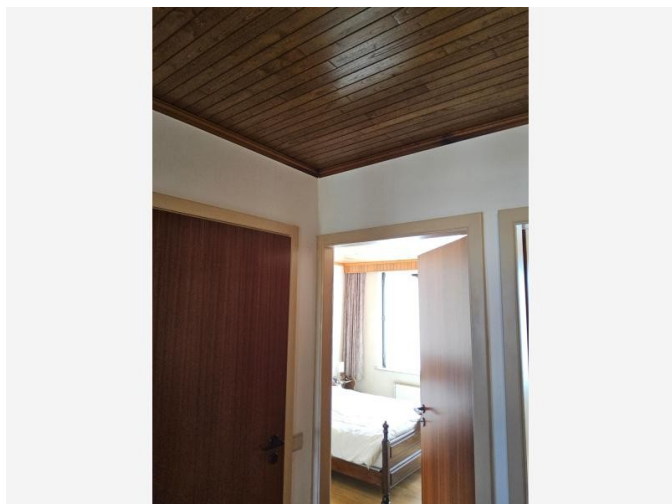
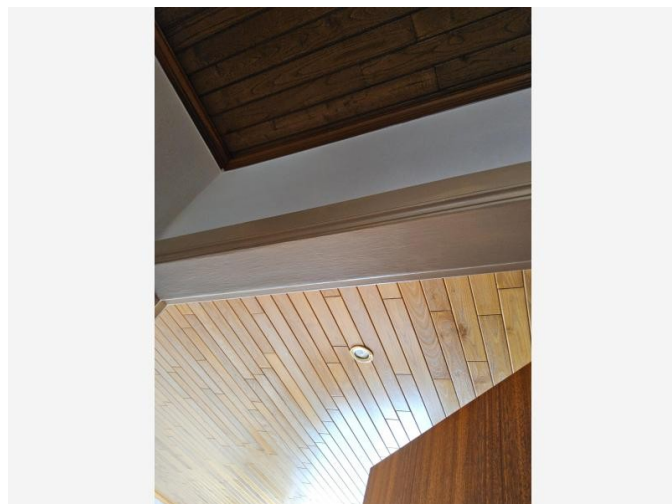
### Fiche 14: Plafonds woning

| Beschrijving | Notitie | Terug te vinden op plannen |
|---|---|---|
| Fiche 14: Plafonds woning | Alle plafonds werden afgewerkt met hout.<br>Enkel het plafond in de garage beschikt niet over een afwerklaag (beton waarneembaar). | - |
