# Asbestinventarisatetest

Tuinwijk 101, 2840 Rumst

Attestnummer : 20260928-000428.000

**Niet-asbestveilig**

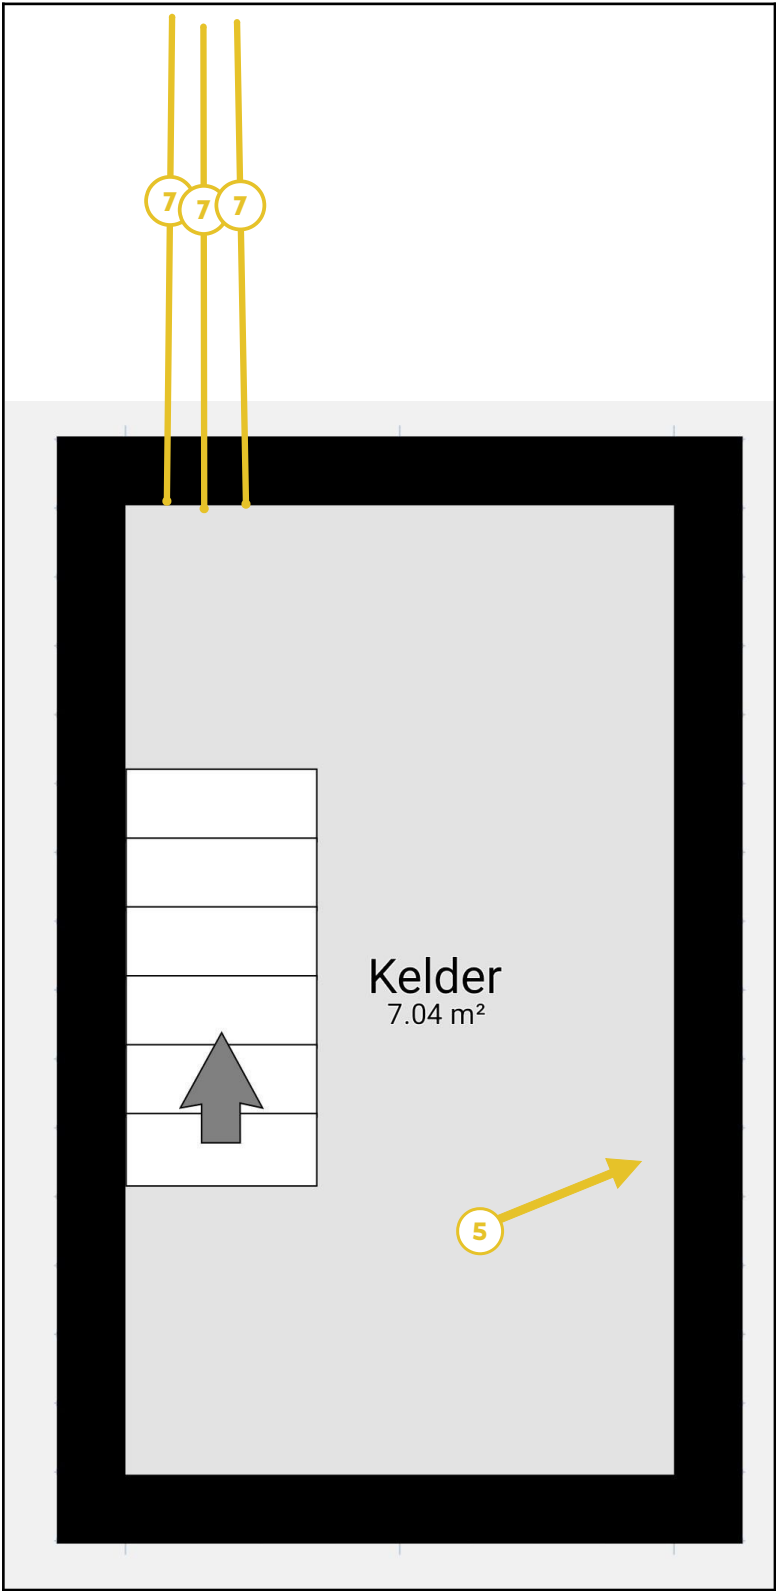
# Plan 1.1: Kelder

| 5. Bakeliet meterkast en toebehoren kelder | Asbestmateriaal | Zorgvuldig beheren |
| 7. Doorvoerleidingen kruipkelder | Asbestmateriaal | Zorgvuldig beheren |

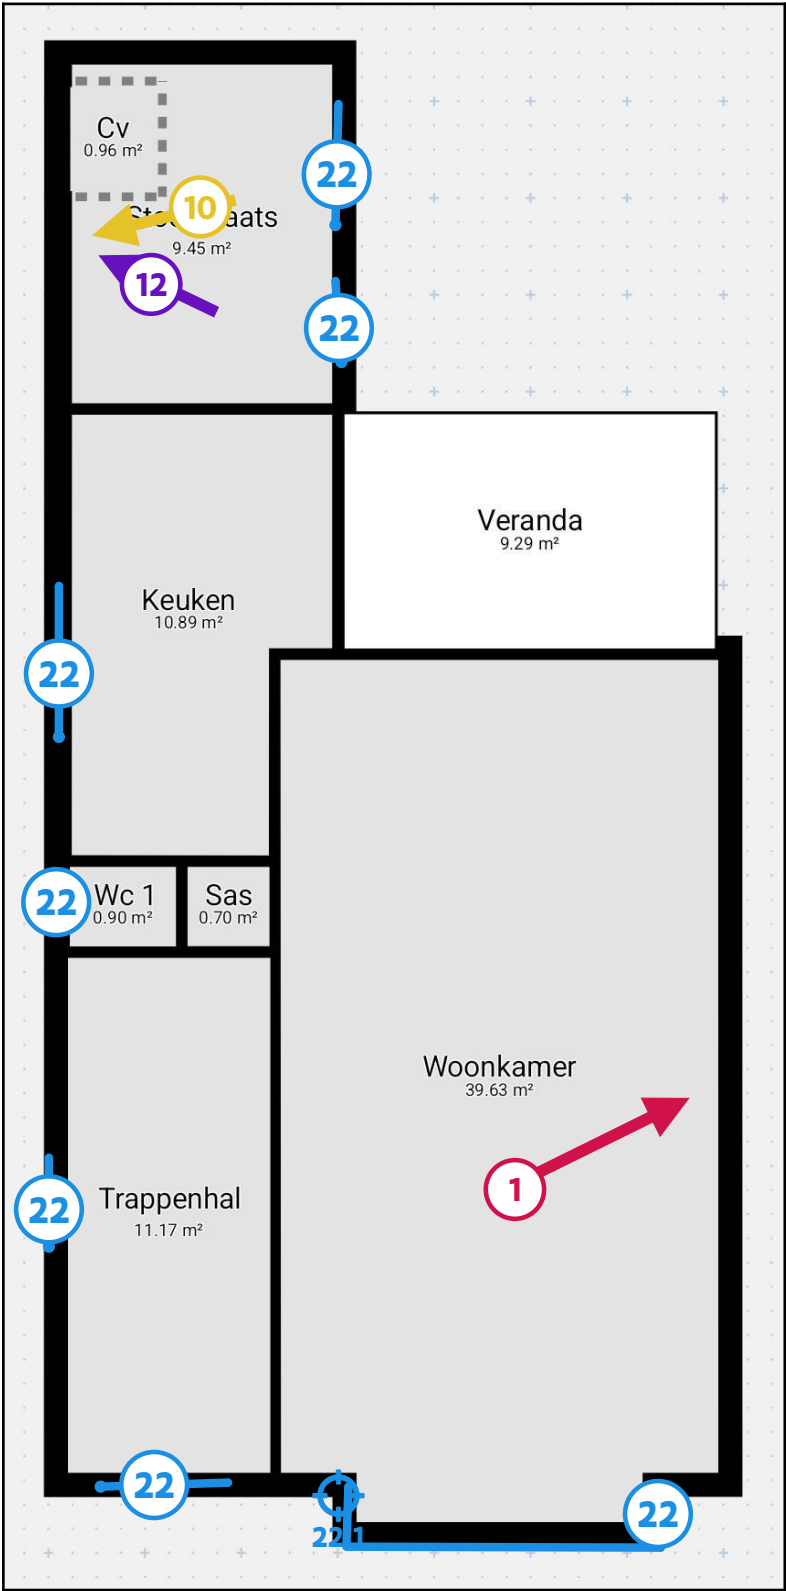
# Plan 1.5: Gelijkvloers

| 1. Dichtingskoorden kachel woonkamer | Asbestmateriaal | Dringend verwijderen |
| 10. Afvoerleidingen kruipkelder onder stookplaats | Asbestmateriaal | Zorgvuldig beheren |
| 12. Kruipkelders woning | Beperking | - |

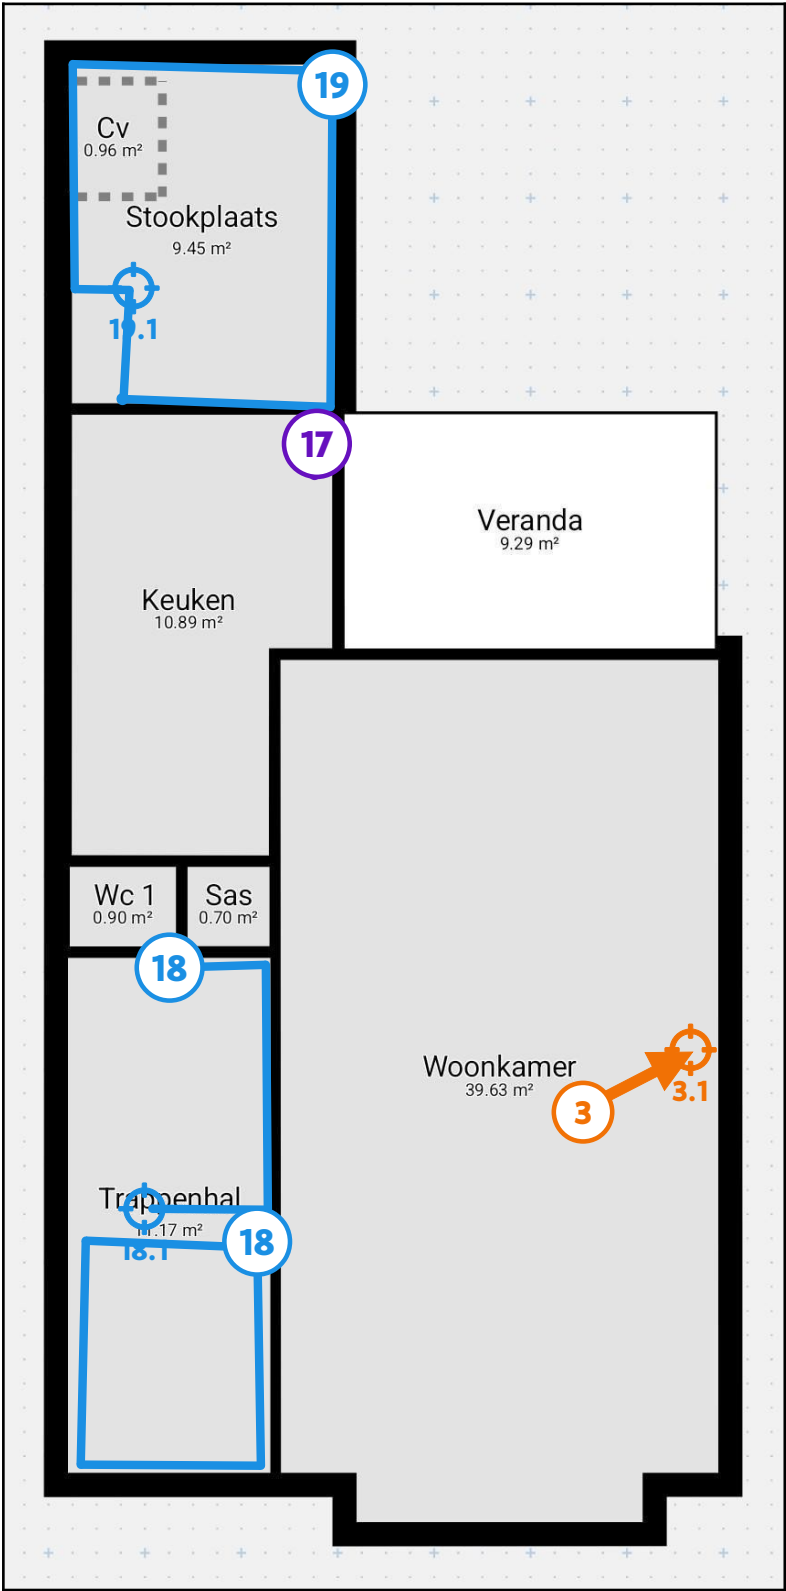
# Plan 1.7: Gelijkvloers

| 3. Plaatmateriaal kachel woonkamer | Asbestmateriaal | <a href="#">Verwijderen</a> |
| 17. Pakkingen en dichtingen oude radiatoren woning | Advies | - |

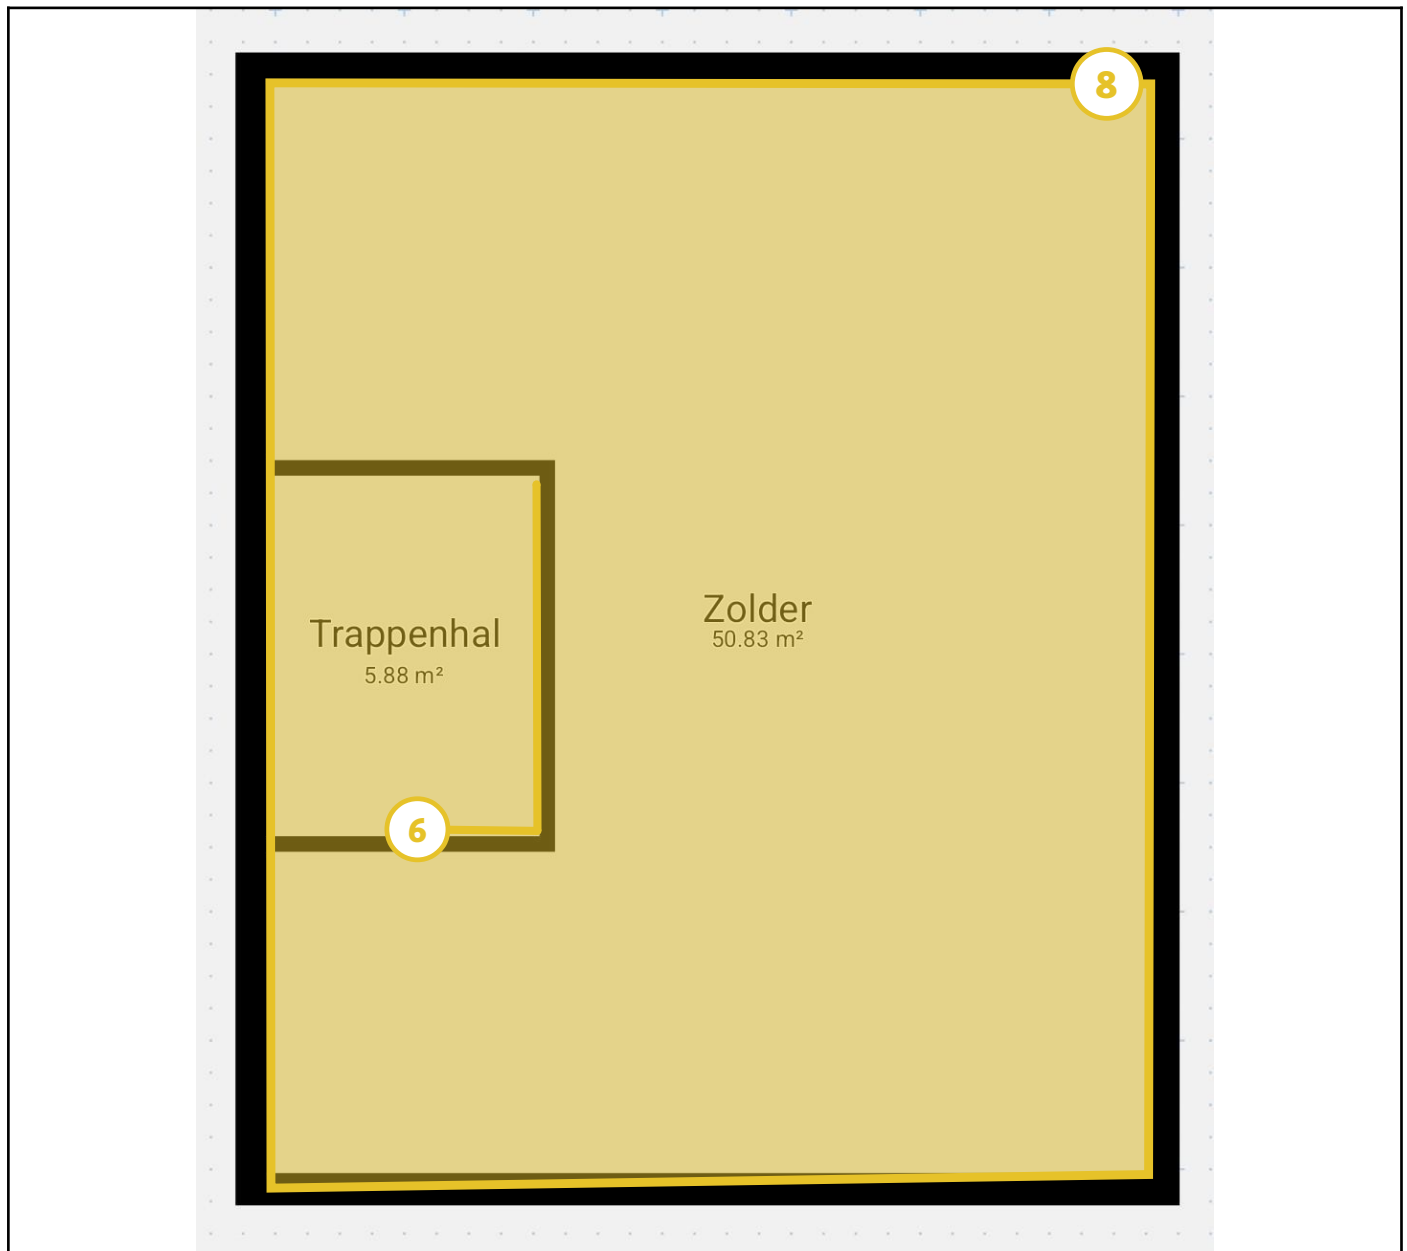
## Plan 1.14: Tweede verdieping

| Beschrijving | Type | Actie |
|---|---|---|
| 6. Plinten trappenhal tweede verdieping | Asbestmateriaal | Zorgvuldig beheren |
| 8. Bakeliet oude elektrische installaties woning | Asbestmateriaal | Zorgvuldig beheren |

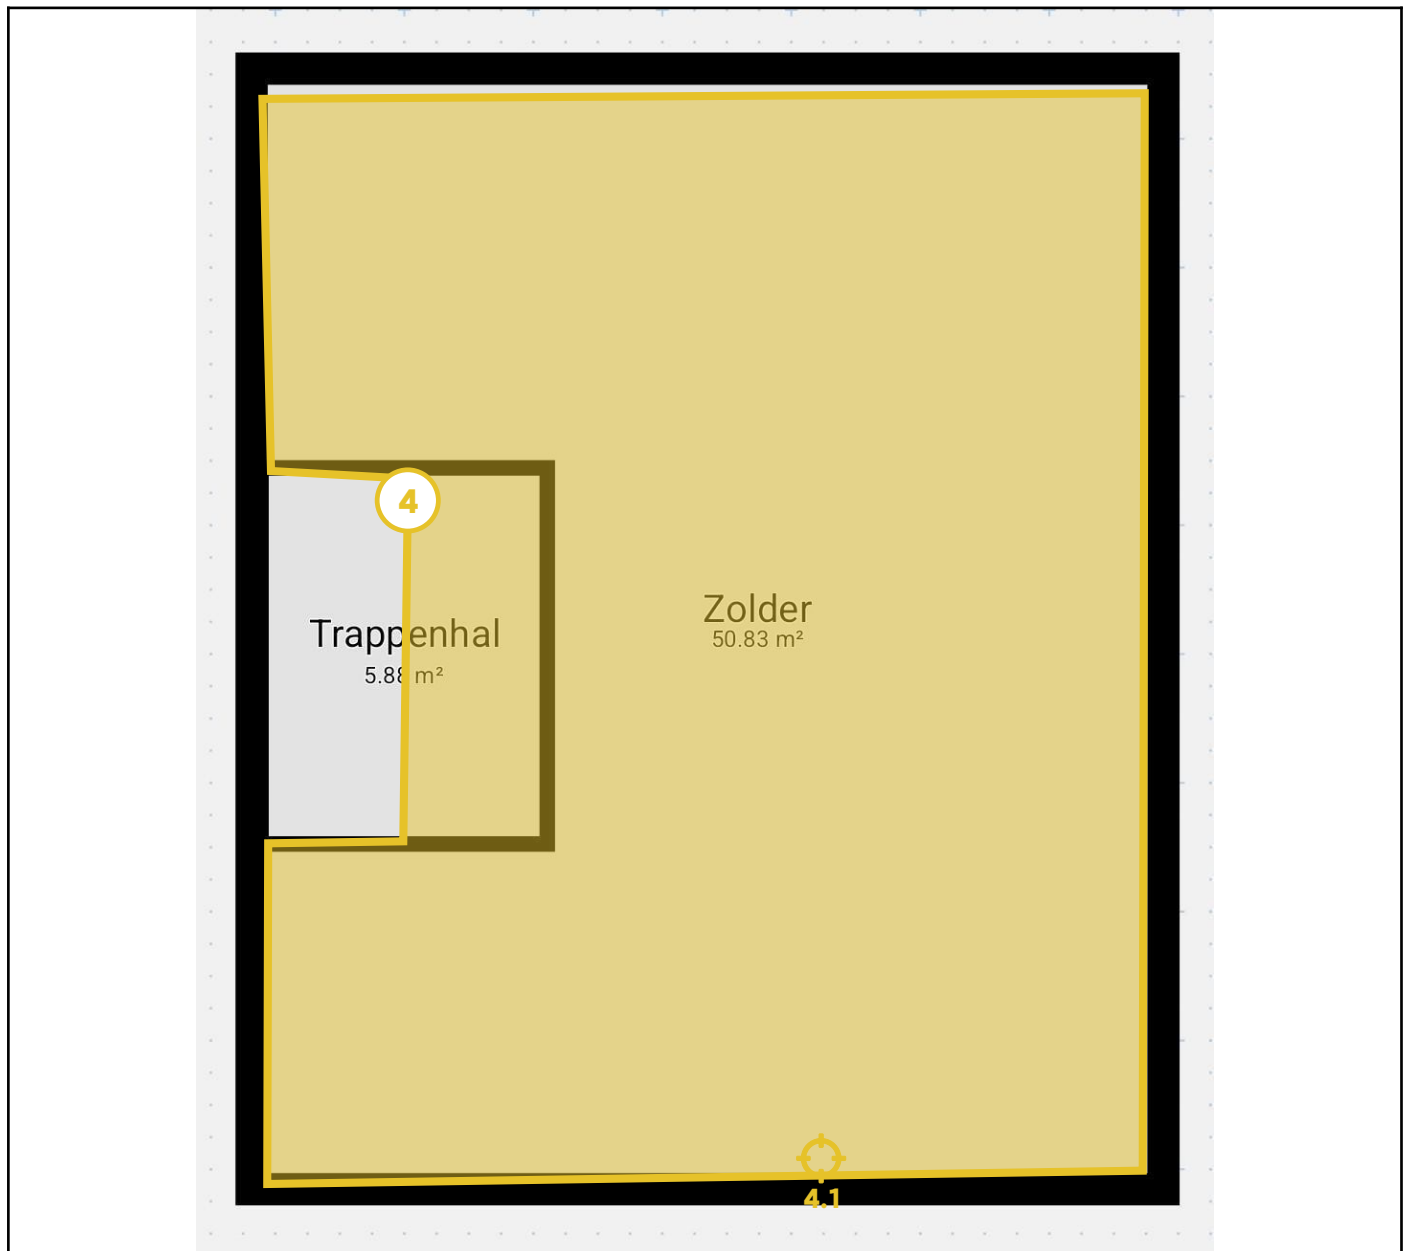
## Plan 1.16: Tweede verdieping

| Beschrijving | Type | Actie |
|---|---|---|
| 4. Vinyltegels tweede verdieping | Asbestmateriaal | Zorgvuldig beheren |

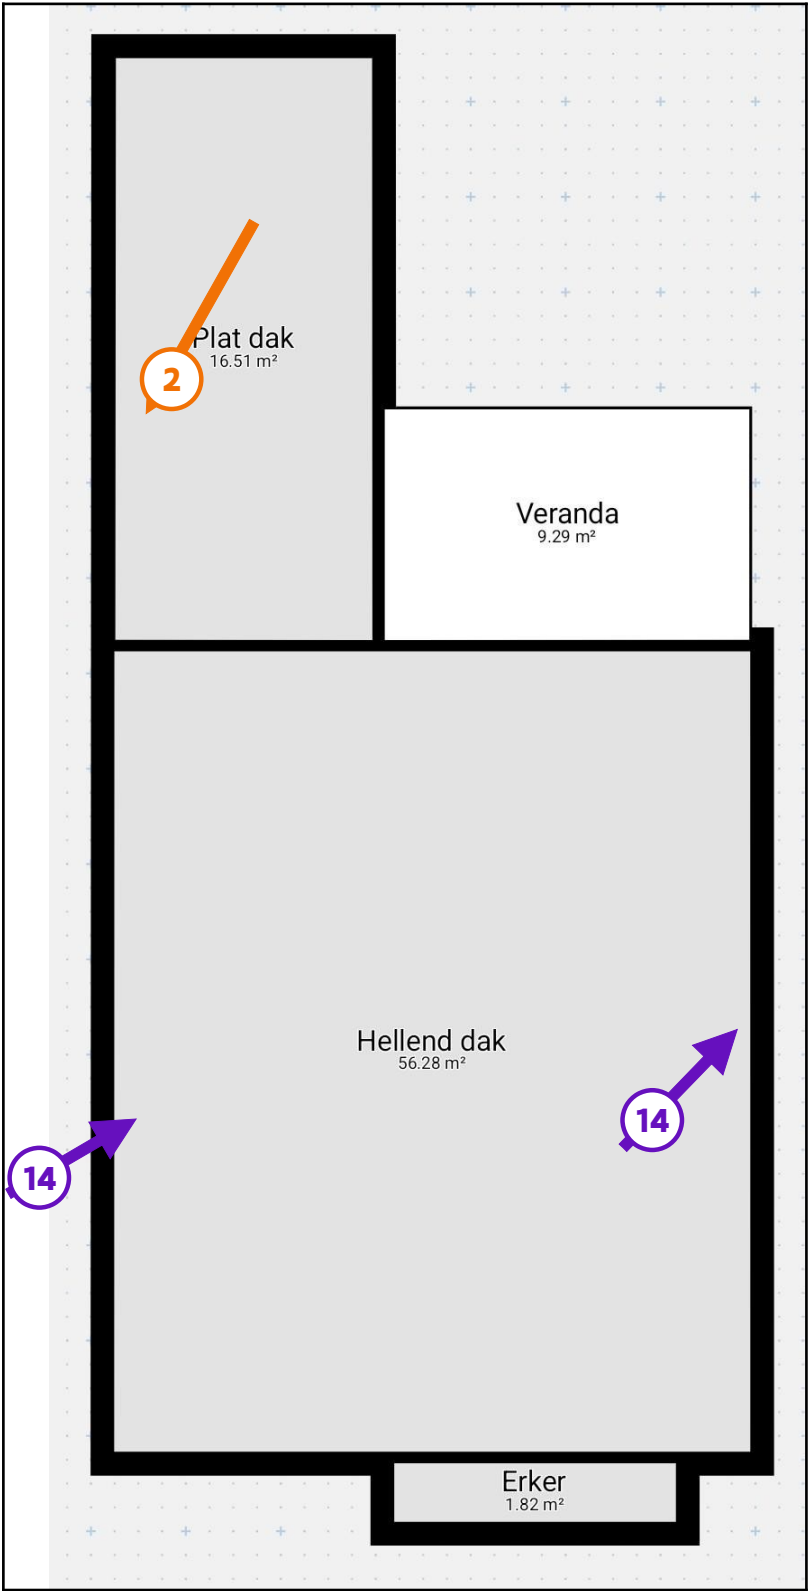
# Plan 1.19: Daken

| 2. Rookgaskanaal plat dak (bedekt onder deksteen) | Asbestmateriaal | <a href="#">Verwijderen</a> |
| 14. Rookgaskanalen hellend dak | Beperking | - |

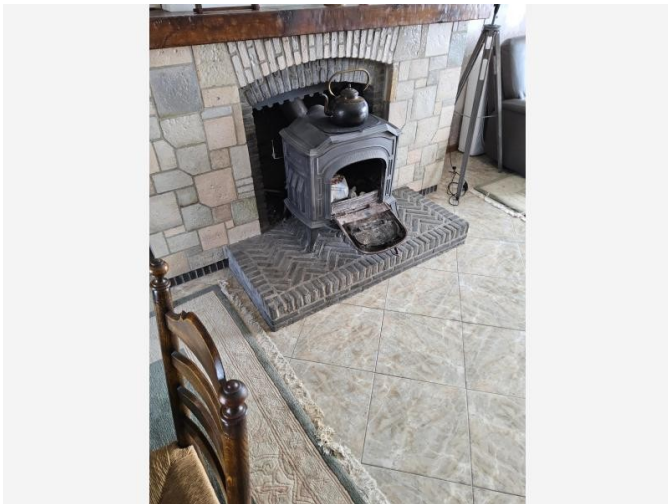
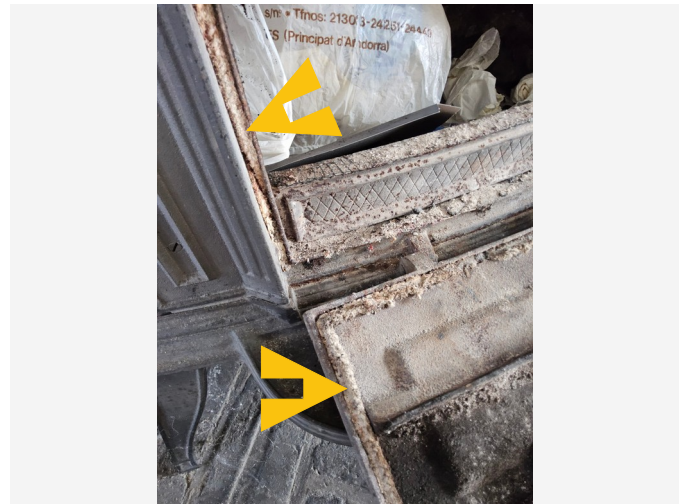
| Fiche 1: Dichtingskoorden kachel woonkamer..... | 43 |

Het asbestmateriaal valt onder de mijlpaal van 2034.

**Dringend verwijderen**

| Eindbeoordeling materiaalarisico | Hoog materiaalarisico en/of hoge kans op vezelvrijgave |

| Gebondenheid | Categorie 3: niet-hechtgebonden met weinig of geen matrix |
| Asbestsoort (vezeltype) | Alleen chrysotiel aanwezig |
| Asbestconcentratie | Hoog ( $\geq 50\%$ ) |
| Afschermingsgraad van het gehele materiaal | Geheel of deels vrij aan binnenluchtstromen |
| Toestand van het materiaal | Licht beschadigd, licht verweerd. Intacte calciumsilicaatplaat of materiaal met categorie 3-gebondenheid |

| Beschrijving | Dichtingskoorden kachel woonkamer |

- Scherm in afwachting van verwijdering het asbestmateriaal af van luchtstromingen en verstoring: bijvoorbeeld door het te verpakken, te fixeren, af te dekken, signalisatie - afbakening aan te brengen, ...
- Verwijder dit asbestmateriaal zo snel mogelijk. Volg de toestand goed op.
- Voer bijkomende staalname(s) uit.

- Eenvoudige handelingen: mag via doe-het-zelf of door werknemer(s) met opleidingsattest eenvoudige handelingen  
Indien het materiaal niet beschadigd geraakt en men stofvorming vermijdt mag dit eventueel door een doe-het-zelf of werknemer(s) met opleidingsattest eenvoudige handelingen verwijderd worden. Dit is enkel mogelijk mits het nemen van de juiste voorzorgsmaatregelen, het gebruik van de nodige PBM's (een aansluitend stofmasker beschermingsklasse FFP3, wegwerphandschoenen, een wegwerpoverall (Cat. III, Type 5 en 6) en afspoelbare schoenen) en mits het materiaal goed gefixeerd wordt tijdens de verwijdering (gebruik hiervoor speciaal impregneermiddel). Het koord moet voorzichtig los geschraapt worden met handgereedschap (bv. met een priem of platte schroevendraaier). Het afval dient hermetisch afgesloten en dubbel verpakt te worden en kan enkel opgehaald worden door een geregistreerde asbestinzamelaar (niet-
