# Asbestinventarisatetest

Blauwstraat 21, 2850 Boom

Attestnummer : 20230119-000528.000

**Niet-asbestveilig**

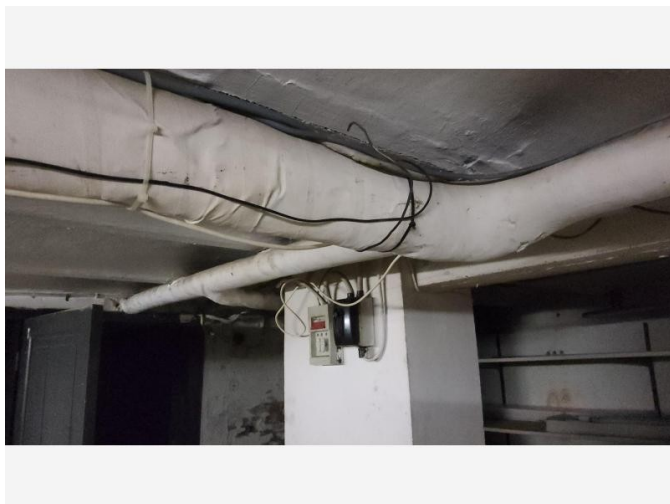
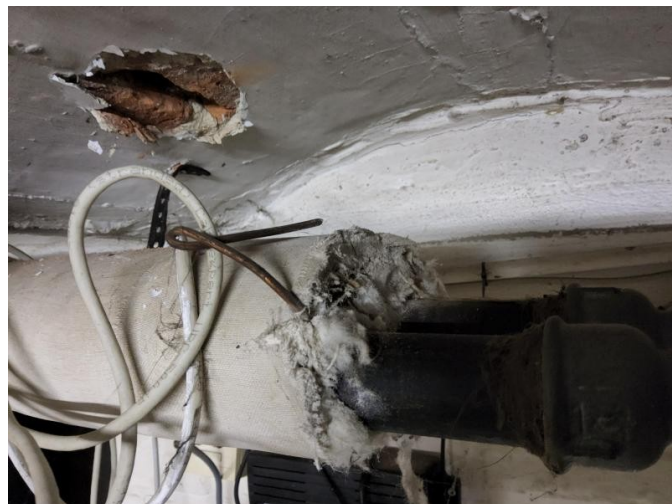
Het asbestmateriaal valt onder de mijlpaal van 2034.

| Eindbeoordeling materiaalarisico | Verhoogd materiaalarisico en/of verhoogde kans op vezelvrijgave |

| Gebondenheid | Categorie 2: niet-hechtgebonden met matrix |
| Asbestsoort (vezeltype) | Amfibool aanwezig, uitgezonderd crocidoliet |
| Asbestconcentratie | Hoog ( $\geq 50\%$ ) |
| Afschermingsgraad van het gehele materiaal | Geheel of deels (ook) vrij aan de binnenlucht |
| Toestand van het materiaal | Licht beschadigd, licht verweerd. Intact materiaal type Pical – asbestboard of categorie III 'gebondenheid' |

| Beschrijving | Leidingisolatie |

Verwijderen

- Zorg voor een veilig beheer. Vermijd het beschadigen van het asbestmateriaal. Controleer de toestand jaarlijks op wijzigingen.
- Voer bijkomende staalname(s) uit.

- Hermetische zone (erkend asbestverwijderaar)  
Kan niet anders

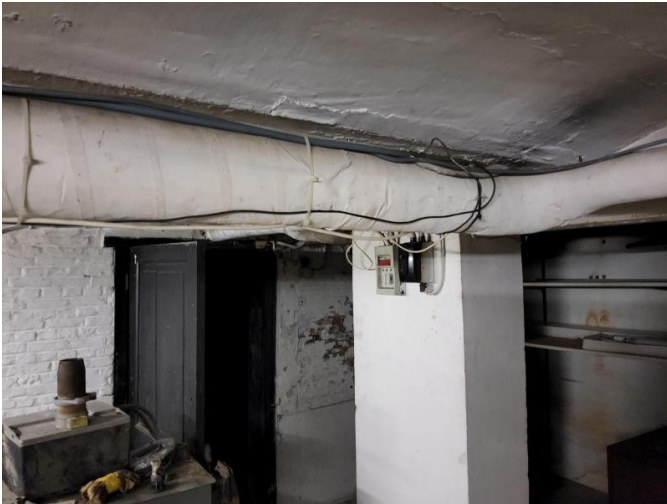
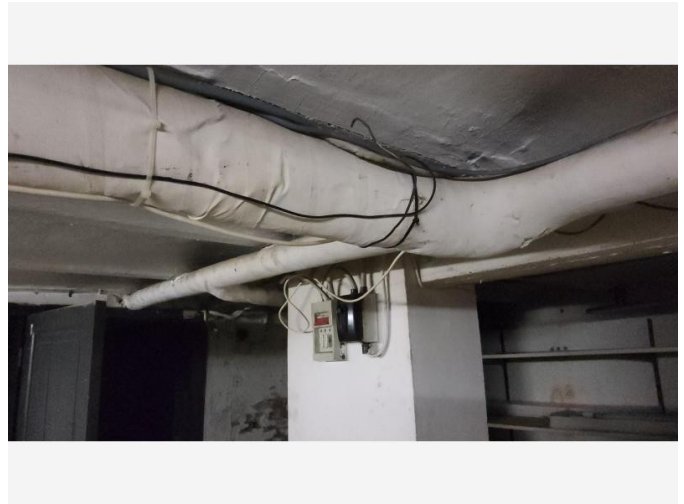
Het asbestmateriaal valt onder de mijlpaal van 2040.

| Eindbeoordeling materiaalrisico | Zeer laag materiaalrisico en/of zeer lage kans op vezelvrijgave |

| Toestand van het materiaal | Onbeschadigd, niet verweerd |

| Beschrijving | Bakeliet |

| Opmerking | Bakeliet elektriciteit |

Zorgvuldig beheren

- Zorg voor een veilig beheer. Vermijd het beschadigen van het asbestmateriaal. Controleer de toestand jaarlijks op wijzigingen.

- Eenvoudige handelingen: mag via doe-het-zelf of door werknemer(s) met opleidingsattest eenvoudige handelingen  
Kan men eenvoudig losschroeven

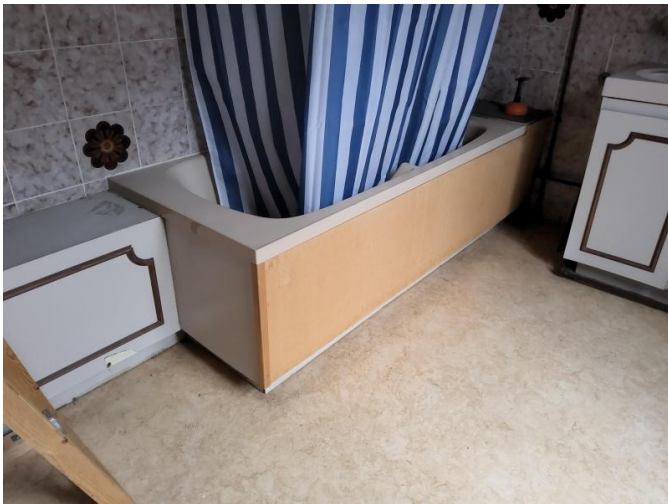
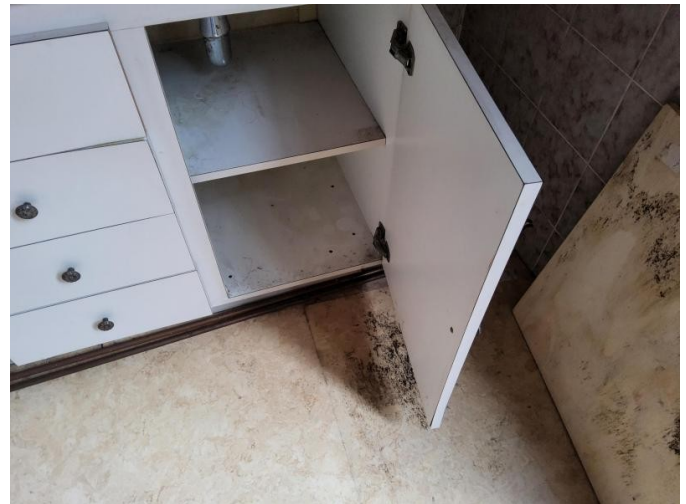
Het asbestmateriaal valt onder de mijlpaal van 2040.

| Eindbeoordeling materiaalrisico | Laag materiaalrisico en/of verlaagde kans op vezelvrijgave |

| Toestand van het materiaal | Licht beschadigd, licht verweerd. Intact materiaal type Pical – asbestboard of categorie III 'gebondenheid' |

| Beschrijving | Linoleum badkamer |

| Opmerking | Linoleum is niet soepel--asbestverdacht/asbestkarton |

Zorgvuldig beheren

- Zorg voor een veilig beheer. Vermijd het beschadigen van het asbestmateriaal. Controleer de toestand jaarlijks op wijzigingen.
- Voer bijkomende staalname(s) uit.

- Eenvoudige handelingen: mag via doe-het-zelf of door werknemer(s) met opleidingsattest eenvoudige handelingen  
Al deze los ligt kan men dit laten doen door aannemer met opleidingsattest
- Eenvoudige handelingen: enkel door erkend asbestverwijderaar  
Indien deze verlijmd is, te verwijderen door erkend asbestverwijdering die de nodige maatregelen neemt

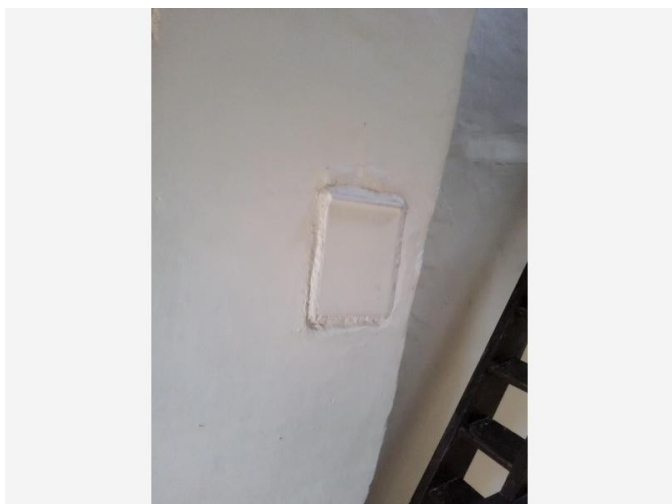
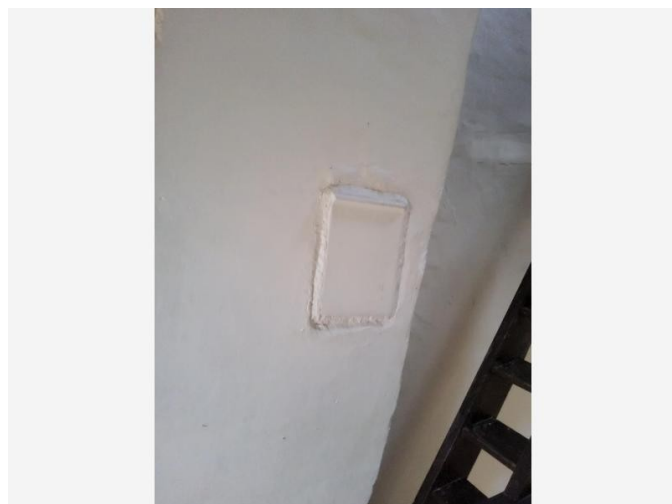
Het asbestmateriaal valt onder de mijlpaal van 2040.

| Eindbeoordeling materiaalrisico | Zeer laag materiaalrisico en/of zeer lage kans op vezelvrijgave |

| Toestand van het materiaal | Onbeschadigd, niet verweerd |

| Beschrijving | Schouwluik |

Zorgvuldig beheren

- Zorg voor een veilig beheer. Vermijd het beschadigen van het asbestmateriaal. Controleer de toestand jaarlijks op wijzigingen.
- Voer bijkomende staalname(s) uit.

- Eenvoudige handelingen: mag via doe-het-zelf of door werknemer(s) met opleidingsattest eenvoudige handelingen  
Dit kan losgemaakt worden en afgevoerd

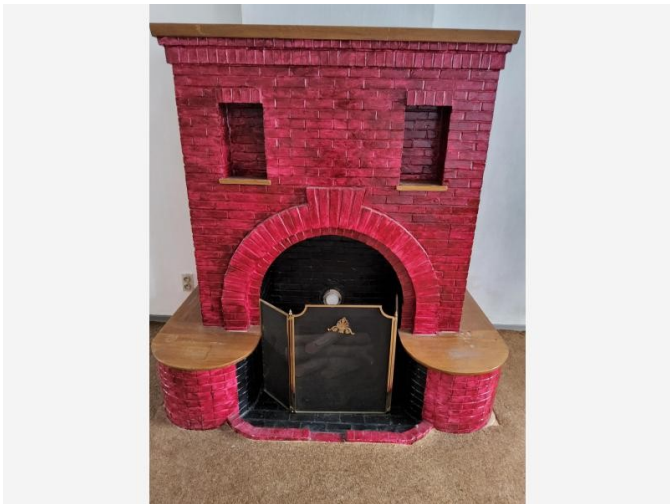
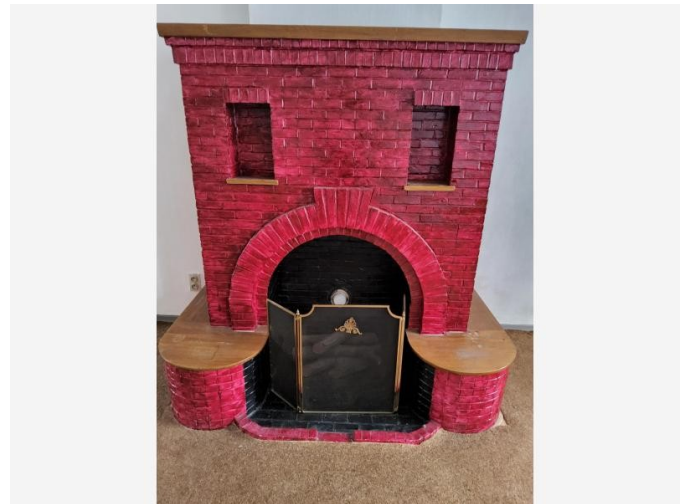
Het asbestmateriaal valt onder de mijlpaal van 2040.

| Eindbeoordeling materiaalrisico | Zeer laag materiaalrisico en/of zeer lage kans op vezelvrijgave |

| Toestand van het materiaal | Onbeschadigd, niet verweerd |

| Beschrijving | Massal schouw |

Zorgvuldig beheren

- Zorg voor een veilig beheer. Vermijd het beschadigen van het asbestmateriaal. Controleer de toestand jaarlijks op wijzigingen.
- Voer bijkomende staalname(s) uit.

- Eenvoudige handelingen: mag via doe-het-zelf of door werknemer(s) met opleidingsattest eenvoudige handelingen  
Uitpakken, verpakken en afvoeren

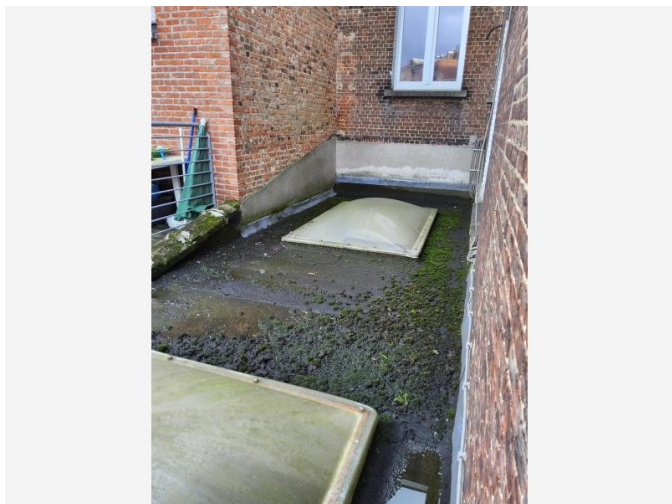
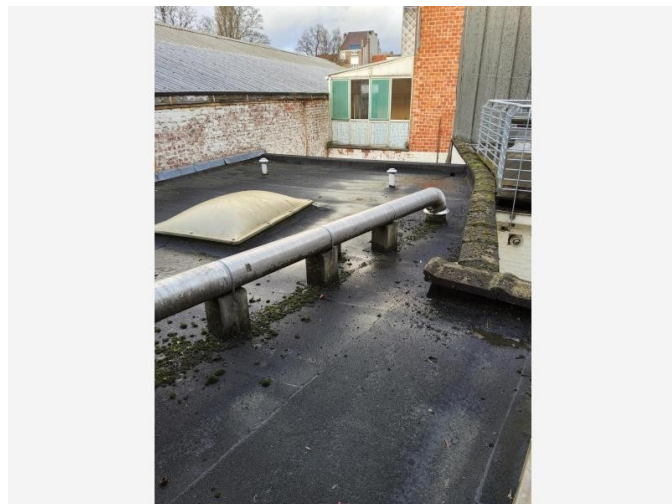
Het asbestmateriaal valt onder de mijlpaal van 2040.

| Eindbeoordeling materiaalarisico | Laag materiaalarisico en/of verlaagde kans op vezelvrijgave |

| Toestand van het materiaal | Licht beschadigd, licht verweerd. Intact materiaal type Pical – asbestboard of categorie III 'gebondenheid' |

| Beschrijving | Roofing |

| <b>Opmerking</b> | Roofing werd nooit vervangen/staalname onmogelijk zonder schade |

Zorgvuldig beheren

- Zorg voor een veilig beheer. Vermijd het beschadigen van het asbestmateriaal. Controleer de toestand jaarlijks op wijzigingen.
- Voer bijkomende staalname(s) uit.

- Eenvoudige handelingen: enkel door erkend asbestverwijderaar  
Extra maatregelen nodig om dit te verwijderen

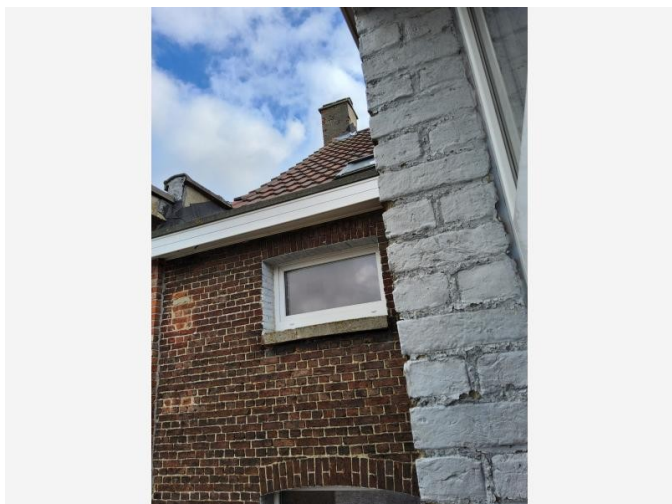
**Reden:** Er is geen volledige risicobeoordeling mogelijk

**Uitleg van de asbestdeskundige:** Deskundige kon zowel Langs binnen- also Langs buiten geen inspectie uitvoeren

| Karakterisatie | Asbest (verdacht) |

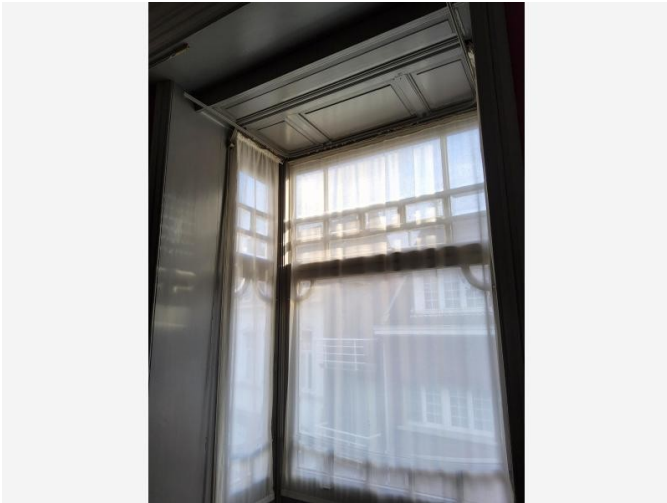
**Bouwjaar:** 2012

*Constructies gebouwd vanaf 2001 moeten niet onderzocht worden*

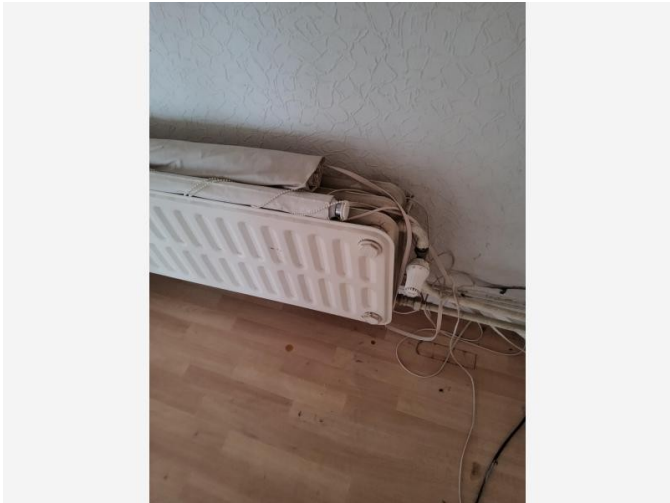
Deze radiators kunnen even asbestpacking bevatten , maar evengied niet

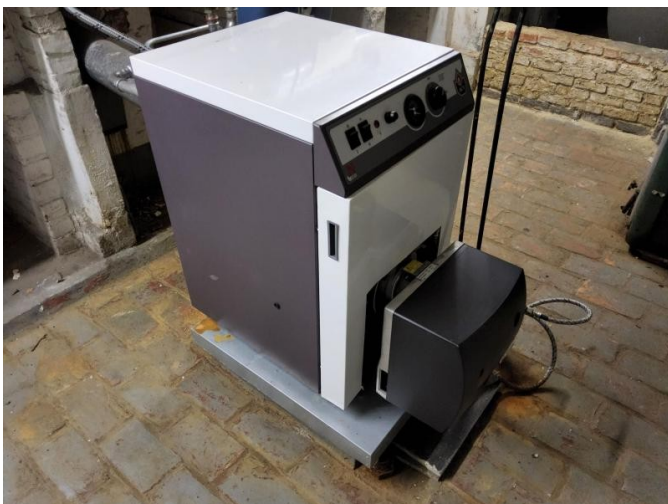
Merk en type ketel niet te verifiëren/Zonder destructief onderzoek geen uitsluitel

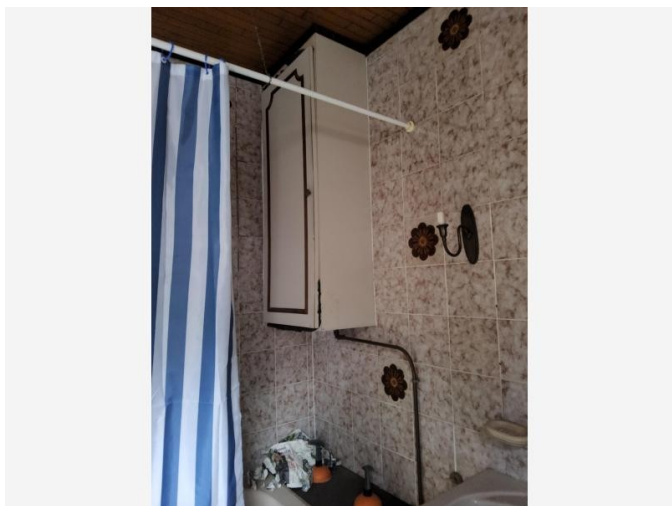
Volgens literatuur niet te bepalen of deze asbestvrij is

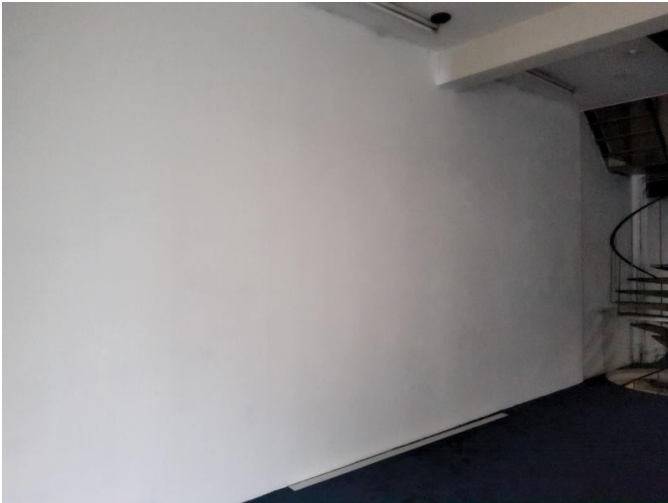
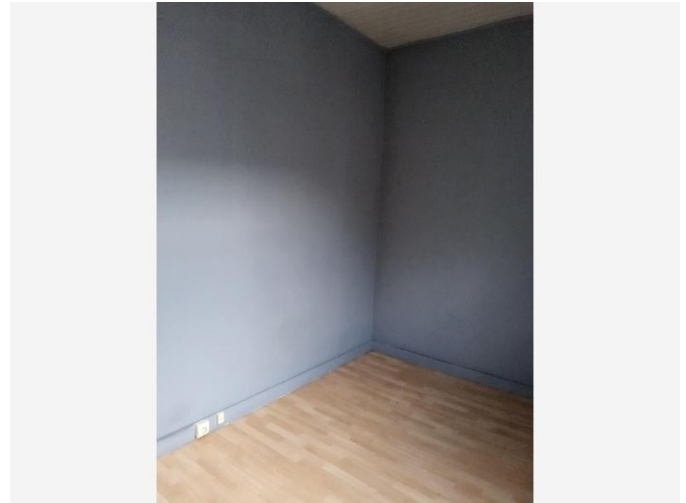
## Fiche 12: Gyproc

Geen asbest

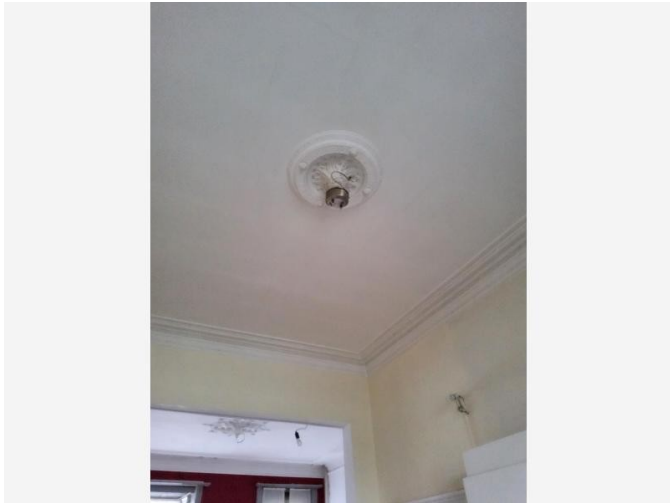
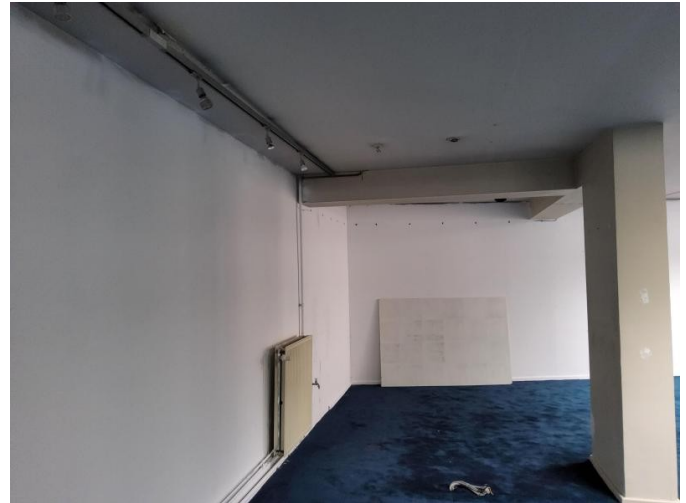
## Fiche 13: Bezetting plafond

Geen asbest

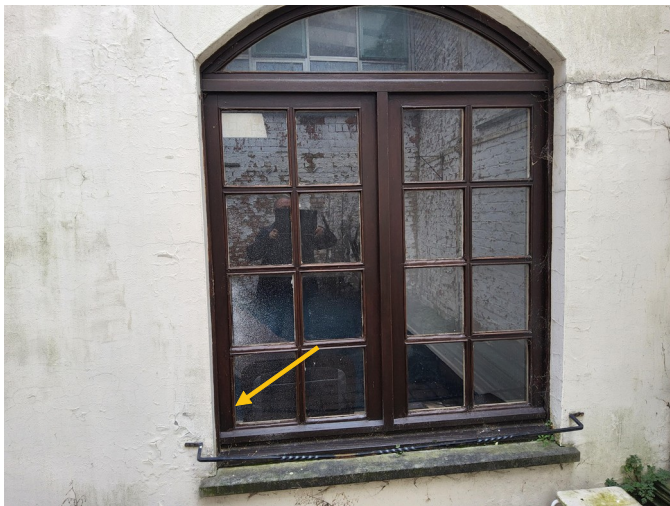
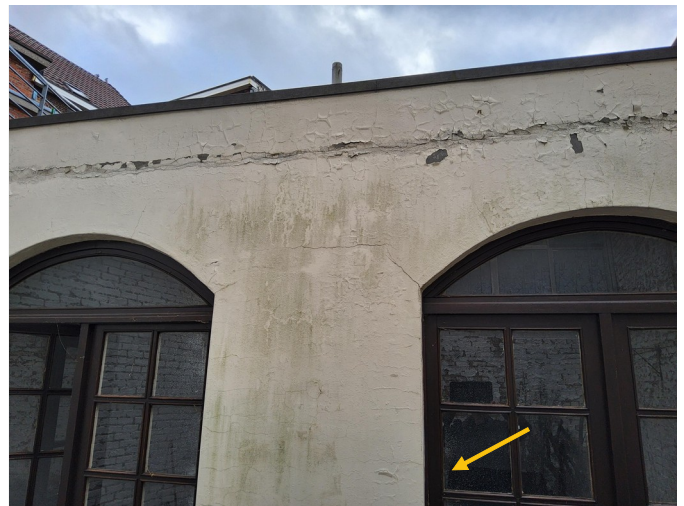
## Fiche 14: Kit and order ramen

Geen asbest

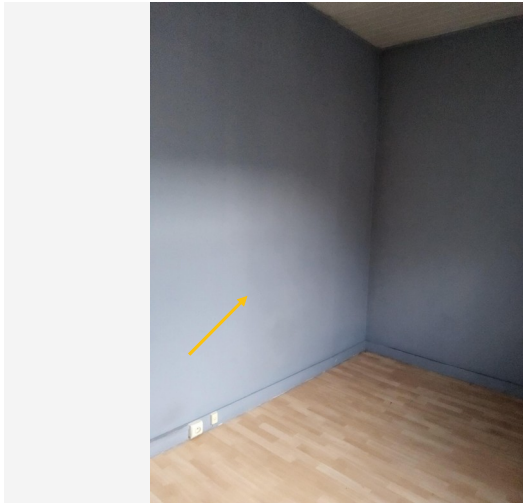
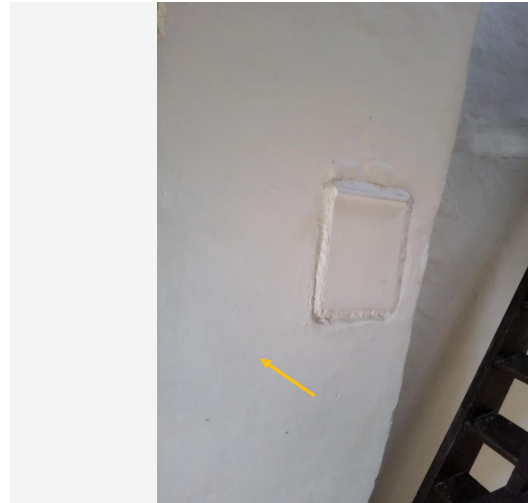
## Fiche 15: Bezetting muur

Geen asbest
