# Asbestinventarisatetest

Oever 36, 2630 Aartselaar

Attestnummer : 20261003-000019.000

Uitgegeven op : 03.10.2026

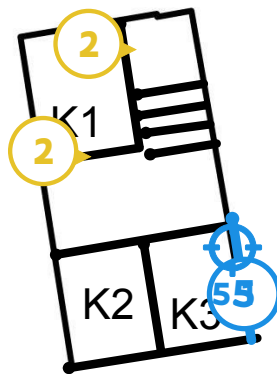
## Plan 1.2: 1e verdieping

| Beschrijving | Type | Actie |
|---|---|---|
| 2. Bakelieten schakelaars | Asbestmateriaal | Zorgvuldig beheren |
| 5. Bezetting | Geen asbest | - |

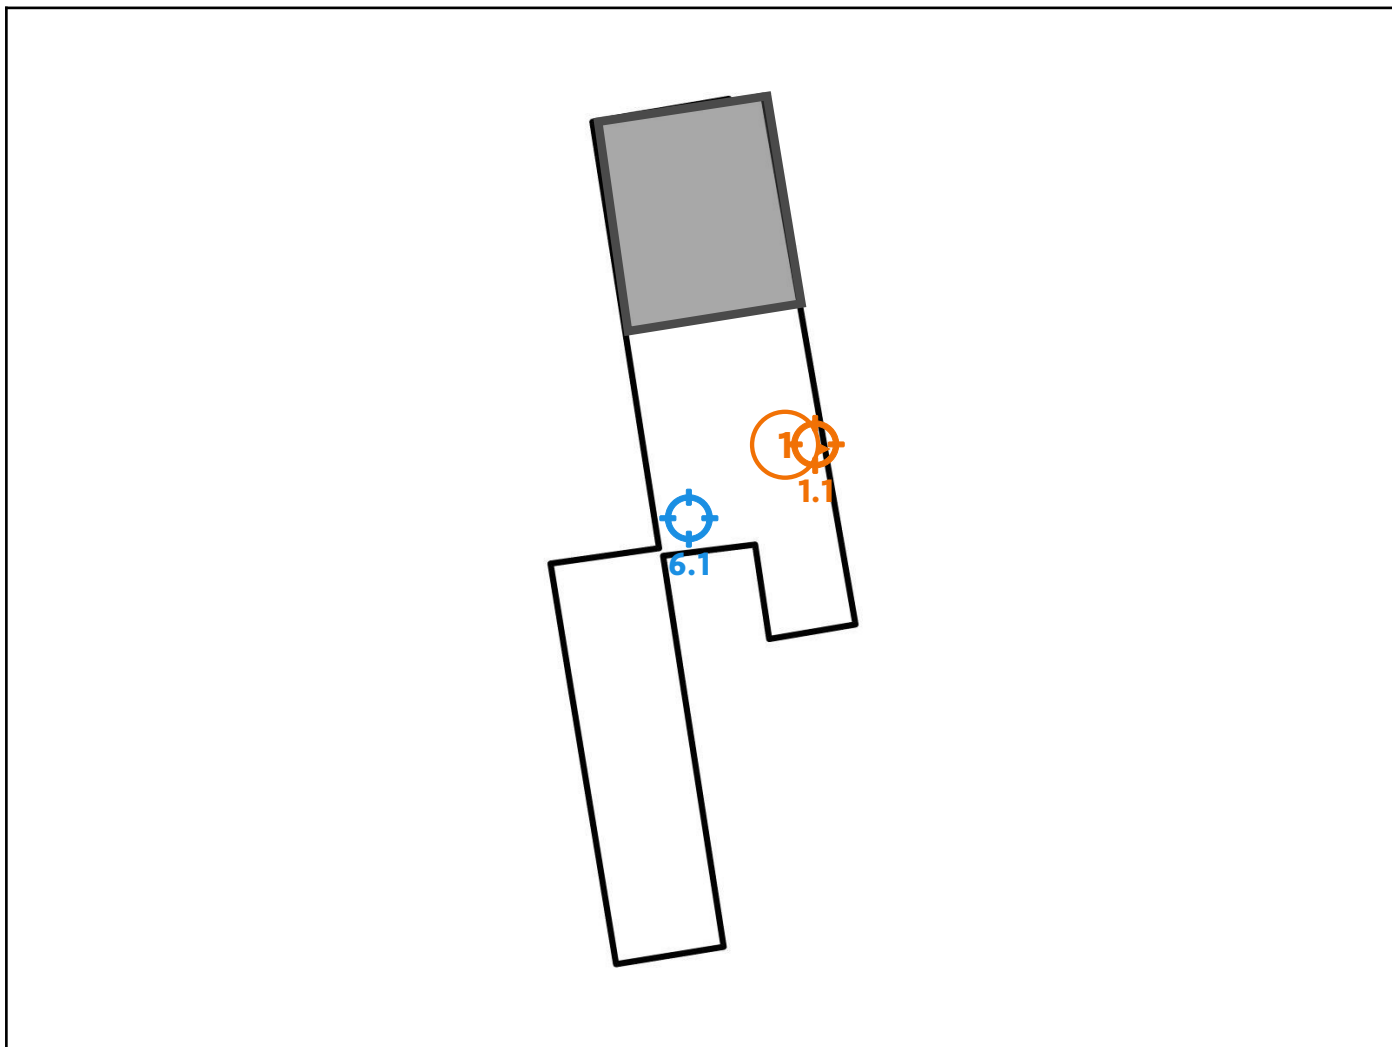
## Plan 1.3: Plat dak - 1e

| Beschrijving | Type | Actie |
|---|---|---|
| 1. Schouw | Asbestmateriaal | <a href="#">Verwijderen</a> |
| 6. Roofing | Geen asbest | - |

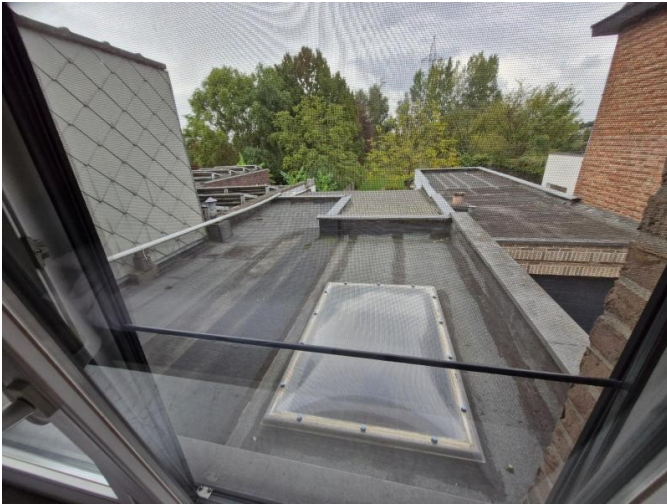
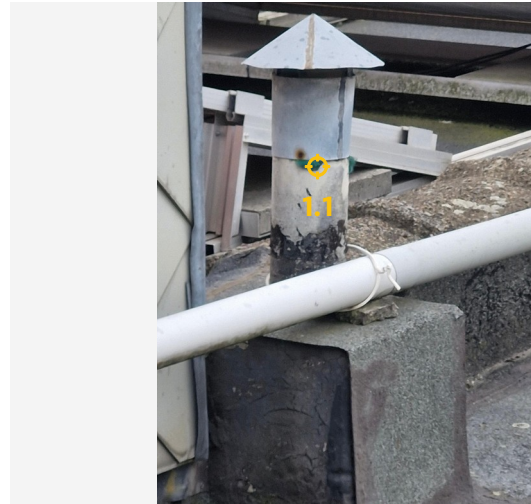
Overzichtsfoto

Detailfoto

Het asbestmateriaal valt onder de mijlpaal van 2034.

| Eindbeoordeling materiaalrisico | Zeer laag materiaalrisico en/of zeer lage kans op vezelvrijgave |

| Gebondenheid | Categorie 1: hechtgebonden in oorsprong |
| Asbestsoort (vezeltype) | Alleen chrysotiel aanwezig |
| Asbestconcentratie | Laag (< 50%) |
| Toestand van het materiaal | Onbeschadigd, niet verweerd |

| Beschrijving | Schouw |
| Asbestmateriaal | Rookgaskanaal |

Verwijderen

- Zorg voor een veilig beheer. Vermijd het beschadigen van het asbestmateriaal. Controleer de toestand jaarlijks op wijzigingen.

- Eenvoudige handelingen: mag via doe-het-zelf of door werknemer(s) met opleidingsattest eenvoudige handelingen  
Geen risico op vezelvrijgave mits inachtnaam van voorzorgen en beschermingsmaterialen (CE gemarkeerd) - stofmasker is van beschermingsklasse FFP3, stofdichte en waterbestendige wegwerpovertuig type 5 met kap, wegwerphandschoenen en veiligheidsschoenen, zie ook <https://ovam.vlaanderen.be/voorzorgsmaatregelen-bij-asbestverwijdering>. 'Eenvoudige handelingen' zijn een begrip uit de wetgeving dat de methode beschrijft voor de verwijdering van asbestmaterialen die een werknemer met opleidingsattest "eenvoudige handelingen" of een particulier zelf mag uitvoeren. Deze verwijderingsmethode betekent dat het asbestmateriaal eenvoudig kan weggenomen worden (bv. door het los te schroeven) met minimale risico's op beschadiging waarbij asbestvezels kunnen vrijkomen. Zie ook <https://ovam.vlaanderen.be/wie-mag-wat-verwijderen> Er staat ook uitleg op het einde van dit attest, onder de paragraaf 'Asbest beheer en verwijderen' Hechtgebonden asbestafval (bv asbest golfplaten, buizen) mag u naar het plaatselijke recyclagepark brengen. Het is verplicht om het asbestafval te verpakken voor u het naar het recyclagepark brengt. Zo vermijdt u stofvorming en breuken tijdens het transport. Gebruik een verpakking die aangepast is

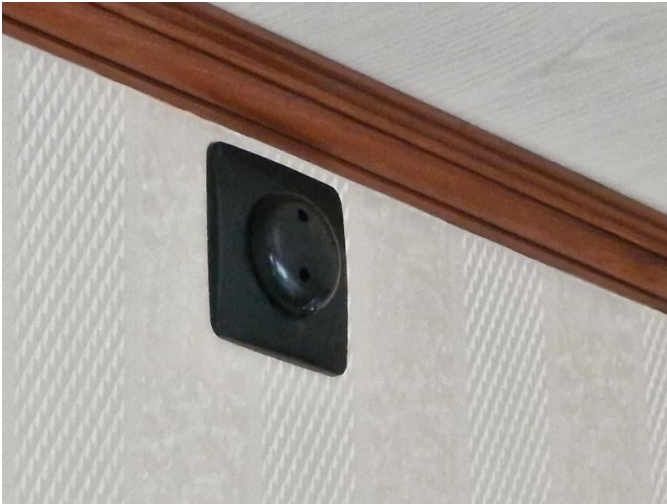
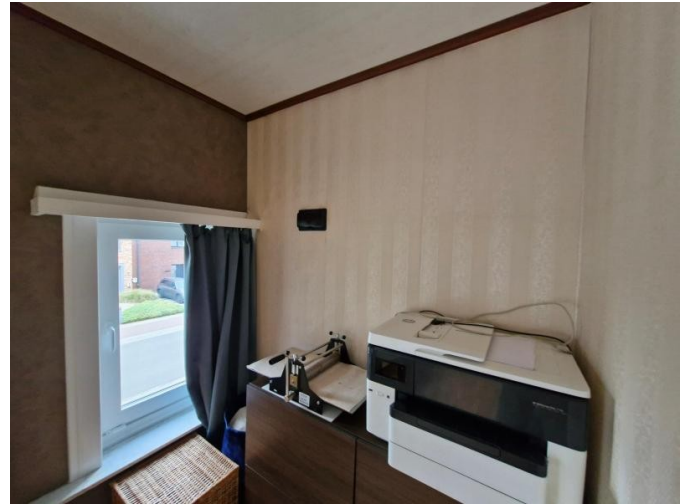
Overzichtsfoto

Detailfoto

Het asbestmateriaal valt onder de mijlpaal van 2040.

| Eindbeoordeling materiaalrisico | Zeer laag materiaalrisico en/of zeer lage kans op vezelvrijgave |

| Gebondenheid | Categorie 1: hechtgebonden in oorsprong |
| Asbestsoort (vezeltype) | Alleen chrysotiel aanwezig |
| Asbestconcentratie | Laag (< 50%) |
| Toestand van het materiaal | Onbeschadigd, niet verweerd |

| Beschrijving | Bakelieten schakelaars |
| Asbestmateriaal | Plaat, paneel, tablet - Type Bakeliet |

Zorgvuldig beheren

- Zorg voor een veilig beheer. Vermijd het beschadigen van het asbestmateriaal. Controleer de toestand jaarlijks op wijzigingen.

- Eenvoudige handelingen: mag via doe-het-zelf of door werknemer(s) met opleidingsattest eenvoudige handelingen  
Geen risico op vezelvrijgave mits inachtnaam van voorzorgen en beschermingsmaterialen (CE gemarkeerd) - stofmasker is van beschermingsklasse FFP3, stofdichte en waterbestendige wegwerpovertrek type 5 met kap, wegwerphandschoenen en veiligheidsschoenen, zie ook <https://ovam.vlaanderen.be/voorzorgsmaatregelen-bij-asbestverwijdering>. 'Eenvoudige handelingen' zijn een begrip uit de wetgeving dat de methode beschrijft voor de verwijdering van asbestmaterialen die een werknemer met opleidingsattest "eenvoudige handelingen" of een particulier zelf mag uitvoeren. Deze verwijderingsmethode betekent dat het asbestmateriaal eenvoudig kan weggenomen worden (bv. door het los te schroeven) met minimale risico's op beschadiging waarbij asbestvezels kunnen vrijkomen. Derden mogen de ruimte niet betreden. Zie ook <https://ovam.vlaanderen.be/wie-mag-wat-verwijderen> Er staat ook uitleg op het einde van dit attest, onder de paragraaf 'Asbest beheren en verwijderen' Hechtgebonden asbestafval (bv asbest golfplaten, buizen) mag u naar het plaatselijke recyclagepark brengen. Het is verplicht om het asbestafval te verpakken voor u het naar het recyclagepark brengt. Zo vermijdt u stofvorming en breuken tijdens het transport. Gebruik een

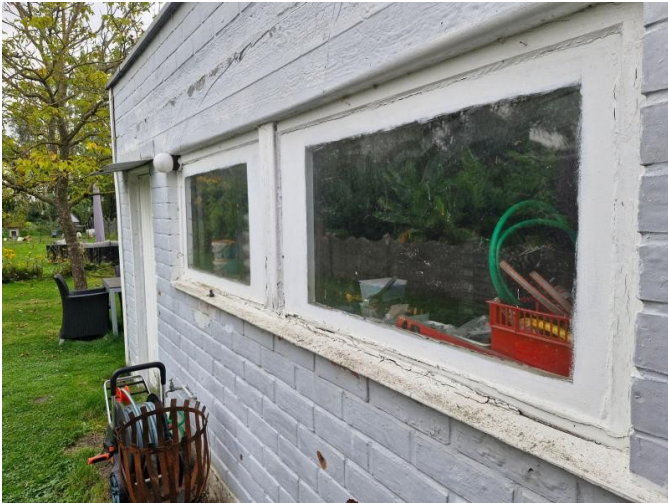
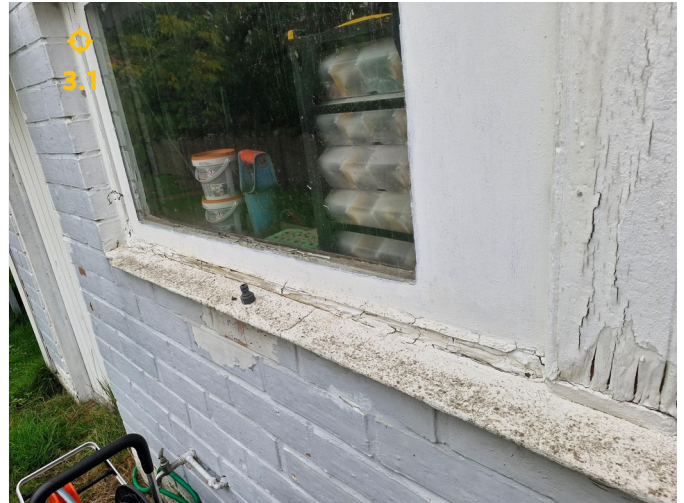
## Fiche 3: Stopverf-mastiek

Geen asbest

| # | Type | Referentie | Resultaat |
|---|---|---|---|
| 3.1 | Puntmonster | PM_04 | Geen asbest |

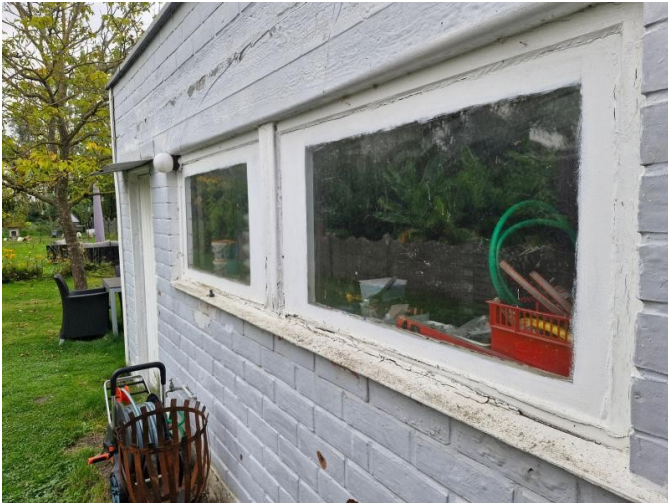
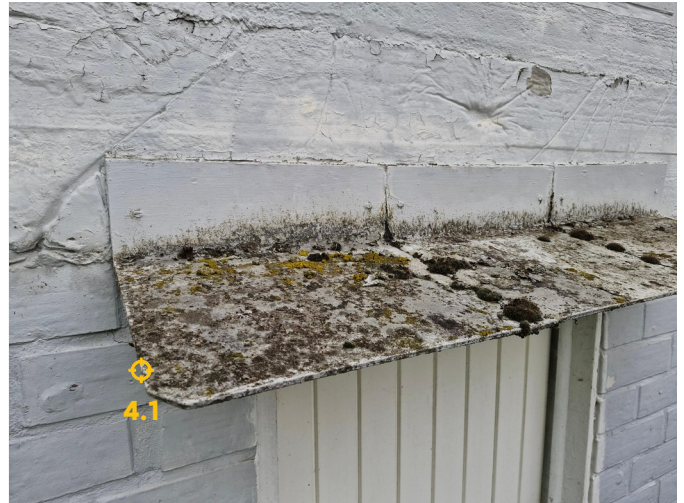
## Fiche 4: Afdakje garage

Geen asbest

| # | Type | Referentie | Resultaat |
|---|---|---|---|
| 4.1 | Puntmonster | PM_02 | Geen asbest |

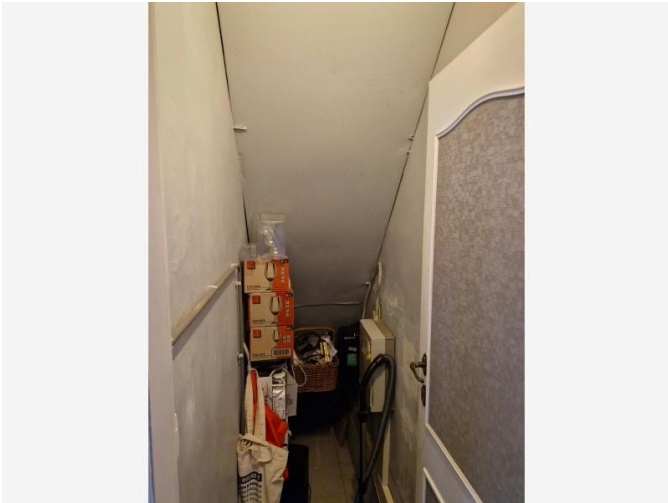
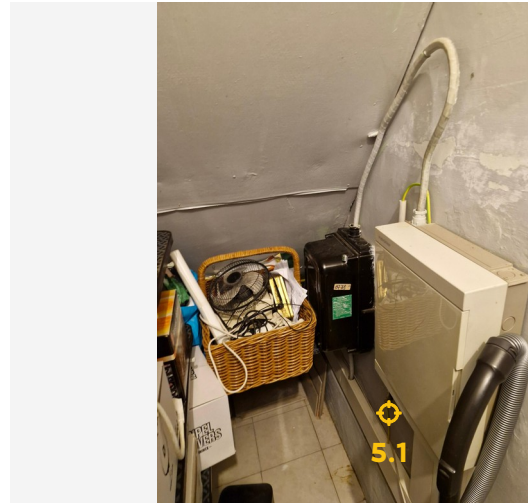
## Fiche 5: Bezetting

Geen asbest

| # | Type | Referentie | Resultaat |
|---|---|---|---|
| 5.1 | Mengmonster | MM_01 muren | Geen asbest |

| Opmerking | Alle plafonds zijn afgewerkt met kunststof bedekking, geen bezetting aangetroffen. |

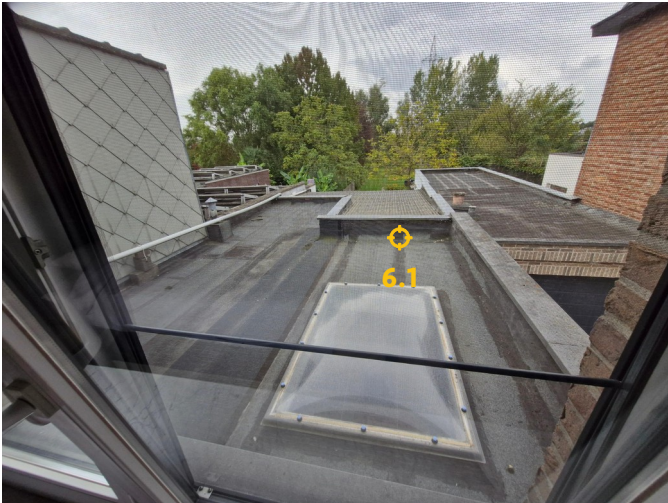
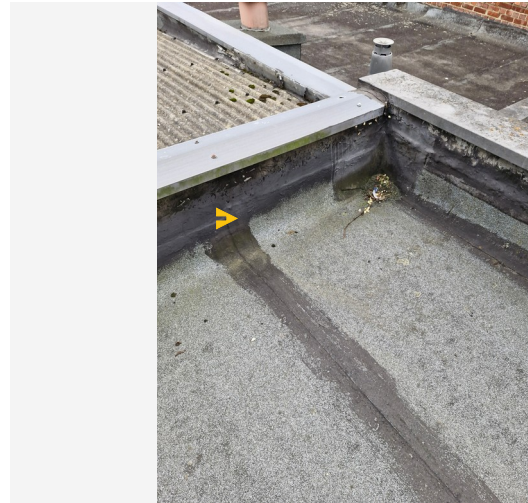
## Fiche 6: Roofing

Geen asbest

| # | Type | Referentie | Resultaat |
|---|---|---|---|
| 6.1 | Puntmonster | PM_05 | Geen asbest |

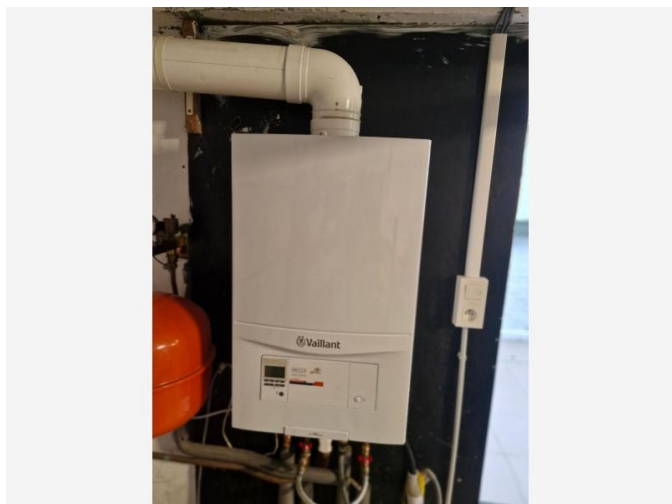
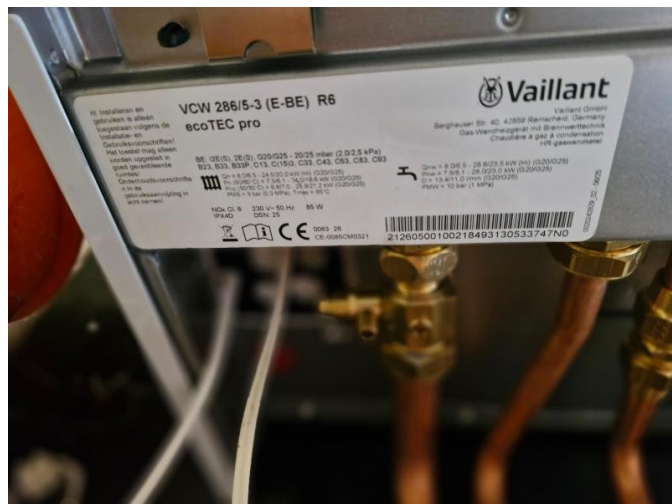
### Fiche 7: Stookketel

| Beschrijving | Notitie | Terug te vinden op plannen |
|---|---|---|
| Fiche 7: Stookketel | Stookketel uit 2026 - af te leiden van<br>serienummer zie ook<br><a href="https://www.bouwkeuringvergelijk.nl/jaartal-cv-ketel.html">https://www.bouwkeuringvergelijk.nl/jaartal-cv-ketel.html</a> | Plan 1.1: Gelijkvloers |

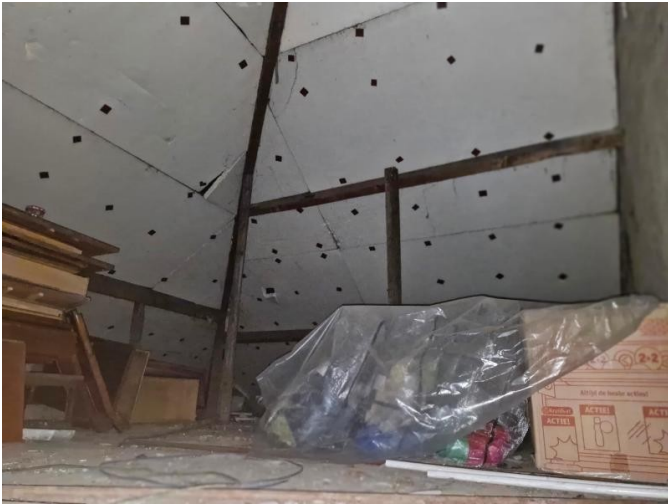
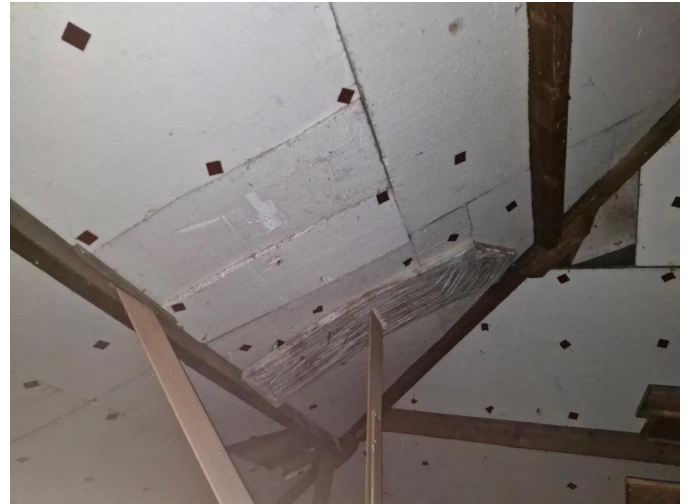
## Fiche 8: Onderdak

| Beschrijving | Notitie | Terug te vinden op plannen |
|---|---|---|
| Fiche 8: Onderdak | Onderdak vernieuwd in 2021 - zie bestek en<br>factuur | Plan 1.4: Schuin dak |

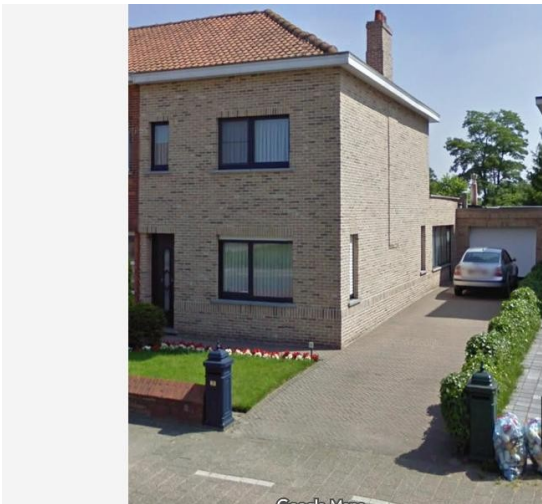
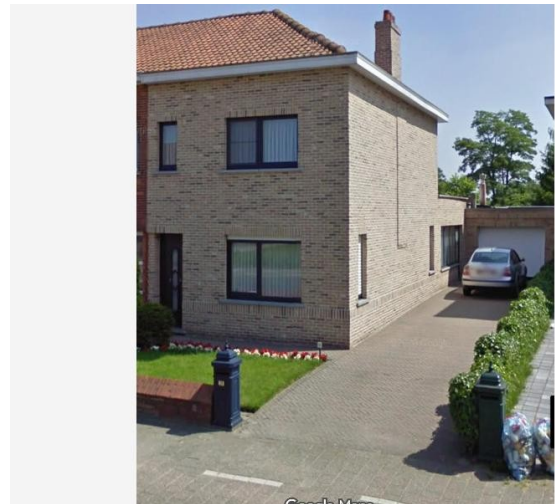
## Fiche 9: Dakbedekking

| Beschrijving | Notitie | Terug te vinden op plannen |
|---|---|---|
| Fiche 9: Dakbedekking | Dak vernieuwd in 2021, zie bewijsdocument. | - |
