# Asbestinventarisatetest

Advokaatstraat 95, 2850 Boom

Attestnummer : 20261027-000513.000

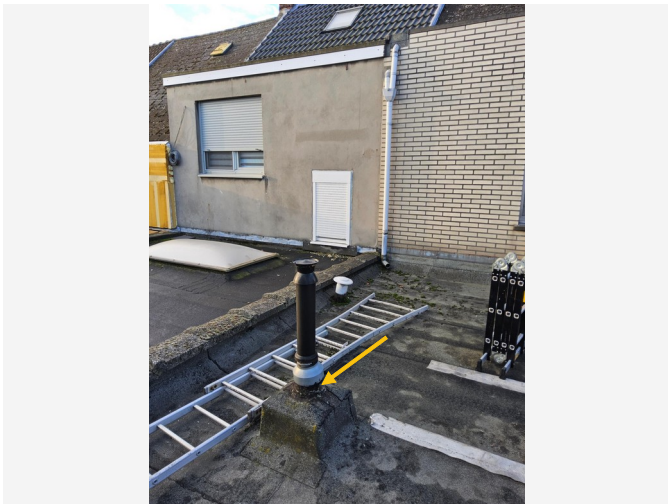
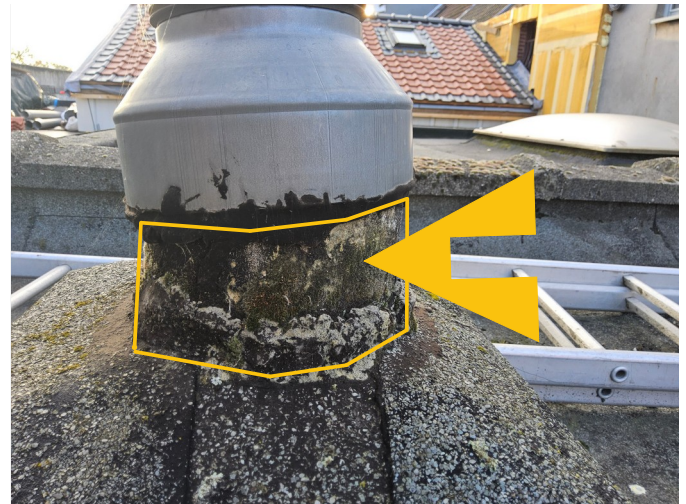
Het asbestmateriaal valt onder de mijlpaal van 2034.

| Eindbeoordeling materiaalrisico | Verhoogd materiaalrisico en/of verhoogde kans op vezelvrijgave |

| Asbestsoort (vezeltype) | Crocidoliet aanwezig |
| Toestand van het materiaal | Matig beschadigd, matig verweerd |

| Asbestmateriaal | Rookgaskanaal |

- Verwijder dit asbestmateriaal zo snel mogelijk. Volg de toestand goed op.
- Voer bijkomende staalname(s) uit.

- Eenvoudige handelingen: mag via doe-het-zelf of door werknemer(s) met opleidingsattest eenvoudige handelingen  
Indien het materiaal niet beschadigd geraakt en men stofvorming vermijdt mag dit eventueel door een doe-het-zelf of werknemer(s) met opleidingsattest eenvoudige handelingen verwijderd worden. Dit is enkel mogelijk mits het nemen van de juiste voorzorgsmaatregelen, het gebruik van de nodige PBM's (een aansluitend stofmasker beschermingsklasse FFP3, wegwerphandschoenen, een wegwerpoverall (Cat. III, Type 5 en 6) en afspoelbare schoenen) en mits het materiaal goed bevochtigd of gefixeerd wordt tijdens de verwijdering. De doe-het-zelf dient de koker(s) met handgereedschap los te wrikken of uit te breken. Het afval dient hermetisch afgesloten en dubbel verpakt afgevoerd te worden naar een recyclagepark of kan opgehaald worden door een geregistreerde asbestinzamelaar. Bij verwijdering door een aannemer of erkend asbestverwijderaar staat die zelf in voor het correct afvoeren van het asbestafval.

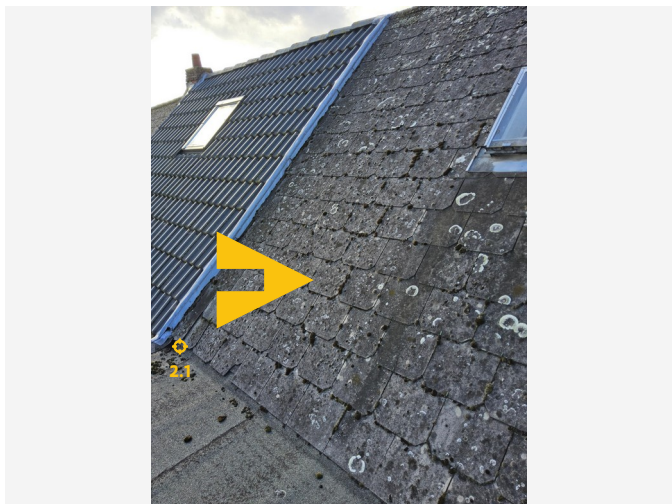
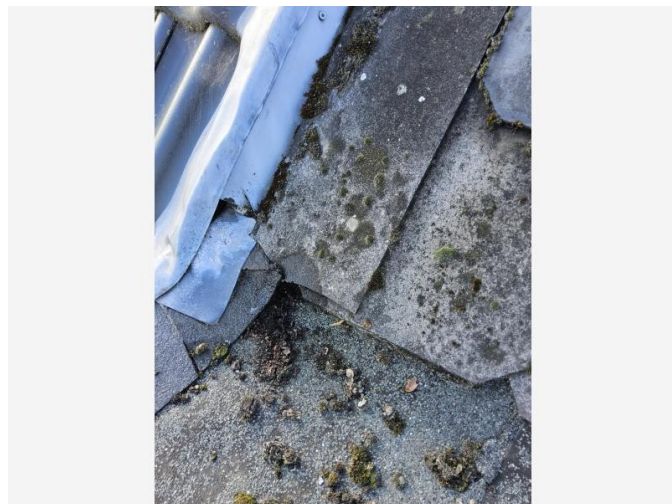
Het asbestmateriaal valt onder de mijlpaal van 2034.

| Eindbeoordeling materiaalisico | Verhoogd materiaalisico en/of verhoogde kans op vezelvrijgave |

| Asbestsoort (vezeltype) | Alleen chrysotiel aanwezig |
| Toestand van het materiaal | Matig beschadigd, matig verweerd |

| Asbestmateriaal | Dak- en gevelbekleding - Lei, shingle |

- Verwijder dit asbestmateriaal zo snel mogelijk. Volg de toestand goed op.
- Hemelwater dat afspoelt van asbestcement daken of gevels kan asbestdeeltjes bevatten. Gebruik het enkel voor gesloten circuits (bv. spoelen toiletten). Reinig na het vervangen van het dak of de gevel de dakgoten en regenwaterput of -ton om asbesthoudend sediment of slib te verwijderen

- Eenvoudige handelingen: mag via doe-het-zelf of door werknemer(s) met opleidingsattest eenvoudige handelingen  
Indien het materiaal niet beschadigd geraakt en men stofvorming vermijdt mag dit eventueel door een doe-het-zelf of werknemer(s) met opleidingsattest eenvoudige handelingen verwijderd worden. Dit is enkel mogelijk mits het nemen van de juiste voorzorgsmaatregelen, het gebruik van de nodige PBM's (een aansluitend stofmasker beschermingsklasse FFP3, wegwerphandschoenen, een wegwerpoverall (Cat. III, Type 5 en 6) en afspoelbare schoenen) en mits het materiaal goed bevochtigd of gefixeerd wordt tijdens de verwijdering.

De leien dienen voorzichtig losgemaakt te worden zonder deze te beschadigen (asbestmateriaal voorzichtig naar beneden brengen en dus niet gooien). Hiervoor mag enkel handgereedschap gebruikt worden. Het afval

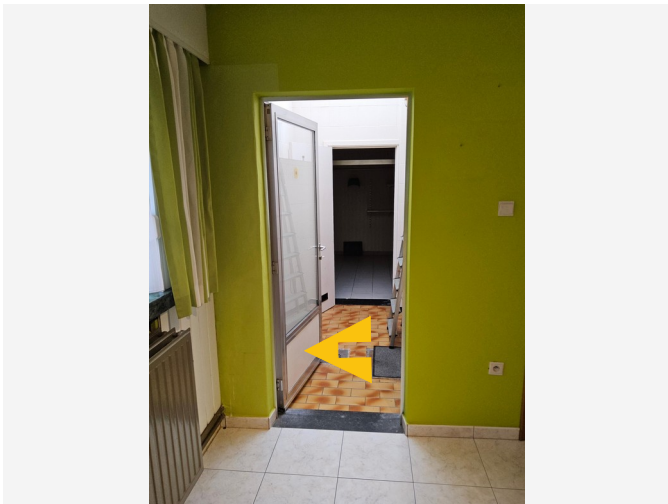
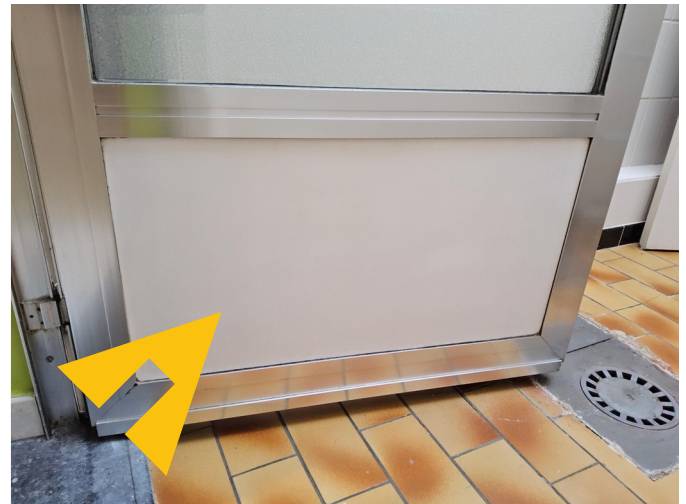
Het asbestmateriaal valt onder de mijlpaal van 2040.

- Zorg voor een veilig beheer. Vermijd het beschadigen van het asbestmateriaal. Controleer de toestand jaarlijks op wijzigingen.
- Voer bijkomende staalname(s) uit.

- Eenvoudige handelingen: mag via doe-het-zelf of door werknemer(s) met opleidingsattest eenvoudige handelingen  
De voorkeur gaat naar de volledige verwijdering van het schrijnwerk. Zo niet, mag het materiaal eventueel door een doe-het-zelf of werknemer(s) met opleidingsattest eenvoudige handelingen verwijderd worden. Dit is enkel mogelijk indien het niet beschadigd geraakt en men stofvorming vermijdt. Dit is enkel mogelijk mits het nemen van de juiste voorzorgsmaatregelen, het gebruik van de nodige PBM's (een aansluitend stofmasker beschermingsklasse FFP3, wegwerphandschoenen, een wegwerpoverall (Cat. III, Type 5 en 6) en afspoelbare schoenen) en mits het materiaal goed bevochtigd of gefixeerd wordt tijdens de verwijdering.

De Glasal platen dienen voorzichtig uit het frame verwijderd te worden. Hiervoor mag enkel handgereedschap gebruikt worden en dient (een deel van) de omlijsting mogelijks ontmanteld te worden. Het afval dient hermetisch afgesloten en dubbel verpakt afgevoerd te worden naar een recyclagepark of kan

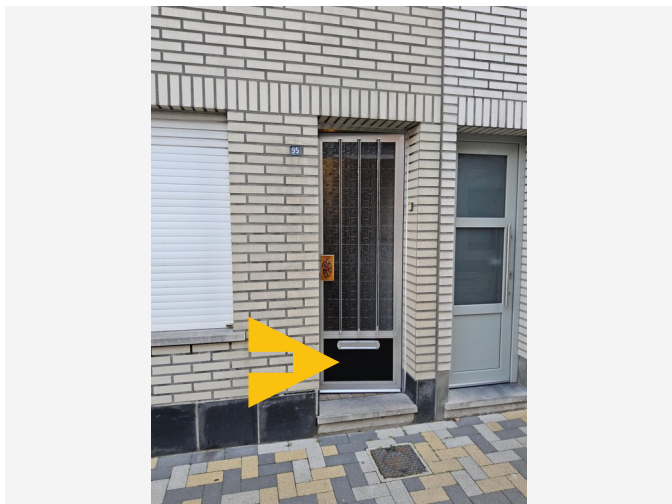
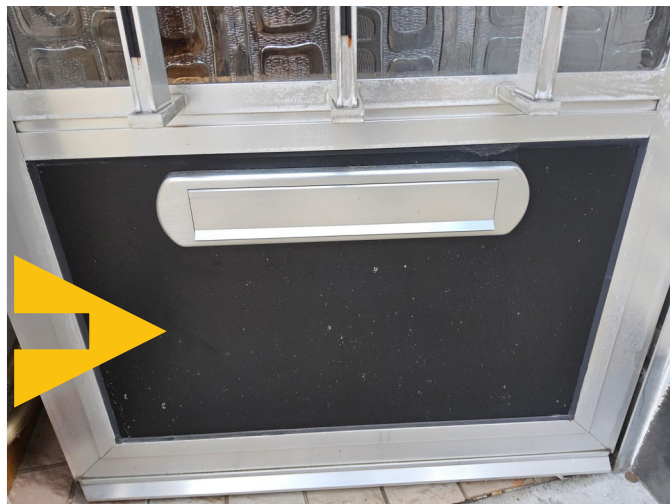
| Opmerking | De binnenzijde werd afgewerkt met niet-asbestverdachte kunststof. |

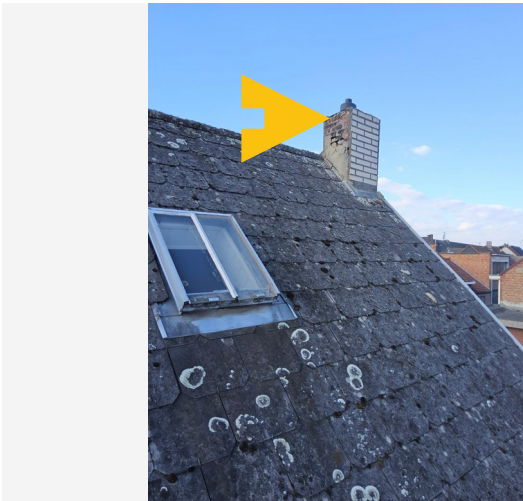
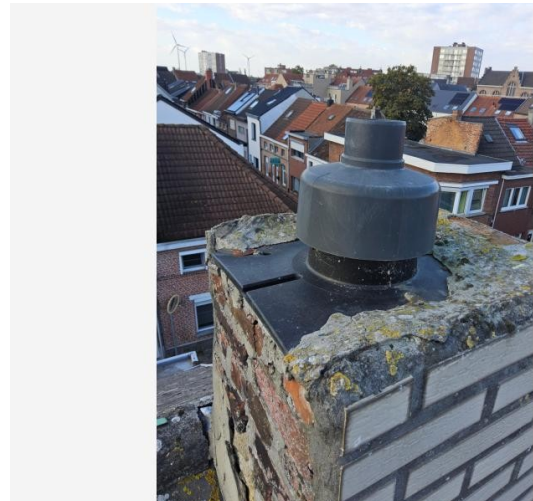
## Fiche 20: Schoorsteen hellend dak woning

| Beschrijving | Notitie | Terug te vinden op plannen |
|---|---|---|
| Fiche 20: Schoorsteen hellend dak woning | Gemetselde schoorsteen met een kunststof rookgaskanaal. Niet asbestverdacht. | Plan 1.12: Daken |

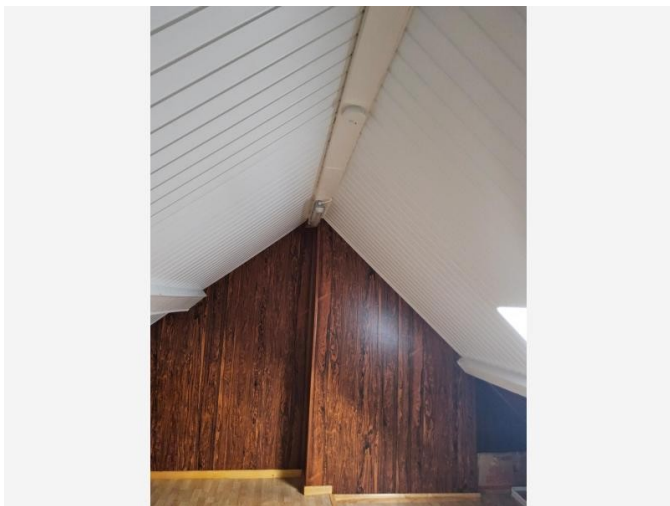
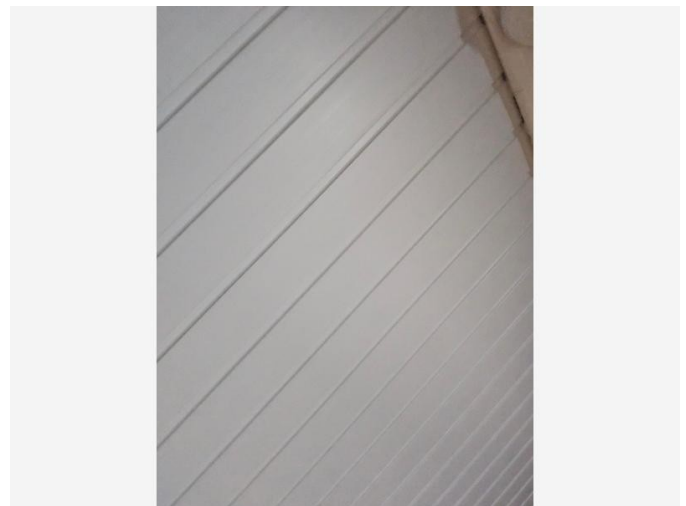
### Fiche 22: Onderdak hellend dak woning

| Beschrijving | Notitie | Terug te vinden op plannen |
|---|---|---|
| Fiche 22: Onderdak hellend dak woning | Het plafond in de zolder werd afgewerkt met kunststof plaatmateriaal. Geen inspectie van het onderdak mogelijk binnen het kader van het niet-destructief onderzoek. | - |
