Asbestinventarisatetest

Dorpsstraat 27/B002, 2845 Niel

Attestnummer : **20240918-000133.000**

Uitgegeven op : **18.09.2024**

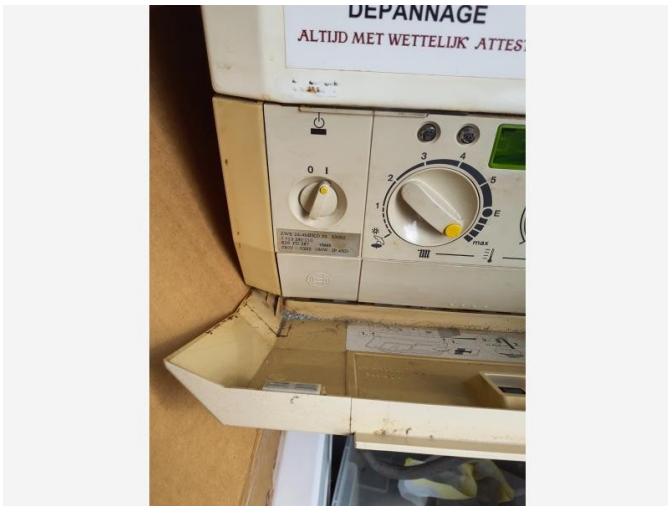
Fiche 1: ketel is van na 2001

ketel is van na 2001 en het bevat geen asbest materialen.

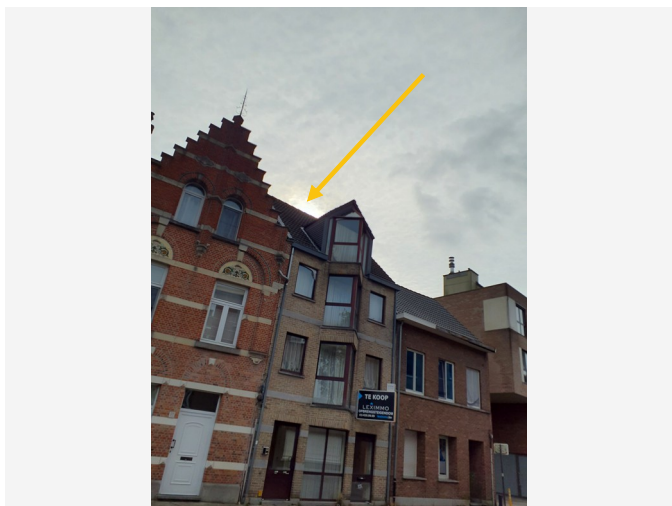
er kan zich een verdachte onderdak bevinden die wij niet konden vaststellen die behoort tot het GD.

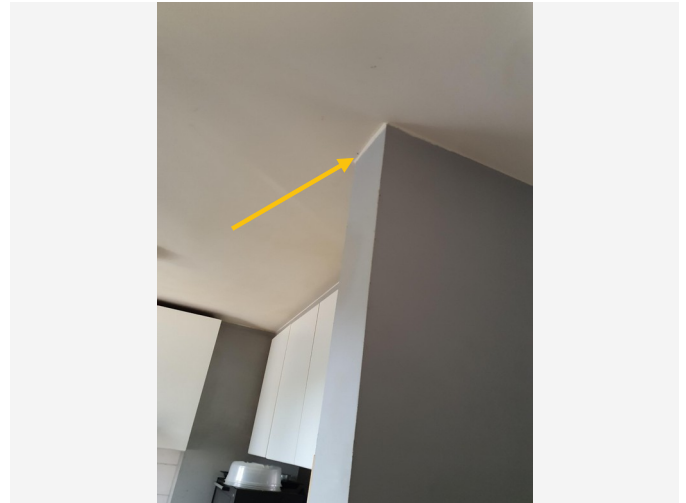
Fiche 5: Pleister plafond

Geen asbest

#	Type	Referentie	Resultaat
5.1	Mengmonster	Mm2	Geen asbest

Beschrijving	Pleister plafond
Omgeving	Binnen
Primaire drager	Plafond
Bindmiddel van materiaal	Gips - kalk
Gebondenheid op basis van bindmiddel	Niet-hechtgebonden
Hoeveelheid (oppervlakte - dikte - aantal)	• 90,00 m ² - 1,00 cm - 1 stuk
Totaal volume	0,90 m ³
Identificatiemethode	Vaststelling met monstername
Destructieve handeling voor identificatie	Nee
