# Asbestinventarisatetest

Leopoldstraat 46/0002, 2550 Kontich

Attestnummer : **20250628-000096.001**

Uitgegeven op : **28.06.2025**

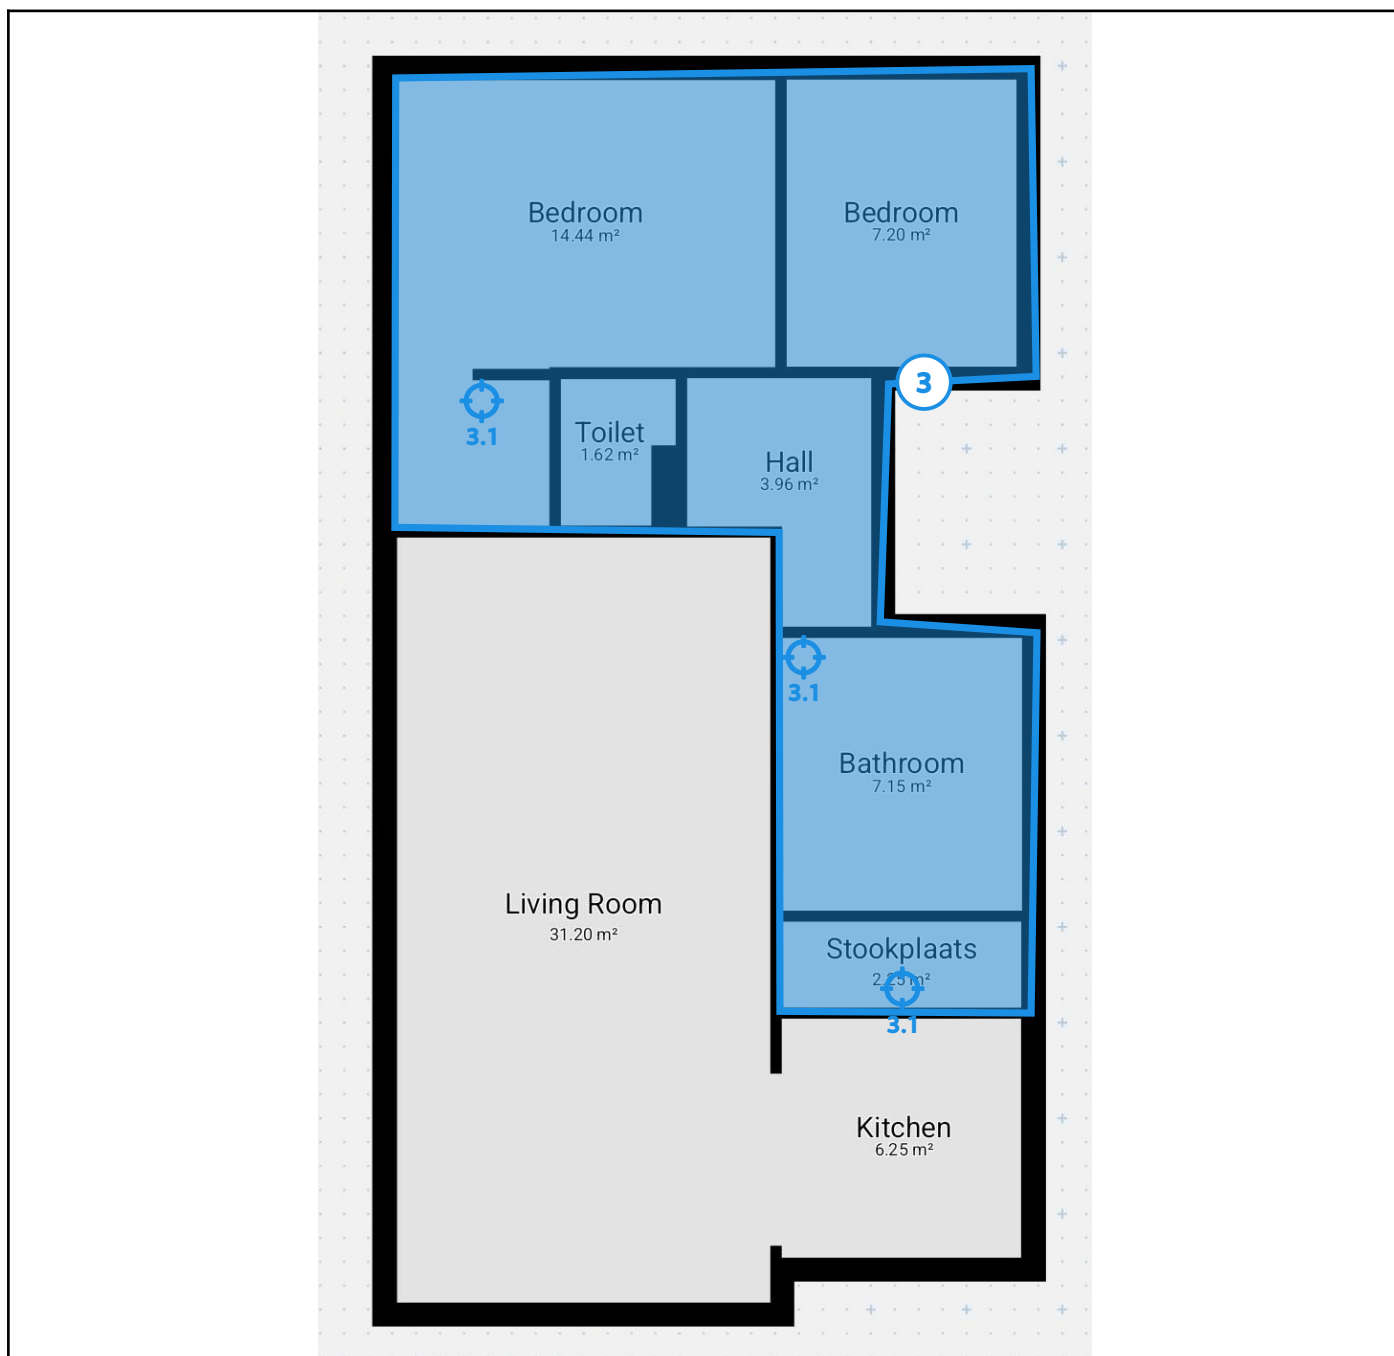
## Plan 1.2: Appartement 0002

| Beschrijving | Type | Actie |
|---|---|---|
| 3. Pleisterwerk plafonds appartement | Geen asbest | - |
| 3.1 Code: 2.1 | Mengmonster | - |

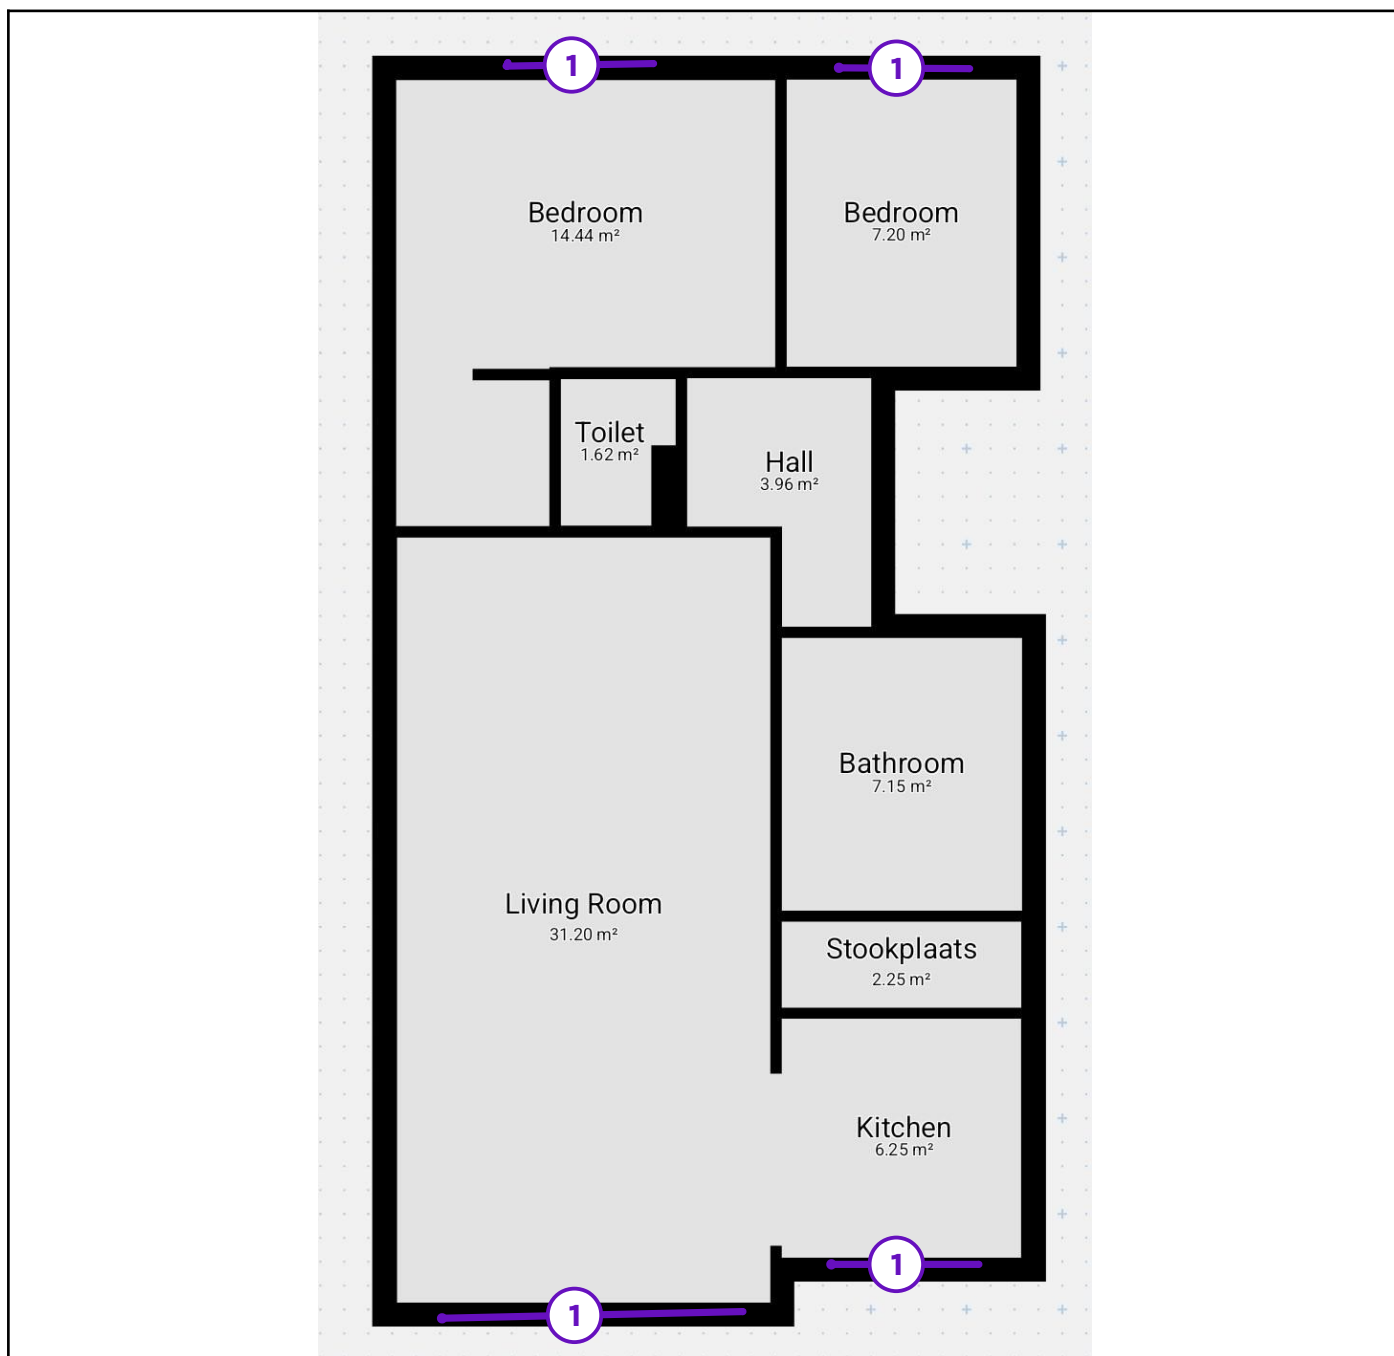
## Plan 1.3: Appartement 0002

| Beschrijving | Type | Actie |
|---|---|---|
| 1. Mastiek schrijnwerk en tussen schrijnwerk-en metselwerk appartement | Advies | - |

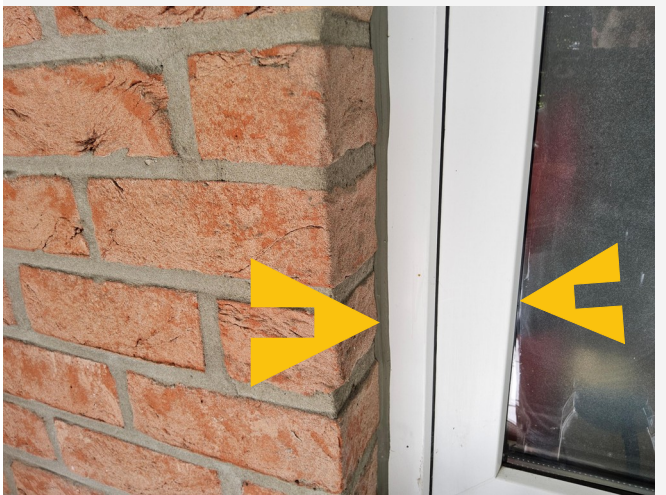
# Fiche 1: Mastiek schrijnwerk en tussen schrijnwerk-en metselwerk appartement

Soepele silicone, geen asbestverdachte mastieken aangetroffen.

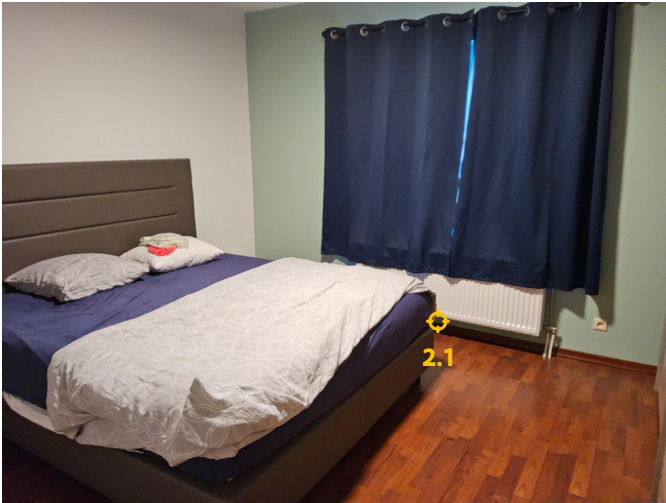
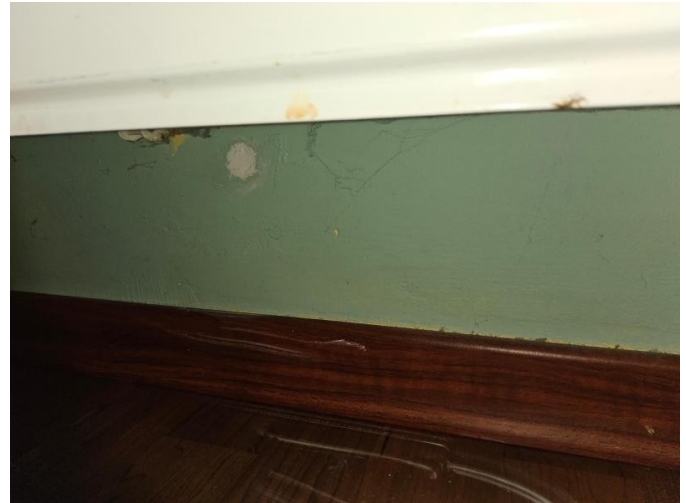
## Fiche 2: Pleisterwerk binnenmuren appartement

Geen asbest

| # | Type | Referentie | Resultaat |
|---|---|---|---|
| 2.1 | Mengmonster | 1.1 | Geen asbest |

| Beschrijving | Pleisterwerk binnenmuren appartement |
| Bindmiddel van materiaal | Gips - kalk |
| Gebondenheid op basis van bindmiddel | Niet-hechtgebonden |
| Hoeveelheid (oppervlakte - dikte - aantal) | • 225,00 m <sup>2</sup> - 1,00 cm - 1 stuk |
