Asbestinventarisatetest

Rijkerooistraat 14, 2550 Kontich

Attestnummer : 20230210-000481.000

Uitgegeven op : 10.02.2023

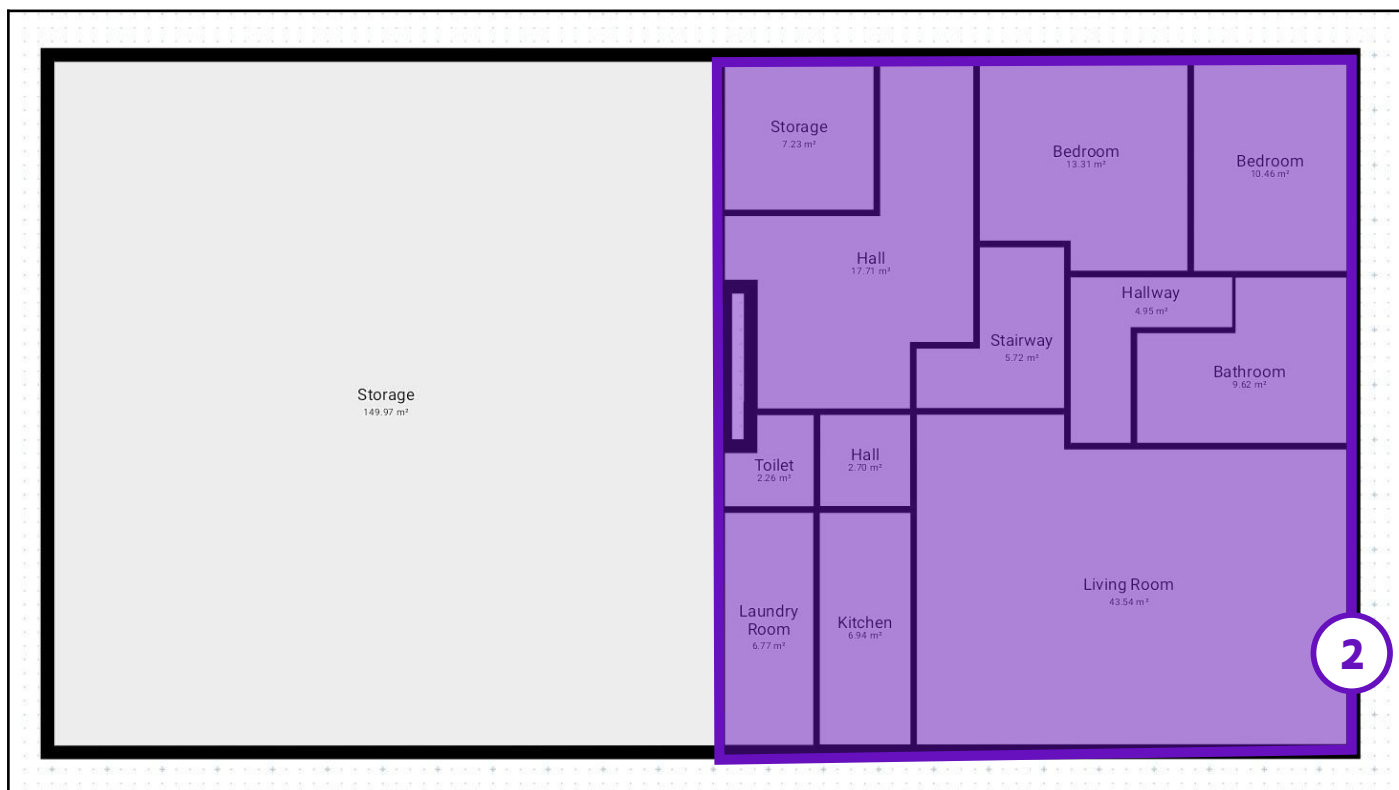
Plan 1.3: Eerste verdieping

Beschrijving	Type	Actie
2. Plafonds Appartement eerste verdieping	Advies	-

Deze zijn afgewerkt met niet-asbestverdacht plaatmateriaal.
