Asbestinventarisatetest

Hollebeekstraat 94, 2840 Rumst

Attestnummer : 20230131-000382.000

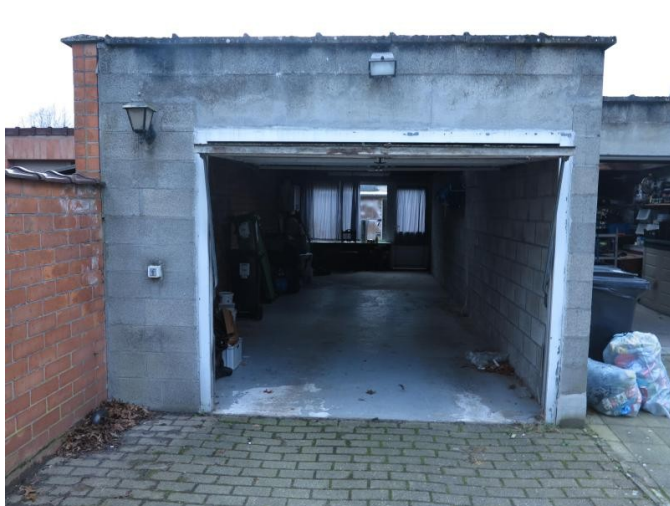
Vrije foto

Garage in baksteen en beton

Identificatiemethode	Vaststelling & expertise (niet-asbestverdacht)
Primaire drager	Binnenwand

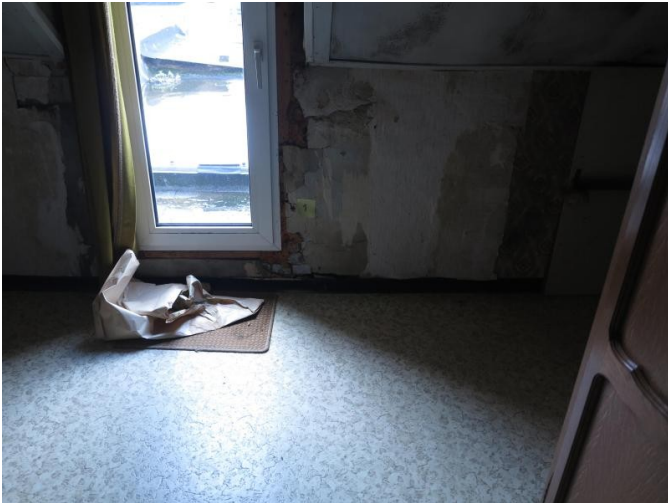
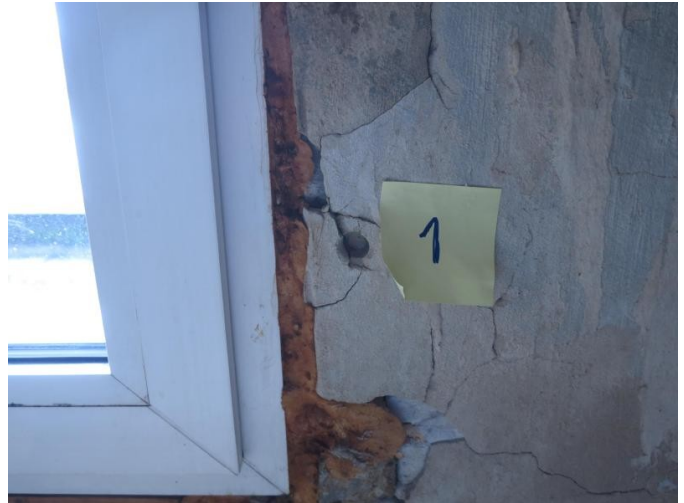
Overzichtsfoto

Geen asbest

#	Type	Referentie	Resultaat
2.1	Mengmonster	1	Geen asbest

Beschrijving	Muren
Omgeving	Binnen
Primaire drager	Binnenwand

Bindmiddel van materiaal	Gips - kalk
Gebondenheid op basis van bindmiddel	Niet-hechtgebonden
Hoeveelheid (oppervlakte - dikte - aantal)	• 189,00 m ² - 1,00 cm - 1 stuk
Totaal volume	1,89 m ³
Identificatiemethode	Vaststelling met monstername
Destructieve handeling voor identificatie	Nee

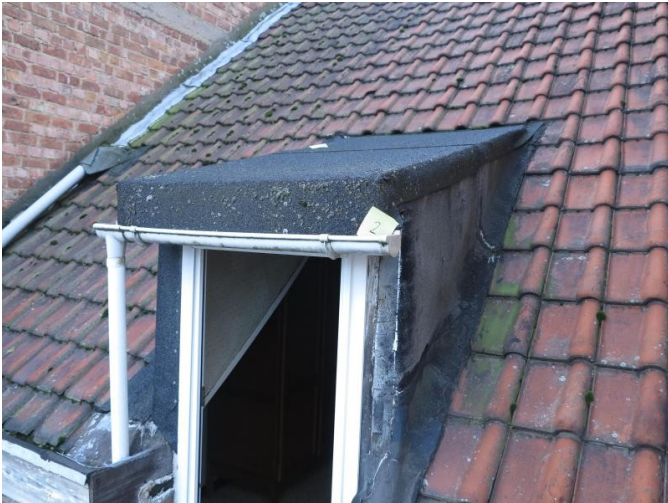
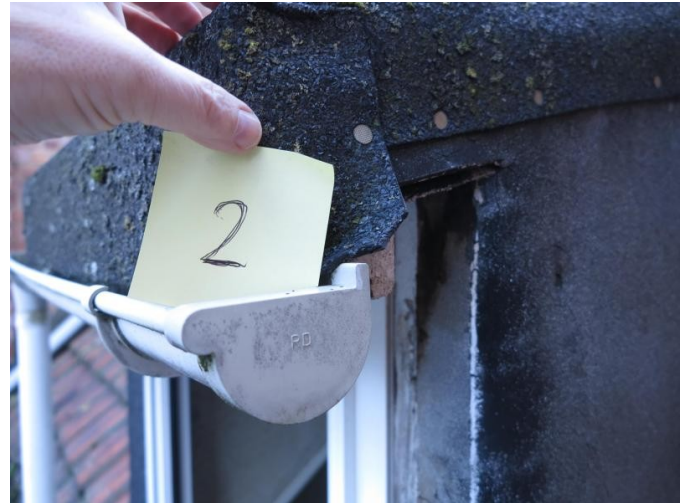
Overzichtsfoto

Geen asbest

#	Type	Referentie	Resultaat
3.1	Puntmonster	2	Geen asbest

Beschrijving	Roofing
Omgeving	Buiten
Primaire drager	Schuin dak
Bindmiddel van materiaal	Bitumen (roofing, teer, asfalt)

Gebondenheid op basis van bindmiddel	Hecht
Hoeveelheid (oppervlakte - aantal)	• 42,14 m ² - 1 stuk
Totale oppervlakte	42,14 m ²
Identificatiemethode	Vaststelling met monstername
Destructieve handeling voor identificatie	Nee
