Asbestinventarisatetest

Nieuwstraat 61/1, 2840 Rumst

Attestnummer : 20231023-000119.000

Uitgegeven op : 23.10.2023

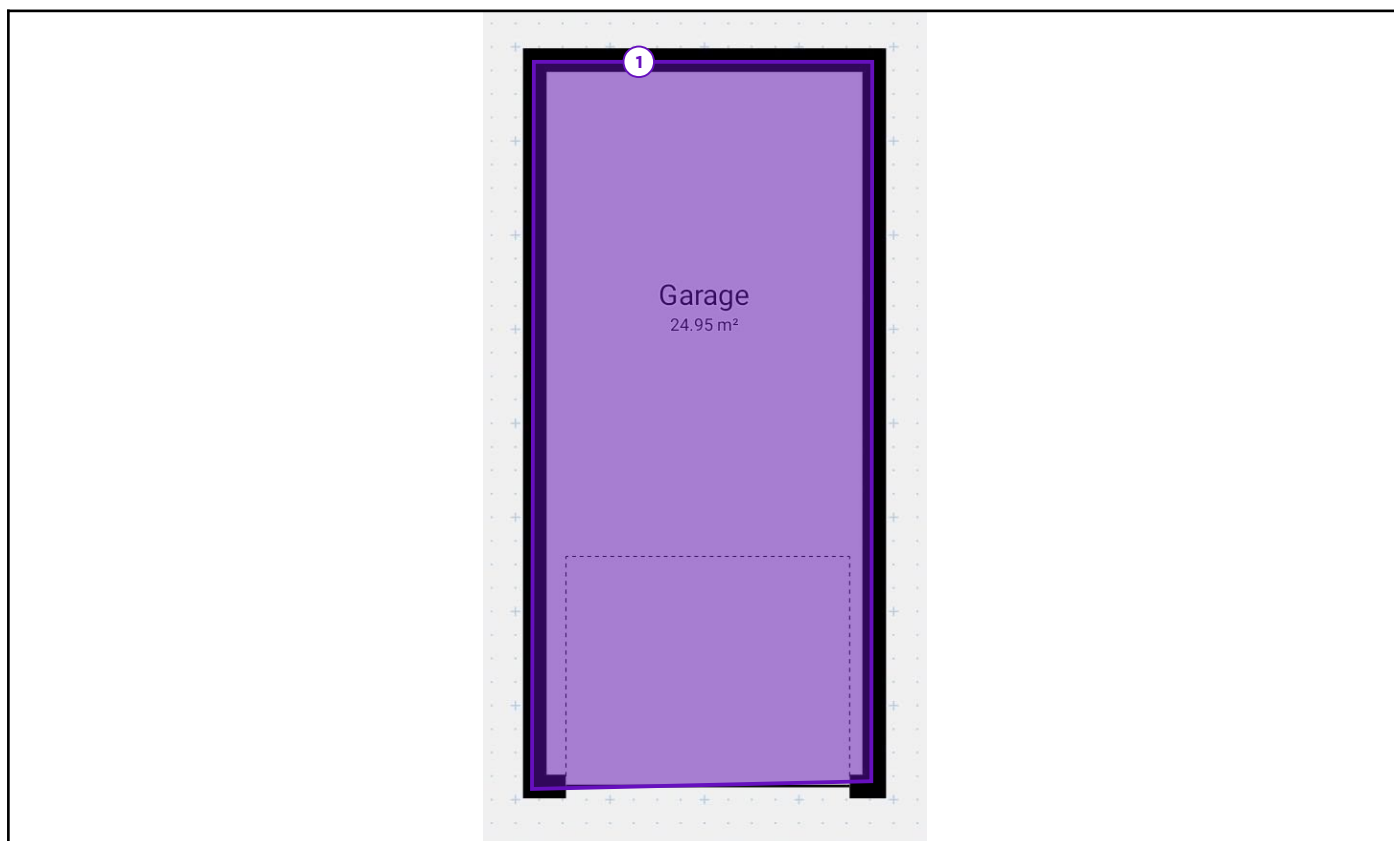
Plan 1.1: Garagebox gelijkvloers

Beschrijving	Type	Actie
1. Materiaal in opslag garagebox	Beperking	-

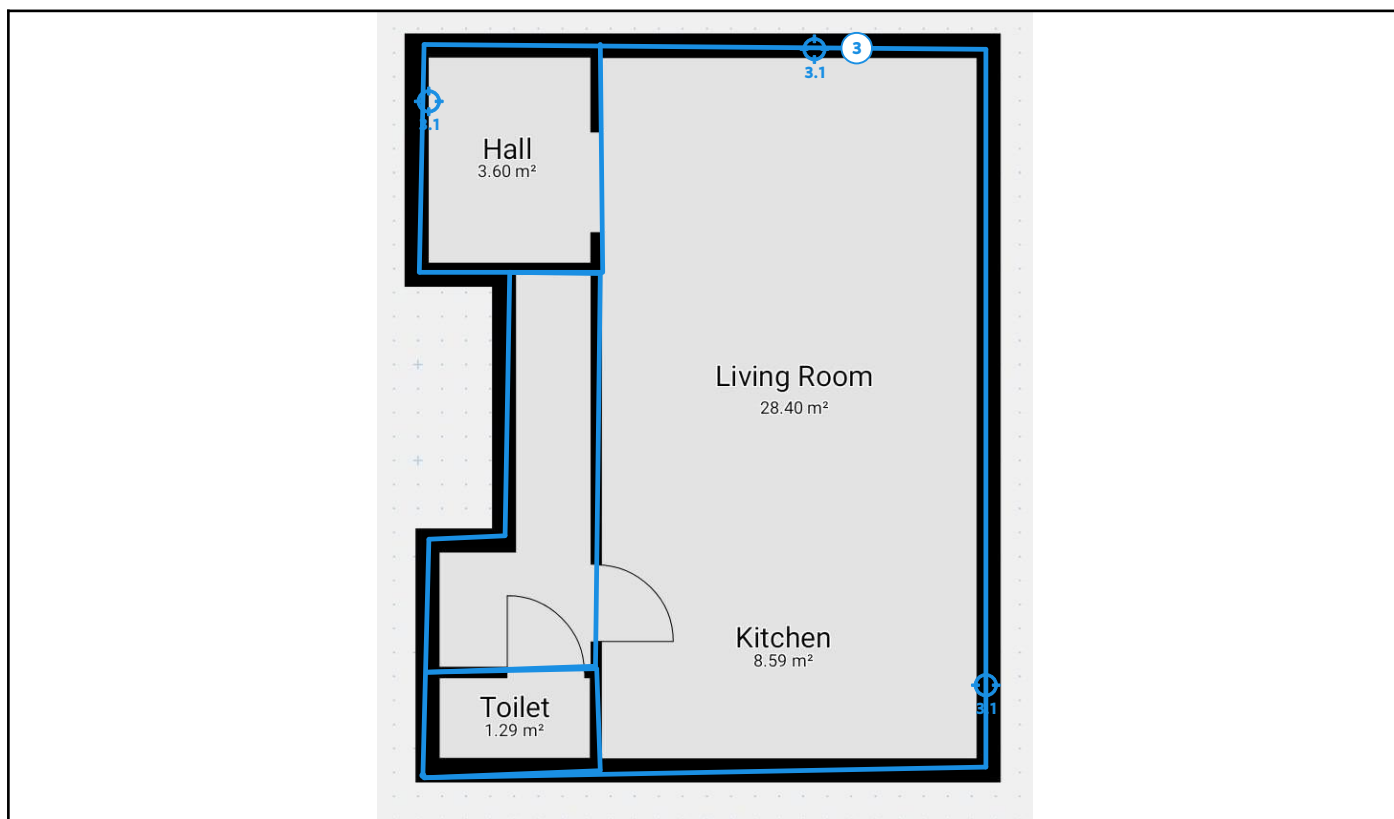
Plan 1.2: Appartement deel eerste verdieping

Beschrijving	Type	Actie
3. Pleisterwerk binnenmuren appartement	Geen asbest	-
3.1 Code: 1.1	Mengmonster	-

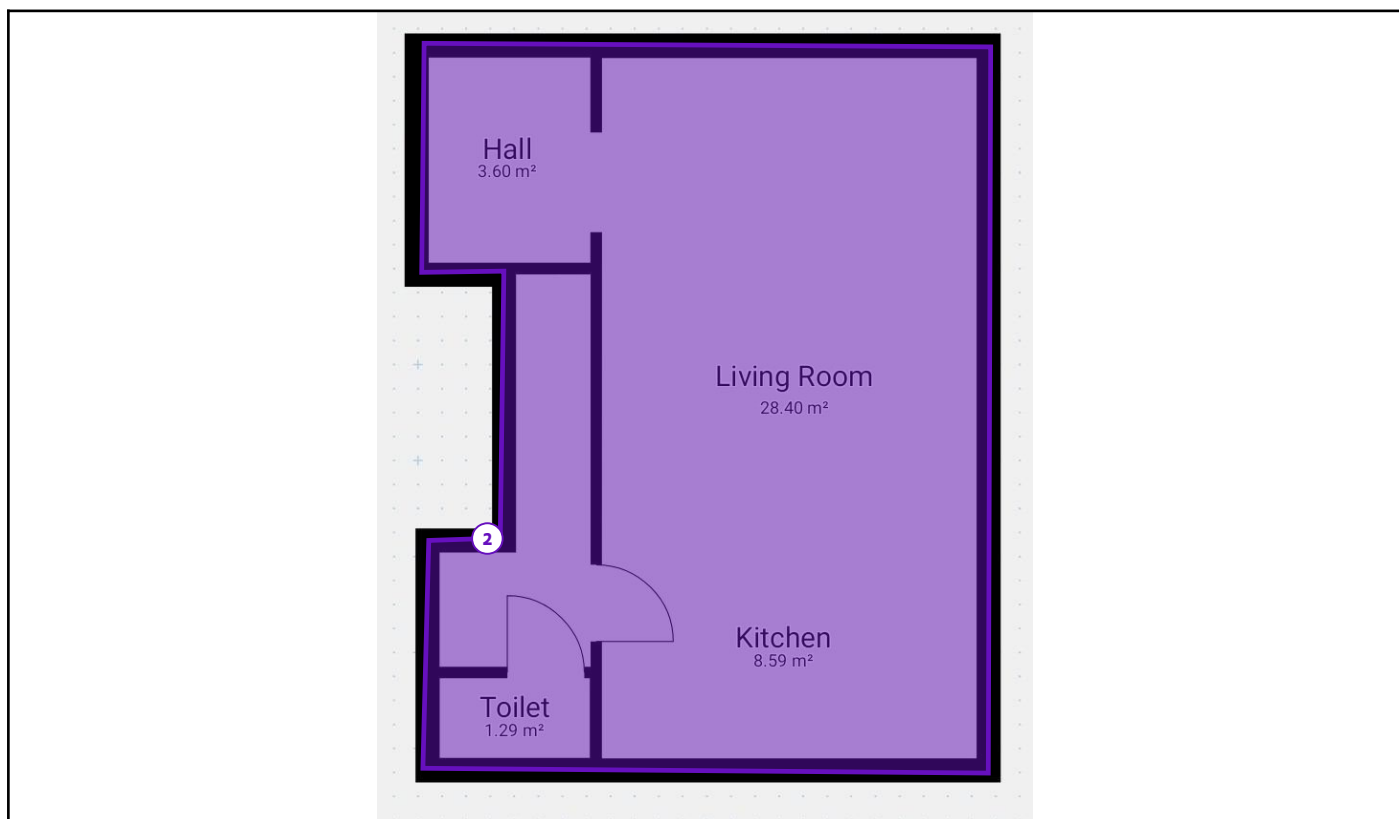
Plan 1.3: Appartement deel eerste verdieping

Beschrijving	Type	Actie
2. Valse plafonds appartement	Advies	-

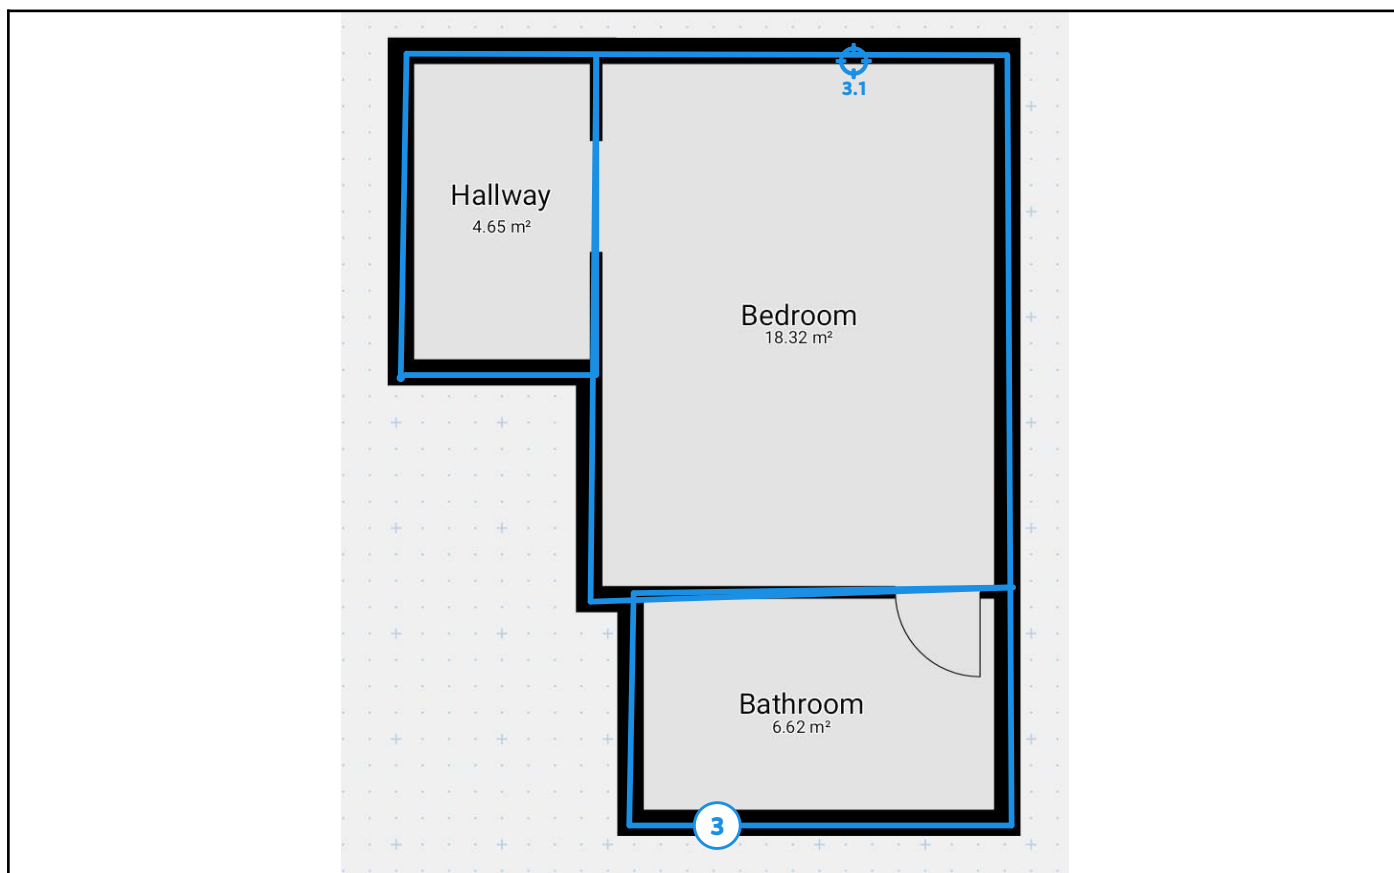
Plan 1.4: Appartement deel tweede verdieping

Beschrijving	Type	Actie
3. Pleisterwerk binnenmuren appartement	Geen asbest	-
3.1 Code: 1.1	Mengmonster	-

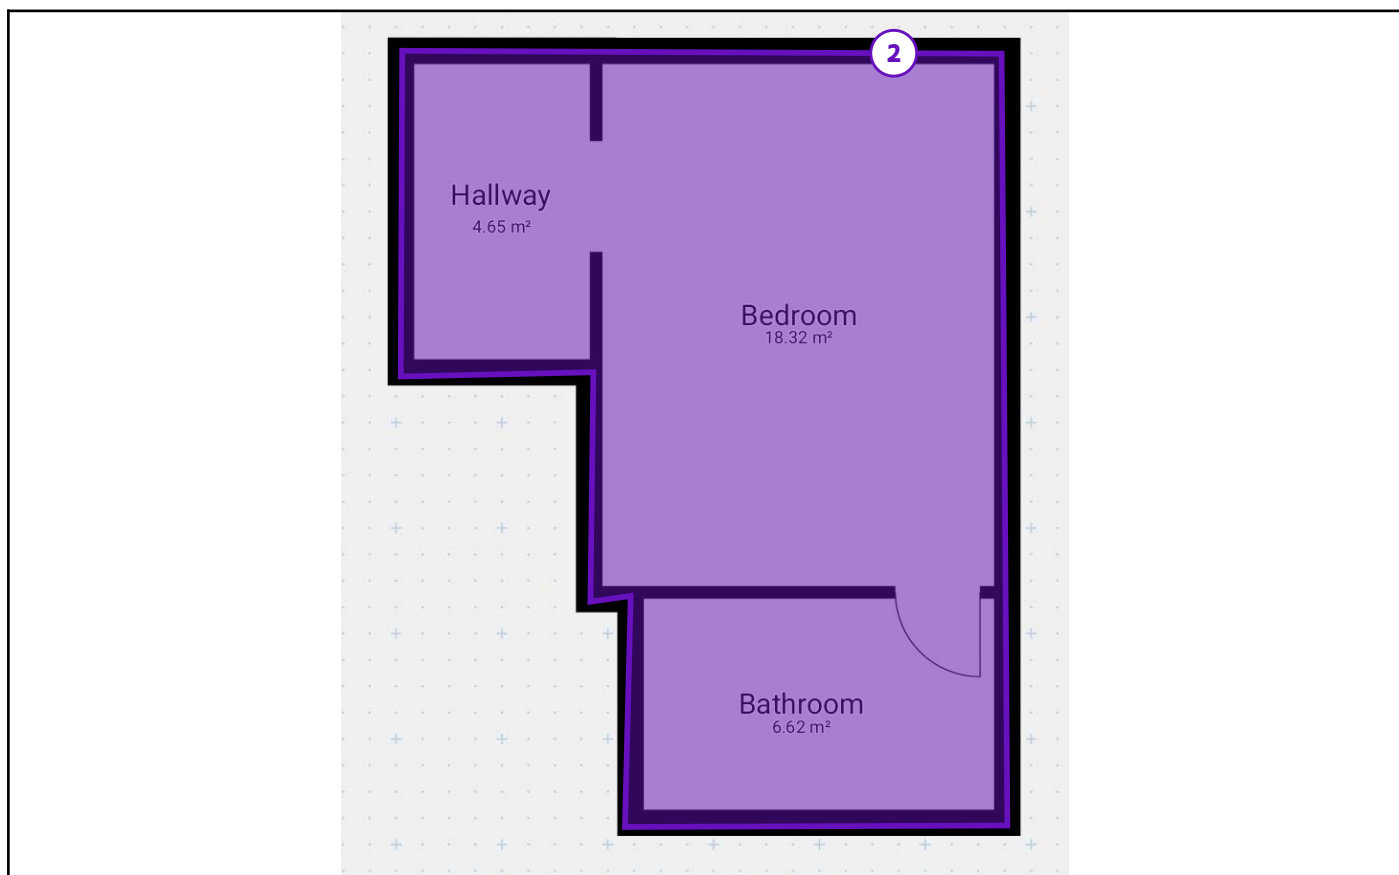
Plan 1.5: Appartement deel tweede verdieping

Beschrijving	Type	Actie
2. Valse plafonds appartement	Advies	-

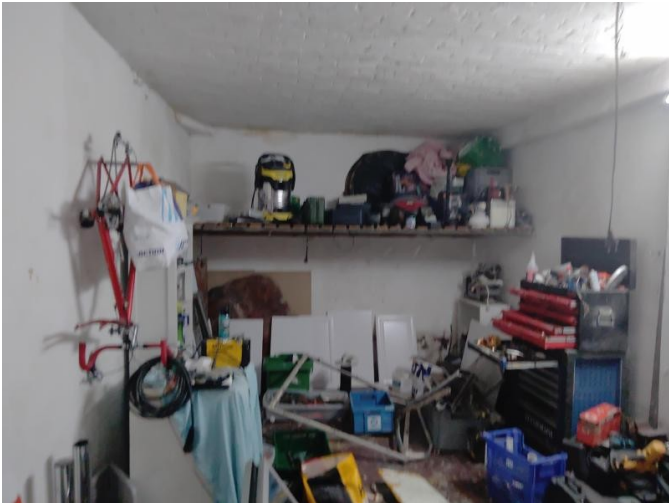
Situeringsfoto

Tijdelijke beperking

Reden: Materiaal in opslag

Uitleg van de asbestdeskundige: Veel materiaal in opslag waardoor slechts een beperkte inspectie mogelijk is. Gezien de omvang wordt dit gezien als een middellange termijn onderzoeksbeperking.

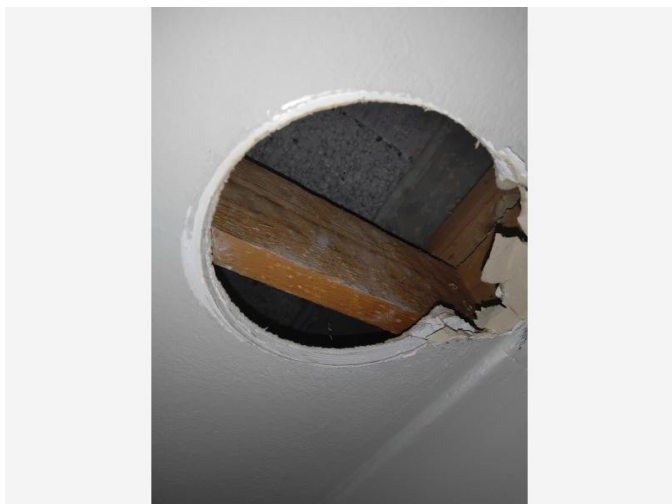
Vrije foto

Alle plafonds werden afgewerkt met niet-asbestverdachte gipskartonplaten.

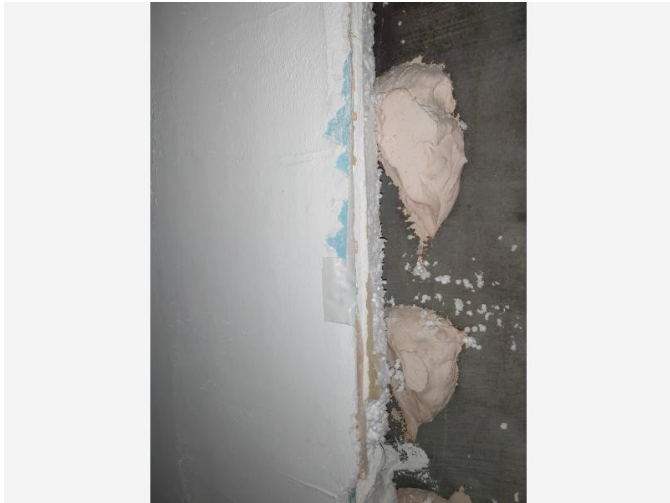
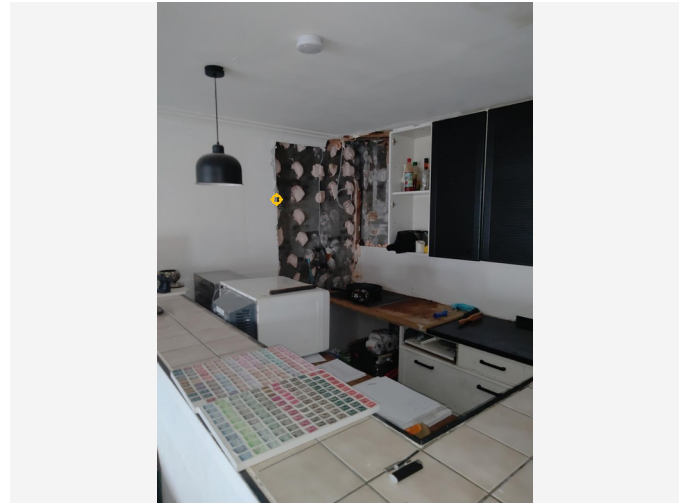
Geen asbest

#	Type	Referentie	Resultaat
3.1	Mengmonster	1.1	Geen asbest

Beschrijving	Pleisterwerk binnenmuren appartement
Omgeving	Binnen
Primaire drager	Binnenwand

Bindmiddel van materiaal	Gips - kalk
Gebondenheid op basis van bindmiddel	Niet-hechtgebonden
Hoeveelheid (oppervlakte - dikte - aantal)	• 135,00 m ² - 1,00 cm - 1 stuk
Totaal volume	1,35 m ³
Identificatiemethode	Vaststelling met monstername
Destructieve handeling voor identificatie	Nee
Opmerking	Gipskartonplaten met gips afwerklaag.
