Asbestinventarisatetest

Nieuwstraat 61/2, 2840 Rumst

Attestnummer : 20231023-000120.000

Uitgegeven op : 23.10.2023

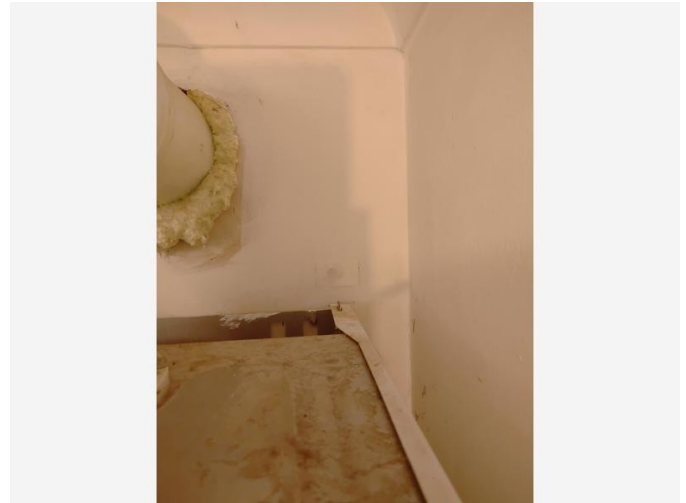
Detailfoto

Alle plafonds werden afgewerkt met niet-asbestverdachte gipskartonplaten.

Geen asbest
