# Asbestinventarisatetest

Nieuwstraat 61/4, 2840 Rumst

Attestnummer : 20231023-000124.000

Uitgegeven op : 23.10.2023

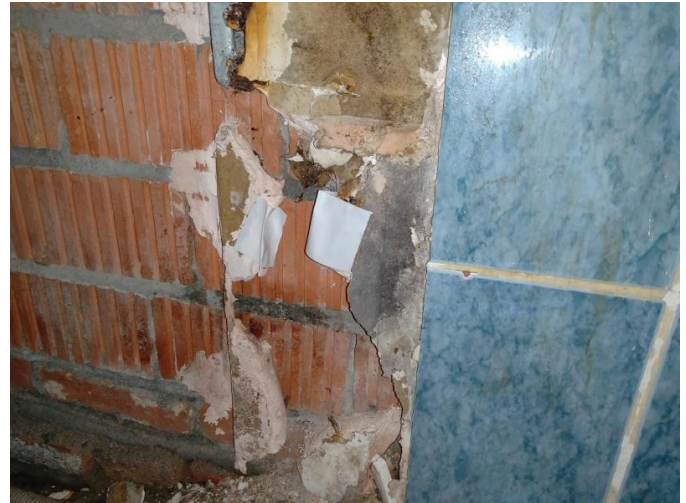
## Fiche 3: Tegellijm wandtegels badkamer

Overzichtsfoto

Detailfoto

Geen asbest

#	Type	Referentie	Resultaat
3.1	Mengmonster	1.1	Geen asbest

Beschrijving	Tegellijm wandtegels badkamer
Omgeving	Binnen
Primaire drager	Binnenwand
Bindmiddel van materiaal	Lijm

<b>Gebondenheid op basis van bindmiddel</b>	Hecht
<b>Hoeveelheid (oppervlakte - dikte - aantal)</b>	• 9,00 m <sup>2</sup> - 10,00 mm - 1 stuk
<b>Totaal volume</b>	0,09 m <sup>3</sup>
<b>Identificatiemethode</b>	Vaststelling met monstername
<b>Destructieve handeling voor identificatie</b>	Nee
