VERSLAG NR
GEN/15/61144109/00/NL/000

Elektrische installaties op laagspanning en op zeer lage spanning (Boek 1 - KB 8/09/2019) - Algemene Directie Energie

Steenwinkelstraat 176 - 2627 Schelle

Uitgevoerd op: 19/12/2022

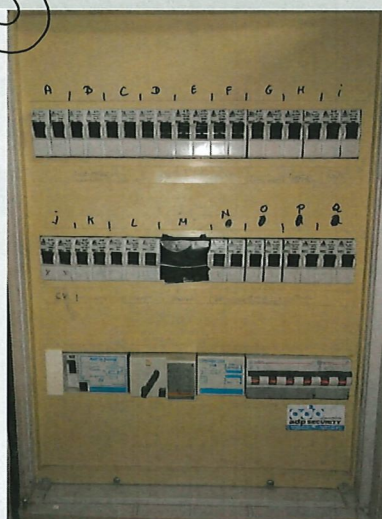
Hoofdbord

Aantal differentieelstroominrichtingen	2
Aantal stroombanen	19

(Uitwendige foto)

- De isolatieweerstand van deze kring is onvoldoende en dient op een waarde gebracht te worden die hoger is dan 500.000 Ohm (B1: 6.4.5.1.; B3: 6.4.5.1.). Kring G.
- Eendraadsschema('s) aanpassen in overeenstemming met de werkelijkheid (B1: 3.1.2.; 9.1.1.; 9.1.2.; B3: 3.1.2.; 9.1.1.).
- Situatieschema('s) aanpassen in overeenstemming met de werkelijkheid (B1: 3.1.2.; 9.1.2.).
- De nominale stroomsterkte (In) van het materieel (schakelaars, contactoren,...) dient aangepast te worden aan de overstrombeveiliging van de stroomkring (B1: 4.4.1.1.; B2: 4.4.1.1.; B3: 4.4.1.1.). De bijkomende differentieel dient minstens 32A te zijn.

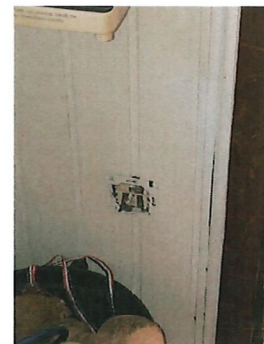
- De isolatieweerstand van deze kring is onvoldoende en dient op een waarde gebracht te worden die hoger is dan 500.000 Ohm (B1: 6.4.5.1.; B3: 6.4.5.1.). Kring G
- Gebruik materiaal met een beschermingsgraad die minstens IPXX-B is (B1: 4.2.2.3.; 4.2.2.4.; 5.1.4.; B2: 4.2.2.2.; 4.2.2.3. 5.1.4.; B3: 4.2.2.2.; 4.2.2.3.; 5.1.4.). In wasruimte.

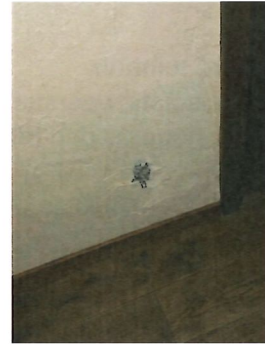
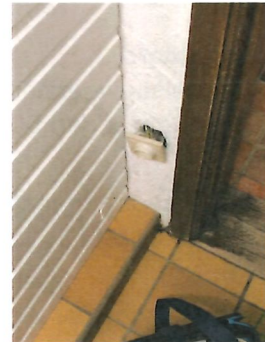
- De niet-gebruikte leidingen verwijderen of aan de uiteinden isoleren. Naast de trap op 1ste verdiep.
- Schakelaar, contactdoos of aftakdoos herschikken en/of opnieuw bevestigen. T.o.v. De koelkast.
