# Asbestinventarisatetest

Nieuwstraat 44, 2830 Willebroek

Attestnummer : 20230914-000373.000

Uitgegeven op : 14.09.2023

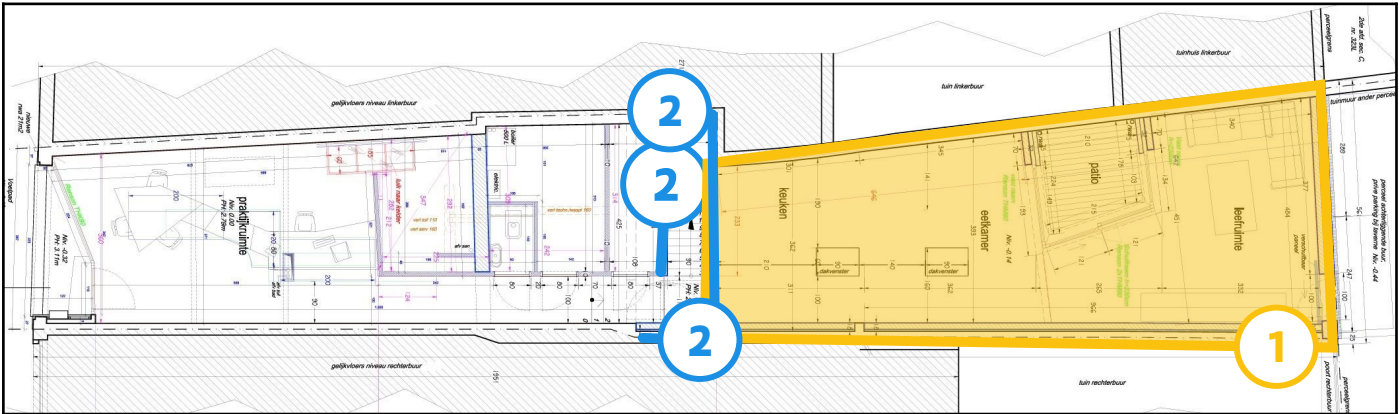
# Plan 1.2: Gelijkvloers

Beschrijving	Type	Actie
1. Aanbouw keuken/living	Uitsluiting	-
2. Pleisterwerk muren	Geen asbest	-

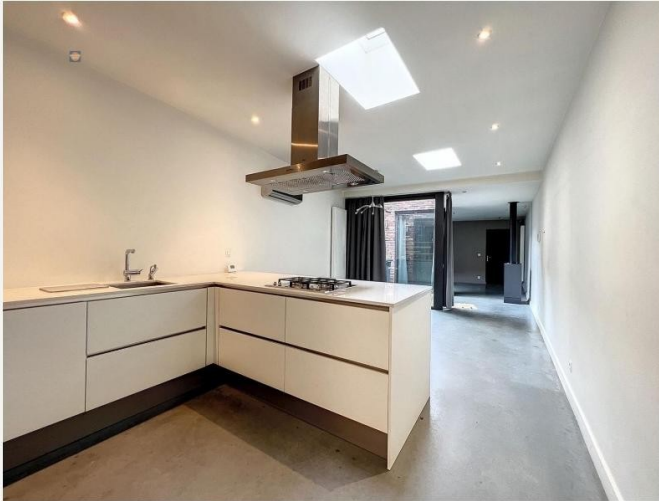
Situeringsfoto

### Uitgesloten van inspectie

**Bouwjaar:** 2010

*Constructies gebouwd vanaf 2001 moeten niet onderzocht worden*
