Asbestinventarisatetest

Antwerpsesteenweg 45, 2500 Lier

Attestnummer : 20231227-000026.000

Zone 1: Hoofdgebouw

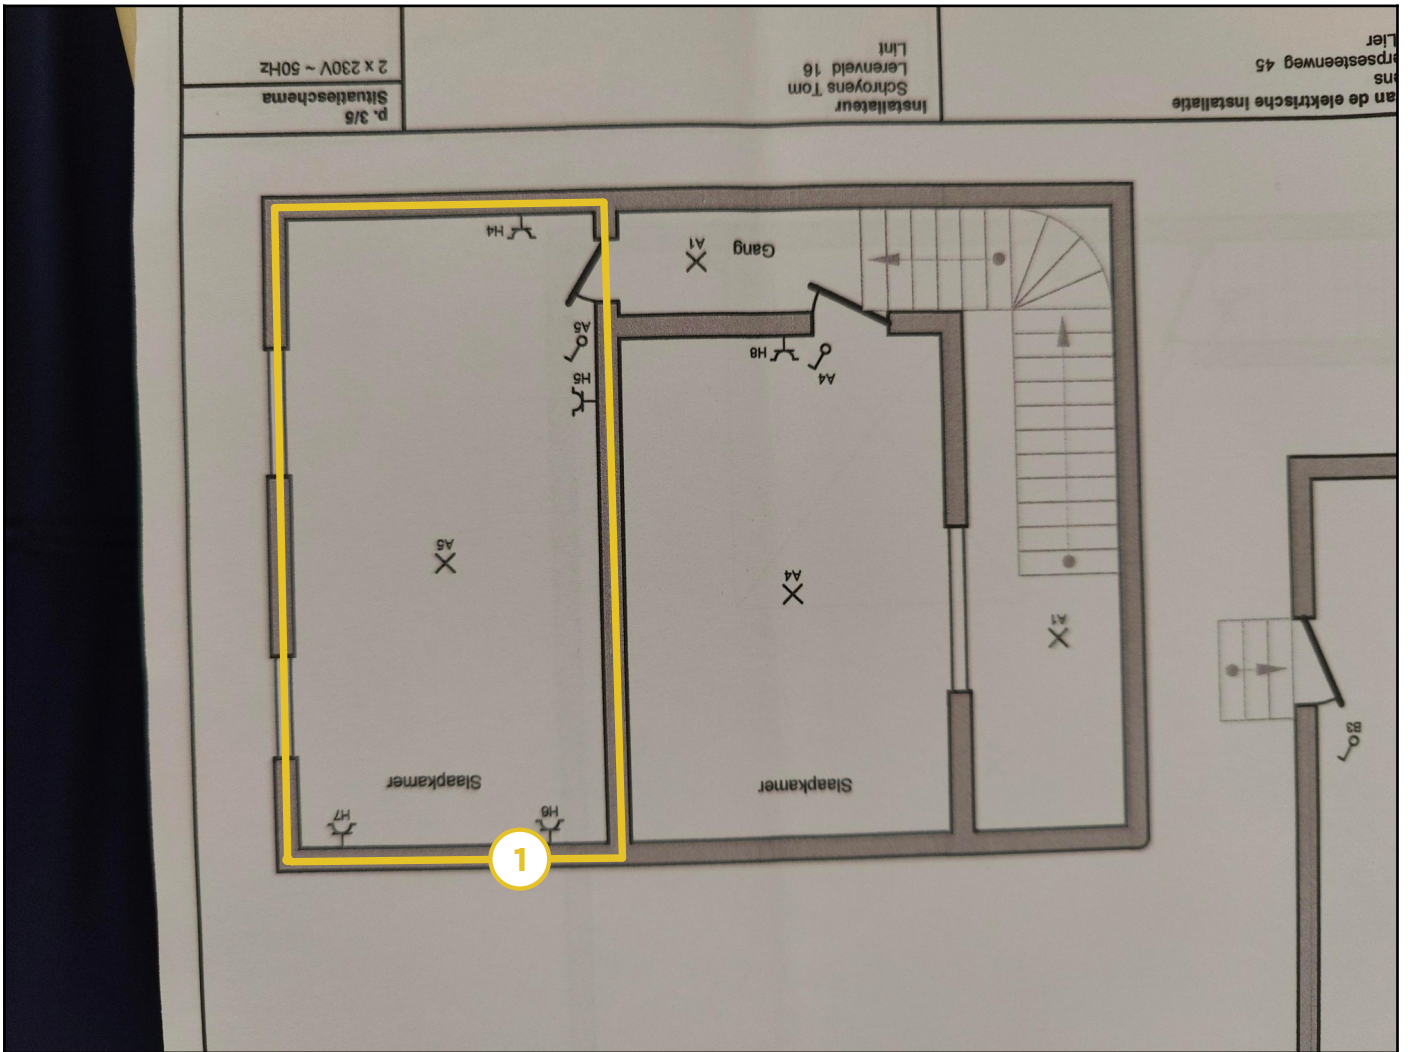
Plan 1.2: 1ste verdieping

Beschrijving	Type	Actie
1. Pleisterwerk muren	Asbestmateriaal	Zorgvuldig beheren

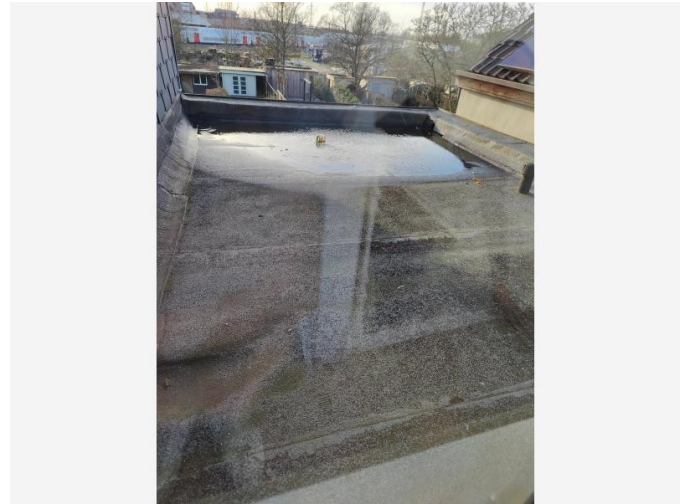
Overzichtsfoto

Detailfoto

Het asbestmateriaal valt onder de mijlpaal van 2040.

Eindbeoordeling materiaalrisico	Laag materiaalrisico en/of verlaagde kans op vezelvrijgave
---------------------------------	--

Gebondenheid	Categorie 1: hechtgebonden in oorsprong
Asbestsoort (vezeltype)	Alleen chrysotiel
Asbestconcentratie	Laag (< 50%)
Afschermingsgraad van het gehele materiaal	Geheel of deels vrij aan de buitenlucht
Toestand van het materiaal	Licht beschadigd, licht verweerd. Intact materiaal type Pical – asbestboard of categorie III 'gebondenheid'

Beschrijving	Roofing oud
Omgeving	Buiten
Primaire drager	Plat dak
Asbestmateriaal	Dak- en gevelbekleding - Roofing
Bindmiddel van asbestmateriaal	Bitumen (roofing, teer, asfalt)
Gebondenheid op basis van bindmiddel	Hecht
Hoeveelheid (oppervlakte - aantal)	<ul style="list-style-type: none">• 30,00 m² - 1 stuk
Totale oppervlakte	30,00 m ²
Eenvoudig bereikbaar	Ja
Bevestigingswijze	<ul style="list-style-type: none">• Verlijmd, ingegoten, versmeerd

Identificatiemethode	Vaststelling zonder monstername Motivatie: Op vraag van de eigenaar-opdrachtgever werd geen monstername uitgevoerd
Destructieve handeling voor identificatie	Nee
Opmerking	Roofing werd volgens de eigenaar nog vernieuwd na 2001 maar hiervoor zijn geen bewijsstukken voor handen.

- Zorg voor een veilig beheer. Vermijd het beschadigen van het asbestmateriaal. Controleer de toestand jaarlijks op wijzigingen.

- Eenvoudige handelingen: enkel door erkend asbestverwijderaar
We raden aan om deze te laten verwijderen door een externe firma.
