Asbestinventarisatetest

Molenstraat 157/3, 2840 Rumst

Attestnummer : 20231018-000059.000

Uitgegeven op : 18.10.2023

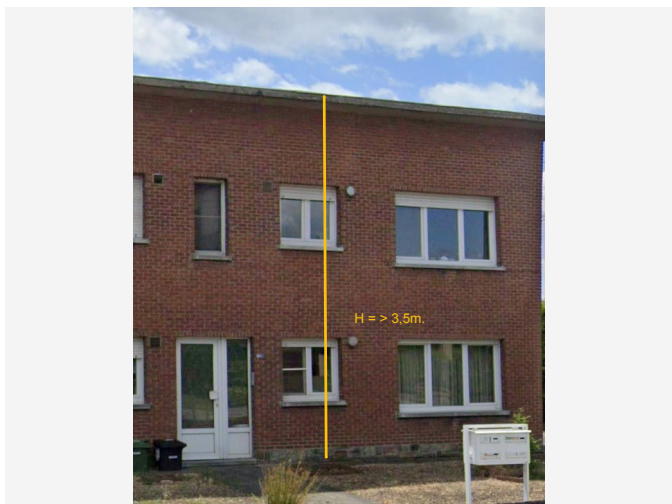
Situeringfoto

Permanente beperking

Reden: Het te onderzoeken materiaal situeert zich hoger dan 3,50 m te rekenen vanaf een veilige ondergrond

Uitleg van de asbestdeskundige: De kroonlijsthoogte van het gebouw bedraagt naar schatting tussen 6 en 7 meter.

Er is, noch in de privatieve gedeelten, noch in de gemeenschappelijke gedeelten, een toegangsluik naar het dak voorzien.

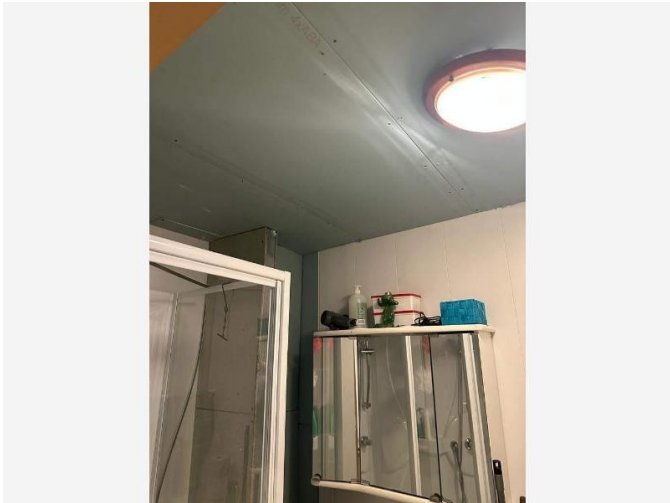
Vrije foto

Op de eerste verdieping zijn de plafonds afgeschermd door een vals plafond bestaande uit gyproc. Het is hierdoor niet vast te stellen welk materiaal er zich hierboven bevindt.

Identificatiemethode	Vaststelling & expertise (niet-asbestverdacht)
Primaire drager	Plafond
(Asbest)materiaal	Dak- en gevelbekleding - Plaat
Bindmiddel	Gips - kalk
Gebondenheid bindmiddel	Niet-hechtgebonden

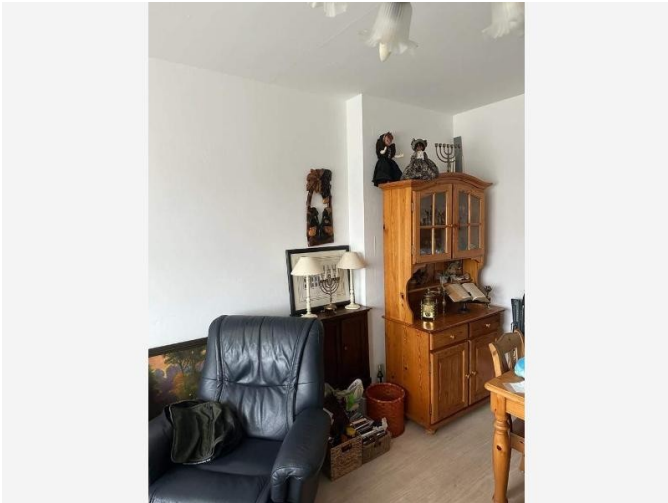
Overzichtsfoto

Geen asbest

#	Type	Referentie	Resultaat
3.1	Mengmonster	S001	Geen asbest

Beschrijving	Muur - Pleisterwerk
Omgeving	Binnen
Primaire drager	Binnenwand
Bindmiddel van materiaal	Gips - kalk

Gebondenheid op basis van bindmiddel	Niet-hechtgebonden
Hoeveelheid (oppervlakte - dikte - aantal)	• 110,00 m ² - 1,00 cm - 1 stuk
Totaal volume	1,10 m ³
Identificatiemethode	Vaststelling met monstername
Destructieve handeling voor identificatie	Nee
