Asbestinventarisatetest

Molenstraat 157/2, 2840 Rumst

Attestnummer : 20231018-000063.000

Asbestveilig

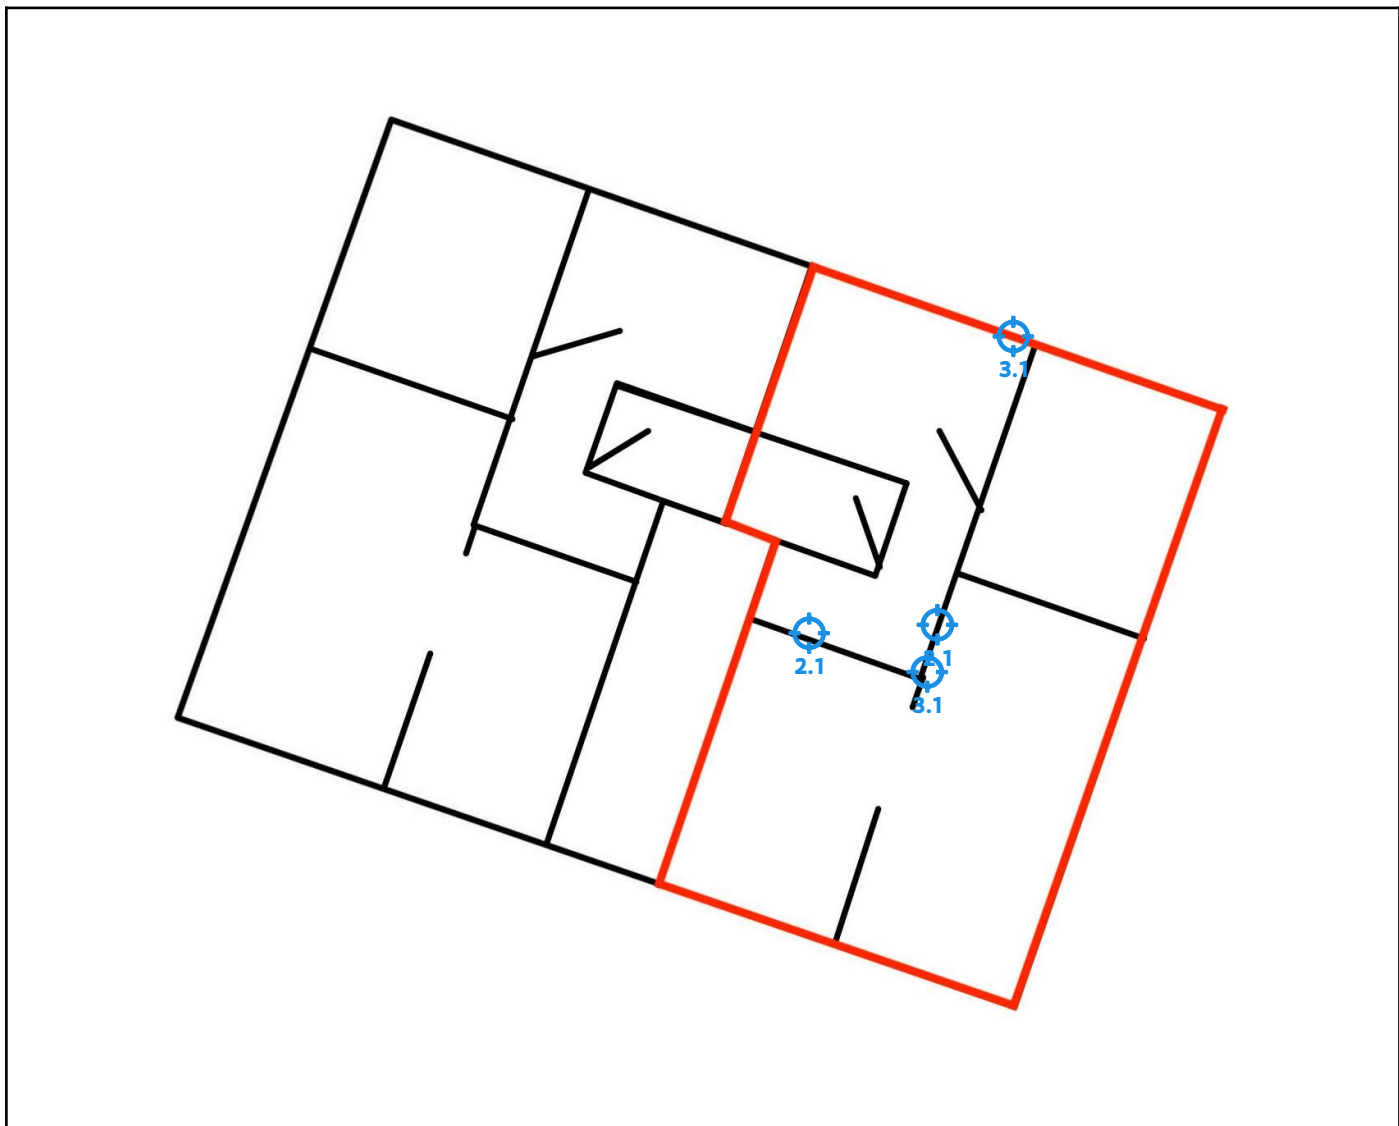
Plan 1.1: Glv Rechts

Beschrijving	Type	Actie
2. Pleisterwerk muur	Geen asbest	-
2.1 Code: s001	Mengmonster	-
3. Pleisterwerk plafond	Geen asbest	-
3.1 Code: s002	Mengmonster	-

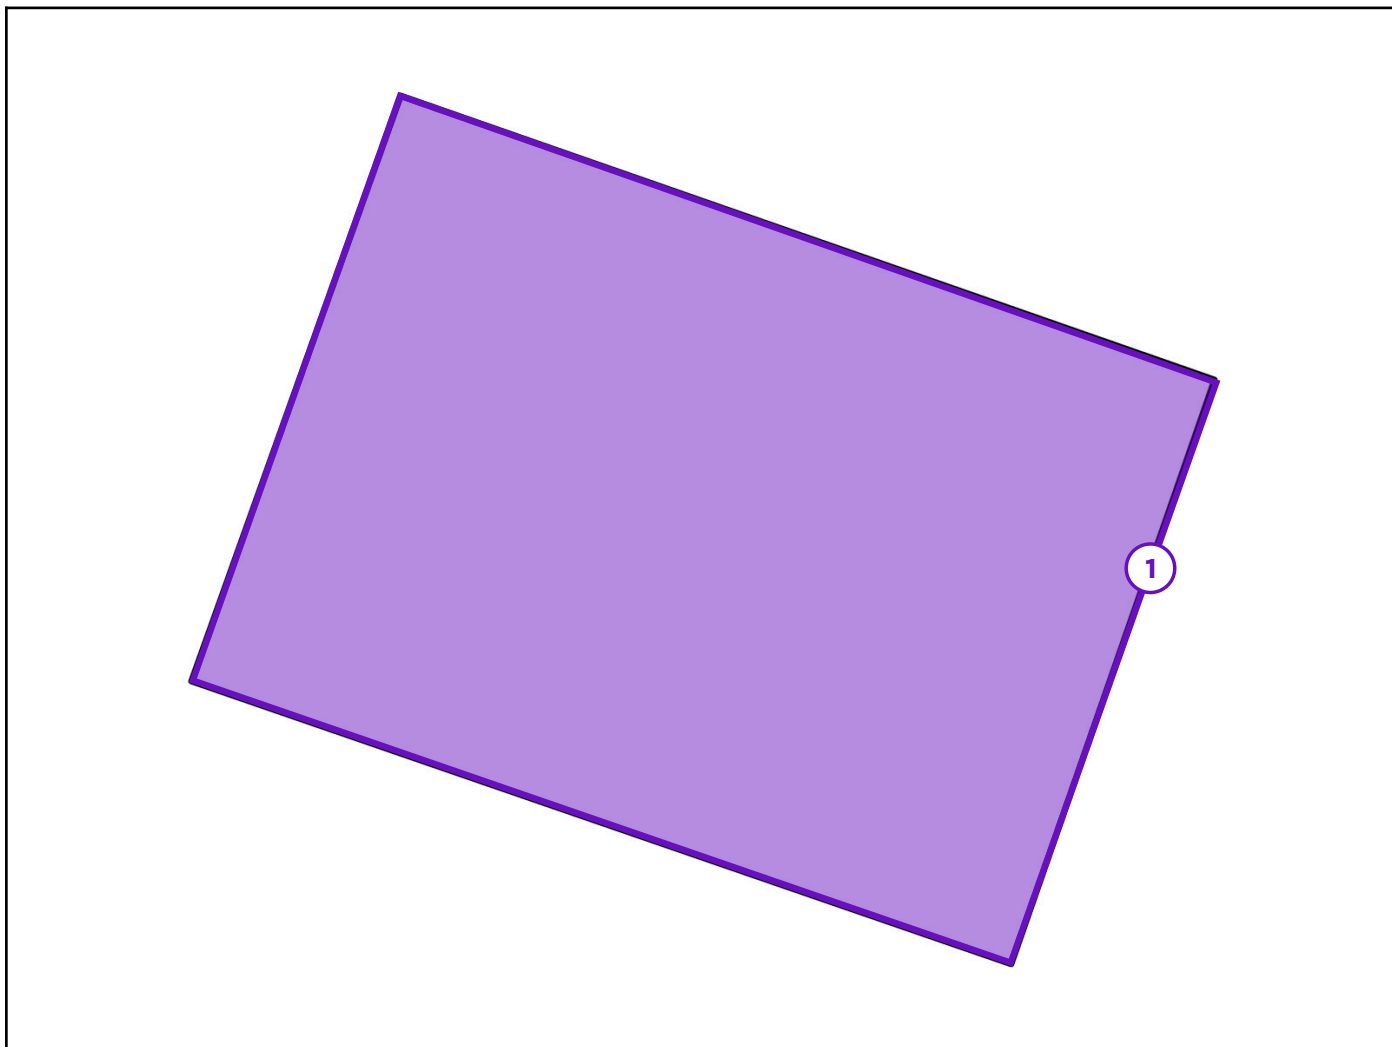
Plan 1.2: Hoofdgebouw plan

Beschrijving	Type	Actie
1. Dak - niet inspecteerbaar element	Beperking	-

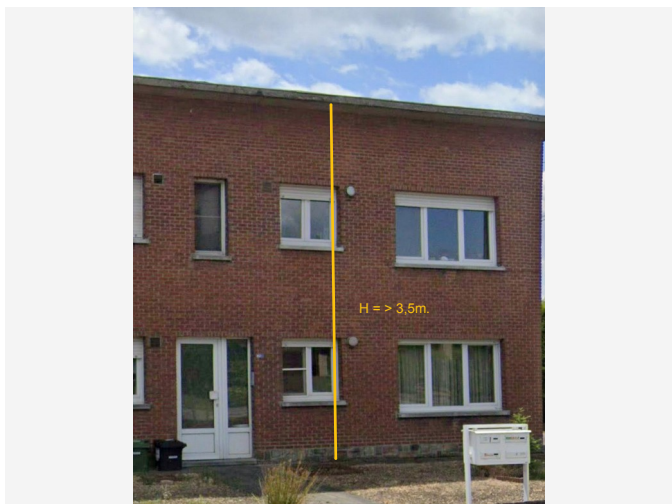
Situeringfoto

Permanente beperking

Reden: Het te onderzoeken materiaal situeert zich hoger dan 3,50 m te rekenen vanaf een veilige ondergrond

Uitleg van de asbestdeskundige: De kroonlijsthoogte van het gebouw bedraagt naar schatting tussen 6 en 7 meter.

Er is, noch in de privatieve gedeelten, noch in de gemeenschappelijke gedeelten, een toegangsluik naar het dak voorzien.

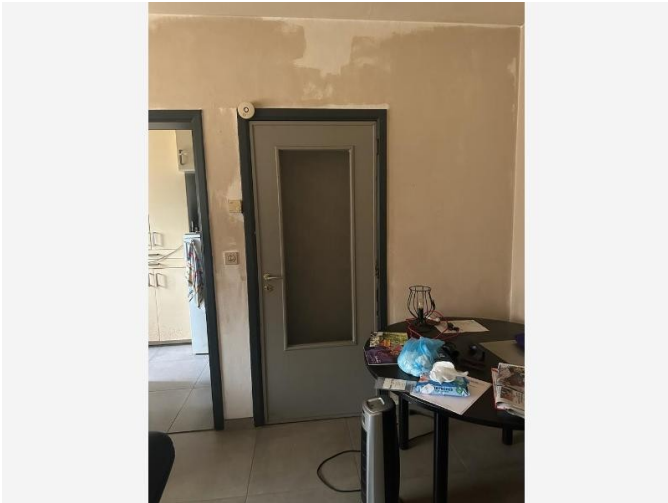
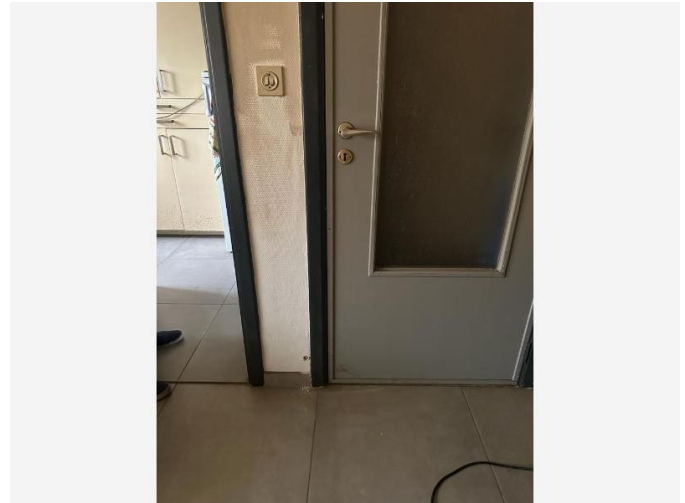
Geen asbest

#	Type	Referentie	Resultaat
2.1	Mengmonster	s001	Geen asbest

Beschrijving	Pleisterwerk muur
Omgeving	Binnen
Primaire drager	Binnenwand
Bindmiddel van materiaal	Gips - kalk

Gebondenheid op basis van bindmiddel	Niet-hechtgebonden
Hoeveelheid (oppervlakte - dikte - aantal)	• 75,00 m ² - 1,00 cm - 1 stuk
Totaal volume	0,75 m ³
Identificatiemethode	Vaststelling met monstername
Destructieve handeling voor identificatie	Nee

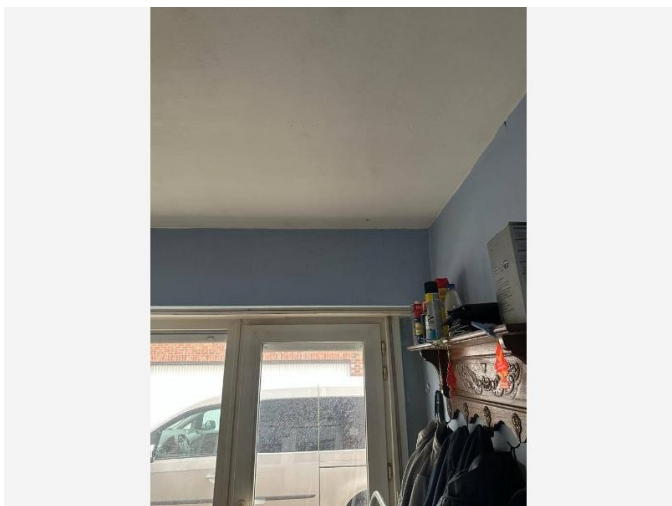
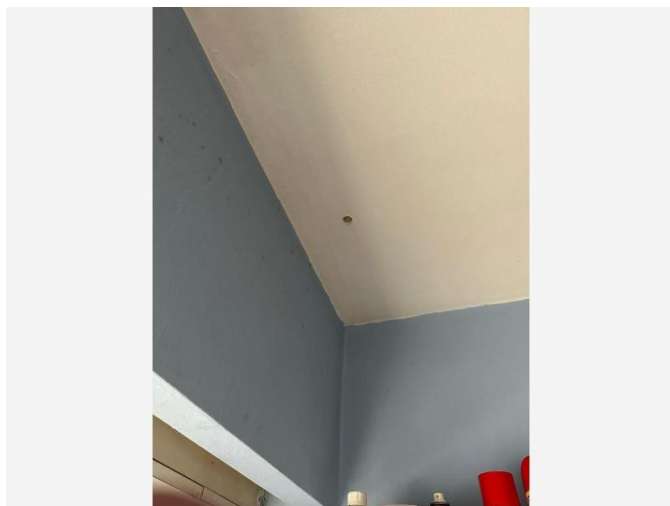
Fiche 3: Pleisterwerk plafond

Geen asbest

#	Type	Referentie	Resultaat
3.1	Mengmonster	s002	Geen asbest

Beschrijving	Pleisterwerk plafond
Omgeving	Binnen
Primaire drager	Plafond
Bindmiddel van materiaal	Gips - kalk

Gebondenheid op basis van bindmiddel	Niet-hechtgebonden
Hoeveelheid (oppervlakte - dikte - aantal)	• 75,00 m ² - 1,00 cm - 1 stuk
Totaal volume	0,75 m ³
Identificatiemethode	Vaststelling met monstername
Destructieve handeling voor identificatie	Nee
